Parecer Técnico SEI-GDF n.º 161/2018 - IBRAM/PRESI/SULAM/COIND/GEINP

Interessado: Petrogama Comércio de Combustíveis Ltda

Atividade Licenciada: Posto de Abastecimento de Combustíveis, Lavagem e Lubrificação

Tipo de Licença: Licença de Operação

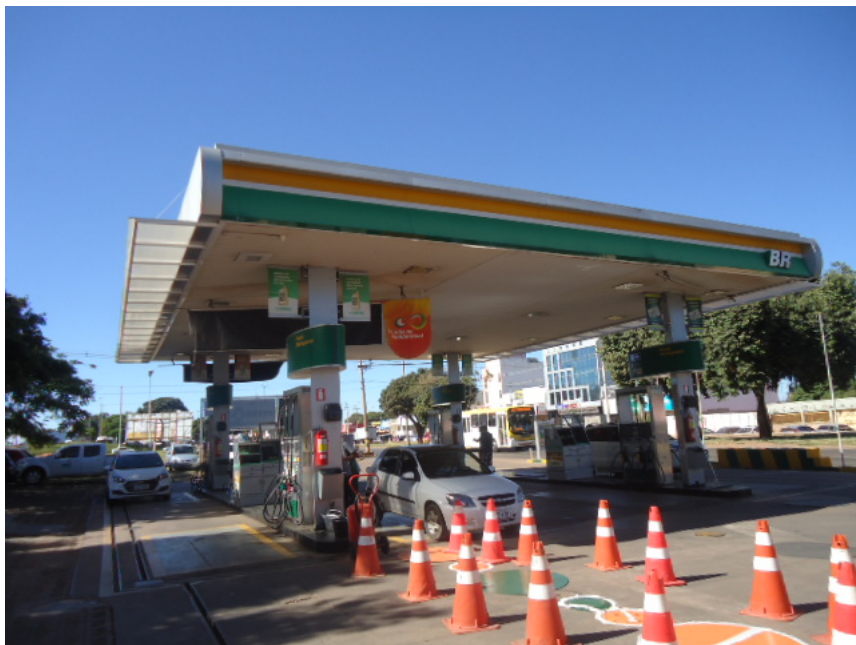
No empreendimento consta 1 (uma) pista de abastecimento (**Foto 2**), toda a área é circundada por canaletes, estando o mesmo sob a devida cobertura. Entretanto, o canaleta não abrange toda a área necessária, de forma a impedir que possíveis vazamentos sejam interceptados pelo canaleta. Como pode ser observado (**Fotos 03 e 04**), parte do veículo estacionado para abastecimento fica fora da área abrangida pelo canaleta e cobertura da pista e não há caimento no piso para o canaleta. Assim, o efluente ou possível vazamento gerado nessa porção não abrangida pelo canaleta é direcionado para o sistema de drenagem pluvial ou infiltra no solo, tendo em vista que o piso de um dos lados de fora da pista de abastecimento não é impermeabilizado.

**Foto 2:** Pista de abastecimento com piso impermeável e circundado por canaleta.

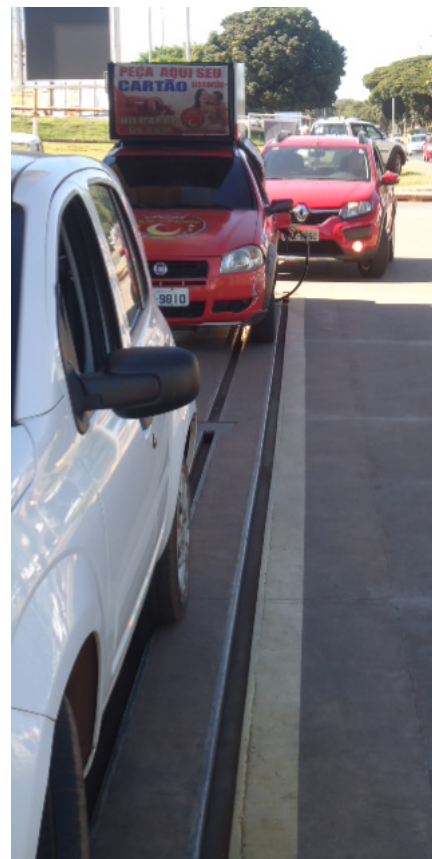
**Foto 3:** Pista de abastecimento com piso impermeável e circundado por canaleta. Como pode ser visto o efluente não abrangem toda a área necessária. Como pode ser visto o efluente é direcionado para os canaletes de água pluvial.

Análise: **Cumprido parcialmente.** Foi constatado em vistoria a adequação dos canaletes da pista de abastecimento, porém não está adequada conforme a norma NBR 14605, pois o canaleta não abrange toda a área necessária, como pode ser visto em vistoria o efluente oleoso ou vazamento gerado é Como pode ser visto o efluente ou vazamento gerado pode ser direcionado para os canaletes de águas pluviais. Nesta situação, o efluente ou vazamento é direcionado para o piso permeável, favorecendo a infiltração de contaminantes no solo, conforme fotos 3 e 4.

5. Adequar a pista de abastecimento de forma a garantir que todo efluente oleoso ou vazamento de combustível produzido na área de abastecimento seja interceptado por canaleta sob devida cobertura e ligado ao SAO, conforme a NBR 14605;

Na área de abastecimento, foi observado que os canaletes localizados na pista de abastecimento, não possuem a eficiência necessária para conter potenciais vazamentos de combustíveis, devendo ser revisto o modelo implantado de forma a garantir que a drenagem pluvial não seja afetada por contaminantes.

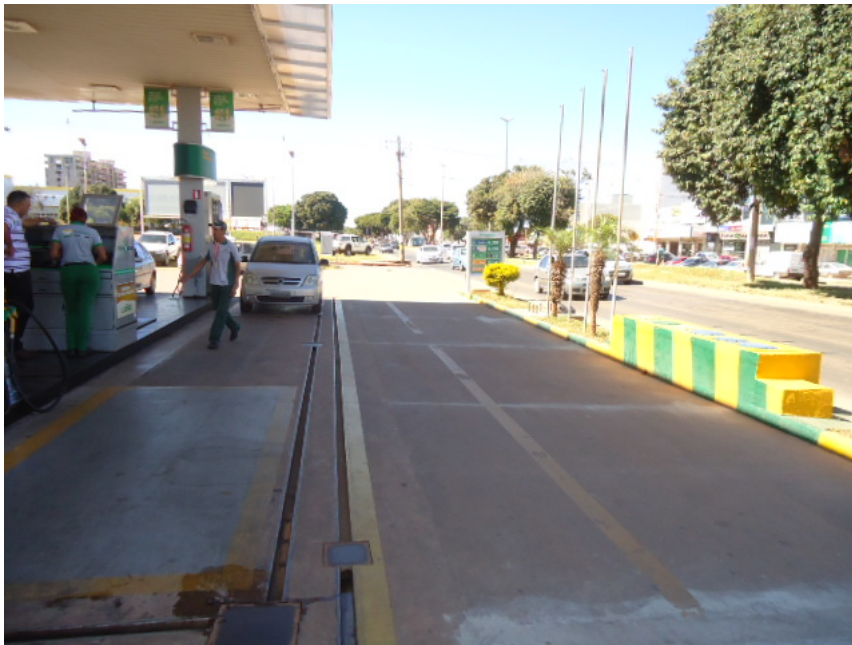
**Foto 4:** Destaque da abrangência ineficiente do canaleta no outro lado da pista de abastecimento.

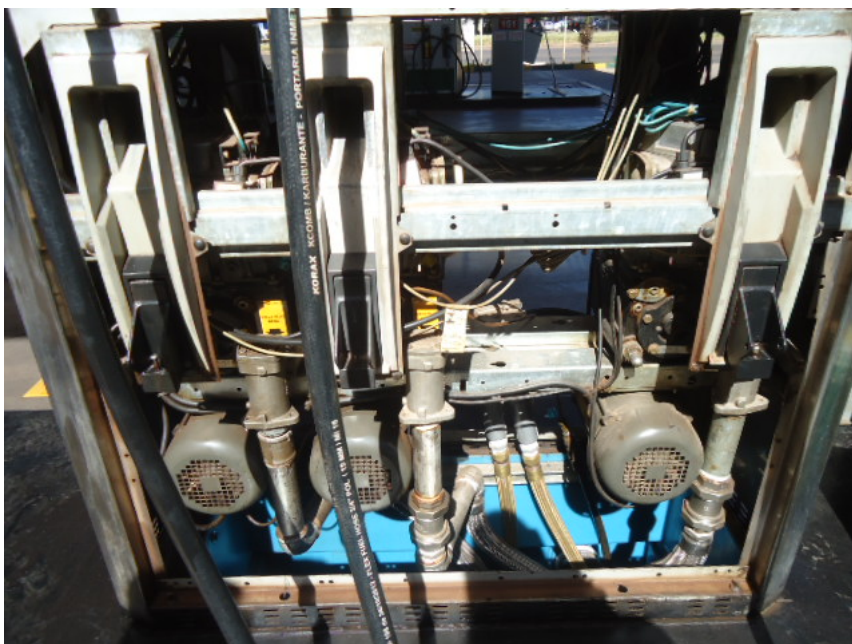
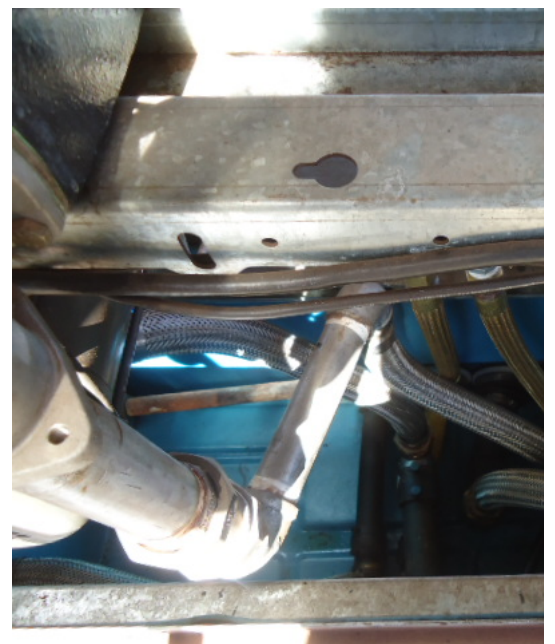
As unidades abastecedoras contêm câmara de contenção – *sump* de bomba, estão adequadas e com manutenção satisfatória (**Fotos 8 e 9**).

**Foto 8:** Unidades abastecedoras contam câmara de contenção – *sump* de bomba e check-valve.**Foto 9:** Detalhe das tubulações conectadas e com

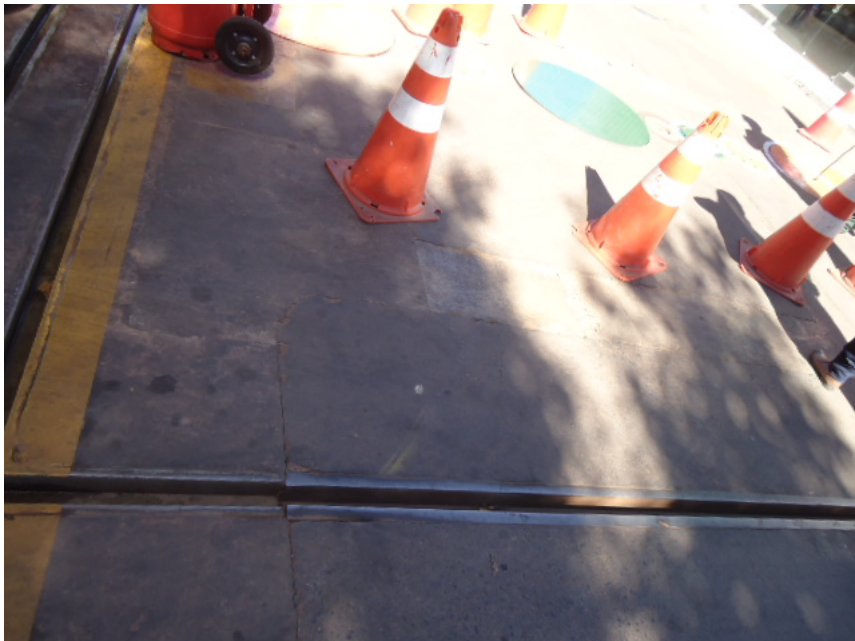
Os canaletes da pista de abastecimento possuem as dimensões necessárias e direcionam os efluentes para o sistema separador de água e óleo (SAO) (**Foto 10**). As linhas de sucção do SASC apresentam válvula de retenção junto à bomba (*check valve*).

**Foto 10:** Os canaletes da pista de abastecimento possuem as dimensões necessárias e direcionam os efluentes para o sistema separador de água e óleo (SAO).

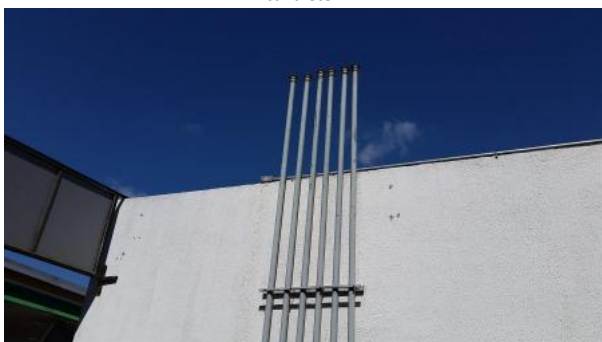
Os respiros dos compartimentos dos tanques estão localizados na lateral da edificação do empreendimento, possui 6 (seis) respiros com terminais corta-chamas instalados e respeitam o raio esférico livre de 1,5m e altura total acima de 3,70m e são de tubo metálico e estão em conformidade com a legislação vigente (**Foto 13**).

**Foto 13:** Respiros com terminal corta chamas.

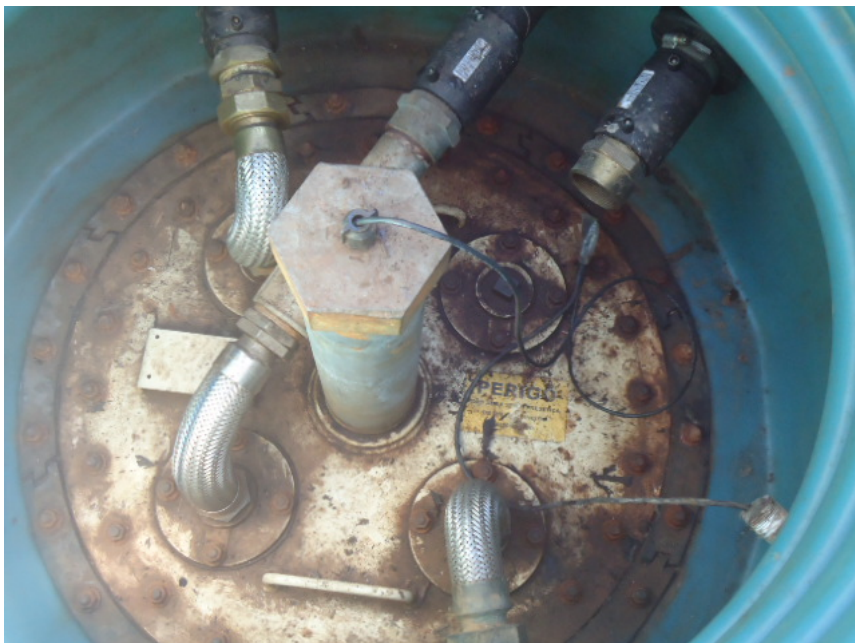
**Foto 18:** Boca de visita de um dos tanques com câmara de contenção (*sump* de tanque). Em destaque, a tubulação (linha de combustível) não conectada ao tanque e não tamponada.

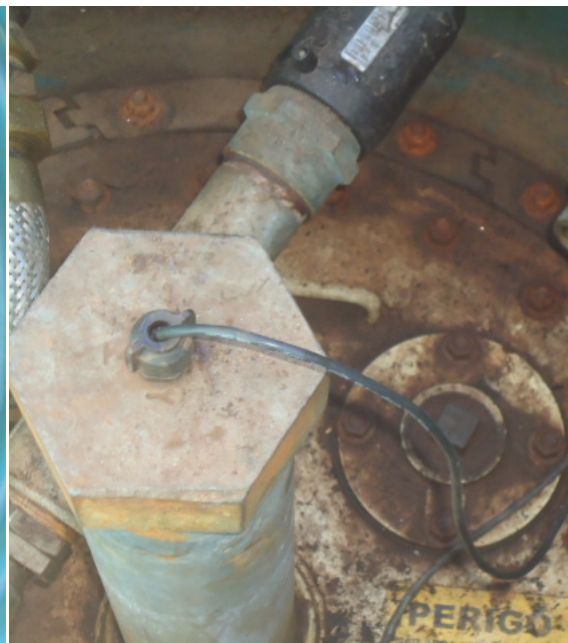
**Foto 19:** Detalhe da tubulação (linha de combustível) não conectada ao tanque e não tamponada.

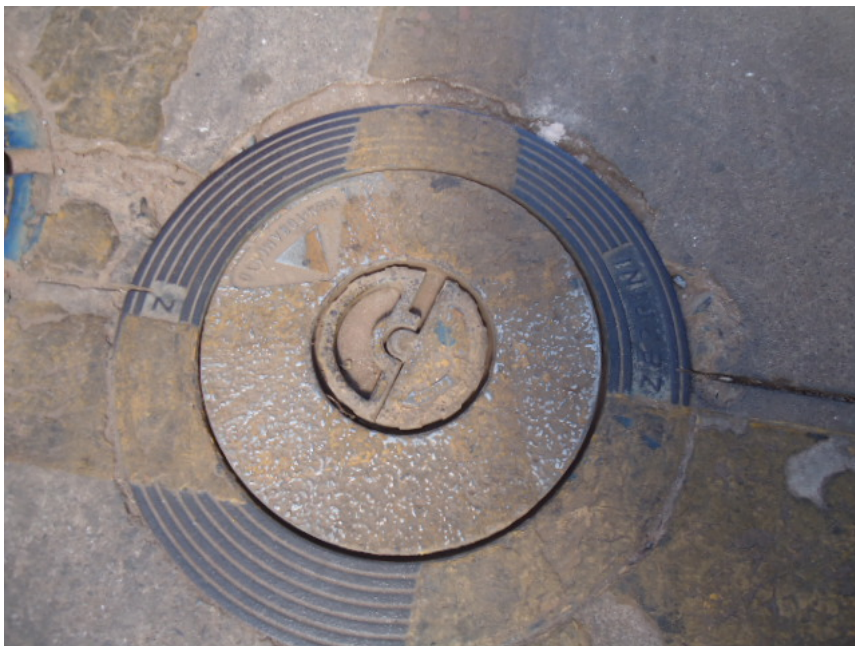
A caixa de passagem do sensor do monitoramento estava com muito resíduo líquido e indícios de oxidação em seu interior, apesar de sua tampa estar bem enroscada (**Foto 22**).

**Foto 22:** Monitoramento intersticial com câmara de contenção e caixa de passagem

2. Adequar o monitoramento ambiental dos tanques subterrâneos de forma que o sensor permaneça no espaço intersticial do tanque e em caixa de passagem estanque, com rosca BSP 11 FPP e em aço galvanizado, conforme a NBR 5580, com tratamento ou proteção contra corrosão externa, após sua montagem;

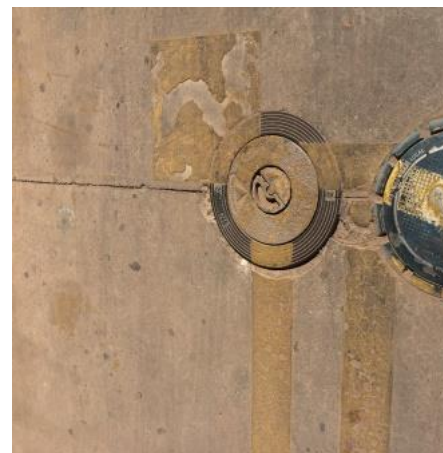
As 06 (seis) descargas sobre os tanques são seladas e apresentam câmara de contenção (*spill container*) (**Foto 23 e 24**). Essas descargas possuem válvula anti-transbordamento e não possuem canaletes circundando-as, estando, assim, em desconformidade com ANBT NBR nº 13.786/2014.

**Foto 23:** Descarga sobre o tanque selado e com câmara de contenção de combustível no interior da câmara.

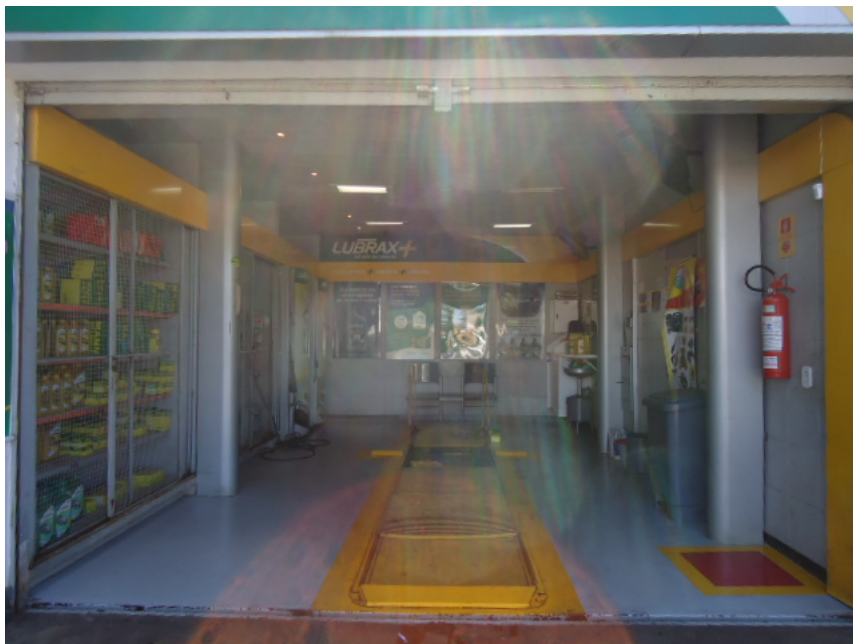
**Foto 25:** Área de lubrificação de veículos com piso impermeável em bom estado de conservação, vala central, cobertura e canaleta na entrada.

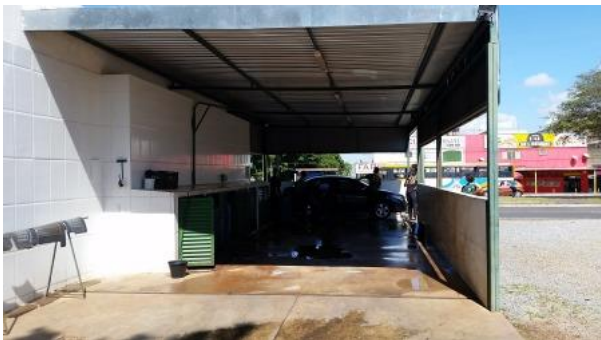
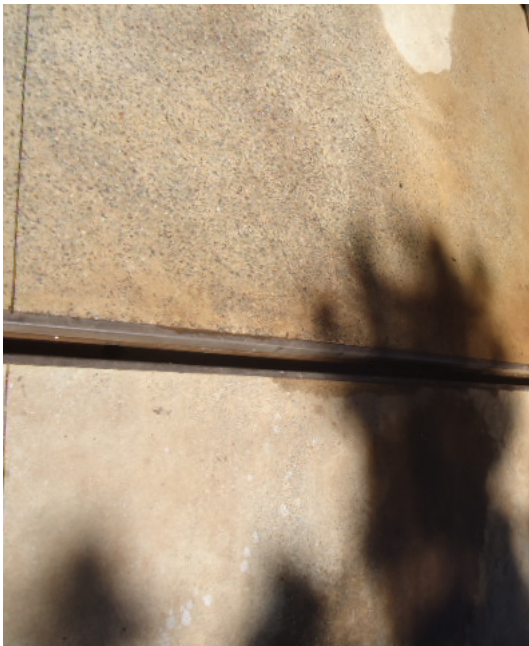
**Foto 35:** Área de lavagem de veículos com piso impermeável em bom estado de conservação, com cobertura e barreias e canaletes circundando a área.
