**GOVERNO DO DISTRITO FEDERAL**  
**INSTITUTO DO MEIO AMBIENTE E DOS RECURSOS HÍDRICOS DO DISTRITO FEDERAL**  
Gerência de Recuperação Ambiental

Parecer Técnico SEI-GDF n.º 27/2018 - IBRAM/SUGAP/COFLO/GEREA

**Assunto:** Plano de Recuperação de Área Degradada - Sistema Produtor de Água com Captação no Ribeirão Bananal.

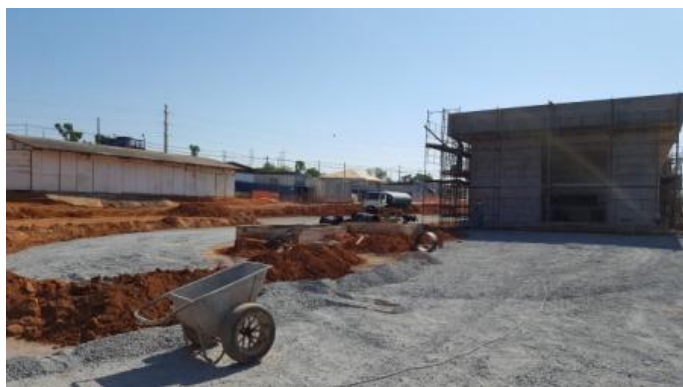
Foto 01: Canteiro de Obras.

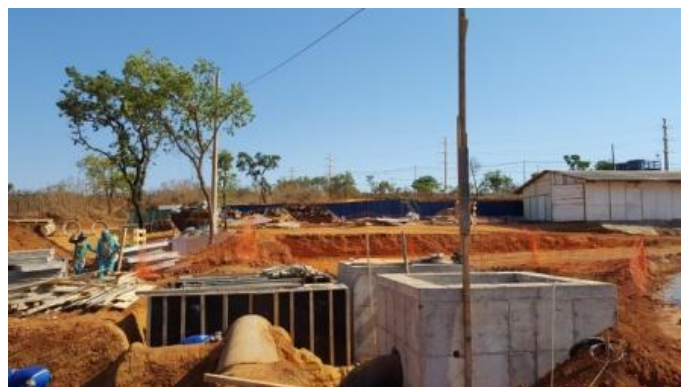
Foto 02: Canteiro de Obras.

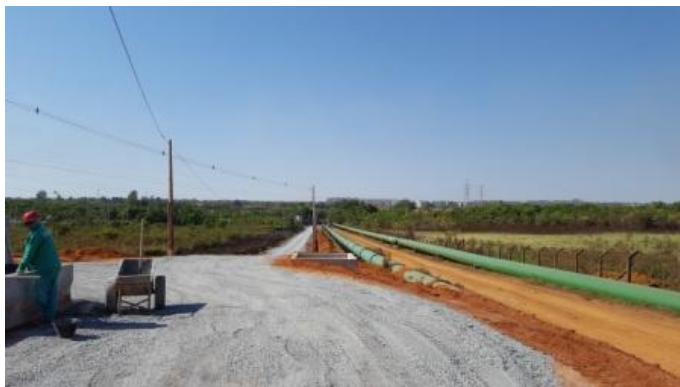
Foto 03: Área de instalação da adutora.

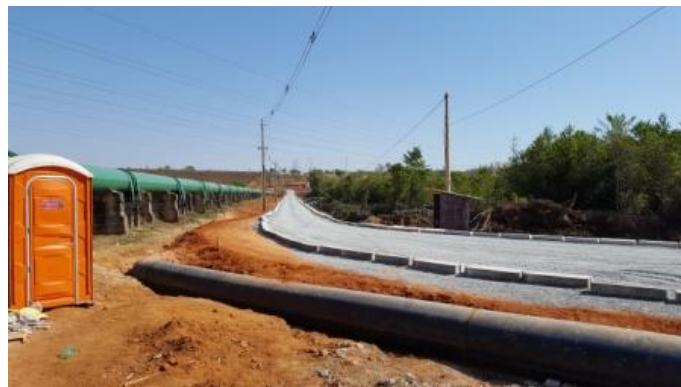
Foto 04: Área de instalação da adutora.

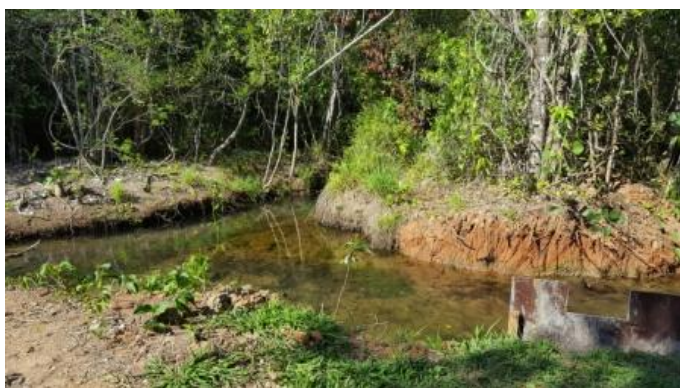
Foto 05: Canal de desvio do Córrego Bananal - montante.

Conforme demonstram os registros fotográficos 05 a 08, não foi observado carregamento de sedimentos para o corpo hídrico, também não foram observados processos erosivos nas áreas vistoriadas. As fotos 13 e 14 mostram área de bota fora de solo orgânico ao longo do caminho de acesso ao ponto de captação, observa-se que há material depositado sobre a vegetação viva. As fotos 15 e 16 mostram áreas onde estão ocorrendo atividades construtivas.

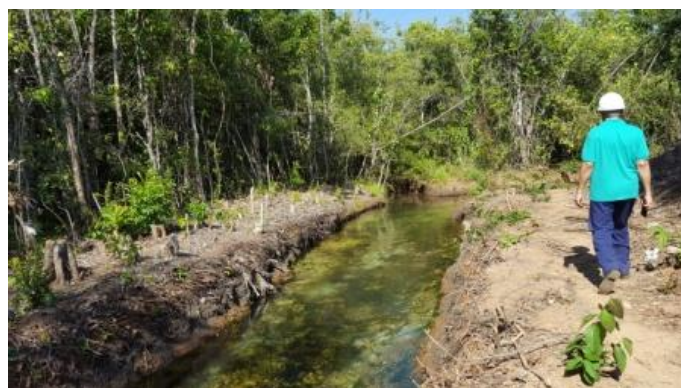
Foto 06: Canal de desvio do Córrego Bananal - montante.

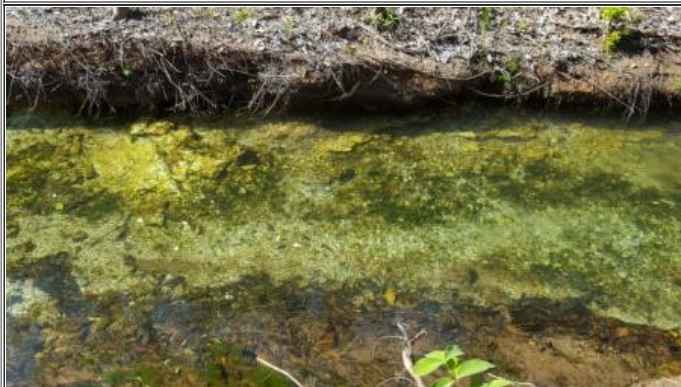
Foto 07: Canal de desvio do Córrego Bananal - montante.

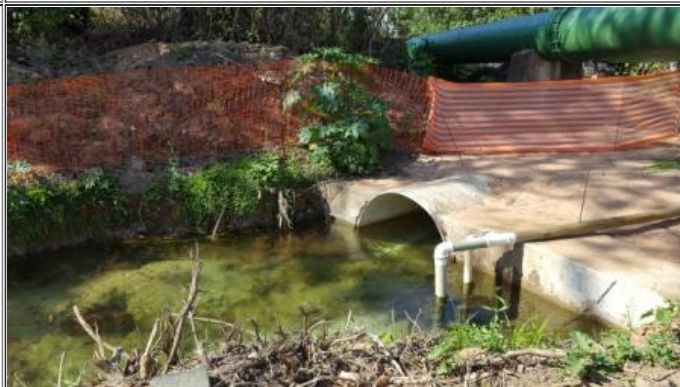
Foto 08: Canal de desvio do Córrego Bananal - jusante.

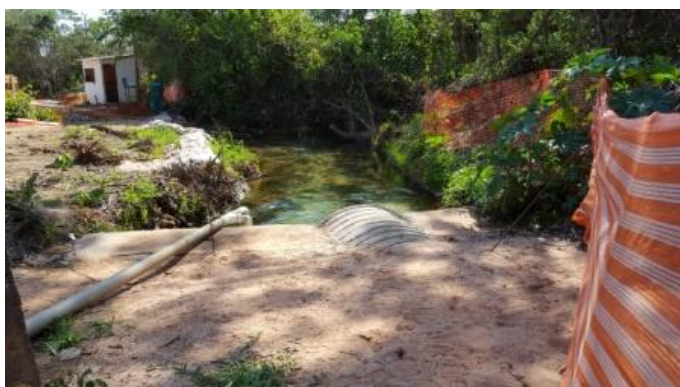
Foto 09: Canal de desvio do Córrego Bananal - jusante.

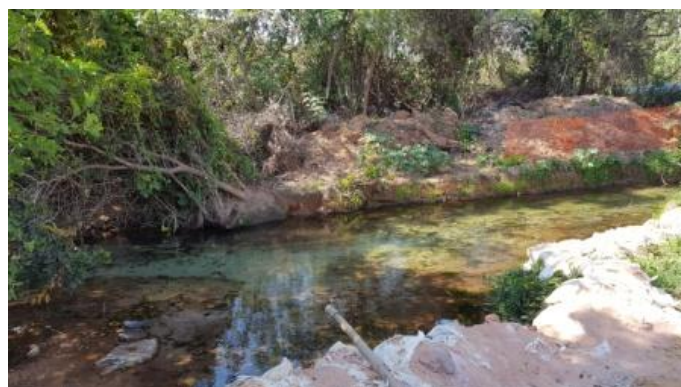
Foto 10: Canal de desvio do Córrego Bananal - jusante.

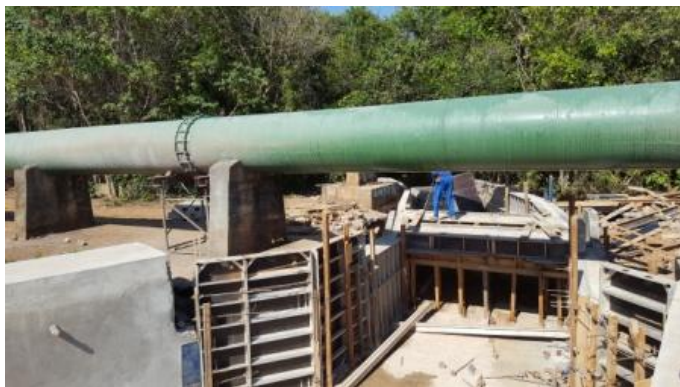
Foto 11: Canal de captação.

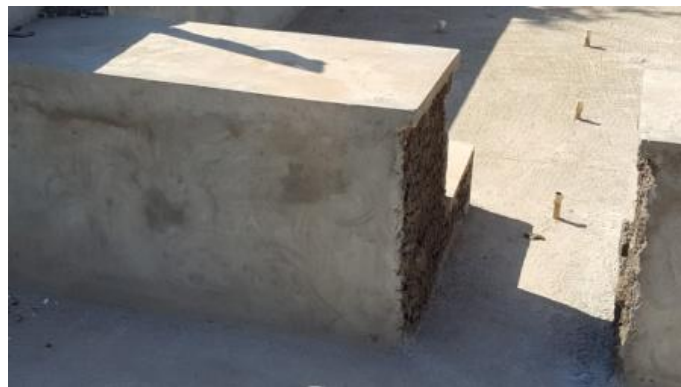
Foto 12: Canal de captação (detalhe do gabião em caixa com revestimento).

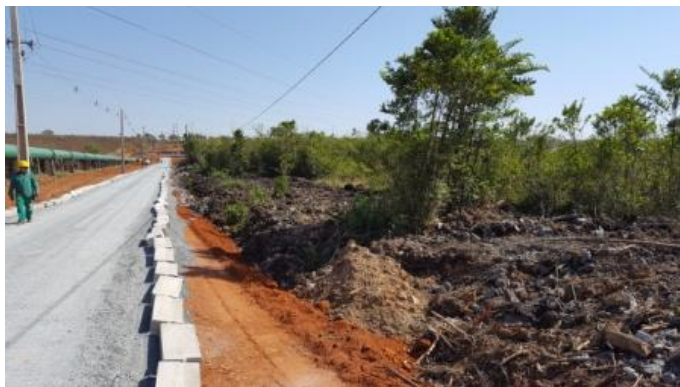
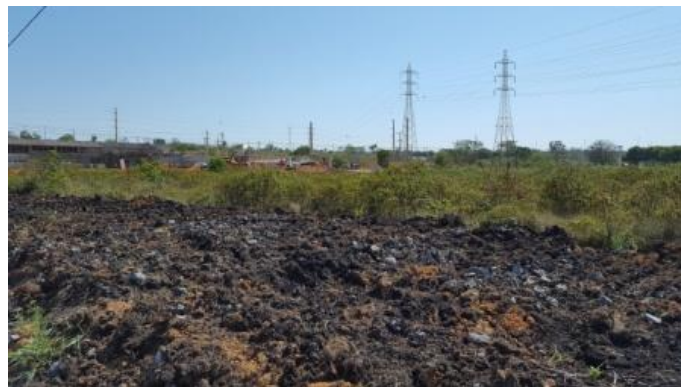
Fotos 13: Abertura de caminho de acesso.

Fotos 14: Abertura de caminho de acesso.

- 7) O material de bota fora disposta sobre a vegetação viva de verá ser totalmente removido e reconformado em área livre de vegetação arbórea/arbustiva.

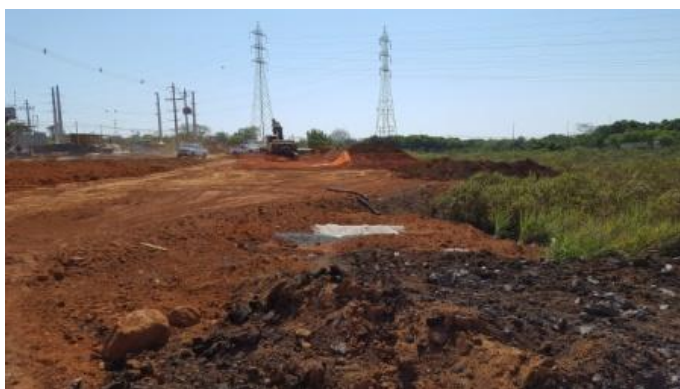
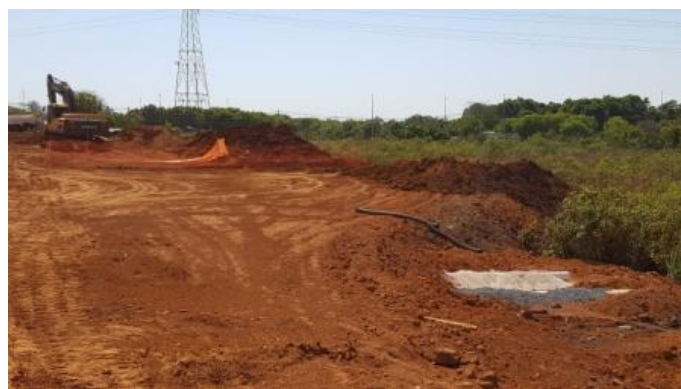
Foto 15: Área em atividade construtiva.

Foto 16: Área em atividade construtiva.
