4.5. Identificação dos Conjuntos e Lotes com Interferência em Áreas Com Restrição de Ocupação

O presente trabalho teve como objetivo a apresentação do Estudo de Interferência do Condomínio Privê Morada Sul – Etapa A, nos Espaços Legalmente Protegidos com base no Decreto Distrital nº 30.315/2009, Lei Federal nº 12.651/2012 e Lei Federal nº 6.766/1979, em atendimento a solicitação contida na Informação Técnica SEI-GDF n.º 14/2018 - IBRAM/PRESI/SULAM/COINF/GERPAS, de 22 de março de 2018 (SEI/GDF - 6368258 - Informação Técnica), subitem 9, das Considerações Finais.

CLIENTE: Condomínio Privê Morada Sul – Etapa A.
OBRA: Condomínio Privê Morada Sul – Etapa A – Lago Sul - DF
ASSUNTO: Sondagem de simples reconhecimento – SPT
REFERÊNCIA: 174/2018

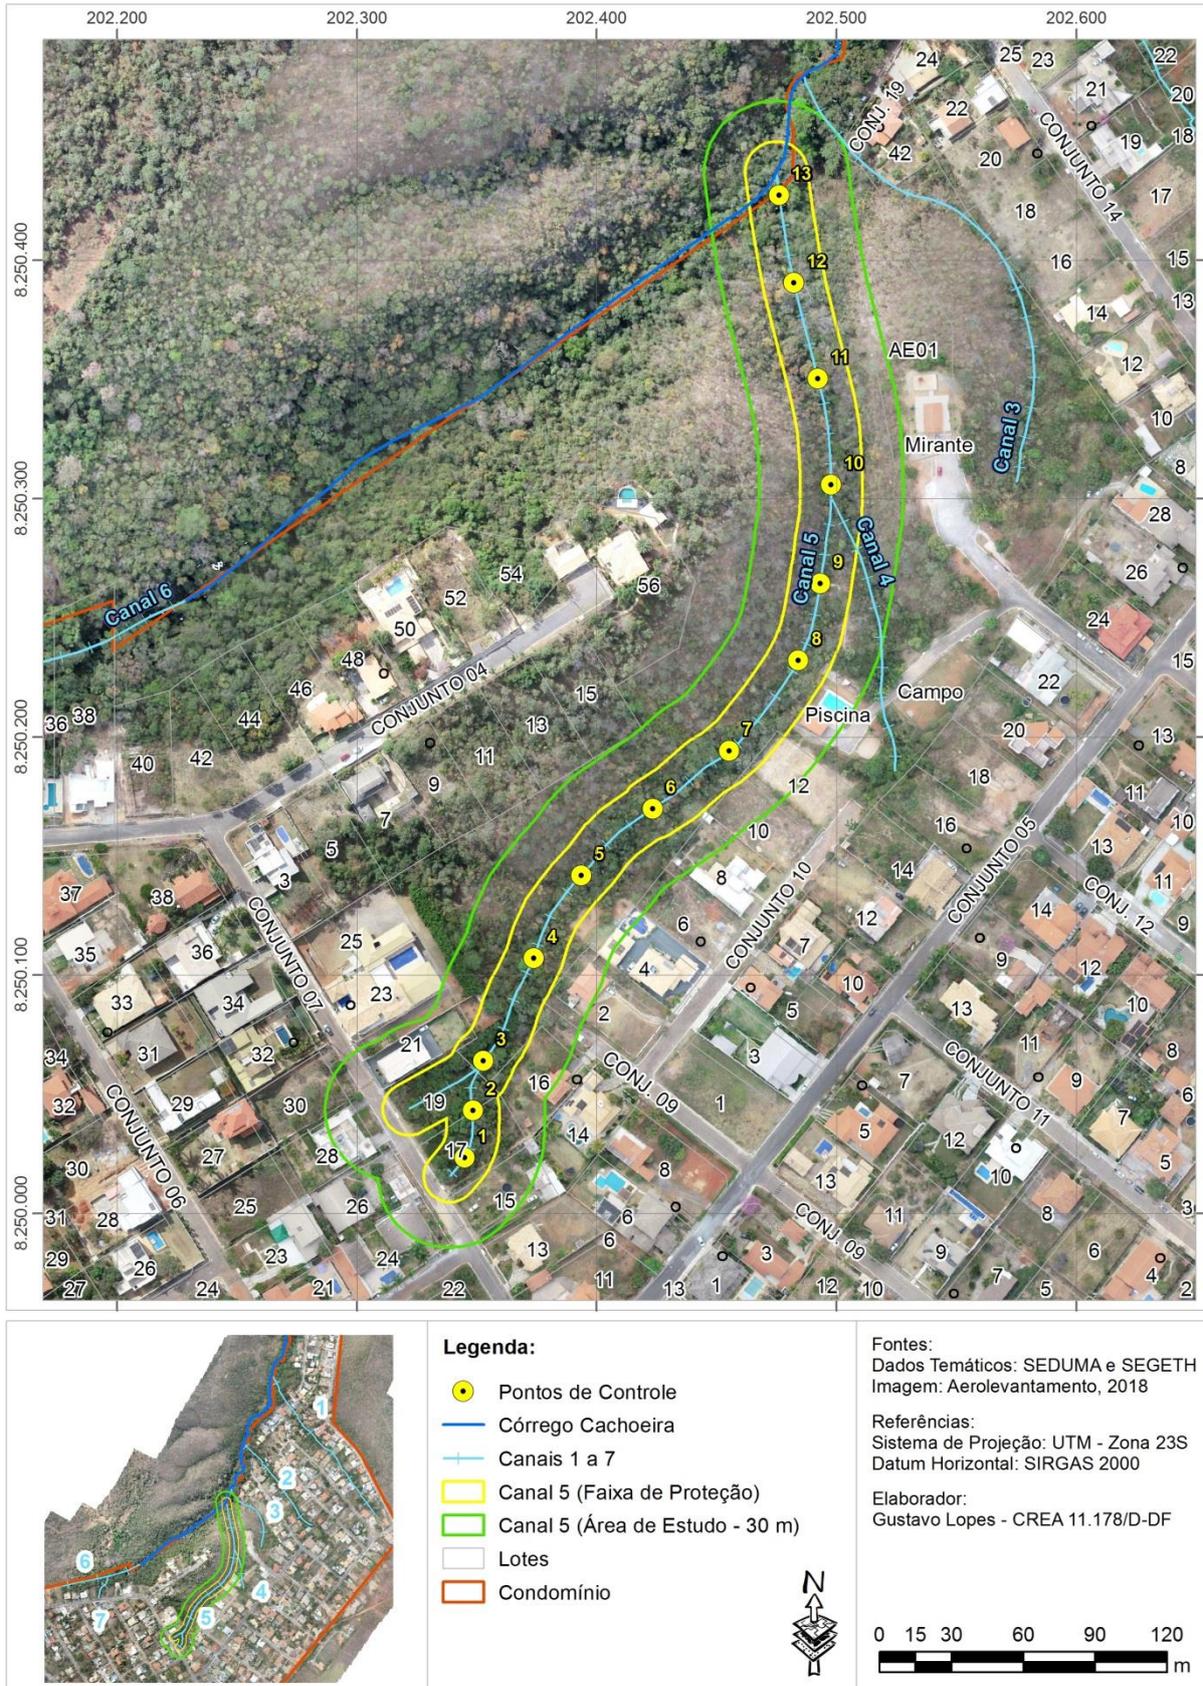
Figura 58. Mapa da faixa de proteção do Canal 5.

Tendo em vista os estudos realizados, foi possível se verificar que a área em estudo se trata de um canal natural de escoamento superficial, sendo definida uma faixa de proteção com variação entre 11 e 13 metros de largura, conforme demonstrado na [Tabela 20](#) e [Figura 58](#).

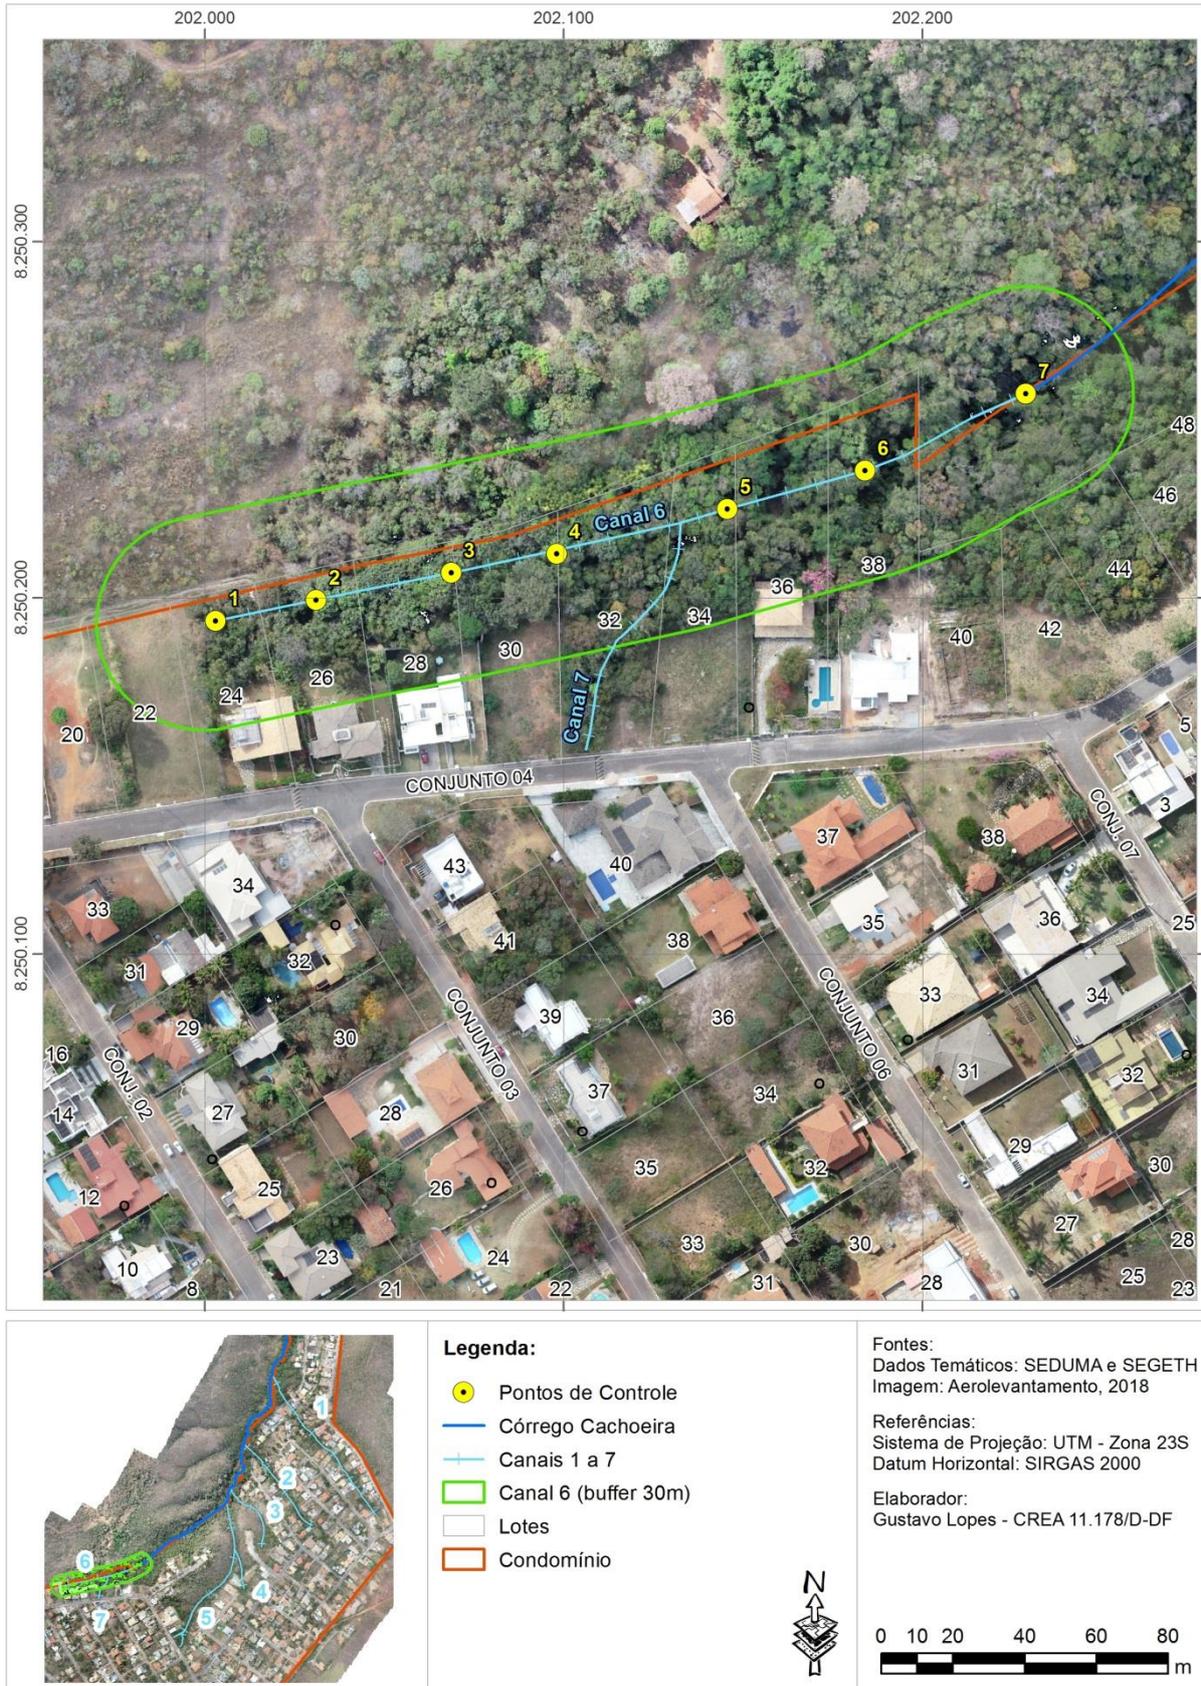
Figura 59. Detalhe do Canal 6 e sua respectiva Área de Estudo com 30 metros de largura.

Para a realização das atividades foram marcados, em campo, 7 pontos de estudo, visando à caracterização geral do Canal e a coleta de dados de solo, largura, profundidade, uso e cobertura do solo, além de registro fotográfico (Figura 59 a Figura 39).

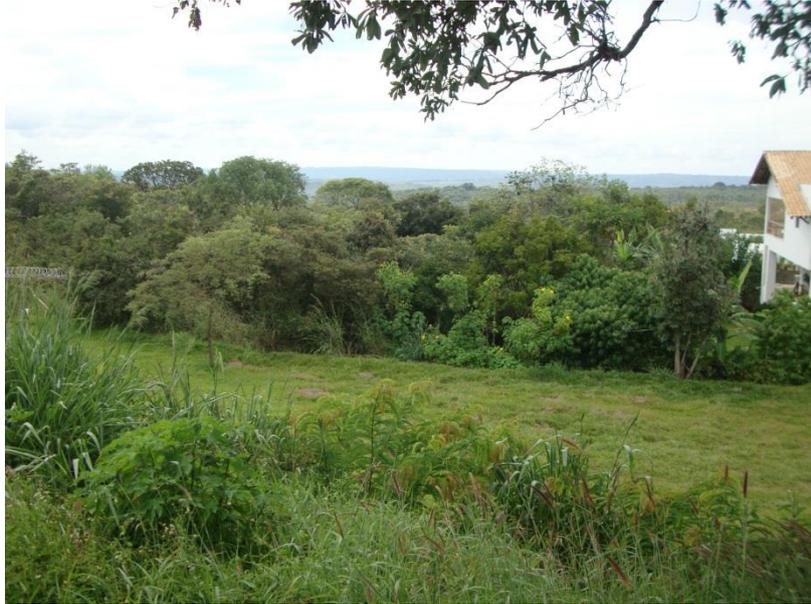
Figura 60. Vegetação presente na cabeceira do Canal 6.

A vegetação predominante é a mata de galeria, que se encontra em bom estado de preservação, com exceção de sua porção inicial. No entanto, ressalta-se que os proprietários destes Lotes tomaram a iniciativa de restringir a área de ocupação de cada lote, a fim de se preservar a vegetação do Canal e, conseqüentemente, do córrego Cachoeira.

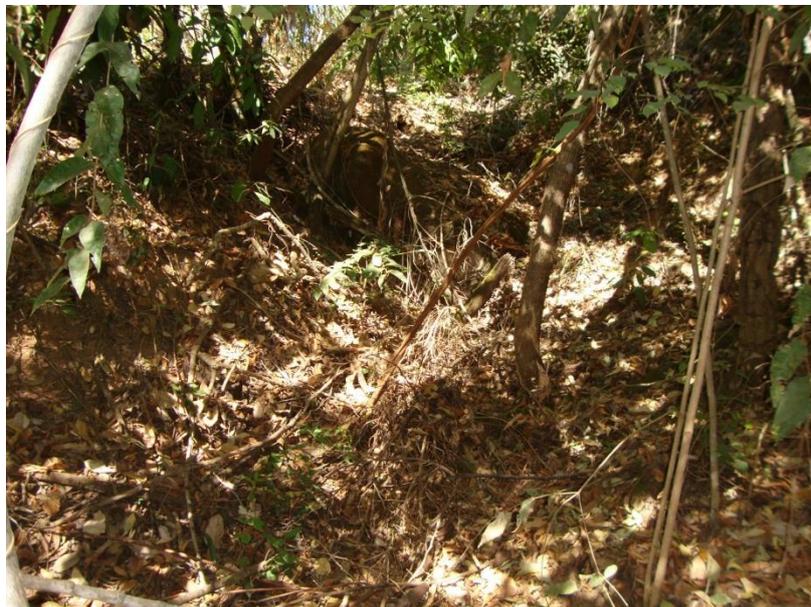
Figura 61. Característica do Ponto 1 do Canal 6.

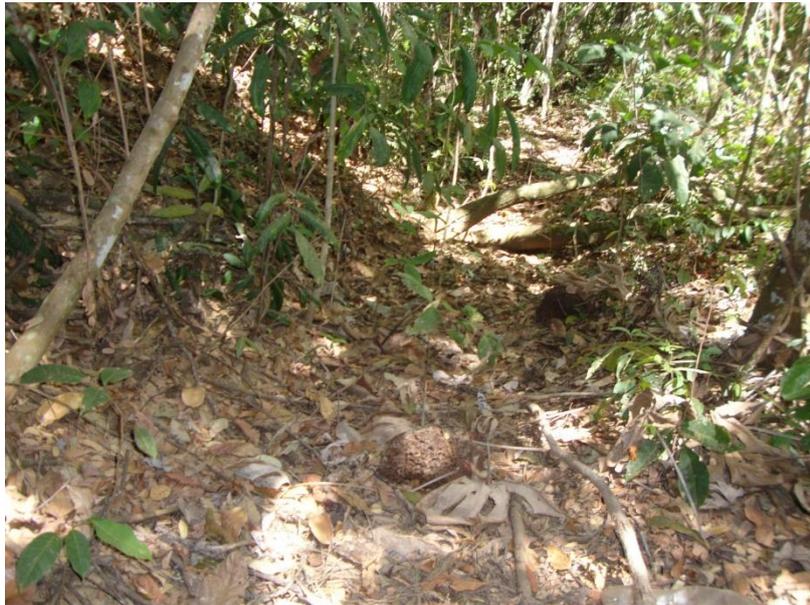
Figura 62. Característica do Ponto 4 do Canal 6.

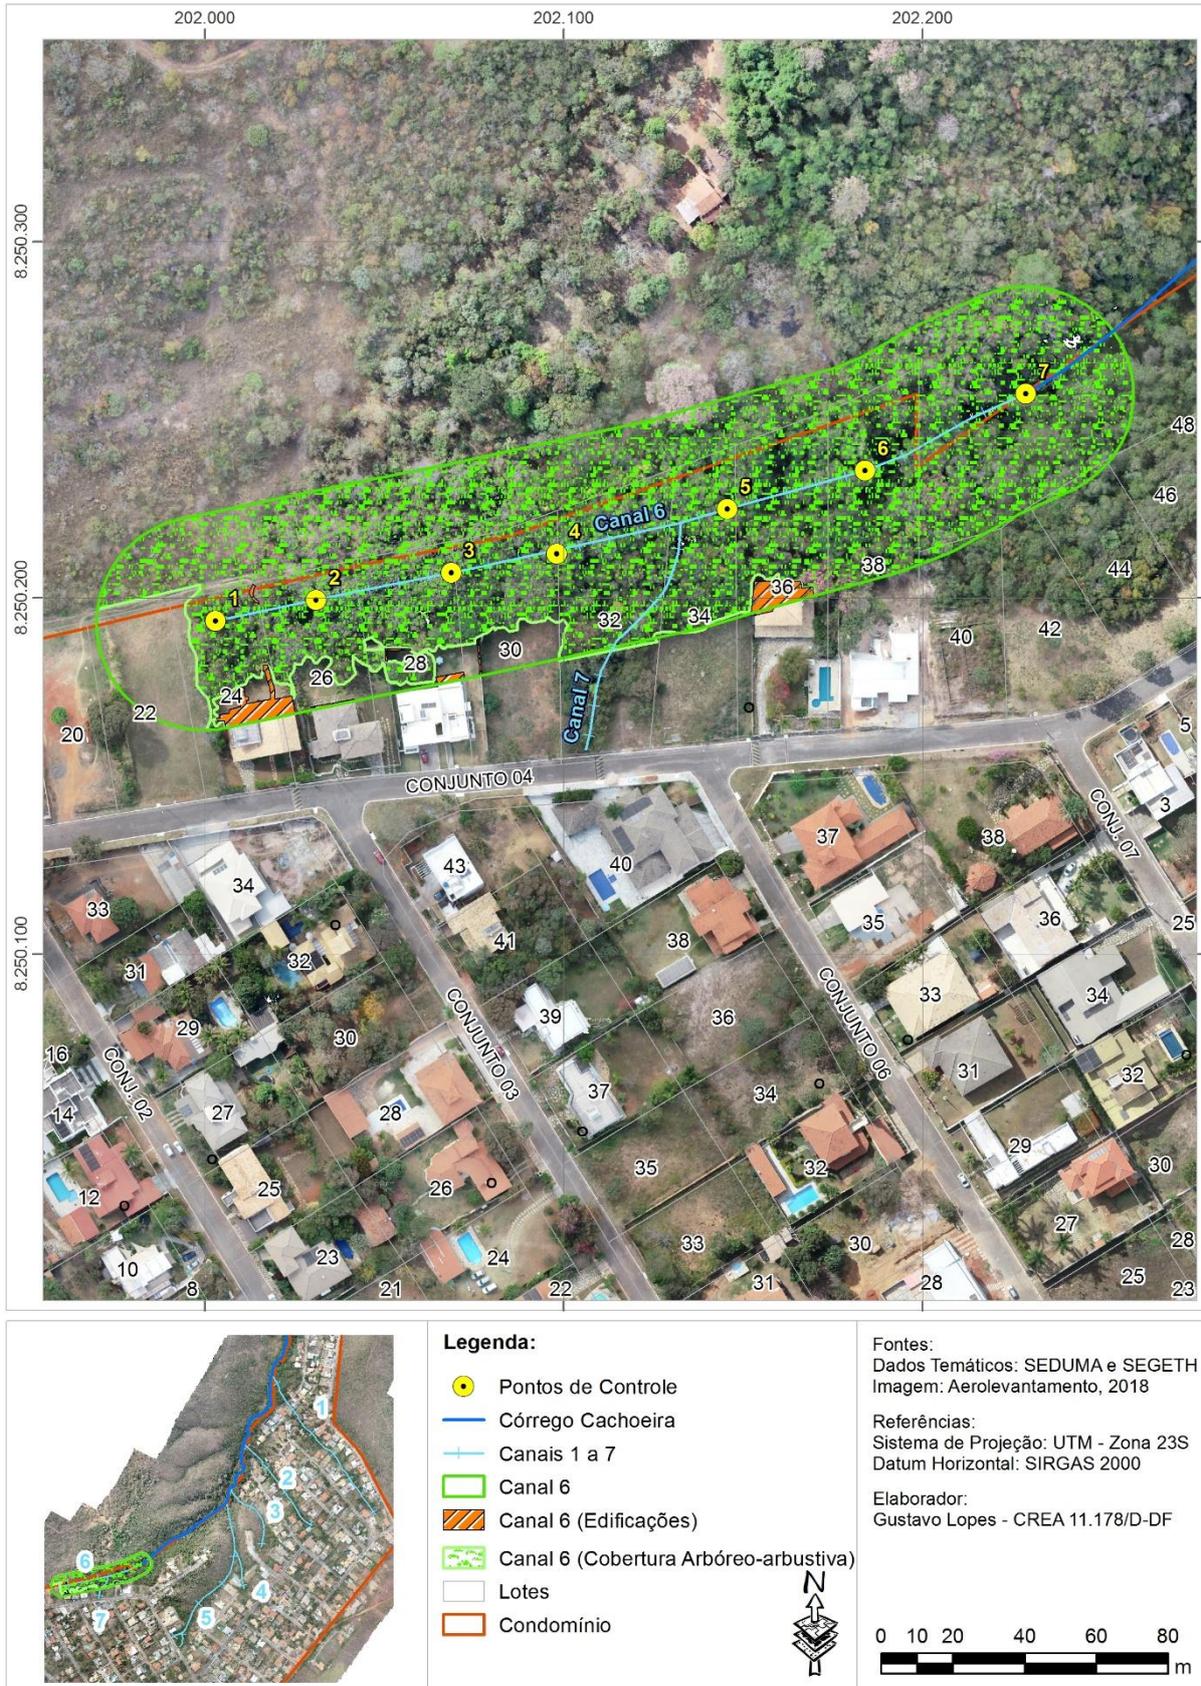
Figura 64. Mapa de Uso e Cobertura do Solo do Canal 6.

Por meio do aerolevanteamento e visitas a campo, foi possível definir qual a cobertura arbórea na área de estudo, informação necessária e suficiente para determinar o enquadramento desta variável no modelo ([Tabela 23](#) e [Figura 64](#)).

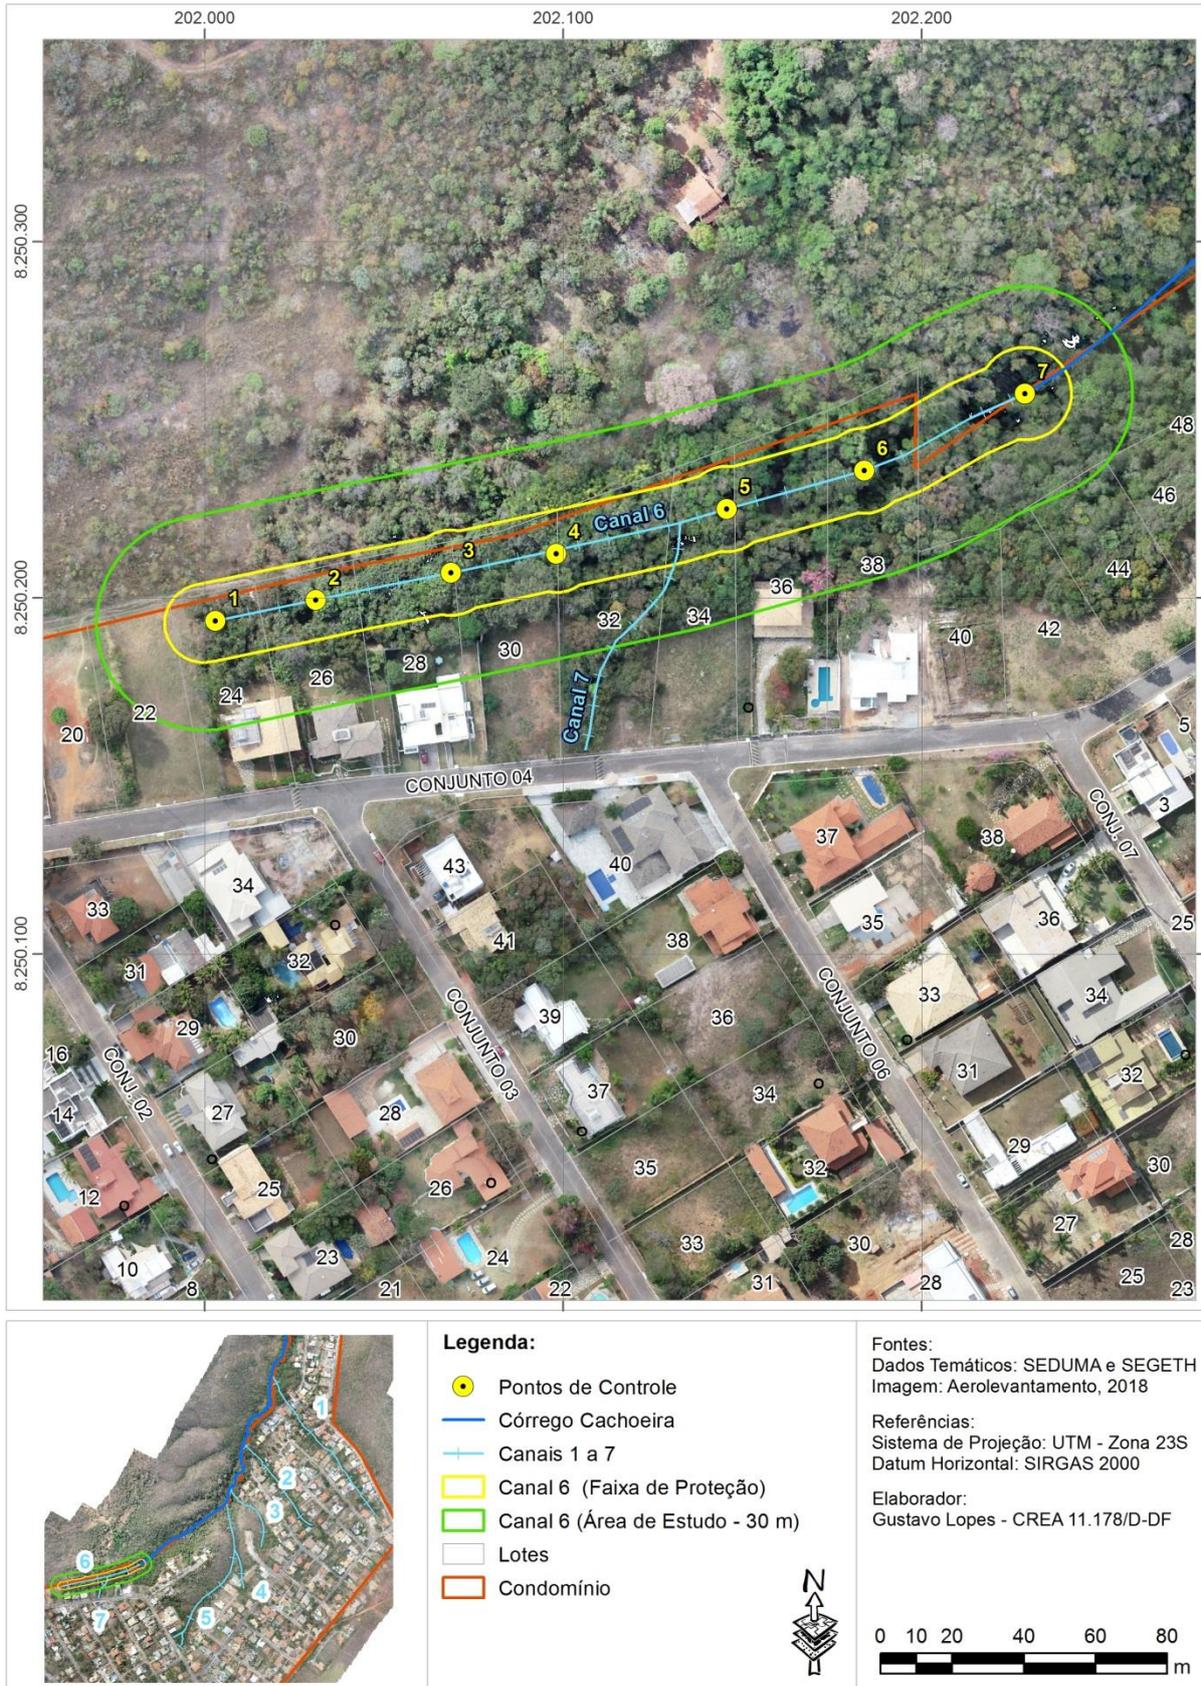
Figura 65. Mapa da faixa de proteção do Canal 6.

Tendo em vista os estudos realizados, foi possível se verificar que a área em estudo se trata de um canal natural de escoamento superficial, sendo definida uma faixa de proteção com variação entre 11 e 13 metros de largura, conforme demonstrado na [Tabela 24](#) e [Figura 65](#).

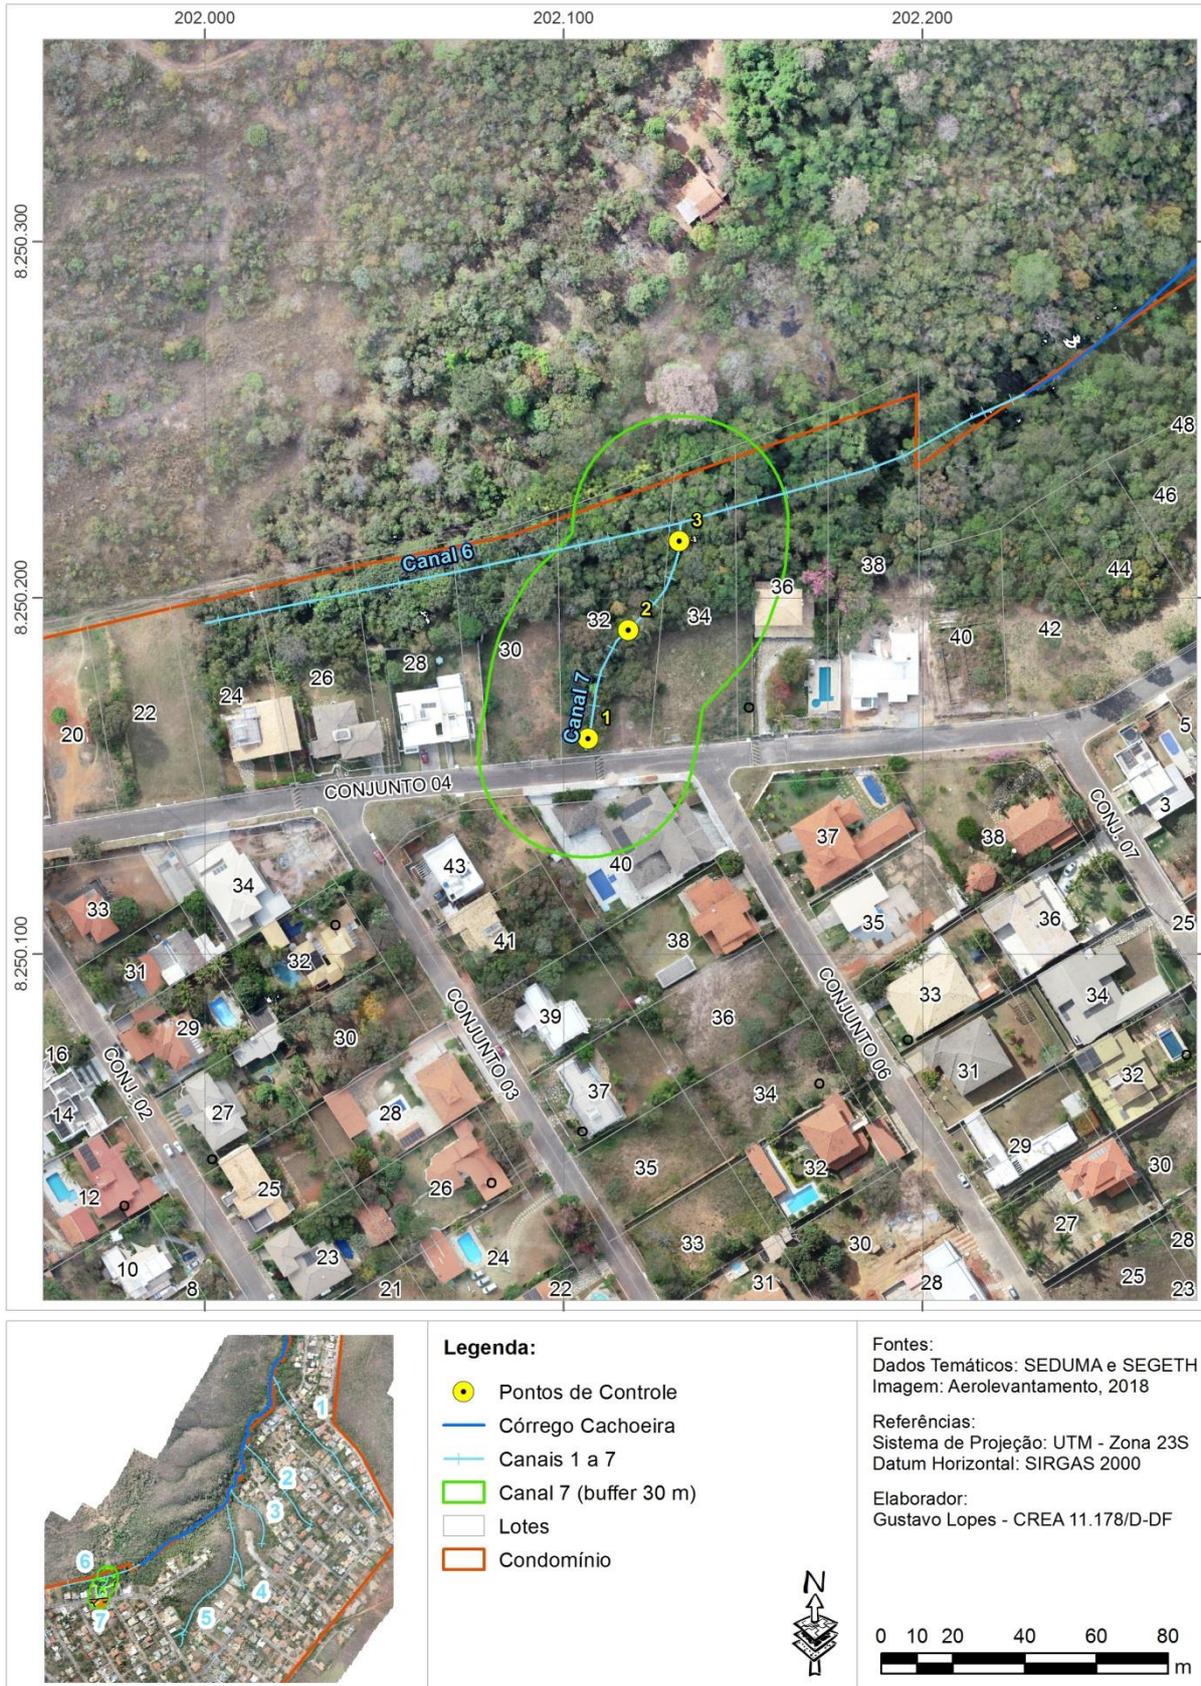
Figura 66. Detalhe do Canal 7 e sua respectiva Área de Estudo com 30 metros de largura.

Para a realização das atividades foram marcados, em campo, 3 pontos de estudo, visando à caracterização geral do Canal e a coleta de dados de solo, largura, profundidade, uso e cobertura do solo, além de registro fotográfico (Figura 66 a Figura 69).

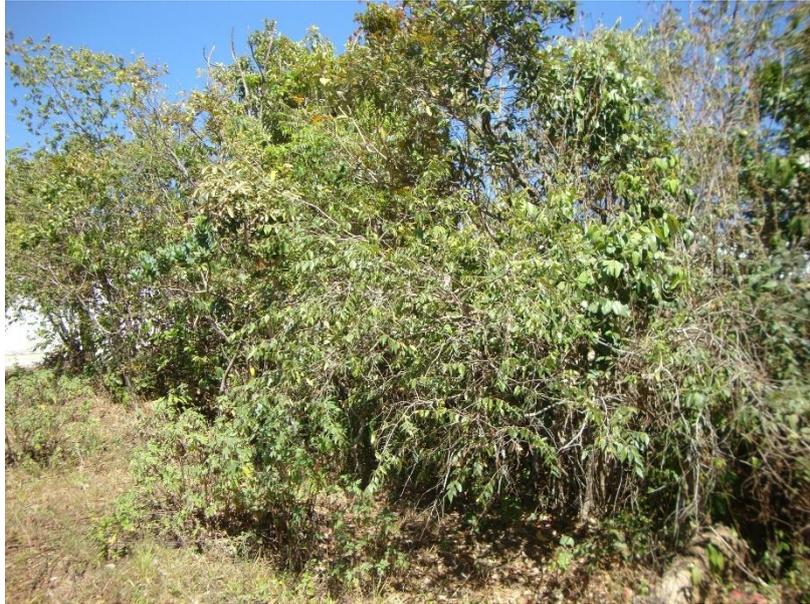
Figura 67. Vegetação presente na cabeceira do Canal 7.

A vegetação predominante é a mata de galeria, que se encontra em bom estado de preservação, com exceção de sua porção inicial.

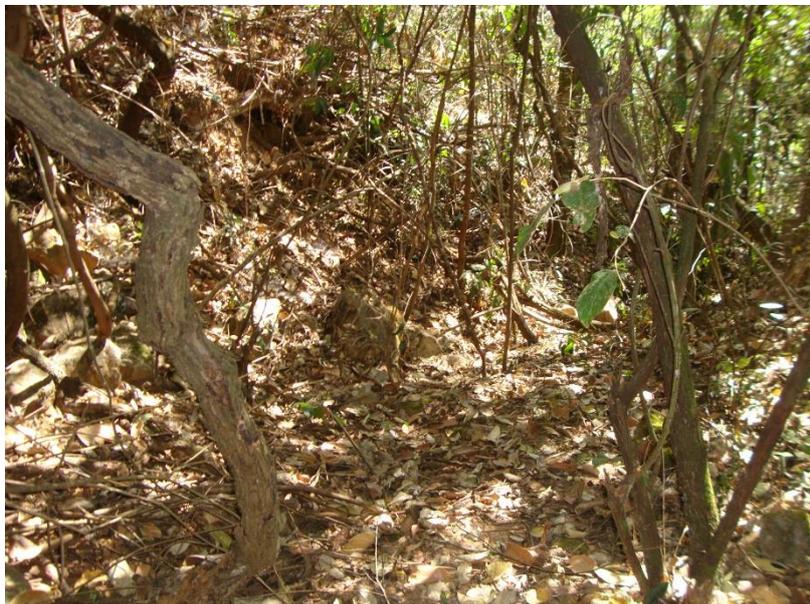
Figura 68. Característica do Ponto 1 do Canal 7.

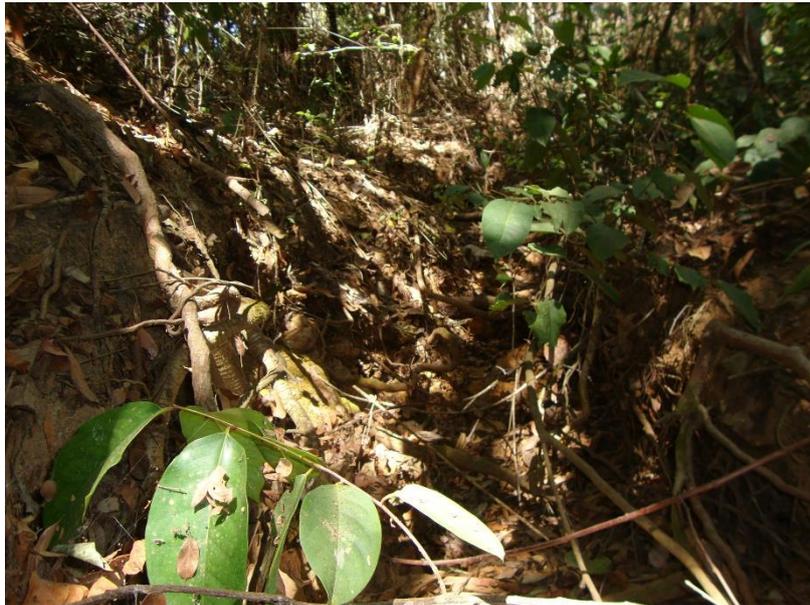
Figura 69. Característica do Ponto 3 do Canal 7.

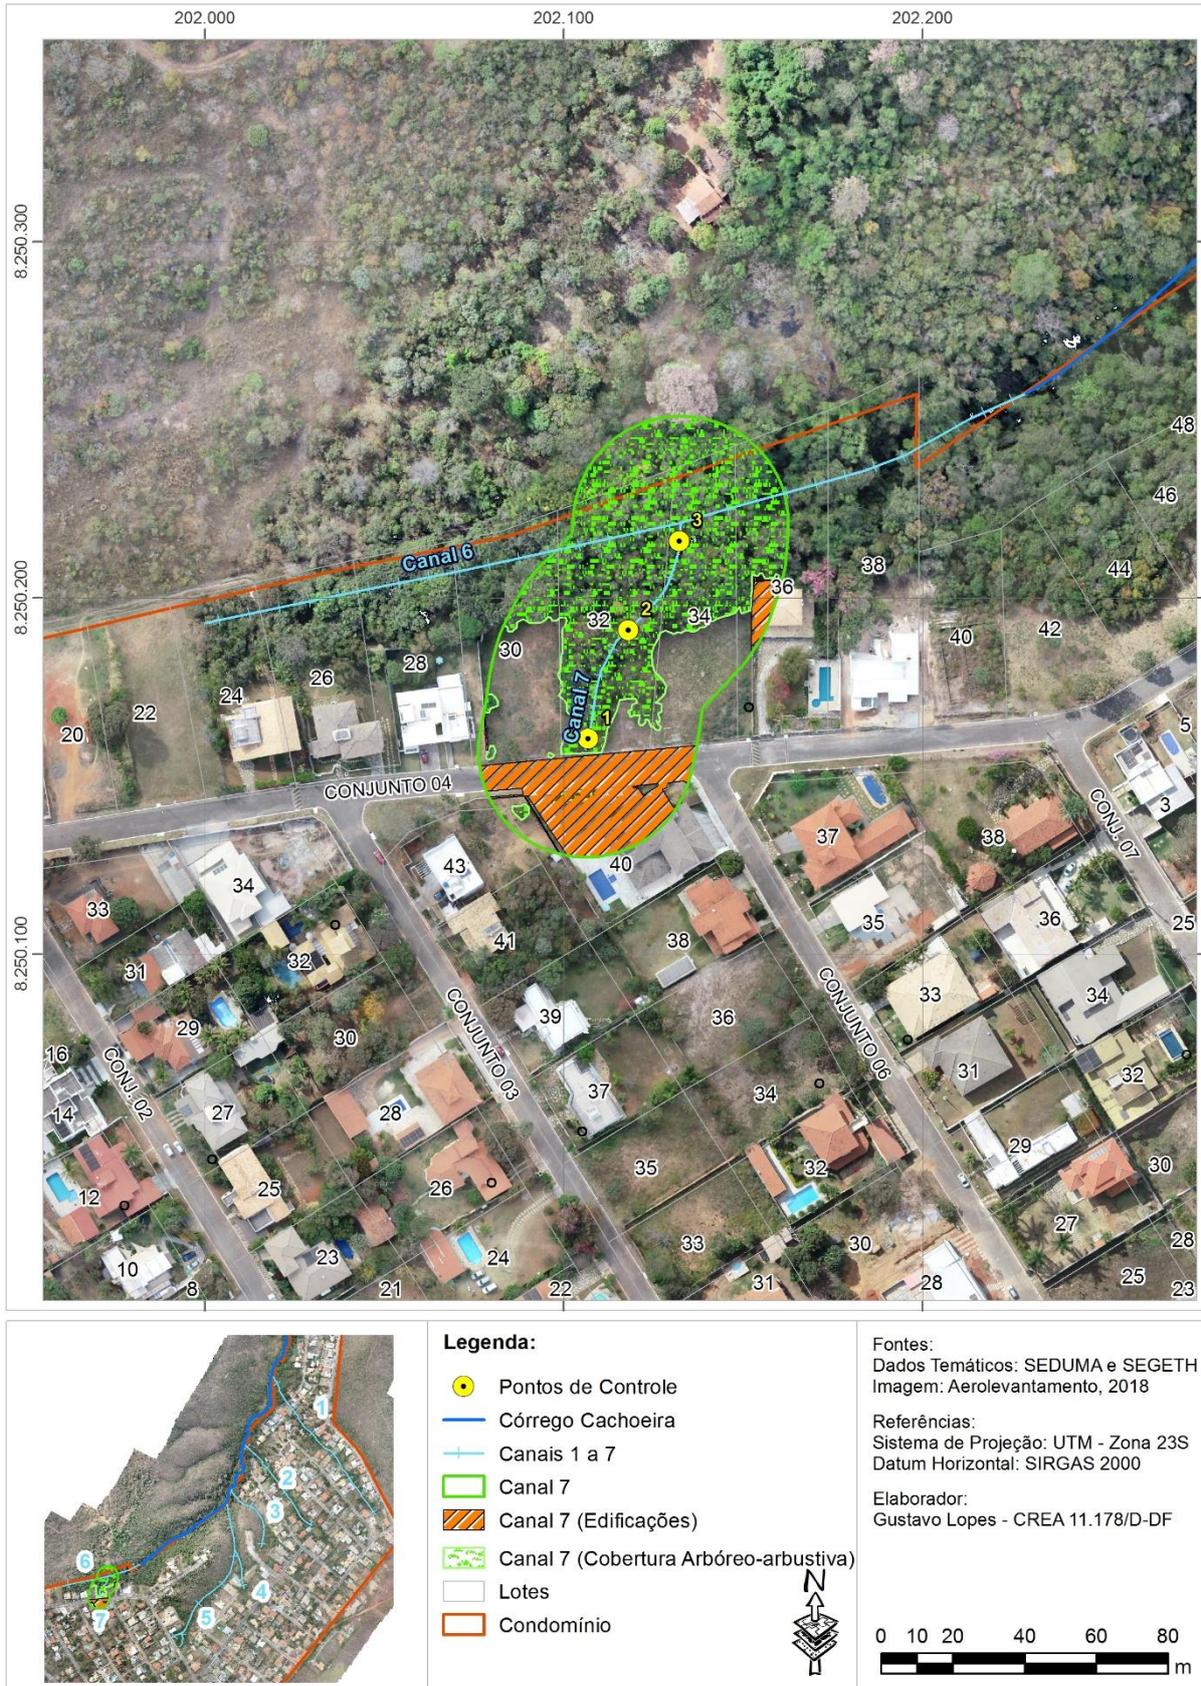
Figura 71. Mapa de Uso e Cobertura do Solo do Canal 7.

Por meio do aerolevanteamento e visitas a campo, foi possível definir qual a cobertura arbórea na área de estudo, informação necessária e suficiente para determinar o enquadramento desta variável no modelo ([Tabela 27](#) e [Figura 71](#)).

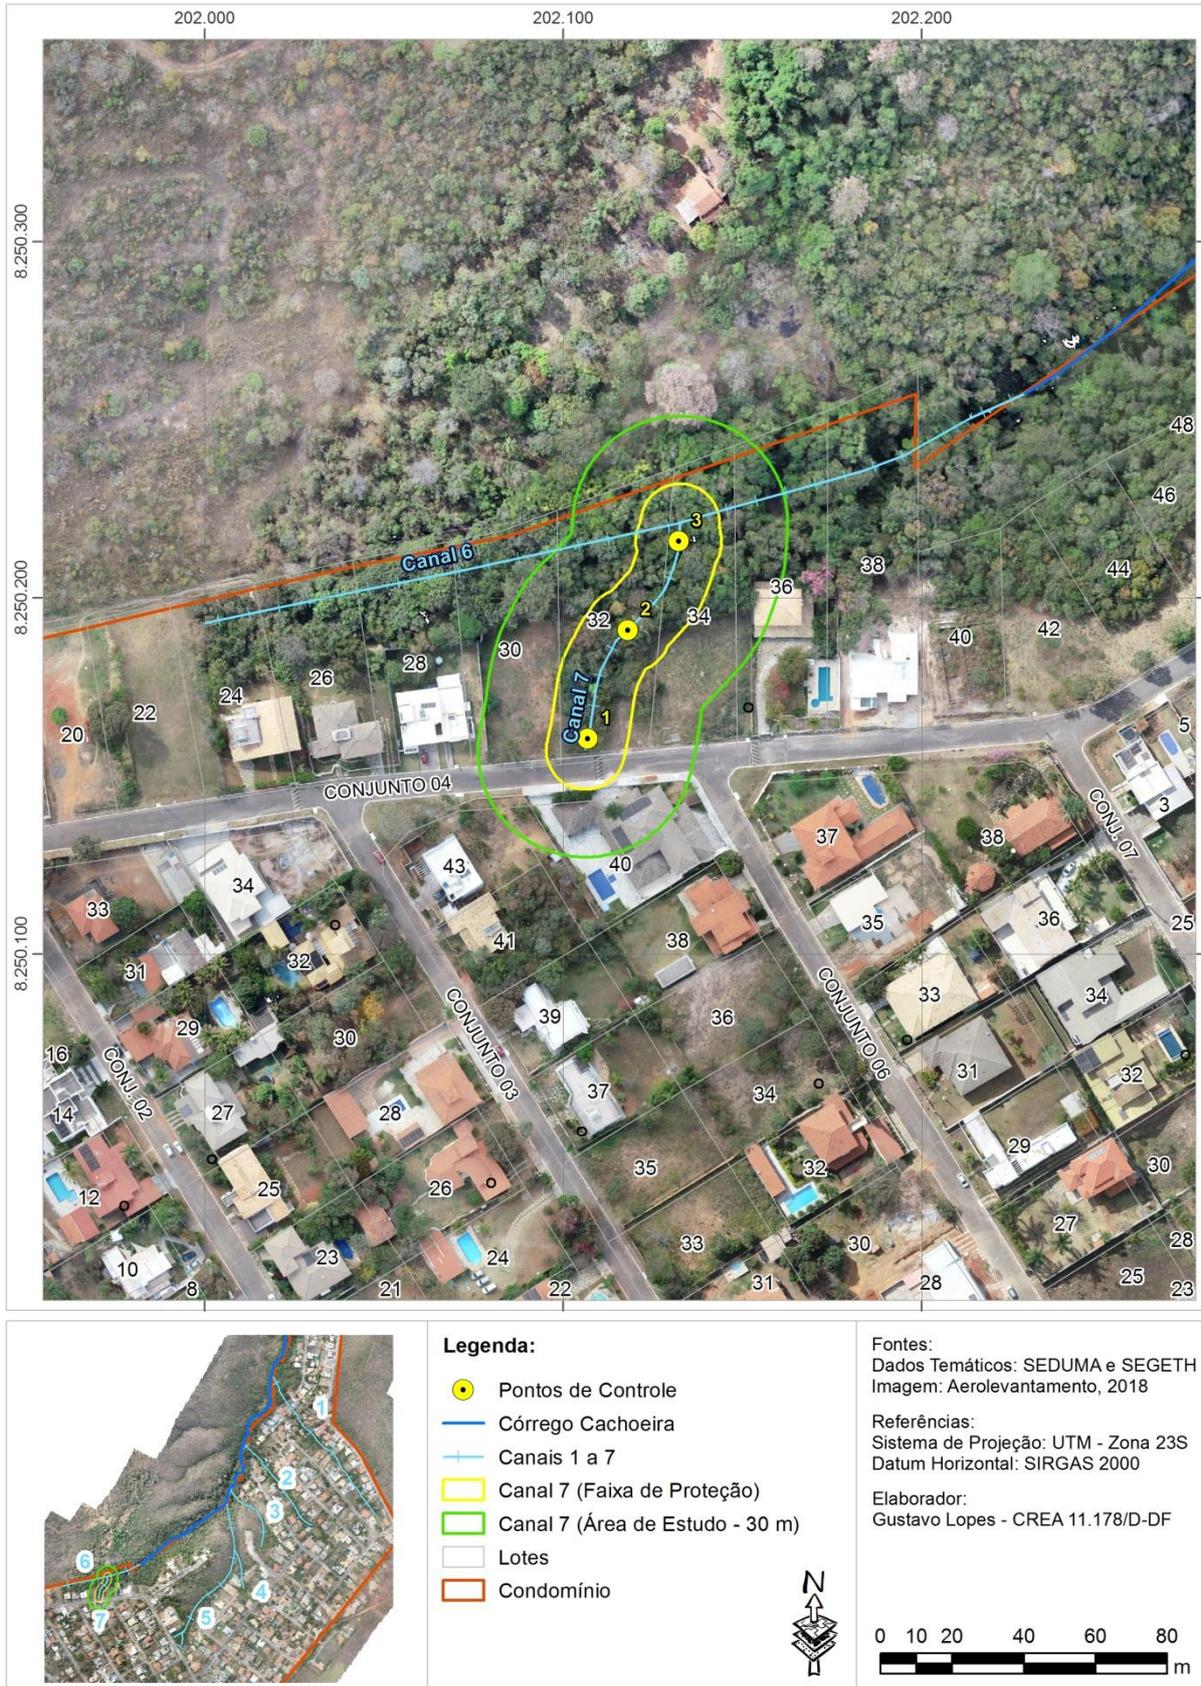
Figura 72. Mapa da faixa de proteção do Canal 7.

Tendo em vista os estudos realizados, foi possível se verificar que a área em estudo se trata de um canal natural de escoamento superficial, sendo definida uma faixa de proteção com variação entre 11 e 12 metros de largura, conforme demonstrado na [Tabela 28](#) e [Figura 72](#).

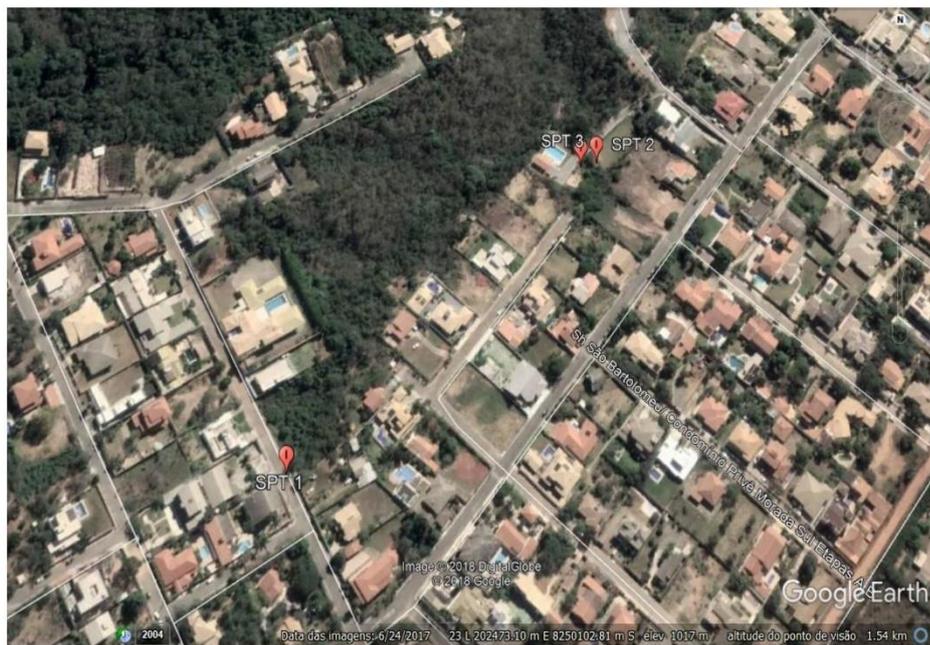
Croqui das sondagens:

Foram realizados 3 (três) furos de sondagem à percussão (SP-1 a SP3) por solicitação do cliente, totalizando 6,56 metros perfurados.
