GOVERNO DO DISTRITO FEDERAL
Instituto do Meio Ambiente e dos Recursos Hídricos do
Distrito Federal
Brasília Ambiental – IBRAM

GERÊNCIA DE EMERGÊNCIAS E RISCOS AMBIENTAIS – GERAM

**RELATÓRIO DO PROGRAMA DE
MONITORAMENTO DE ÁREAS ERODIDAS
NOS PARQUES DO DISTRITO FEDERAL EM
2015**

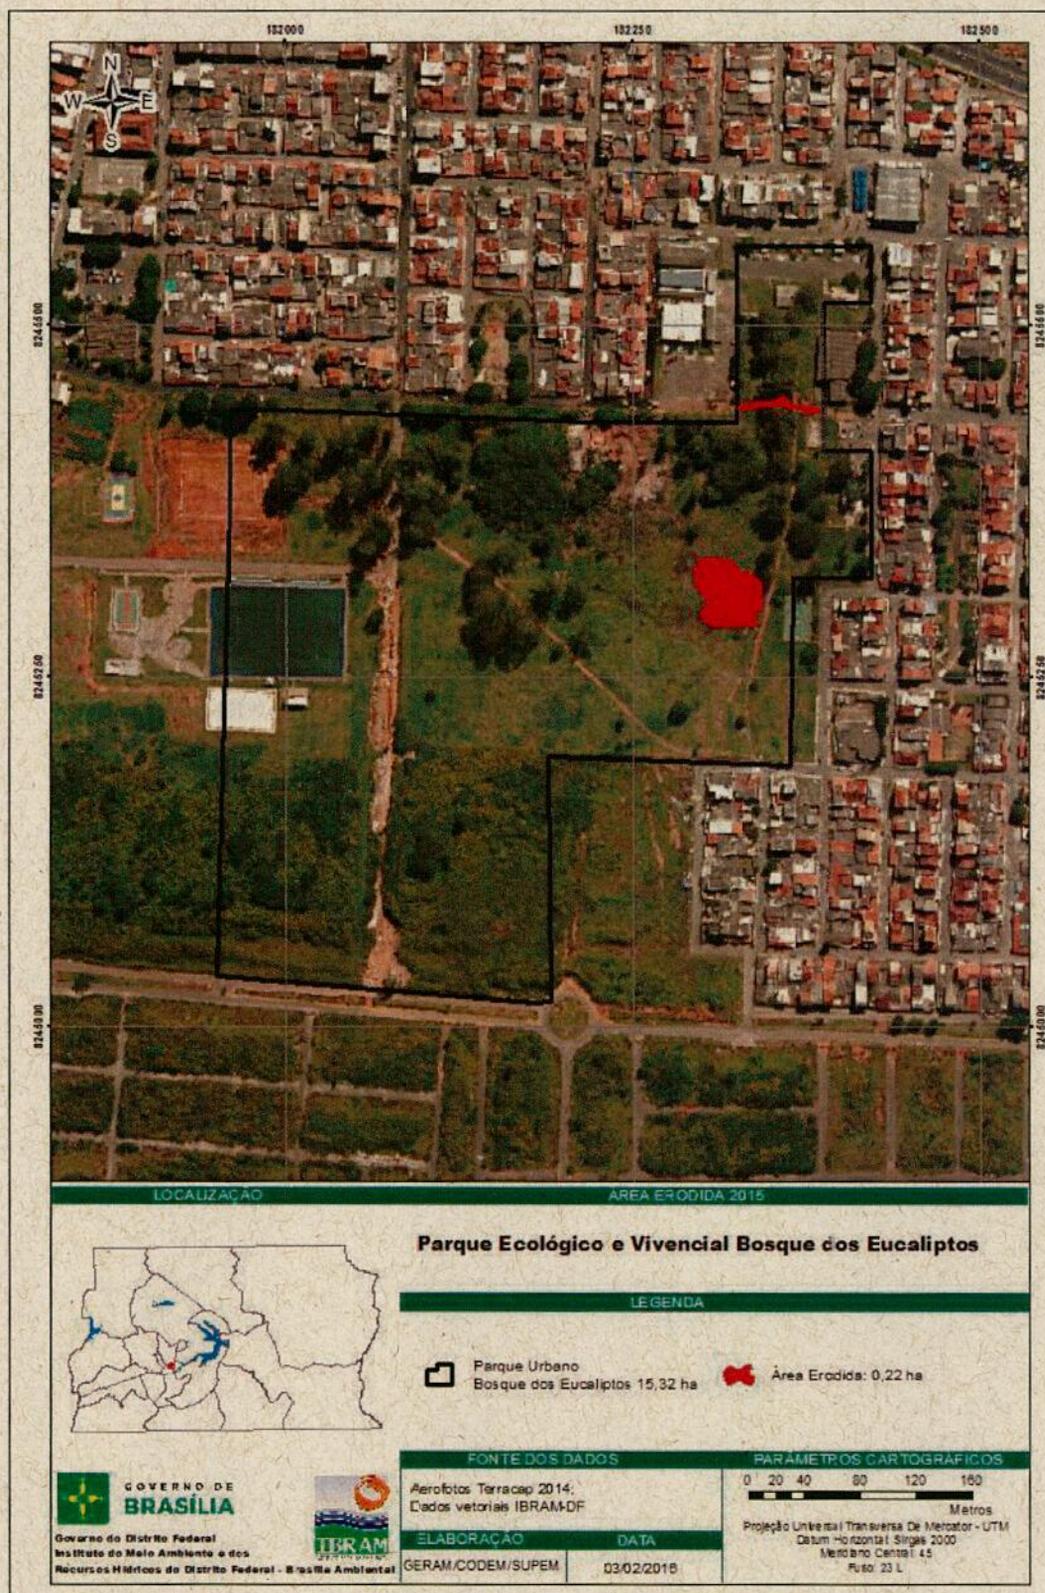
Em 2015, duas erosões lineares ativas foram identificadas dentro da poligonal do parque; sendo um de profundidade em 50 – 100 cm e outra de 100 – 500 cm. As duas perfazem uma área total de 2.156,94 m².

Figura 1. Mapa de área erodida no Parque Ecológico e Vivencial Bosque dos Eucaliptos no ano de 2015.

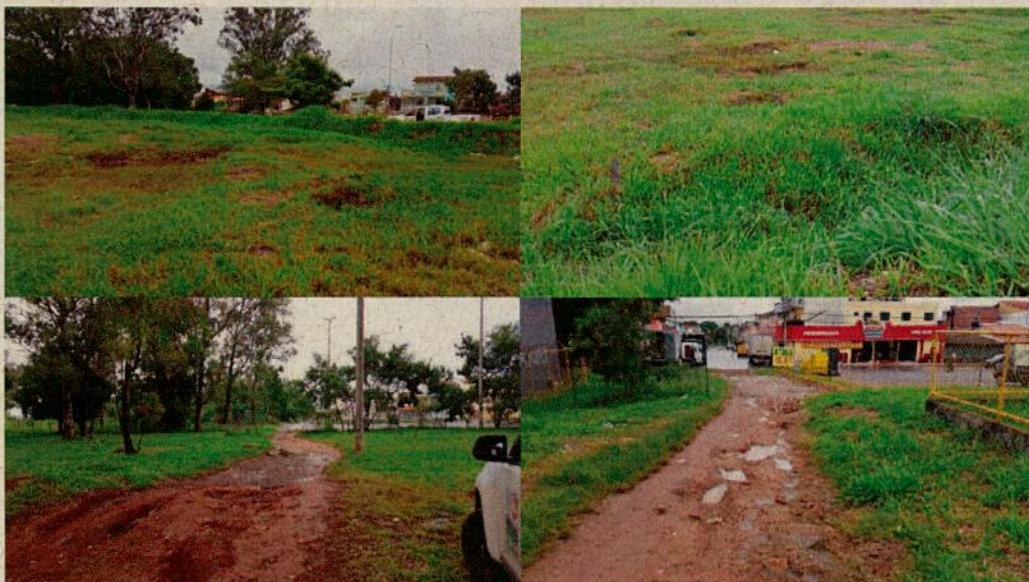
Figura 2. Áreas erodidas no Parque Urbano Bosque dos Eucaliptos no ano de 2015.

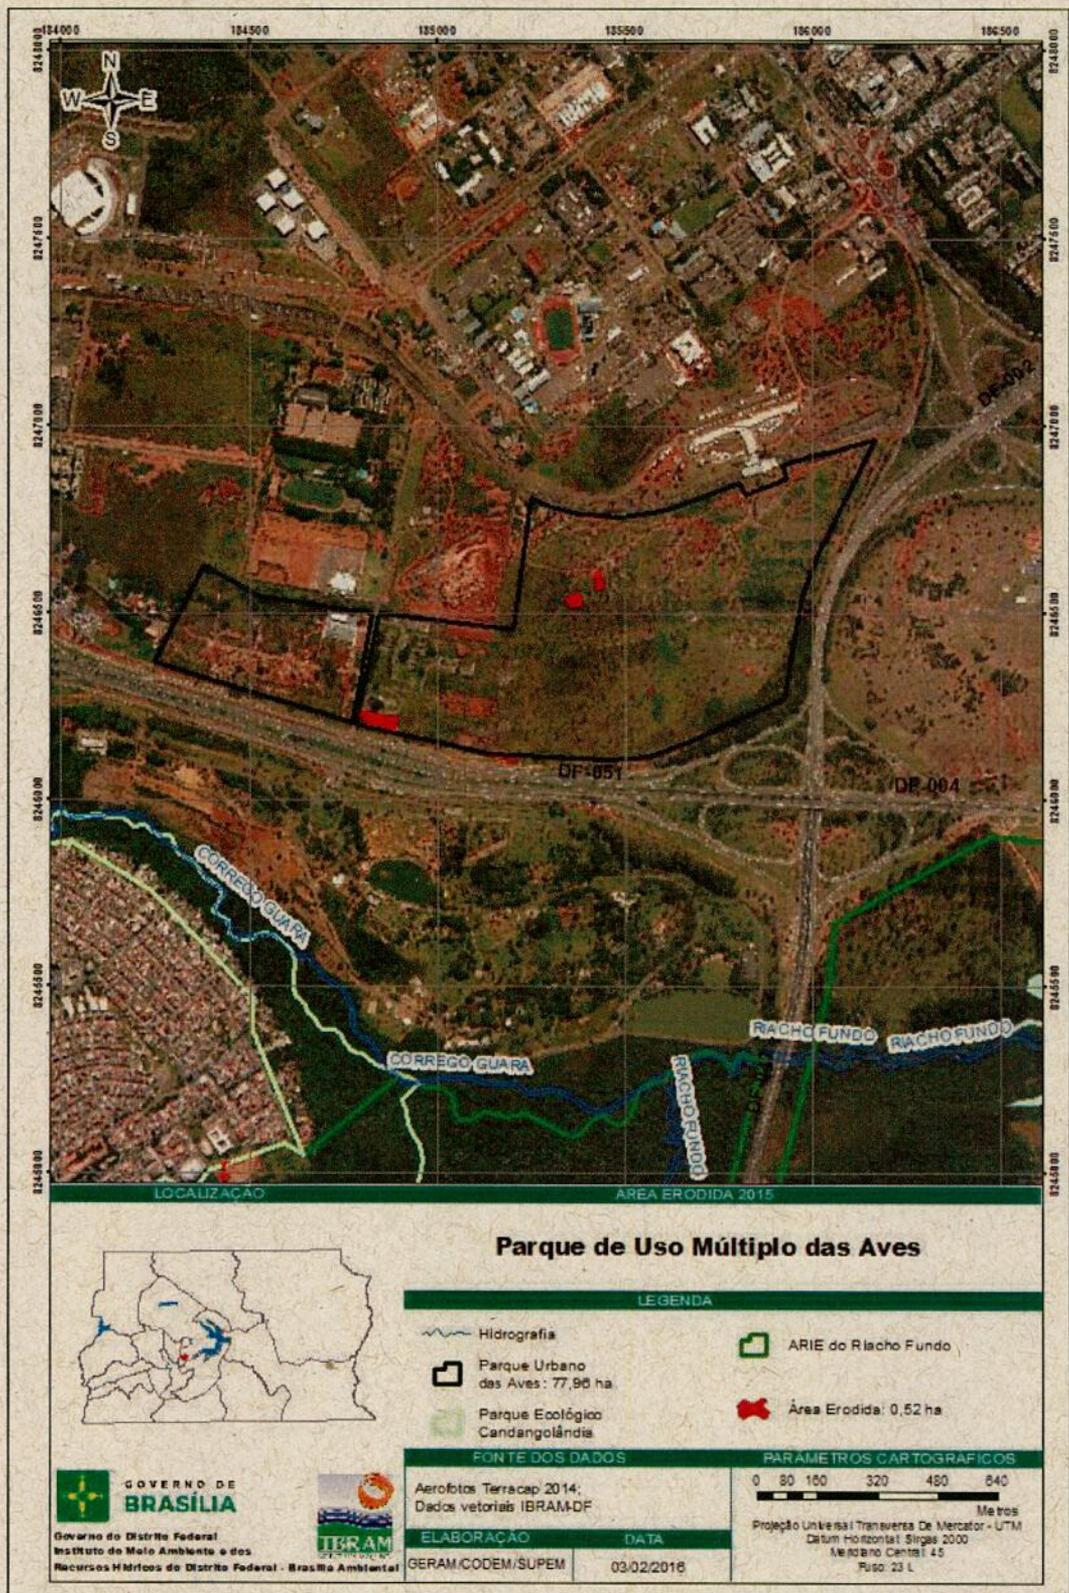
Em 2015, houve detecção de cinco erosões lineares ativas: duas entre 50 – 100 cm e três de 100 – 500 cm que possuem, ao todo, 5.167,31 m².

Figura 3. Mapa de área erodida no Parque Urbano das Aves no ano de 2015.

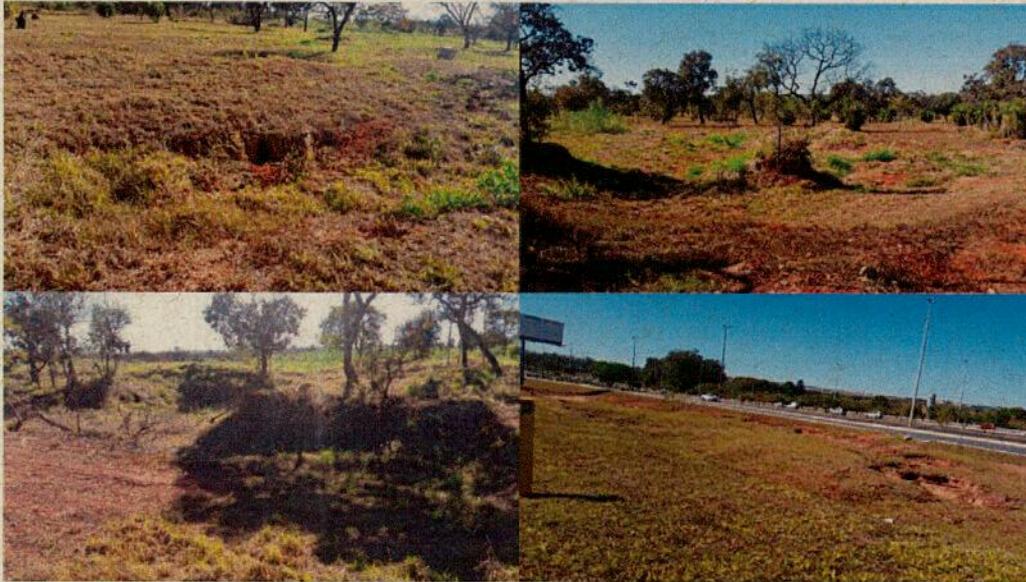
Figura 4. Áreas erodidas no Parque Urbano das Aves no ano 2015.

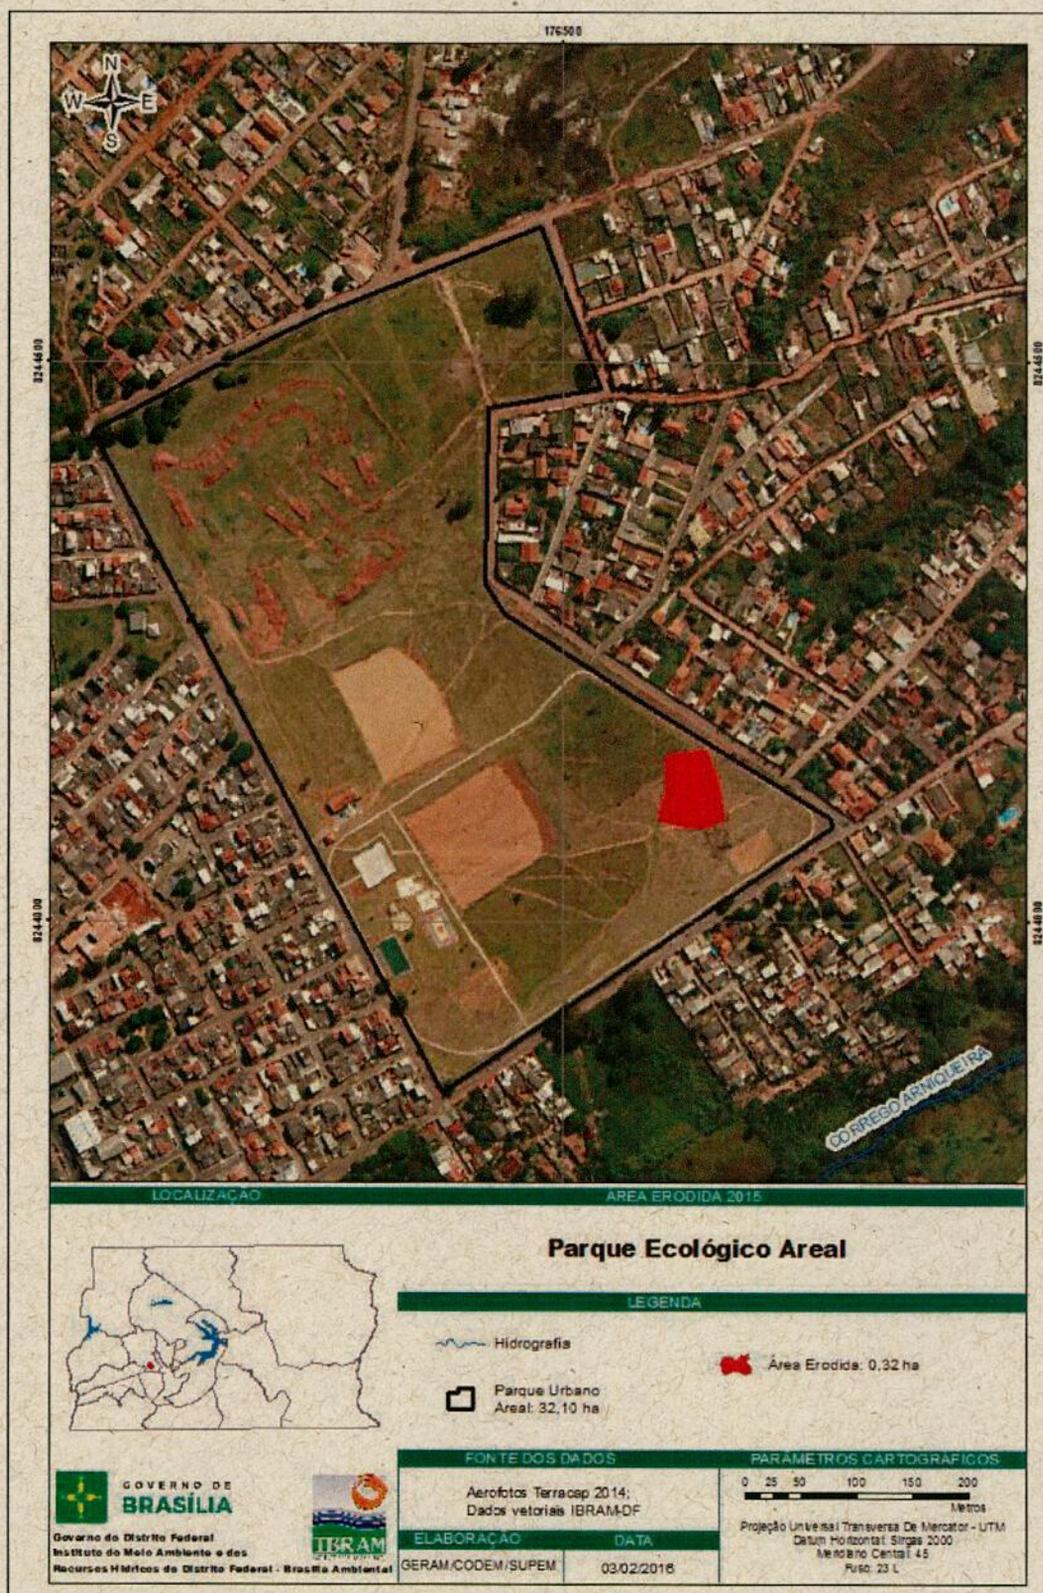
Em 2013, foi identificada uma erosão linear inicial de 3.196,55 m² e em 2015, uma erosão linear ativa com profundidade de 100 – 500 cm. Essa erosão, identificada em 2015, encontra-se cercada e com uma placa que alerta o risco de acidente local. Essa área degradada possui uma dimensão de 4,70 m².

Figura 5. Mapa de área erodida no Parque Urbano do Areal no ano de 2015.

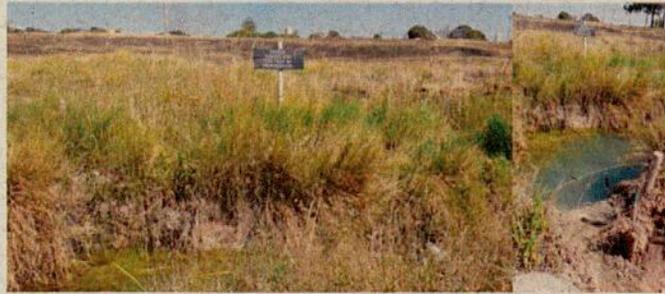
Figura 6. Áreas erodidas no Parque Urbano do Areal no ano de 2015.

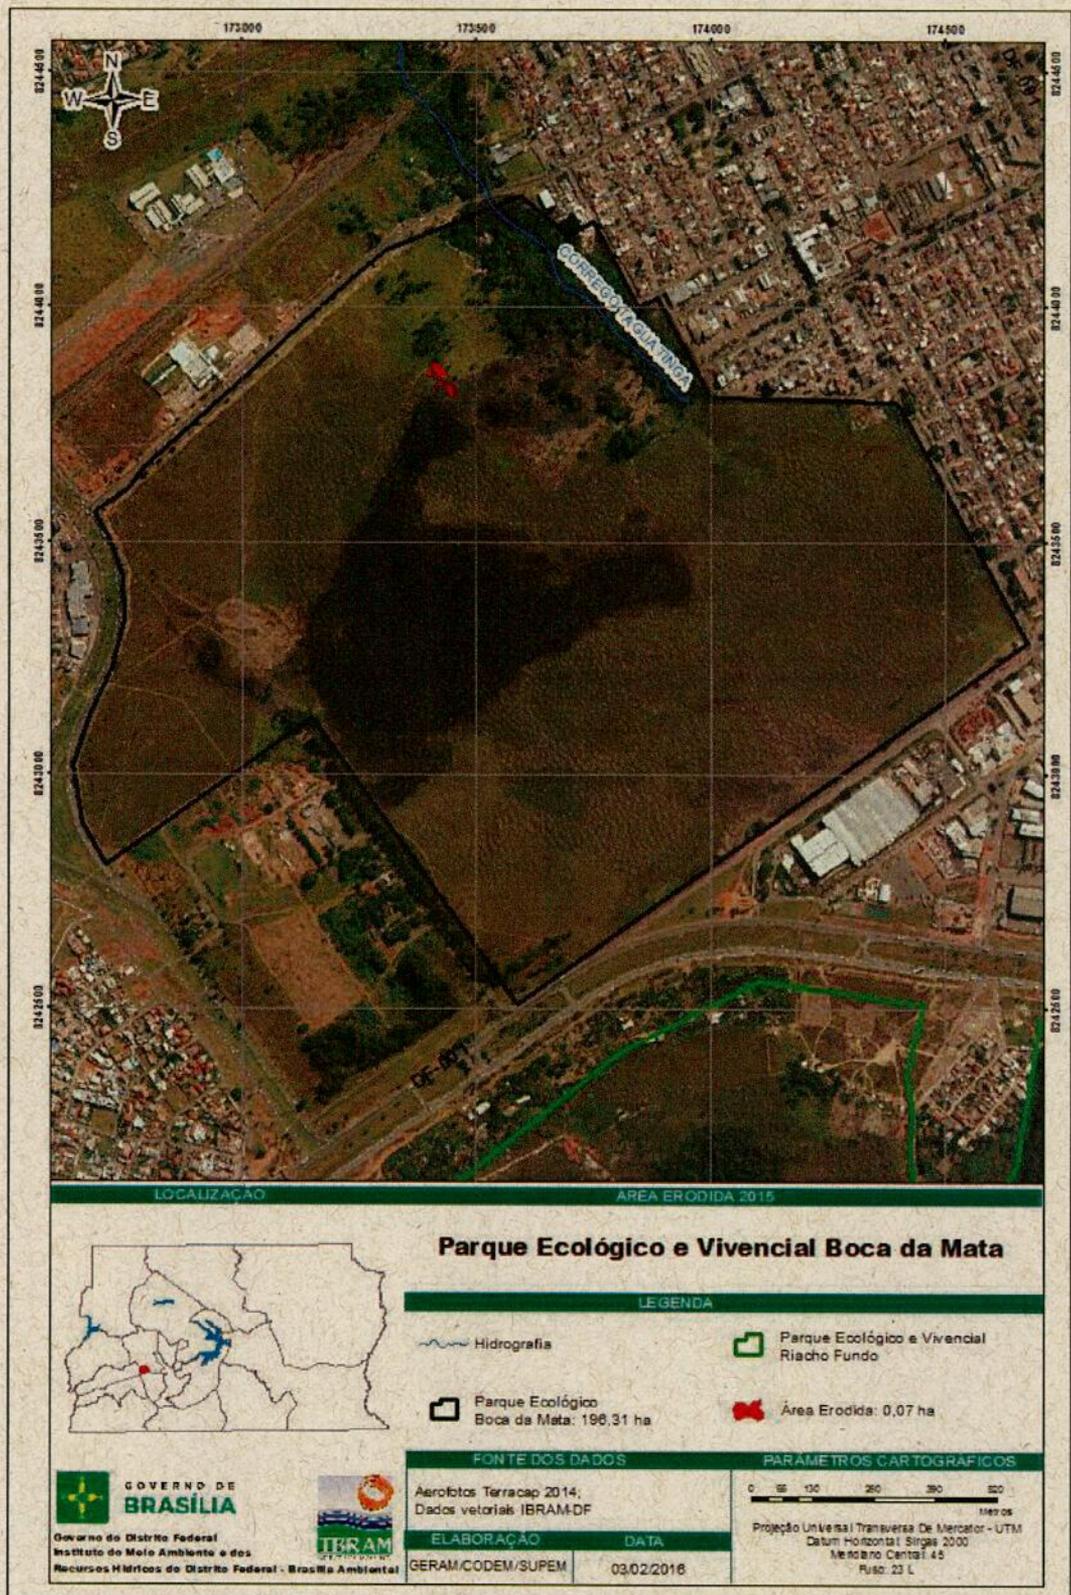
No ano de 2015, seis erosões lineares ativas foram identificadas; quatro com profundidade de 50 – 100 cm e duas de 100 – 500 cm. Ao todo, essas erosões possuem uma área de 381,75 m².

Figura 7. Mapa de área erodida no Parque Ecológico e Vivencial Boca da Mata ano de 2015.

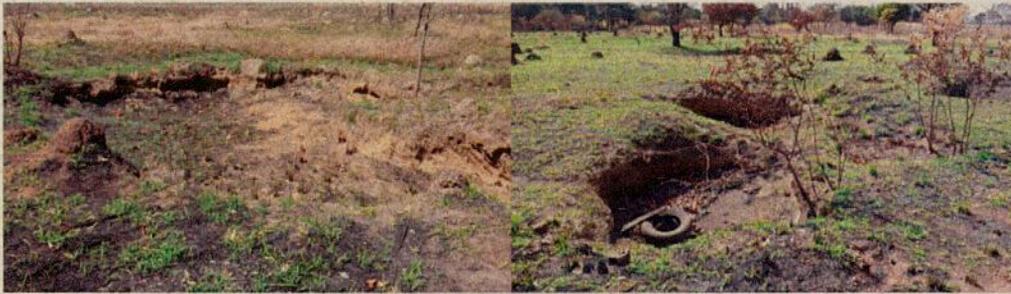
Figura 8. Áreas erodidas no Parque Ecológico Boca da Matano ano de 2015.

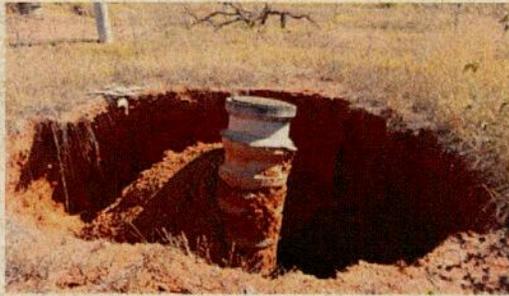
Todavia, em vistoria do PROMAQ 2015, identificou-se uma nova área degradada dentro do parque Ezechias Heringer. É uma erosão linear ativa com profundidade superior a 500 cm. A área encontrada foi de 122,44 m².

Figura 9. Área erodida no Parque Ecológico Ezechias Heringer no ano de 2015.

1 – Isolar as erosões para que evite o acesso a essas áreas degradadas o que pode ampliar a área erodida e, principalmente, causar riscos de acidentes no local. Isso pôde ser visto no Parque Ecológico Ezechias Heringer;

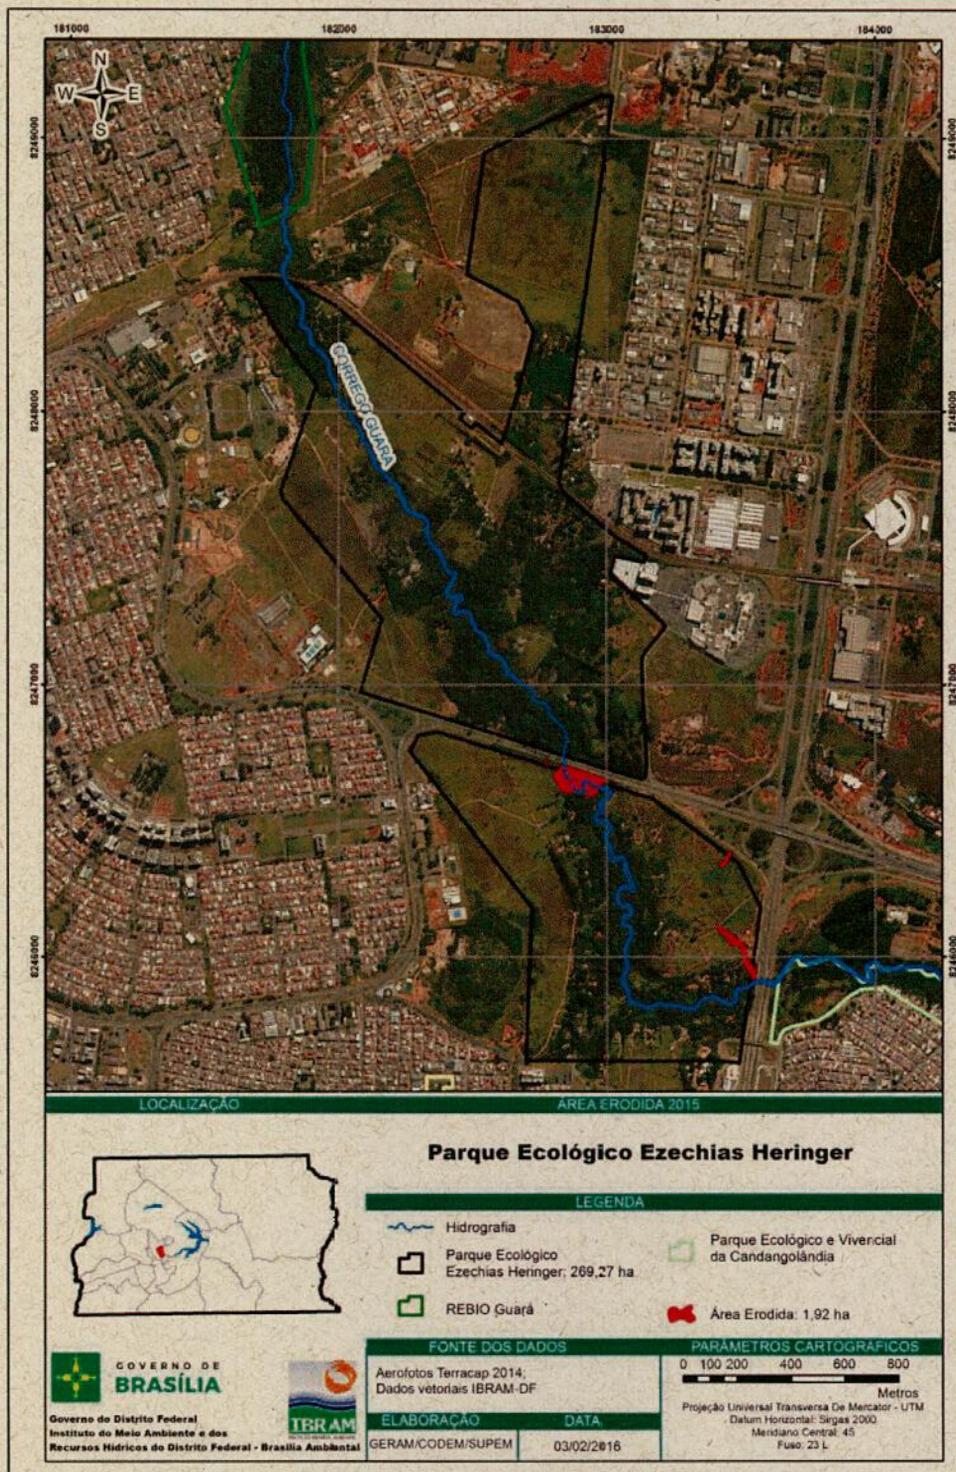
Agora, dentre as erosões identificadas pelo PROMAE, o parque possui uma área total degradada por erosão de 19.217,59 m².

Figura 10. Mapa de área erodida no Parque Ecológico Ezechias Heringer no ano de 2015.

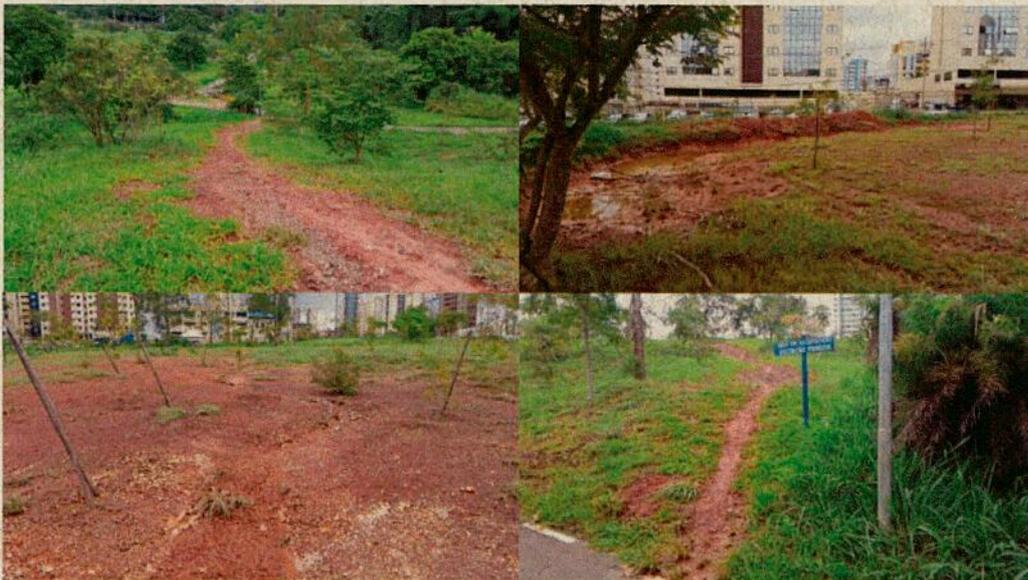
Em 2015, cinco erosões lineares ativas foram identificadas sendo duas com profundidade de 50 – 100 cm e três com profundidade média de 10 – 50 cm. Ao todo, essas cinco erosões possuem uma área total de 364,28 m².

Figura 11. Áreas erodidas no Parque Ecológico de Águas Claras.

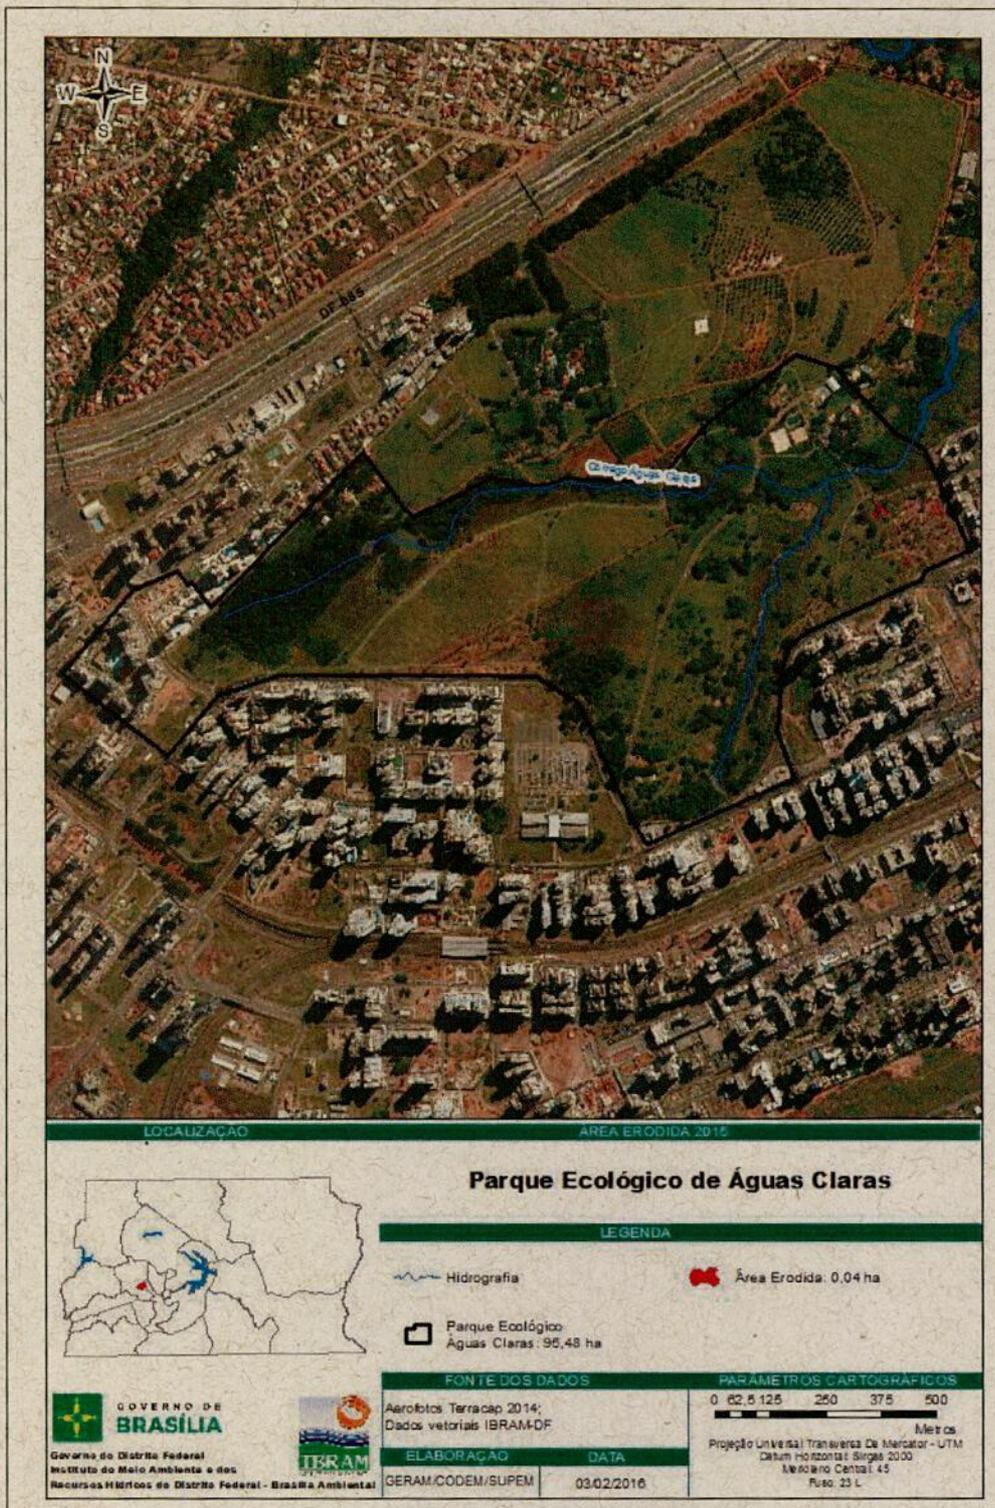
Figura 12. Mapa de área erodida no Parque Ecológico de Águas Claras no ano de 2015.

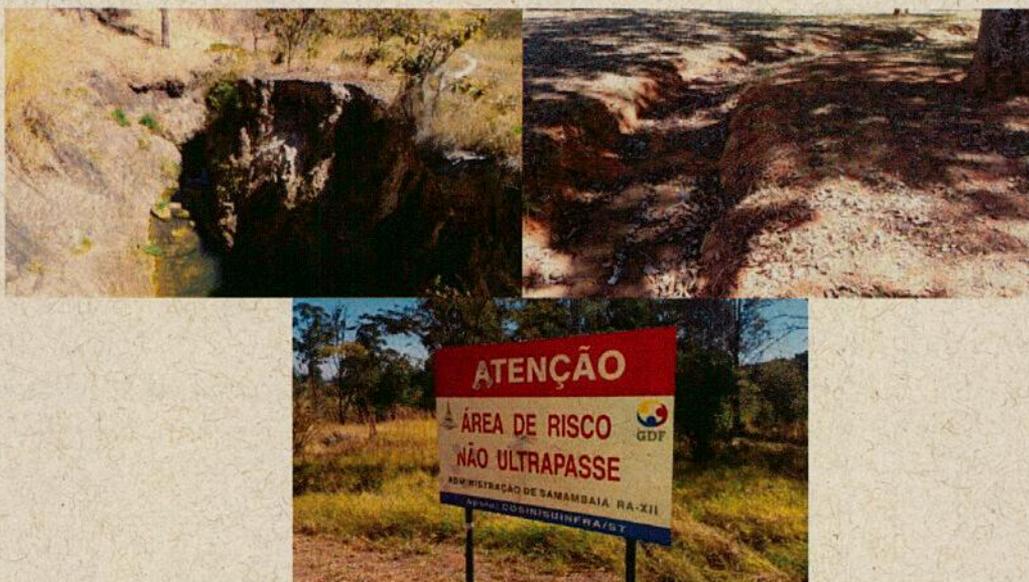
Em 2015, quatro outras erosões lineares ativas foram identificadas. Uma possui profundidade linear de 10 – 100 cm e as outras três possuem profundidade superior a 500 cm. Elas representam uma área de 40.948,52 m².

Figura 13. Áreas erodidas no Parque Ecológico Três Meninas.

2 – Alertar à população quanto ao risco de acidentes no local. Essa medida de proteção aos riscos da área erodida pôde ser verificada no Parque Distrital Três Meninas que alertou à população quanto ao risco de acidentes no local por meio de placas de advertência na região da área degradada;

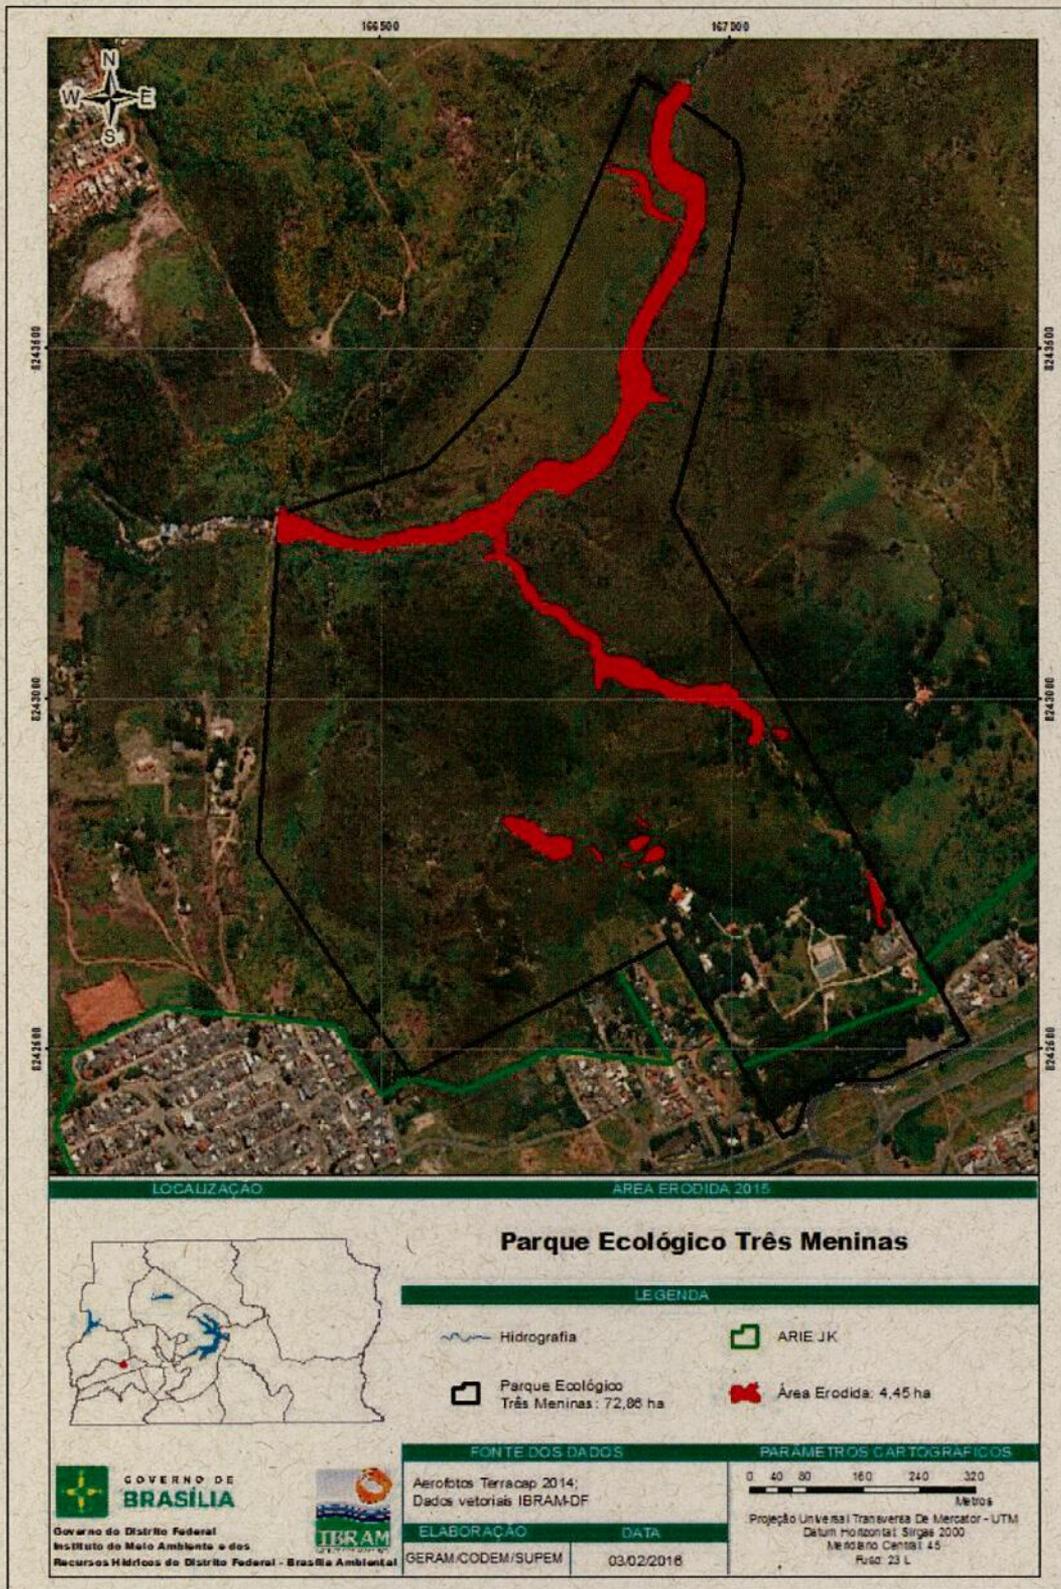
Ao todo, o parque possui 44.471,43 m² de área degradada por erosão.

Figura 14. Mapa de áreas erodidas no Parque Ecológico Três Meninas em 2015.

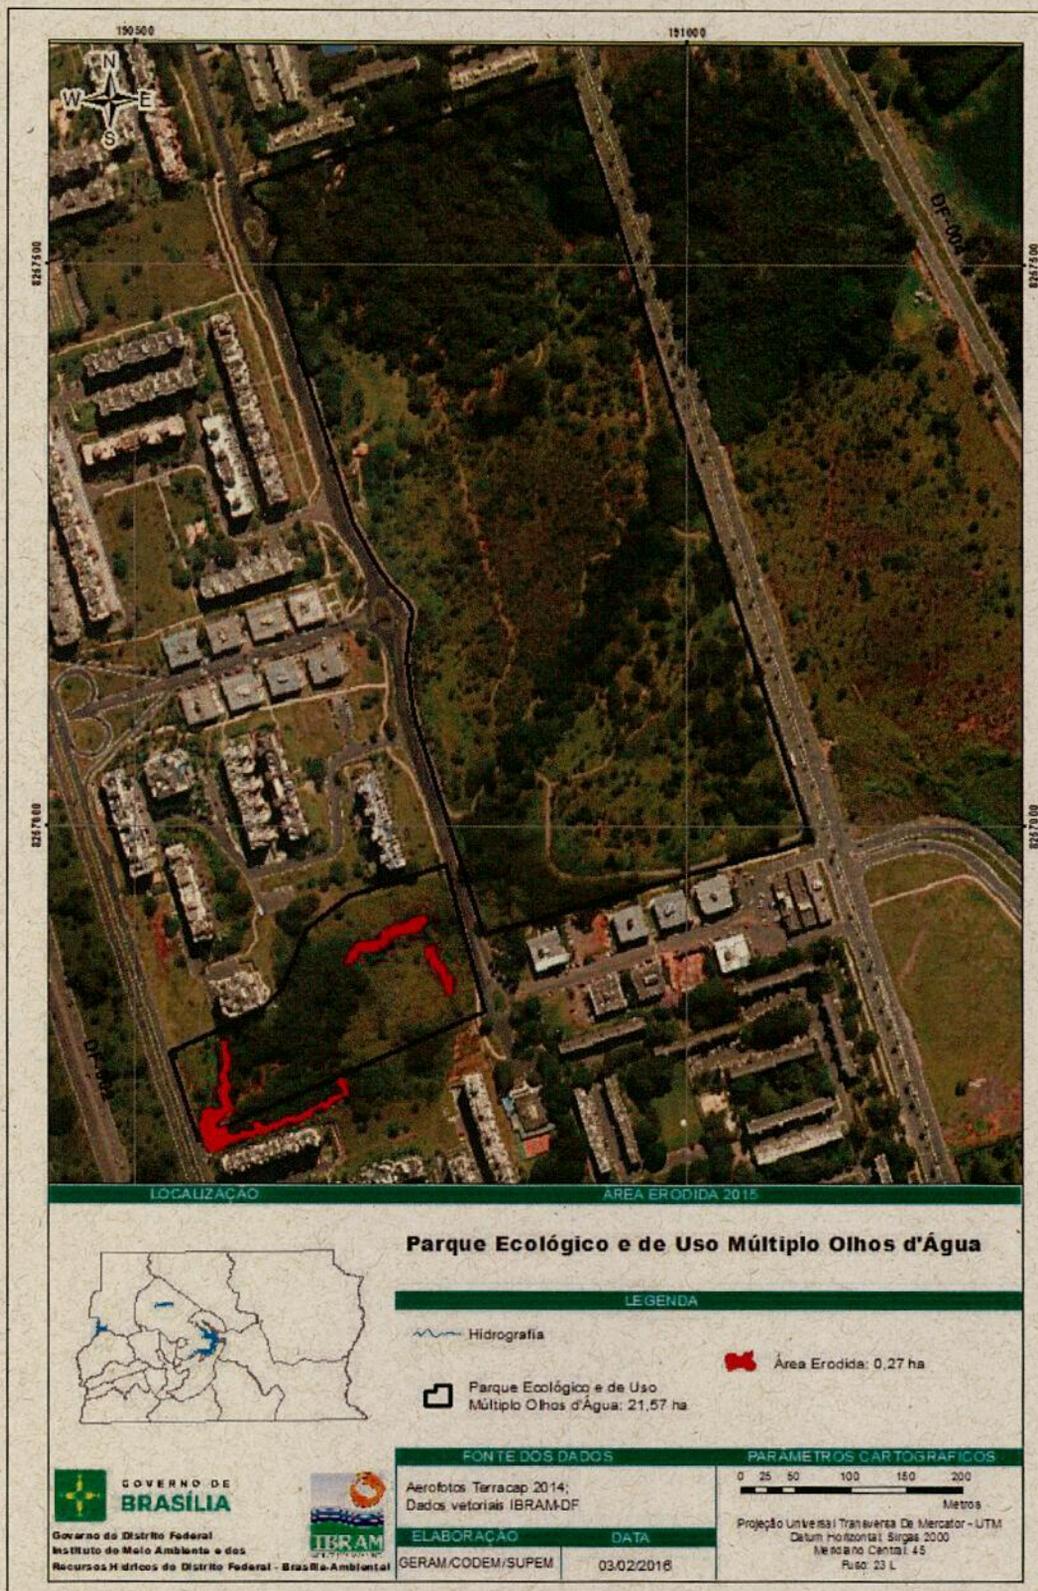
Dentro do Parque Ecológico e de Uso Múltiplo Olhos d'Água, em 2014, duas erosões lineares ativas, com profundidade maior que 5 metros, foram identificadas. Ao todo, a área degradada por erosão no parque perfaz 1.017,88 m².

Além dessa, em vistoria ocorrida em 2015, uma nova erosão linear foi identificada e classificada como ativa. Essa erosão hídrica possui uma profundidade superior a 500 cm e uma área de 1.703,41 m².

Figura 15. Mapa de áreas erodidas no Parque Ecológico e de Uso Múltiplo Olhos d'Água no ano de 2015.

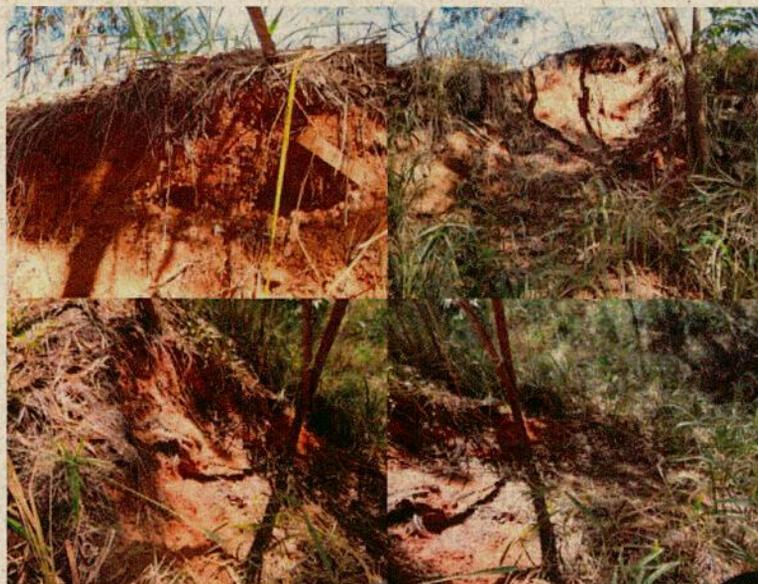
Figura 16. Áreas erodidas no Parque Ecológico Olhos d'Água.

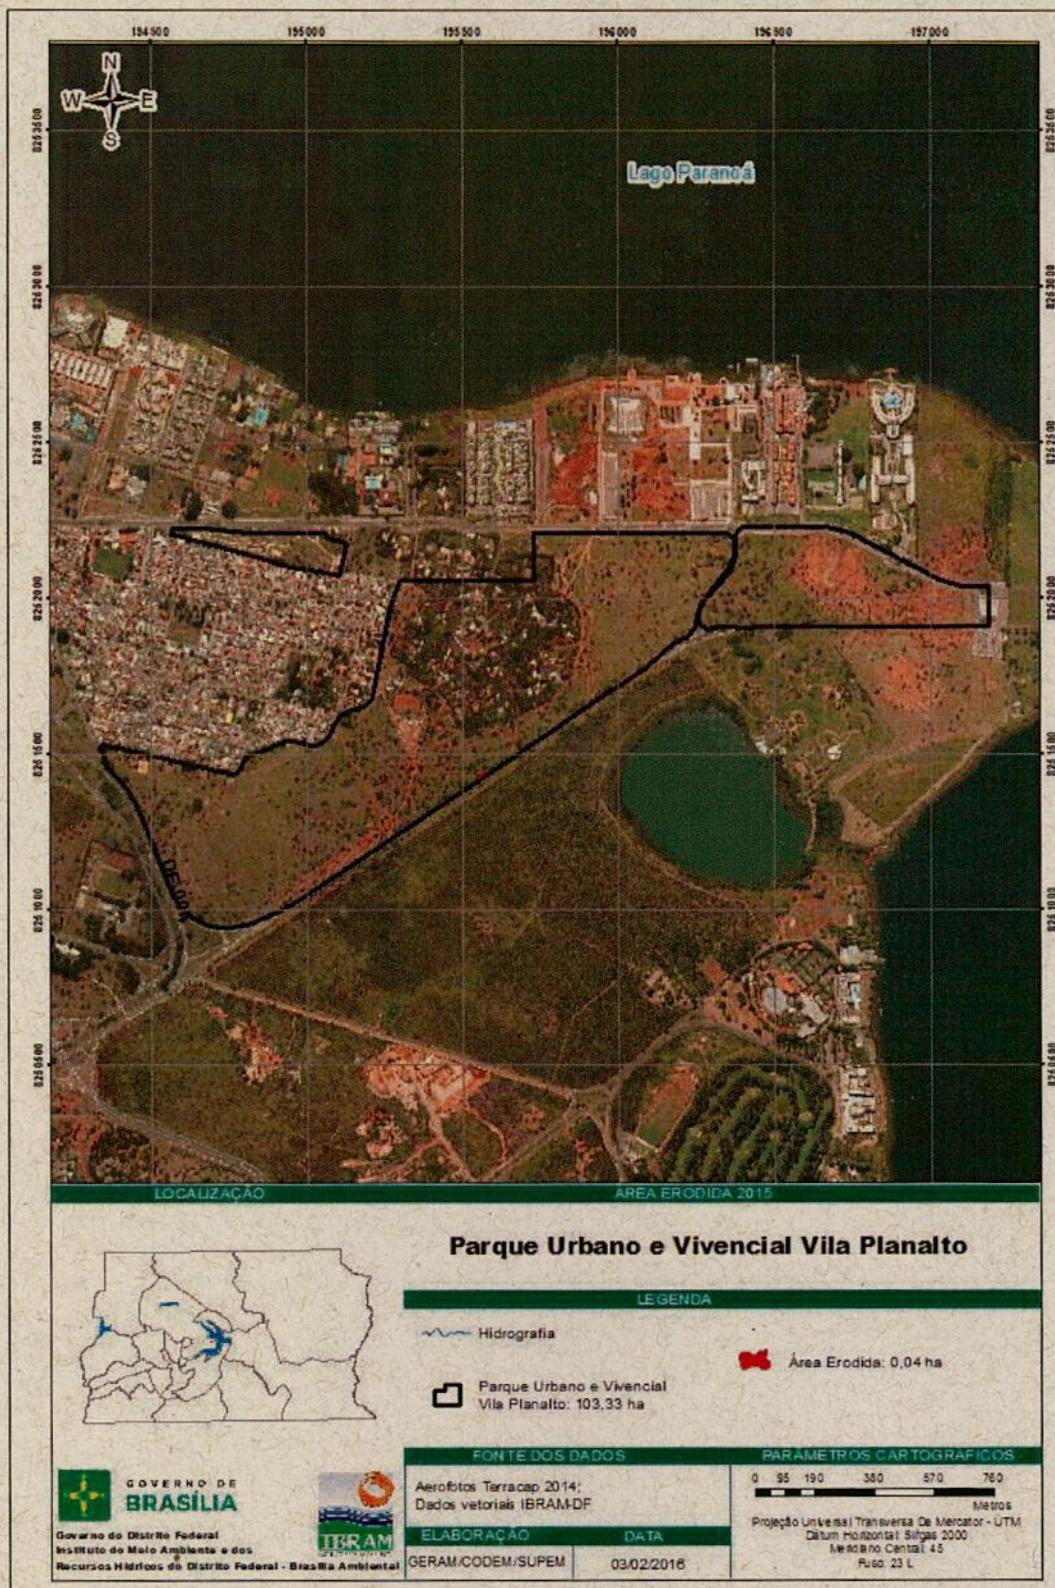
Em visita ao parque, em 2015, encontraram-se três erosões ativas; uma linear de profundidade de 10 – 50 cm e duas lineares de 100 – 500 cm de profundidade. As três somam uma área de 354,65 m².

Figura 17. Mapa de localização de área erodida no Parque Urbano e Vivencial Vila Planalto em 2015.

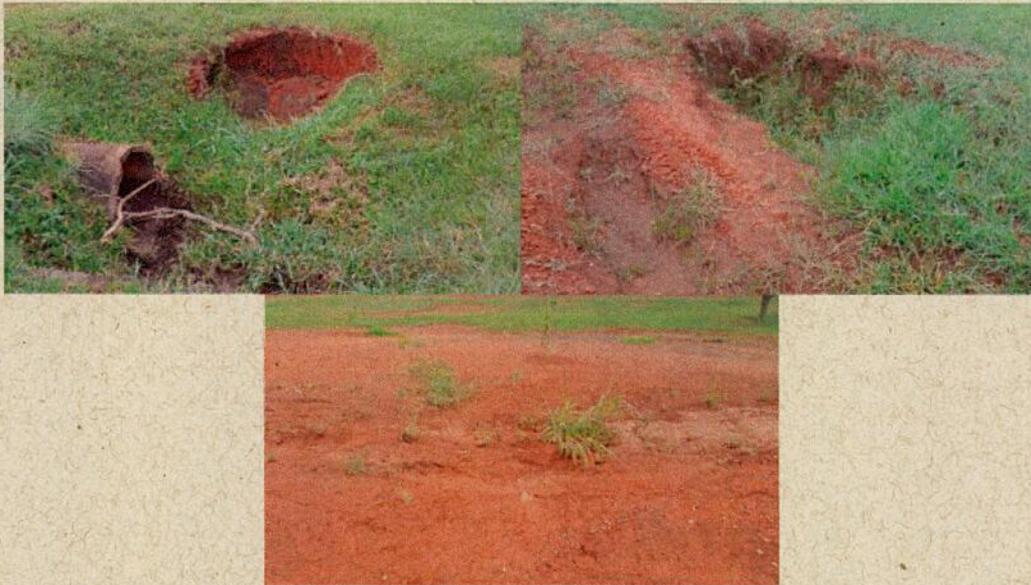
Figura 18. Áreas erodidas no Parque Urbano e Vivencial Vila Planalto.

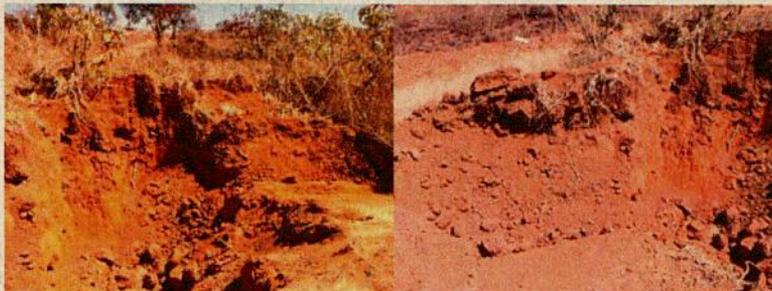
Em visita ao parque, em 2015, encontrou-se uma erosão linear ativa de profundidade 100 – 500 cm com uma área de 67,37 m².

Figura 19. Área erodida no Parque Recreativo de Santa Maria.

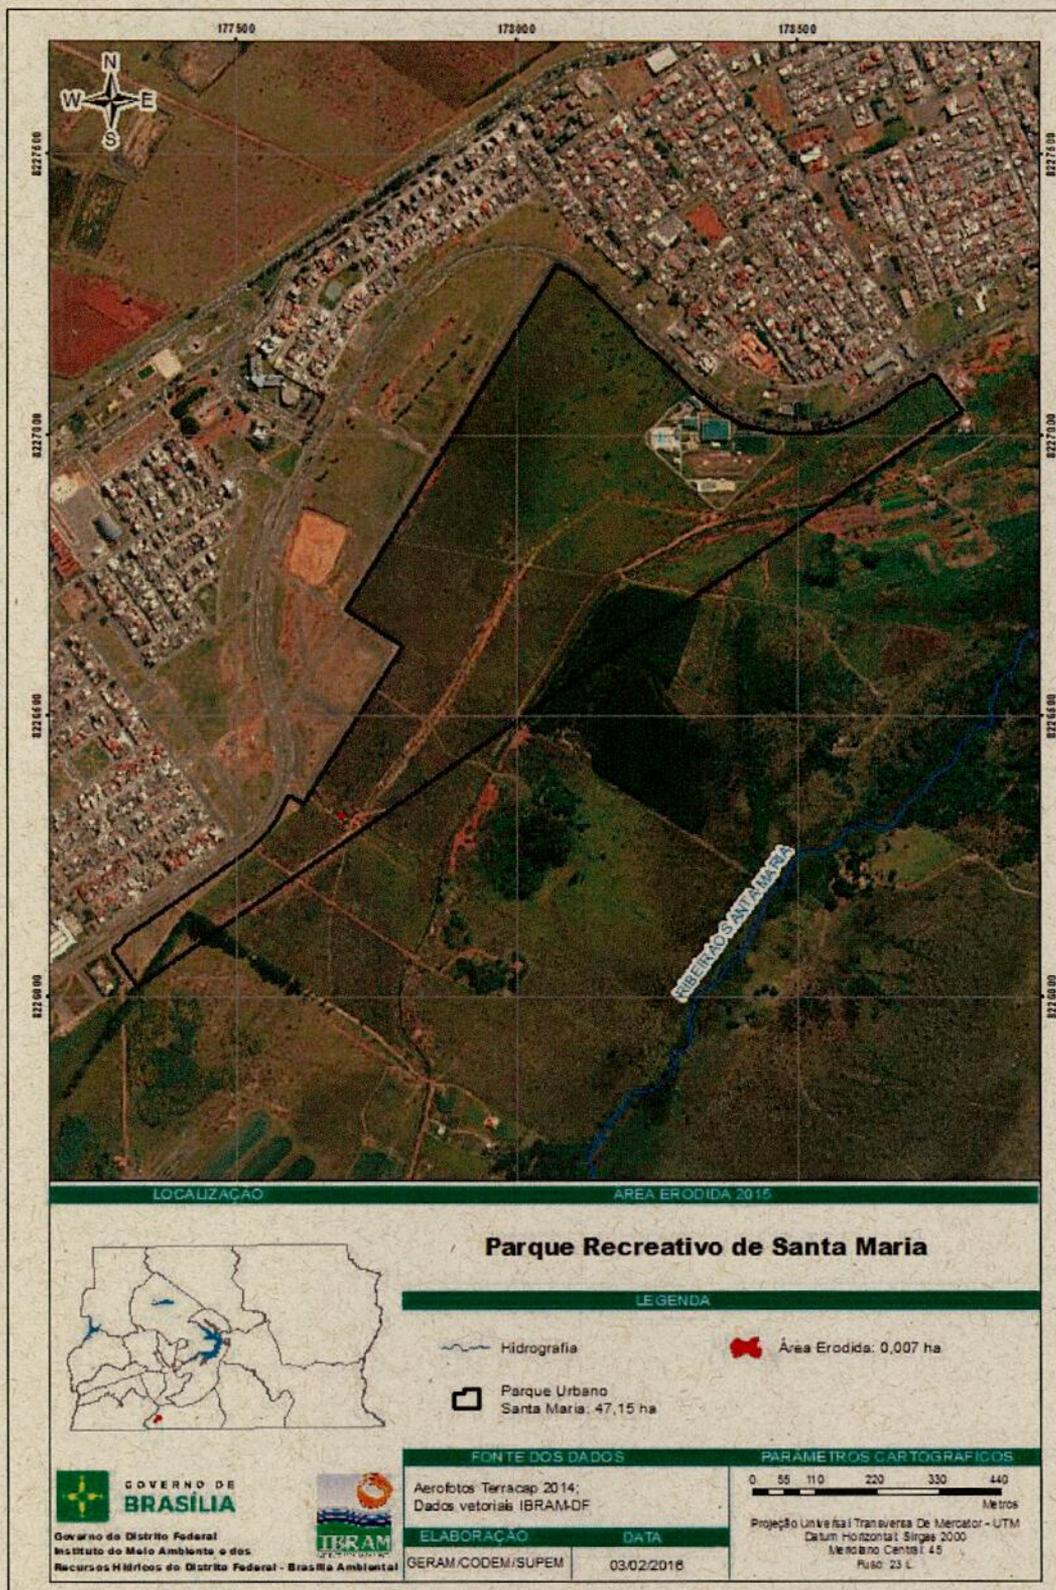
Figura 20. Mapa de localização de área erodida no Parque Recreativo de Santa Maria em 2015.

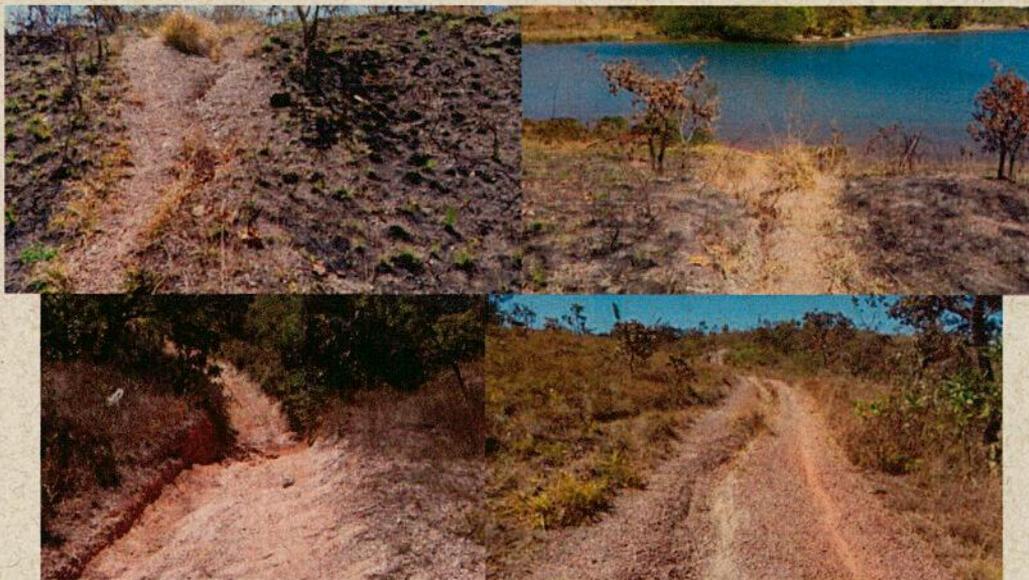
Dentro desse parque, em 2015, duas erosões lineares ativas com profundidade entre 10 – 50 cm e uma erosão linear ativa com profundidade de 100 – 500 cm foram identificadas. Essas perfazem uma área de 167,76 m².

Figura 21. Área erodida no Parque Ecológico das Copaíbas.
