GOVERNO DO DISTRITO FEDERAL
Instituto do Meio Ambiente e dos Recursos Hídricos do
Distrito Federal
Brasília Ambiental – IBRAM

GERÊNCIA DE EMERGÊNCIAS E RISCOS AMBIENTAIS – GERAM

**RELATÓRIO DO PROGRAMA DE
MONITORAMENTO DE ÁREAS ERODIDAS
NOS PARQUES DO DISTRITO FEDERAL EM
2015**

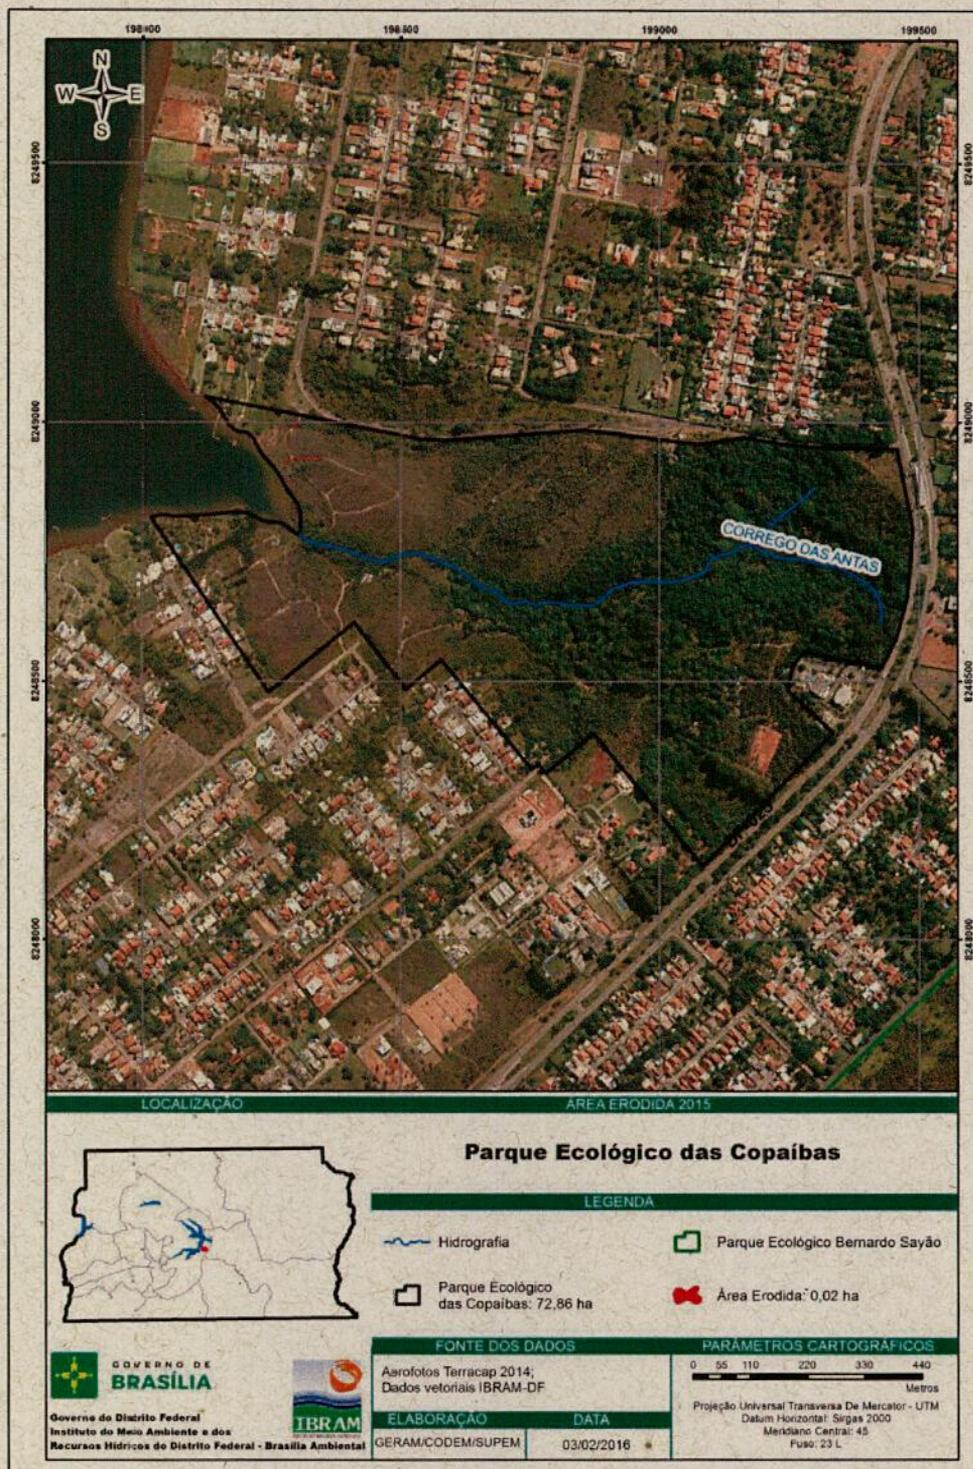
Dentro desse parque, em 2015, duas erosões lineares ativas com profundidade entre 10 – 50 cm e uma erosão linear ativa com profundidade de 100 – 500 cm foram identificadas. Essas perfazem uma área de 167,76 m².

Figura 22. Mapa de localização de área erodida no Parque Ecológico das Copaibas em 2015.

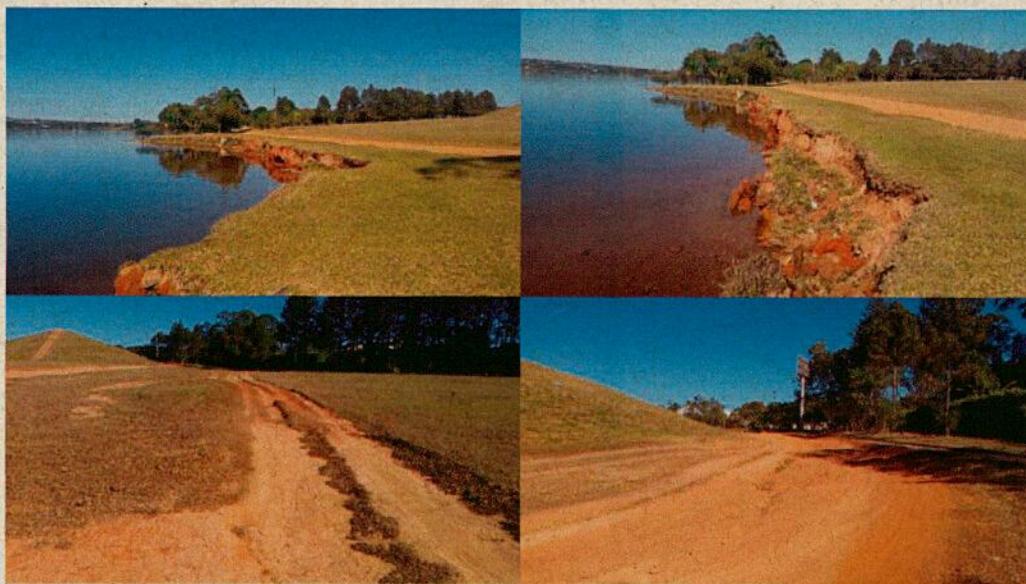
O parque possui três erosões lineares ativas, sendo uma com profundidade de 100 – 500 cm e outras duas com profundidades de 10 – 50 cm. O Parque possui 1.295,92 m² de área representada por esse tipo de degradação.

Figura 23. Área erodida no Parque Vivencial do Anfiteatro Natural.

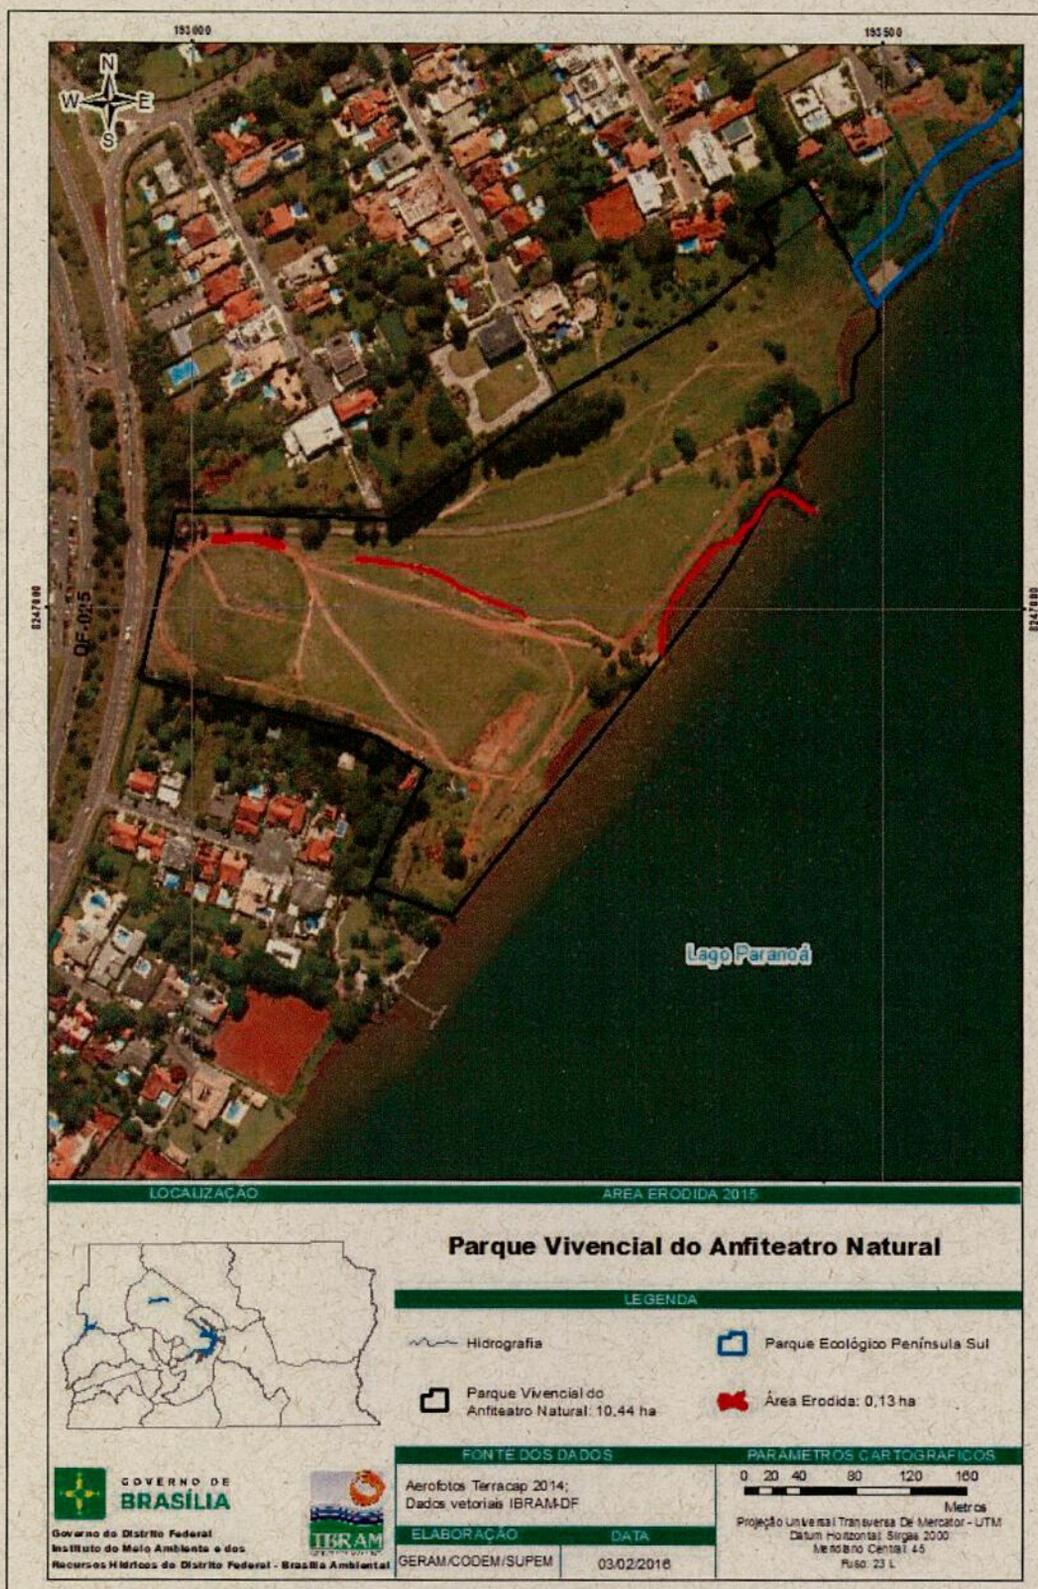
Figura 24. Mapa de localização de áreas erodidas no Parque Vivencial do Anfiteatro Natural no ano de 2015.

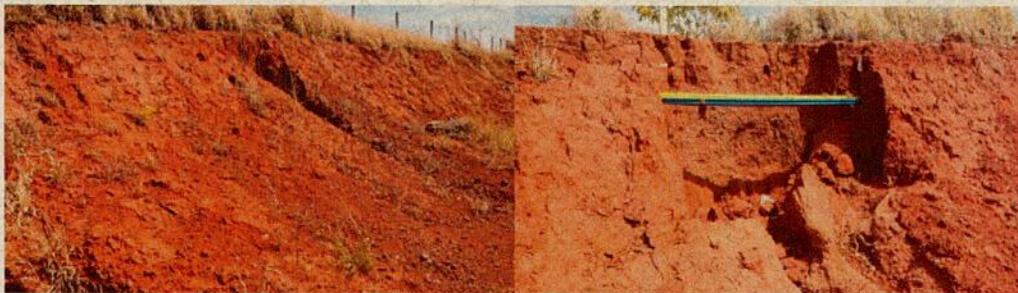
O Parque Ecológico Lauro Müller possui uma erosão linear ativa com profundidade média de 100-500 cm e área da 189,31 m². Conforme é representada no mapa abaixo, a erosão localiza-se fora do limite do parque, todavia, ela merece um monitoramento, pois, caso não seja controlada, irá afetar diretamente essa UC.

Figura 25. Áreas erodidas no Parque Ecológico Lauro Müller.

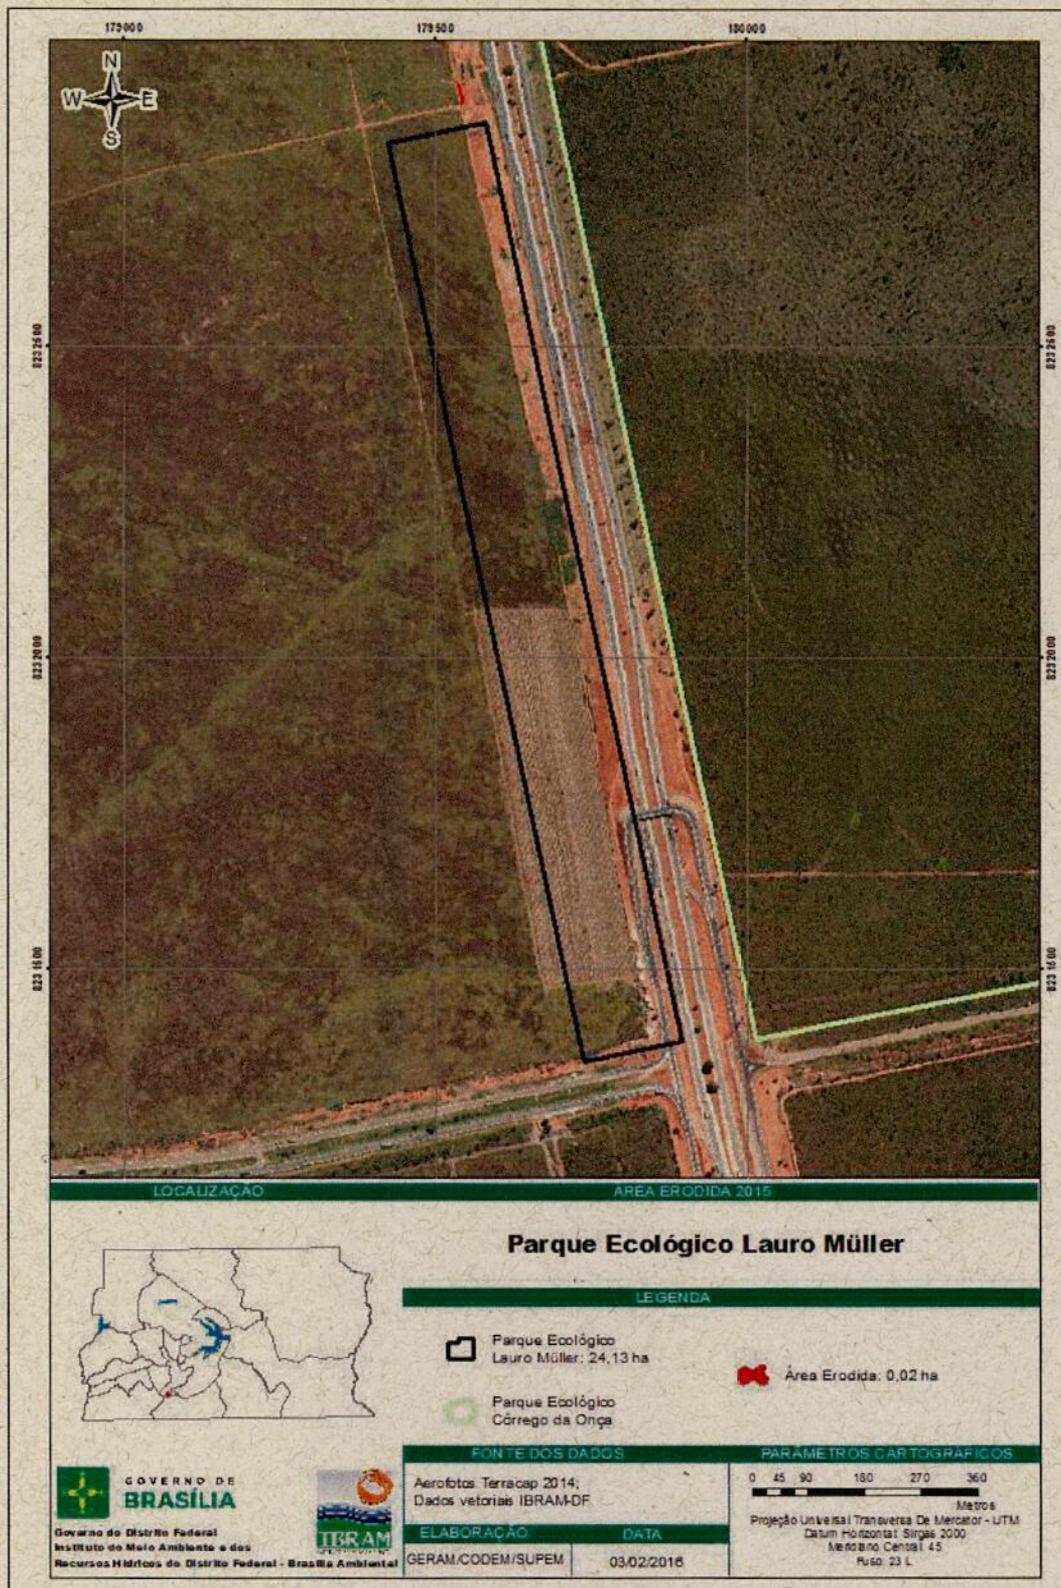
Figura 26. Mapa de localização de áreas erodidas no Parque Ecológico Lauro Müller em 2015.

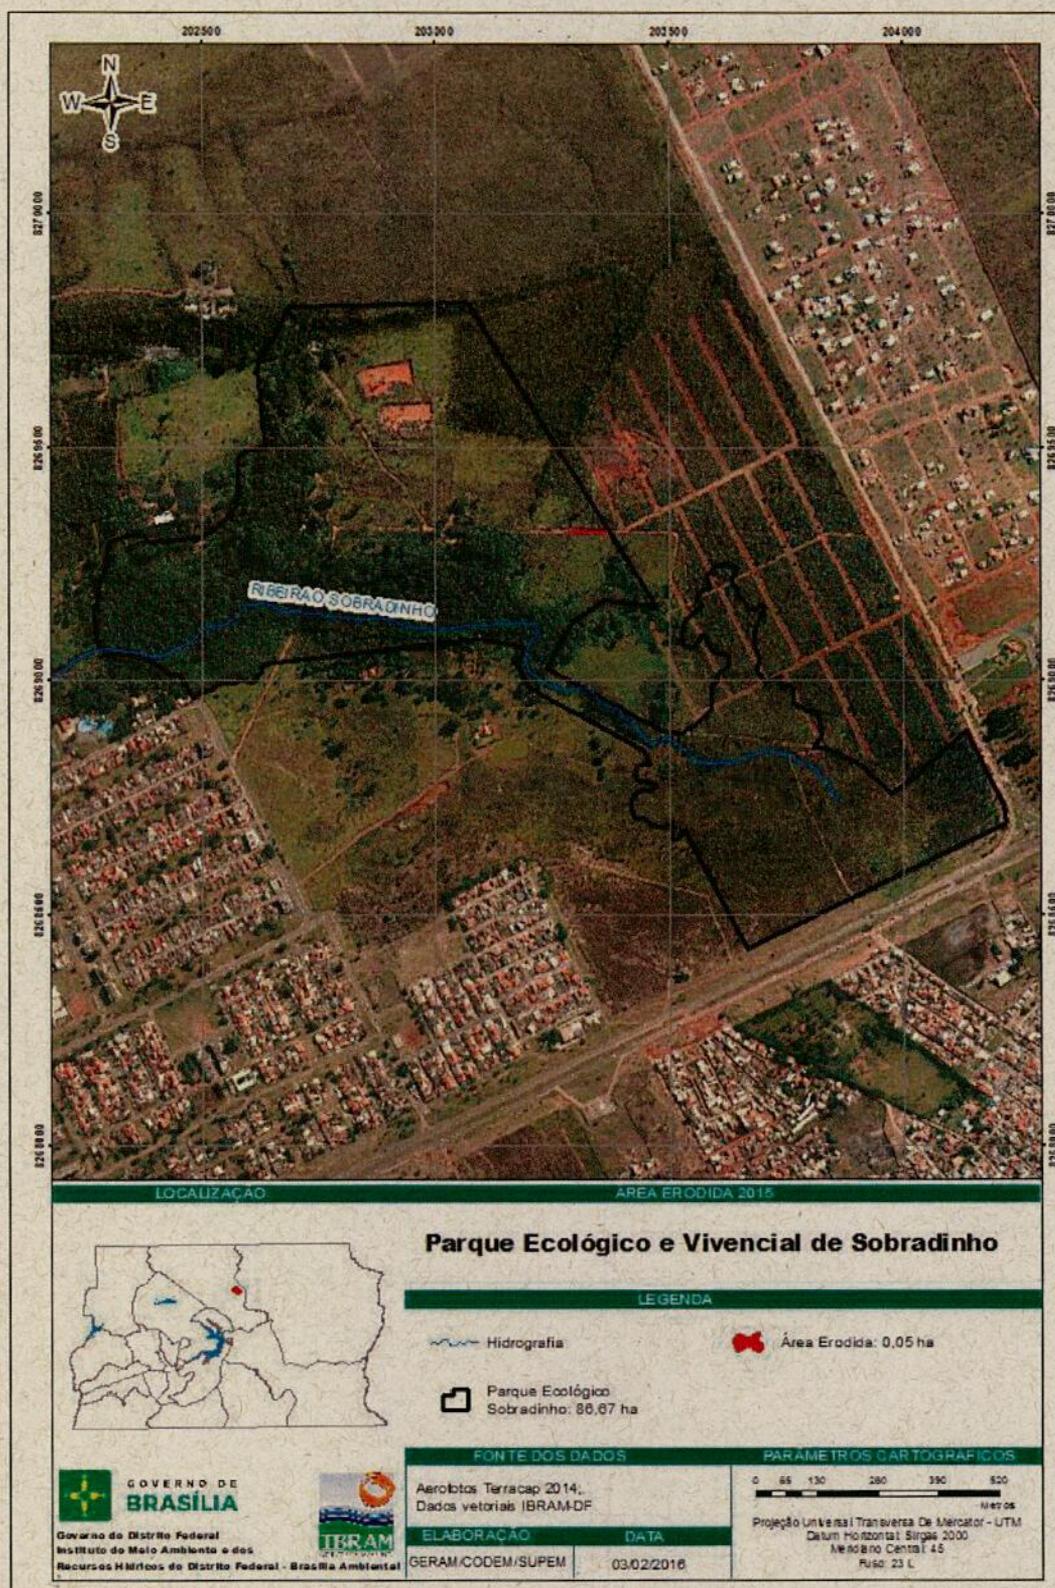
Em 2015, fora identificada uma erosão linear ativa de profundidade de 50-100 cm com dimensão de 477,57 m².

Figura 28. Mapa de localização de áreas erodidas no Parque Ecológico Sobradinho no ano de 2015.
