Parecer Técnico SEI-GDF n.º 4/2018 - IBRAM/SULAM/COINF/GELOI/NULEQ

**Atividade Licenciada:** Caixa de empréstimo para obras de terraplenagem na área de segurança de fim de pista (Runway End Safety Area – RESA)

### 3 - VISTORIA

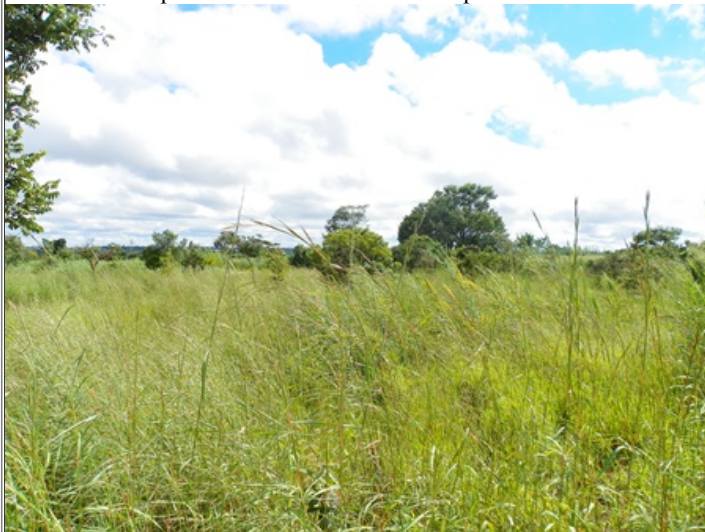
Durante vistoria realizada no dia 11/04/2018, foi constatado que a área a ser utilizada como Caixa de Empréstimo 2 encontra-se vegetada com alguns indivíduos arbóreos nativos do cerrado e tomada por gramíneas, conforme consta nas fotografias a seguir:

FOTO 1: Vista parcial da área da Área de Empréstimo 2.

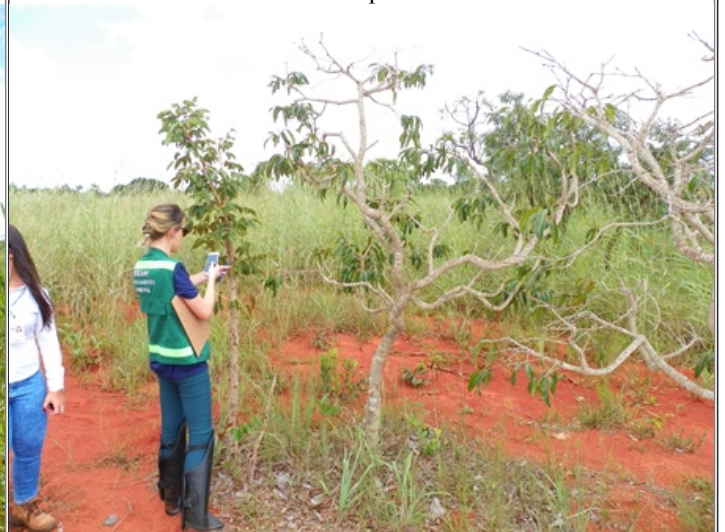
FOTO 2: Indivíduo arbóreo a ser suprimido no interior da área.

Foi apresentado também requerimento Autorização para Supressão Vegetal, o qual foi analisado por meio do parecer técnico 7109566, favorável à emissão de ASV. A ASV deverá constar na Autorização de acordo com o Art. 8º da Resolução CONAM nº 09/2017.

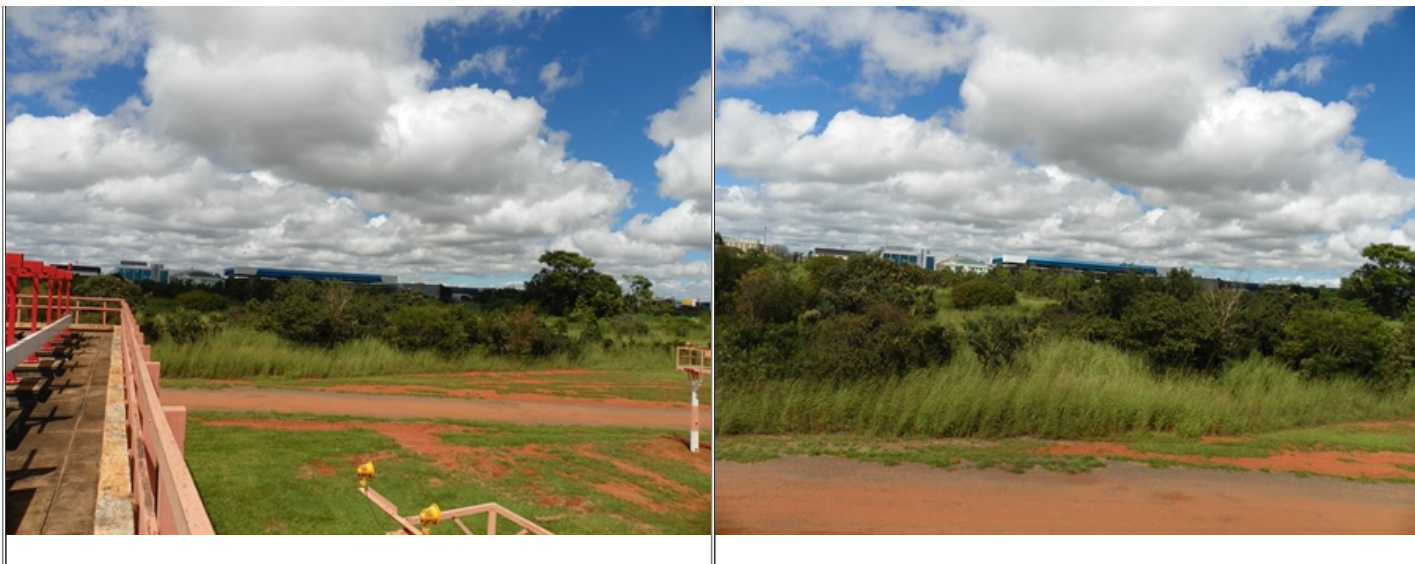
FOTO 3: Vista panorâmica da área da Área de Empréstimo 2 ao fundo.

FOTO 4: Vista panorâmica da área da Área de Empréstimo 2 ao fundo.
