Parecer Técnico SEI-GDF n.º 25/2018 - IBRAM/PRESI/SULAM/DILAM-III

**Atividade Licenciada:** Desassoreamento do córrego Açude (1.045 m³) e do ribeirão Torto (343,75 m³)

O presente Parecer Técnico trata do requerimento de autorização ambiental para o desassoreamento do córrego Açude e ribeirão Torto.

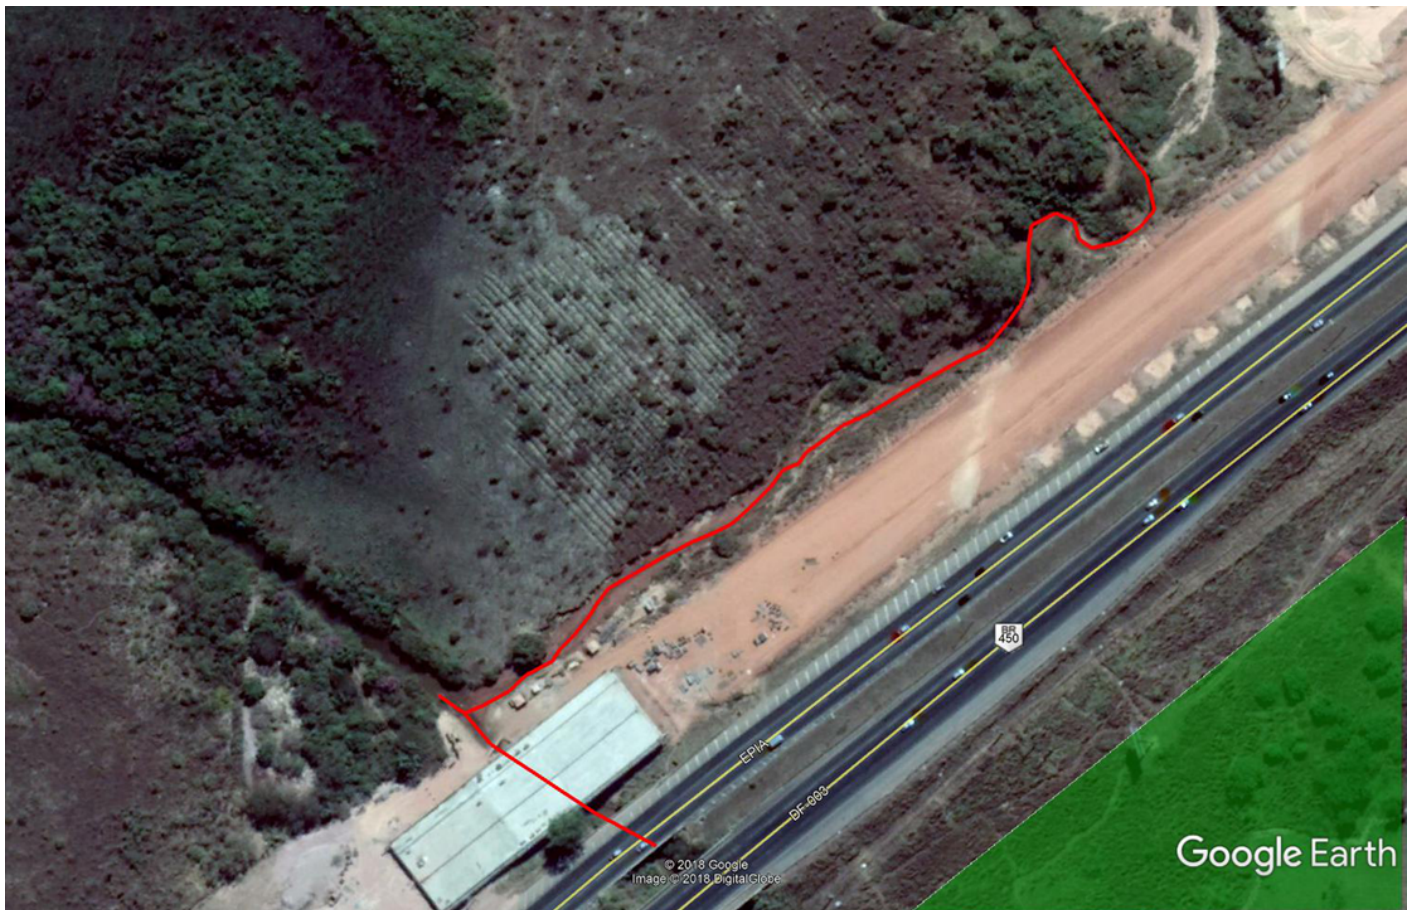
O trecho proposto para desassoreamento corresponde ao trecho do córrego Açude próximo à confluência do Ribeirão do Torto e às margens da DF-003, sentido Plano Piloto, bem como trecho do Ribeirão Torto, logo a jusante dessa confluência seguindo até o tabuleiro da ponte da DF 003, sentido Plano Piloto (Figura 1).

Figura 1 - Trecho proposto para o desassoreamento.

O plano apresentado não descreveu os critérios que levaram à definição da extensão do trecho a ser desassoreado, em especial no Ribeirão Torto. O próprio plano apresenta na Figura 1 que o ribeirão Torto caracteriza-se como assoreado de forma grave por extensão bem superior à que se propõe remover. Dessa forma, a extensão pretendida poderia ser desassoreada no primeiro momento em caráter emergencial, mas uma melhor avaliação deve ser feita para definir até que ponto do Ribeirão Torto o assoreamento foi consequência da obra do LTC.

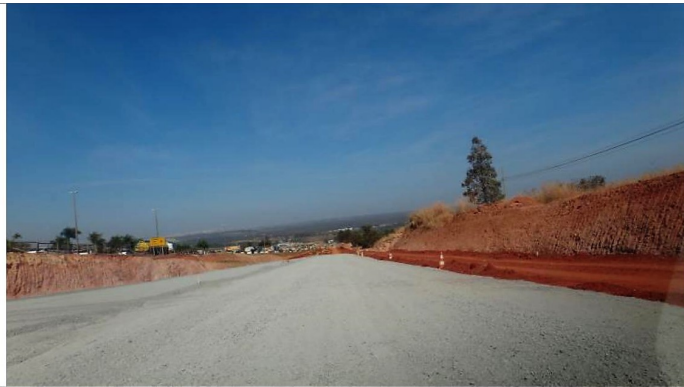
Figura 1 – Trecho em corte das obras de ampliação da via de interligação Torto- Colorado.

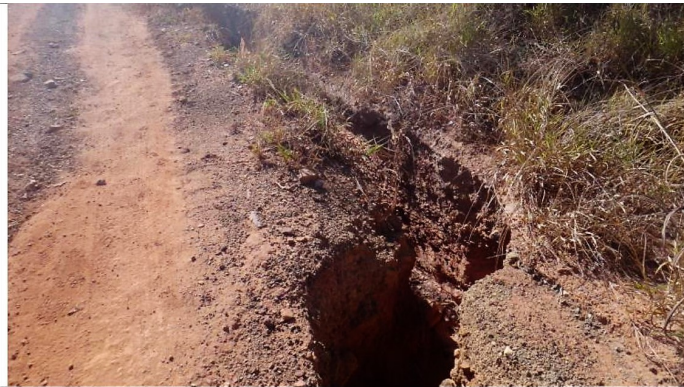
- As margens do córrego Açude encontram-se com solo exposto e processos erosivos.

Figura 2 – Processo erosivo disposto na lateral da obra.

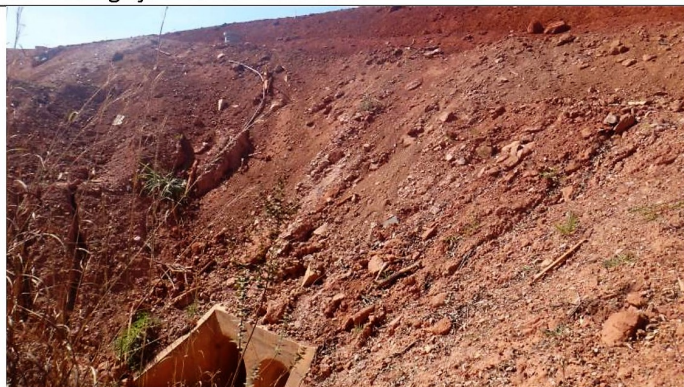
Figura 3 – Verifica-se bueiro na base da saia do talude

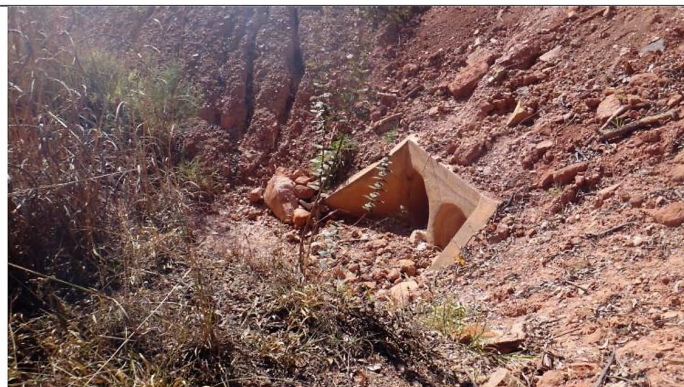
Figura 4 – Verifica-se direcionamento de sedimentos ao bueiro.

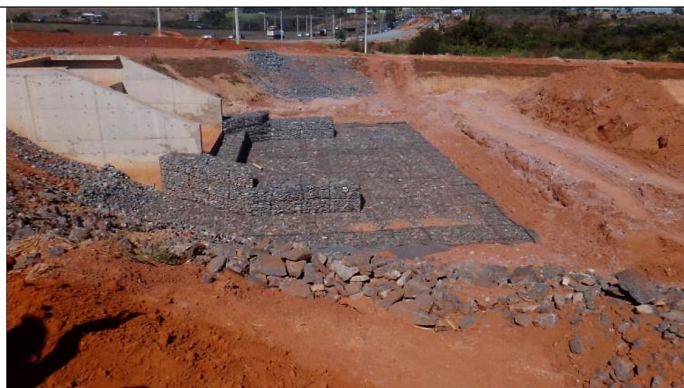
Figura 5 – Dissipador na entrada da bacia de qualidade.

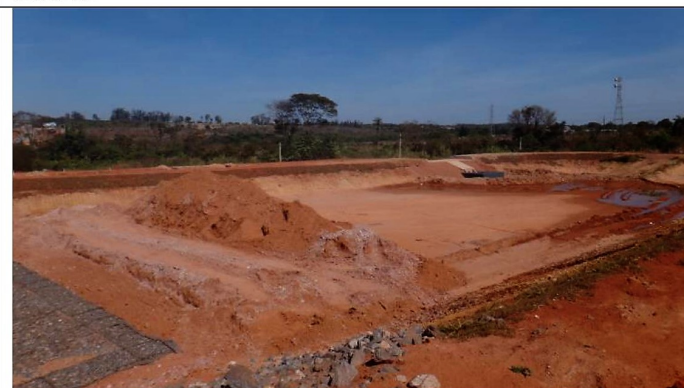
- Verificou-se um volume significativo de sedimentos retido na reservatório em operação, demonstrando a importância ambiental desse tipo de dispositivo.

Figura 6 – Sedimentos acumulados no período chuvoso no interior da bacia de qualidade.

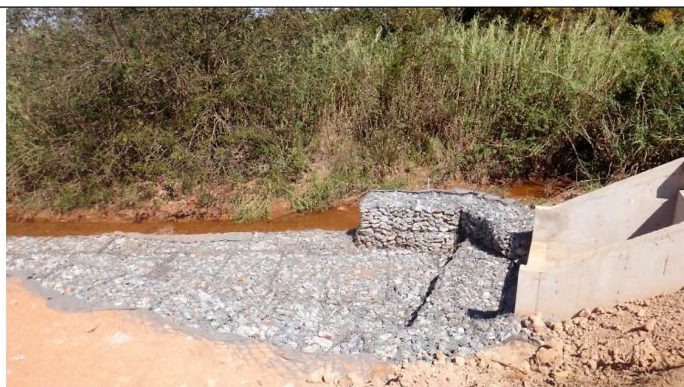
Figura 7 – Lançamento final no córrego Açude com dissipador de energia.

Os reservatórios de contenção e remoção de sedimentos foram implantados no trecho próximo ao córrego Açude. No orifício de saída da bacia de qualidade foi adicionada manta geotêxtil (bidim), no sentido de promover a filtração da água drenada. Antes do lançamento final a água passa ainda por um dissipador de energia.

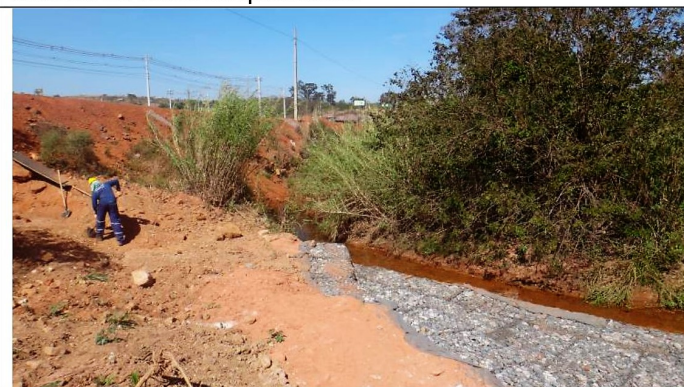
Figura 8 – Início do trecho a ser desassoreado no córrego Açude.

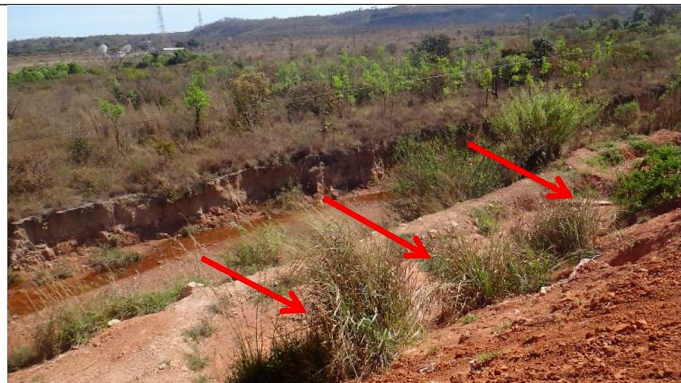
Figura 9 – Córrego Açude ao fundo e bolsões (setas vermelhas) para retenção das águas pluviais que serão utilizados para armazenamento temporário do sedimento dragado.

As áreas de bota espera do material dragado caracteriza-se como de fácil acesso e livre de vegetação de porte arbóreo, tendo em vista sua utilização atual como micro-reservatórios de detenção das águas pluviais.

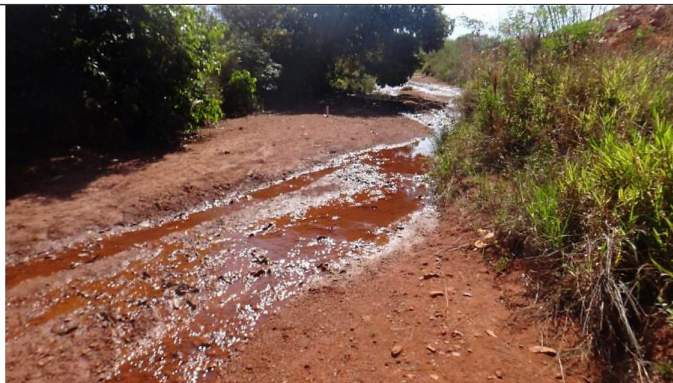
- O córrego Açude encontra-se, no trecho a jusante da obra, severamente assoreado;
- O ribeirão Torto apresenta-se com bancos de areia, porém com nível de assoreamento menor do que o córrego Açude;

Figura 10 - Córrego Açude, com elevado nível de assoreamento.

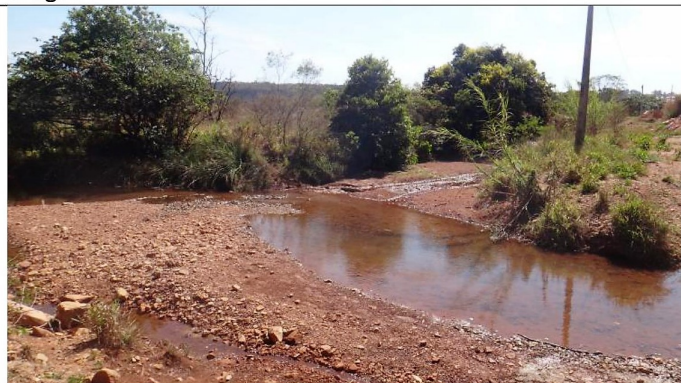
- As margens do córrego Açude encontram-se intensamente antropizadas e com solo exposto;
- Verifica-se depósito significativo de sedimentos no Ribeirão Torto no ponto de confluência do Córrego Açude;

Figura 11 – Confluência do córrego Açude no ribeirão Torto.

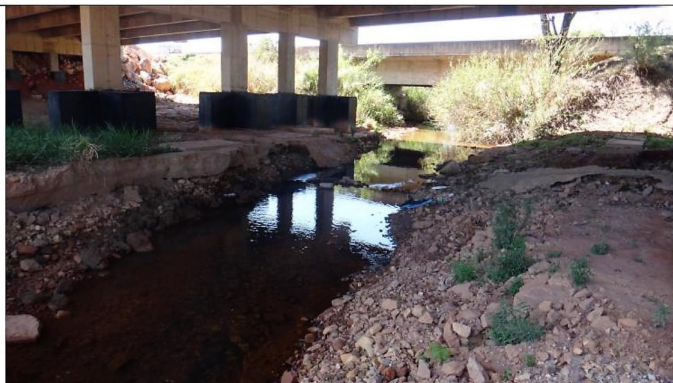
Figura 12 – Trecho final do desassoreamento no Ribeirão Torto.

4. Implantar e manter, durante todo o processo de desassoreamento, barreira de contenção de sedimento (manta geotêxtil que permita filtração de partículas finas) no sentido perpendicular ao Ribeirão Torto na linha limítrofe imediatamente a jusante do trecho a ser desassoreado. Objetiva-se com essa medida conter a suspensão de sedimentos para jusante da intervenção;

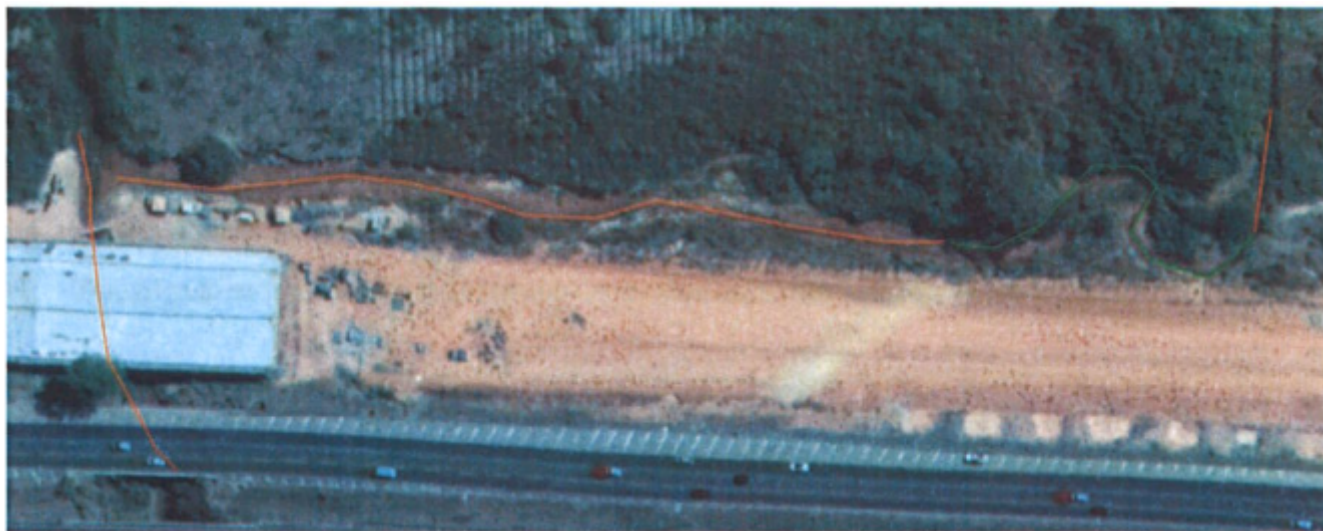
A ação proposta para o desassoreamento propõe a remoção da seguinte volumetria (figura 13):

- Córrego Açude: volume a ser retirado de 1045 m<sup>3</sup>, considerando uma extensão de 380 m, largura de 5,5m e profundidade de 0,50m;
- Ribeirão do Torto: volume a ser retirado de 343,75 m<sup>3</sup>, considerando uma extensão de 125 m, largura de 5,5 m e profundidade de 0,50m.

Figura 13: Discriminação dos trechos com escavação manual (linha verde) e mecânica (linha laranja).

A dragagem do material foi proposta por meio de escavação mecânica e manual. O trecho previsto com escavação manual se justifica pela presença de vegetação nas duas margens e corresponde a uma extensão de 112,32 m no Córrego Açude, com a utilização de pá e enxadas, enxadão e carrinho de mão. O trecho previsto com escavação mecânica corresponde a 327,99m, sendo 112,76 m no ribeirão Torto e 215,23 m no córrego Açude, é prevista a utilização de escavadeira hidráulica de pequeno porte com concha lisa. O material oriundo da escavação mecânica será depositado temporariamente, na margem esquerda do córrego Açude (sentido do escoamento) nos bolsões existentes, para remover o excesso de água e posterior transporte para a área de Bota Fora. Ressalta-se que a área de Bota-fora do LTC atualmente possui Autorização Ambiental nº 022/2017, que permite operar como caixa de empréstimo e receber material de bota-fora para a conformação topográfica das cavas.
