INSTITUTO DO MEIO AMBIENTE E DOS RECURSOS HÍDRICOS DO DISTRITO FEDERAL

Parecer Técnico SEI-GDF n.º 37/2018 - IBRAM/SULAM/COINF/GELOI/NUSAB

**ATIVIDADE:** Área de Transbordo, Triagem e Reciclagem de Resíduos de Construção Civil - ATTR.

**ASSUNTO:** Requerimento de renovação de Licença Ambiental Simplificada

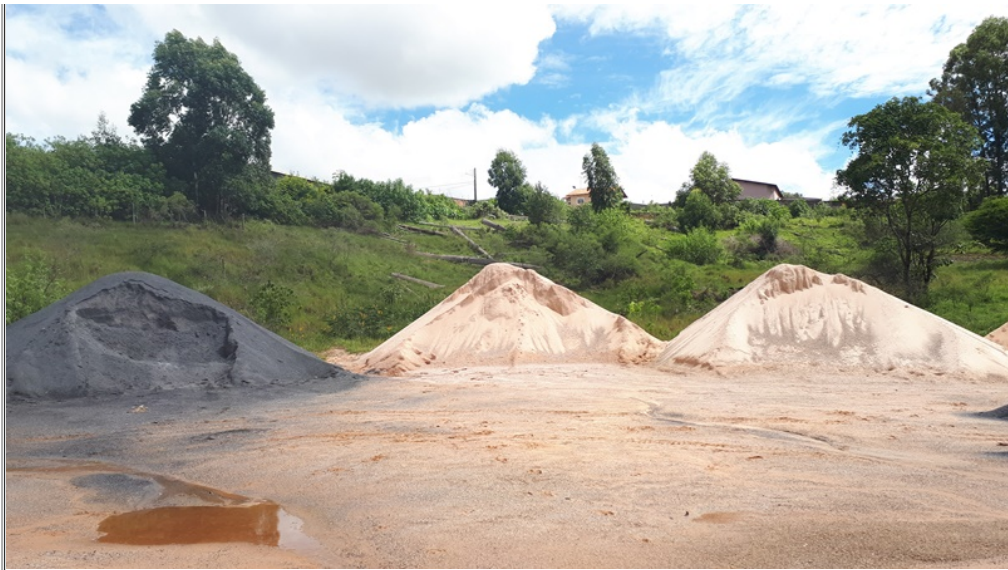
Foto 1 - Armazenamento de material reciclado.

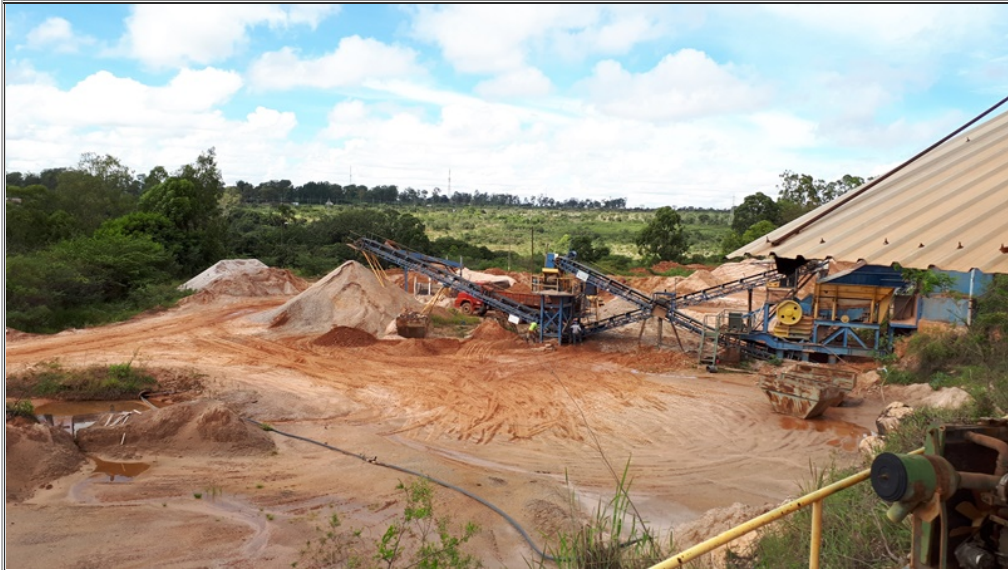
Foto 3 - Área de trabalho da ATTR.

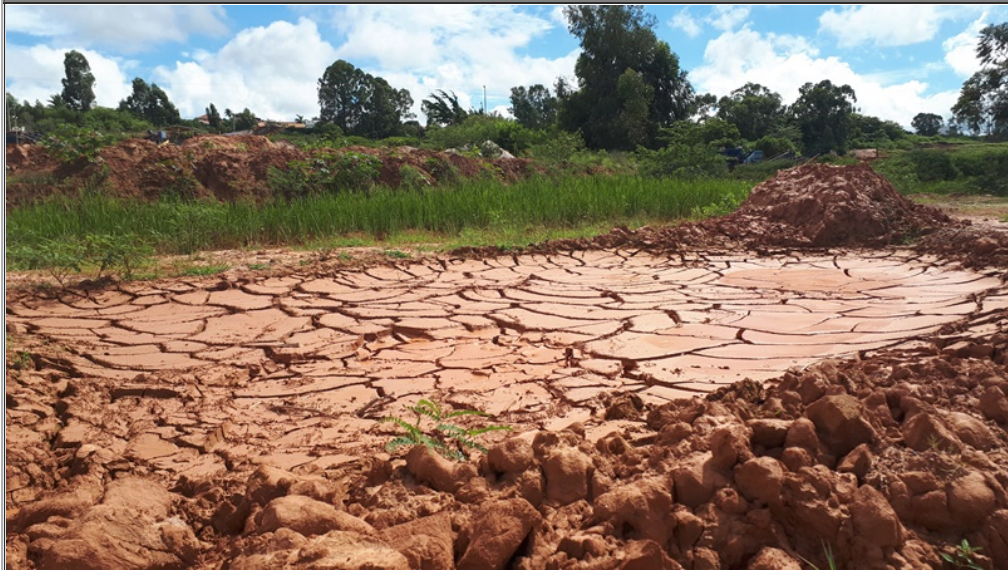
Foto 5- Bacia de secagem do agregado fino.

9. Realizar manutenção do desassoreamento das bacias de decantação;
10. É expressamente proibida qualquer atividade referente a extração mineral na área do empreendimento;

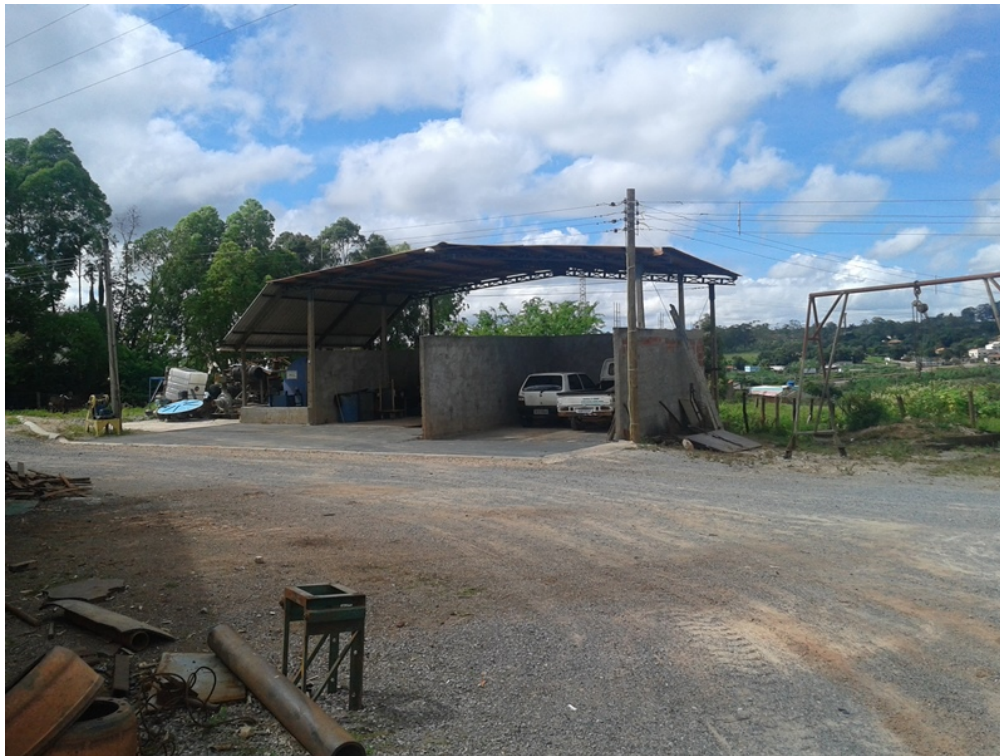
Destaca-se que foi constatada a existência de um ponto de abastecimento equipado com um tanque aéreo com capacidade de 15 m³ em local coberto e com bacia de contenção. Foi detectado que o referido tanque não está equipado com respiro com terminal corta-chama em desacordo com as normas ABNT vigentes. A área de abastecimento é descoberta, com piso impermeável e circundado por canaletos direcionados ao SAO. Ressalta-se que foi verificada a presença de apenas um separador de água e óleo ligado simultaneamente à área de lavagem de veículos e à área de abastecimento. Deve ser instalado um separador de água e óleo exclusivo para a área de lavagem, em acordo com Instrução Normativa 213/2013 - IBRAM.

Foto 7- Galpão para manutenção de máquinas e equipamentos. Área de abastecimento com piso impermeável e circundada por canaletas. Tanque aéreo em local coberto e com bacia de contenção.

6. Caso continue a ocorrer a operação do tanque de combustível no empreendimento, deve ser instalado Separador de Água e Óleo separado da área de lavagem. Os efluentes da área de lavagem de veículos não podem ser misturados aos provenientes da pista de abastecimento;

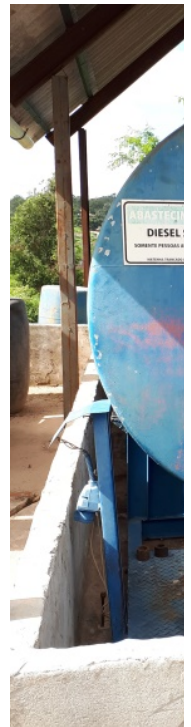
Foto 8 - Detalhe do tanque de combustível

| 12. Toda e qualquer alteração no empreendimento deverá ser solicitada/requerida ao IBRAM; | <p>IBRAM: Condicionante informativa. As adaptações das áreas de combustíveis não foram informadas a este Instituto, porém foi verificado que as adequações físicas foram realizadas. Foi verificado que o tanque aéreo não terminal corta-chama, o qual deve ser instalado.</p> |

5. Instalar terminal corta-chama no tanque aéreo de óleo diesel que se encontra dentro da propriedade e adequar o Sistema de Armazenamento Aéreo de Combustíveis em acordo com a norma ABNT NBR 15776-1:2009;
