Parecer Técnico SEI-GDF n.º 108/2018 - IBRAM/PRESI/SULAM/COIND/GEINP

**Processo:** nº 190.000.276/2000**Processo Sei:** 00391-00017382/2017-74**Empreendedor:** Cascol Combustíveis para Veículos Ltda**CNPJ:** 00.306.597/0048-60**Endereço:** Q QD. 201 Av. Recanto das Emas, Lote 01**Coordenadas Geográficas:** WGS 84: 815360,37 m E/ 8239799,86 m S**Telefone:** (61) 3217-8585**e-mail:** eng.franciscofernandes@gmail.com**Atividade Licenciada:** Posto Revendedor de Combustíveis1. **INTRODUÇÃO**

Foi realizada vistoria no local em 02/03/2018 com o fito de verificar as condições de instalação, funcionamento do empreendimento, o cumprimento quanto às adequações físicas solicitadas pela Informação Técnica nº 435.000.104/2016, além do cumprimento aos dispositivos da Instrução IBRAM nº 213/2013.

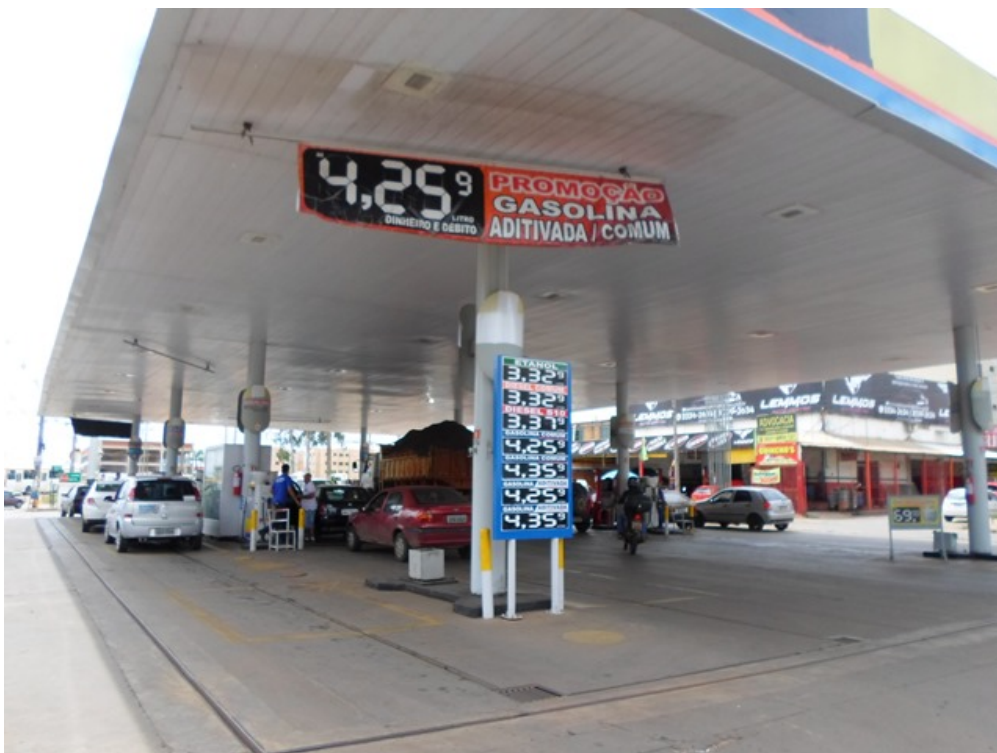
O empreendimento encontra-se em operação e no momento possui: área de abastecimento, área de tancagem, gaiola de botijão de gás liquefeito de petróleo - GLP, conveniência e borracharia (Foto 1).

**Foto 1:** Visão geral do posto e pista de abastecimento.

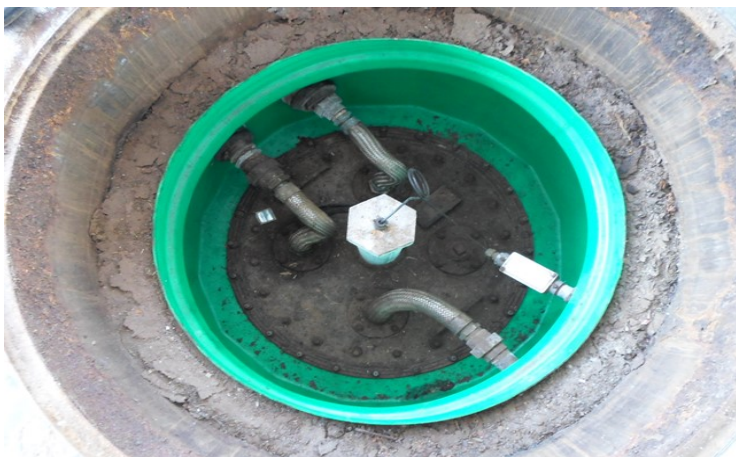
- Consta no empreendimento uma pista de abastecimento, com coberturas e devido recuo de 0,50 metros; o piso de concreto é impermeável e circundado por canaletas direcionadas ao SAO, mas foi possível encontrar algumas rachaduras.
- Na pista de abastecimento existem 10 ilhas e cada uma delas possui uma bomba. No total são 6 (seis) bombas com 4 (quatro) bicos injetores e 4 (quatro) bombas com 2 (dois) bicos injetores.
- O posto possui 4 (quatro) tanques subterrâneos, bipartidos, com capacidade de abastecimento de 30.000L cada tanque. Eles são de paredes simples e não foi possível constatar em vistoria o ano de fabricação dos mesmos.
- As tubulações do Sistema de Armazenamento Subterrâneo de Combustíveis (SASC) são confeccionadas em PEAD, porém a bacia de contenção e os lacres não estão em bom estado de conservação e manutenção (Fotos 2 e 3).

**Foto 2:** Visão geral da bacia de contenção.

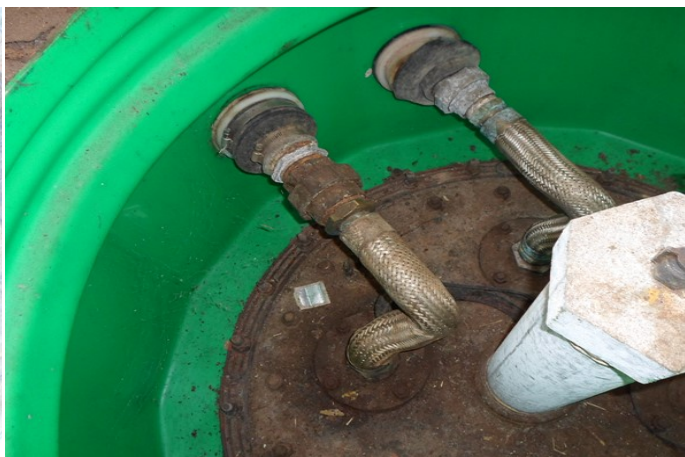
**Foto 3:** Estado do lacre e da bacia de contenção do tanque.

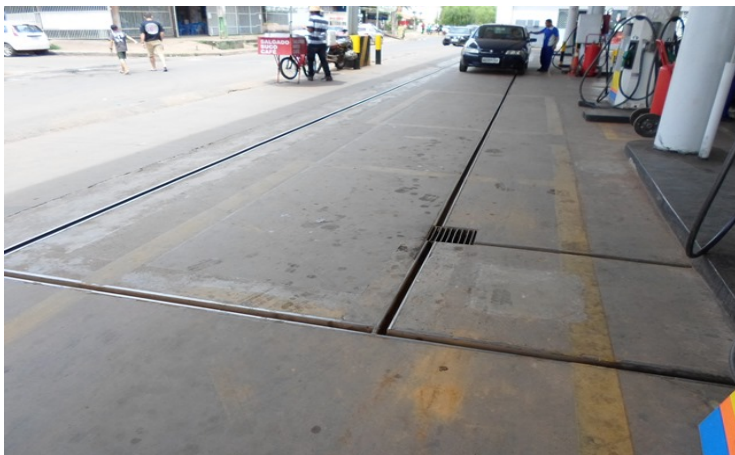
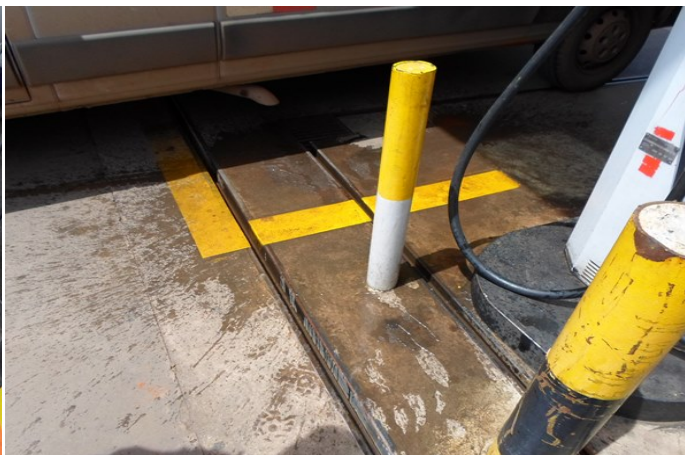
- Em vistoria foi constatado que os tanques não constam com monitoramento intersticial, mas possuem controle de estoque e válvulas antitransbordamento.
- O posto possui grelha de águas pluviais e canaletas direcionadas ao SAO, porém ambos não estão de acordo com a norma ABNT/NBR 14.605-2 (Fotos 4 e 5) e não constam com manutenções adequadas (Fotos 6 e 7).

Fotos 4 e 5: Visão geral dos canaletos na pista de abastecimento.

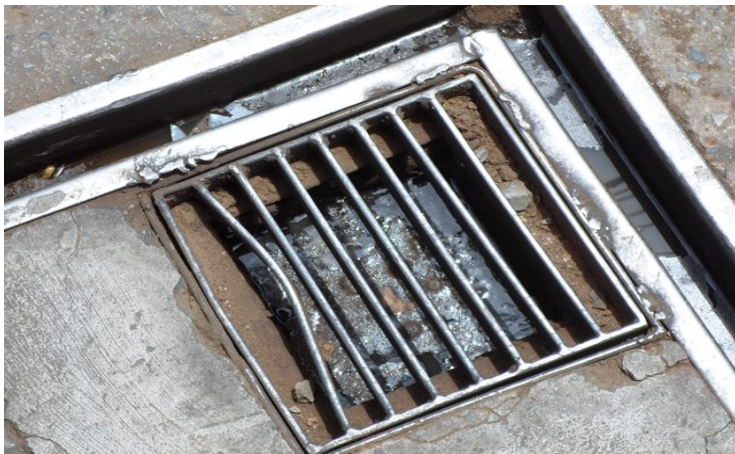
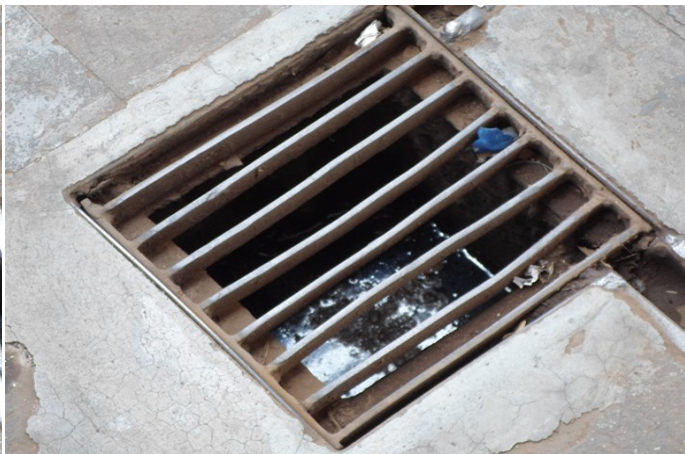
Fotos 6 e 7: Foto detalhada dos canaletos sem manutenção adequada.

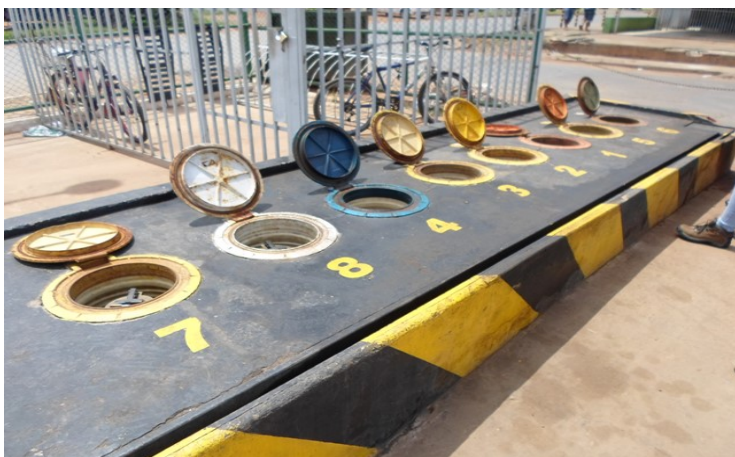
- O empreendimento possui 08 (oito) descargas seladas à distância, dotadas de câmara de contenção e estavam com manutenção adequada (Fotos 8 e 9). Essas descargas são circundadas por canaletos de contenção, havendo indícios de que estão conectadas ao Sistema SAO;

Foto 8: Descargas seladas à distância.

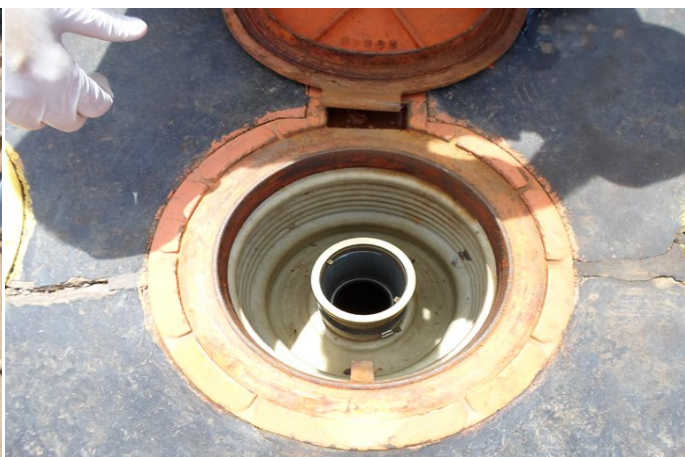
Foto 9: Detalhe da descarga selada à distância com manutenção adequada.

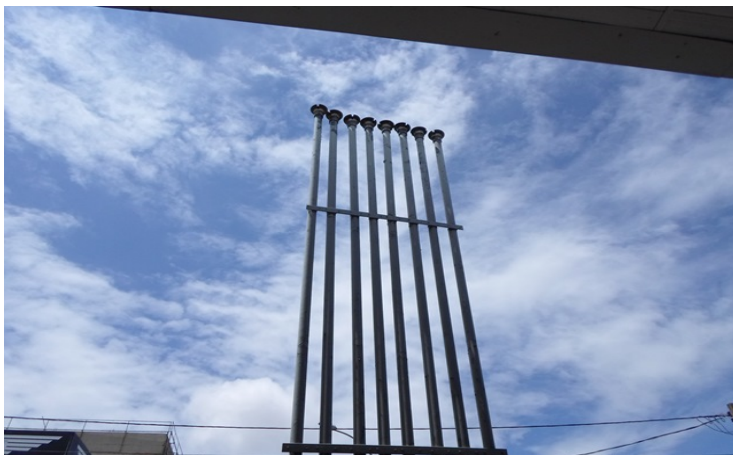
- Os 8 (oito) respiros dos tanques possuem terminais corta-chamas instalados e respeitam o raio esférico livre de 1,5 m e altura mínima de 3,70 m, conforme determina a ABNT/NBR 13.783 (Foto 10);

Foto 10: Respirios dos tanques.

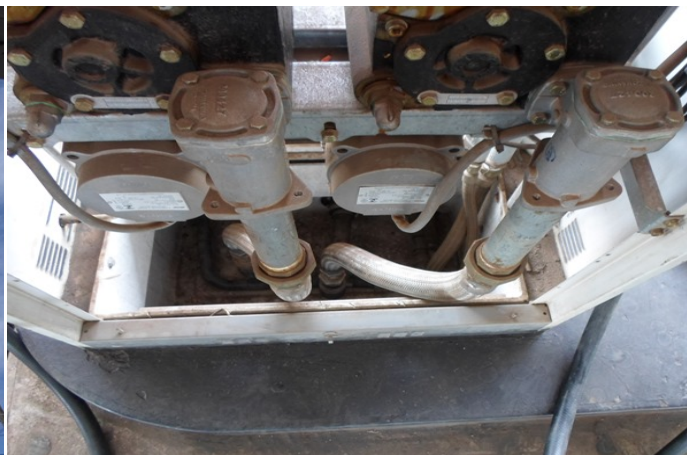
- Todas as unidades de abastecimento são equipadas com câmara de contenção (*sump de bomba*) e com válvula de retenção junto à bomba (*check valve*), mas não apresentam tamanho ideal com relação às projeções das tubulações (Foto 11).

Foto 11: Detalhe do sump da unidade de abastecimento sem o tamanho adequado.

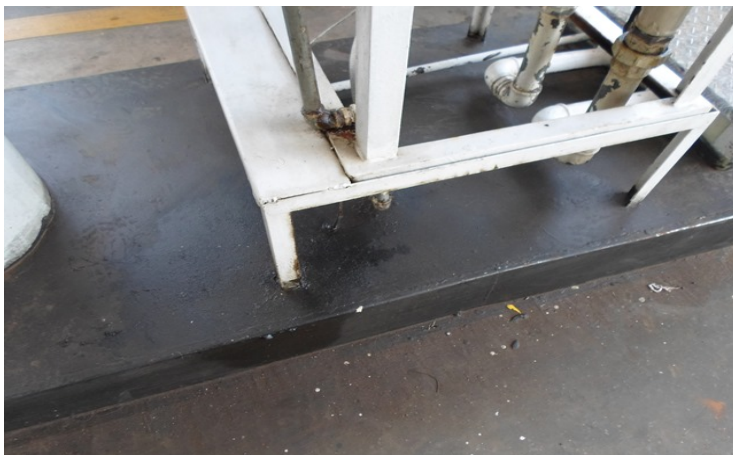
- O posto possui duas unidades de filtragem de Diesel, dotadas de câmara de contenção (*sump de filtro*), mas com indícios de vazamento (Foto 12). As tubulações do filtro de óleo diesel aéreas são metálicas, e na zona de transição são adequadamente convertidas para PEAD (Foto 13).

Foto 12: Unidade de diesel com indícios de vazamento.

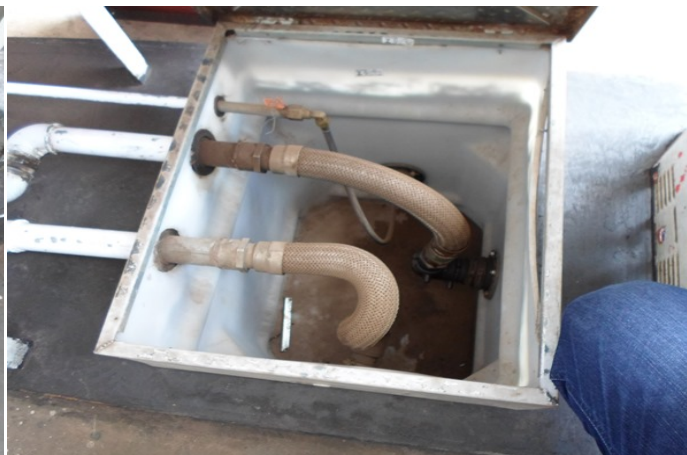
Foto 13: Unidade de filtragem de diesel.

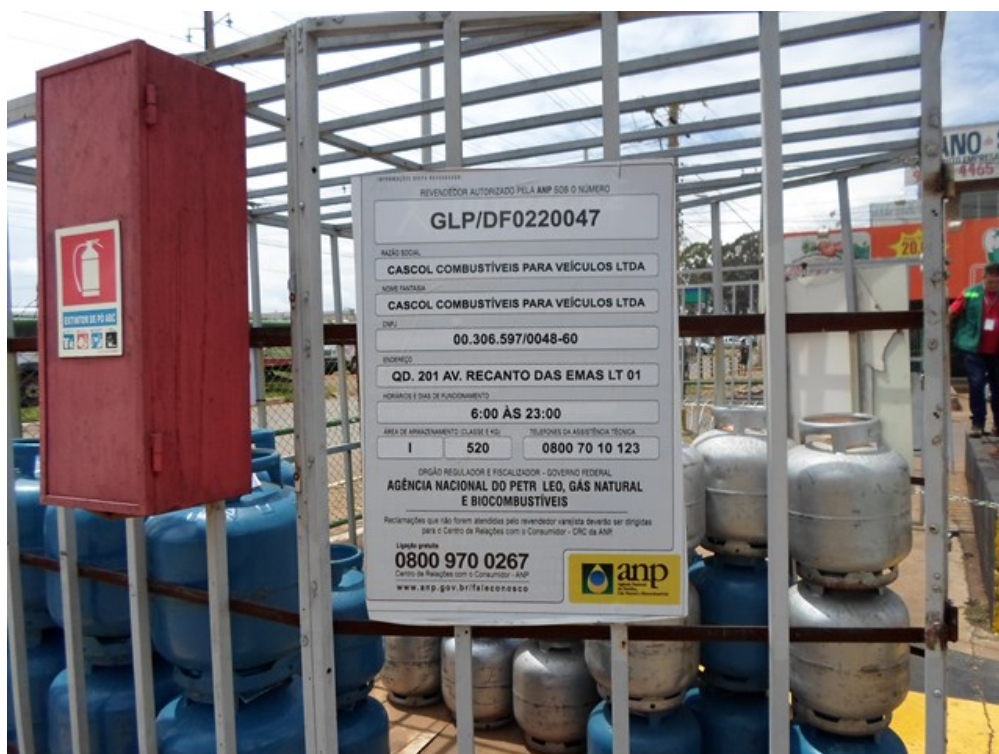
- As áreas de lavagem, lubrificação e troca de óleo foram desativadas, e no momento consta a venda de gás GLP (Fotos 14).
- O óleo usado e contaminado (OLUC) é armazenado em tanque aéreo localizado na área de abastecimento dos veículos, em ambiente coberto, mas com rachaduras no piso (Fotos 15);
- Os recipientes de óleo e demais resíduos de Classe I não estão sendo separados adequadamente, pois no mesmo tambor consta resíduos como palitos e copos descartáveis, além disso, o local onde os mesmos se encontram não é circundado por canaletes. (Fotos 16 e 17);

Foto 14: Local de armazenamento do GLP.

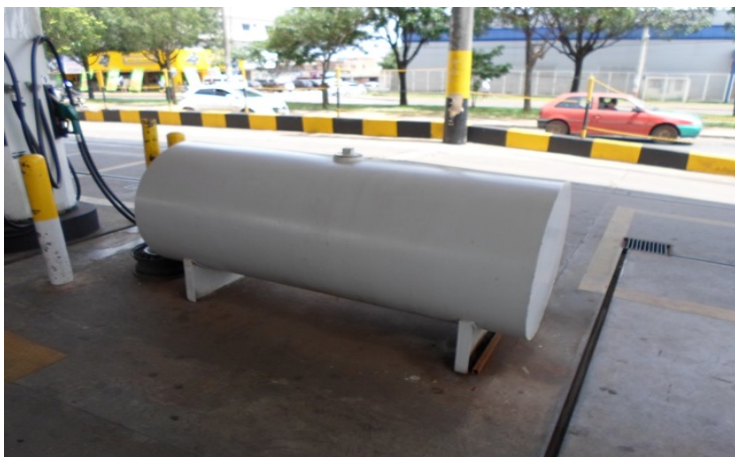
**Foto 15:** Local de armazenamento do OLUC.

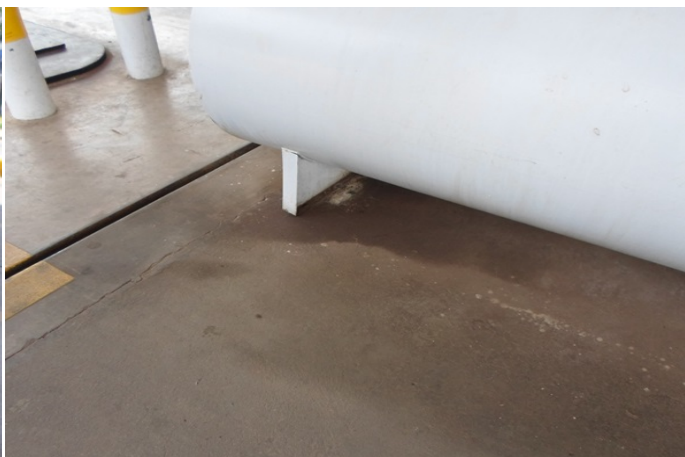
**Foto 16:** Detalhe da pista com rachadura e indício de manutenção inadequada.

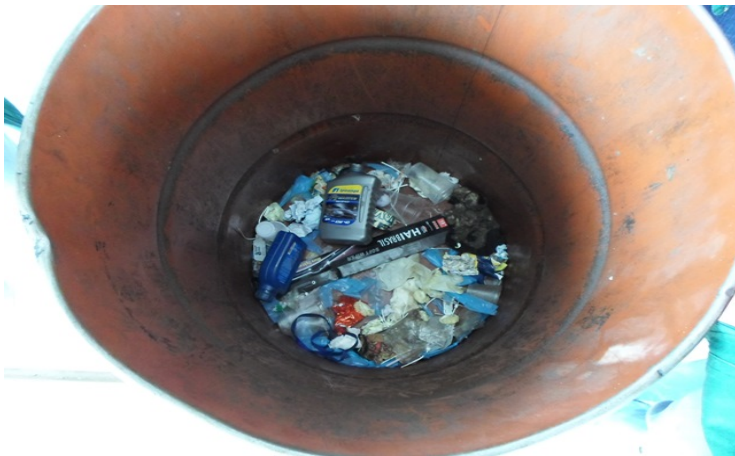
**Foto 17:** Resíduos separados inadequadamente.

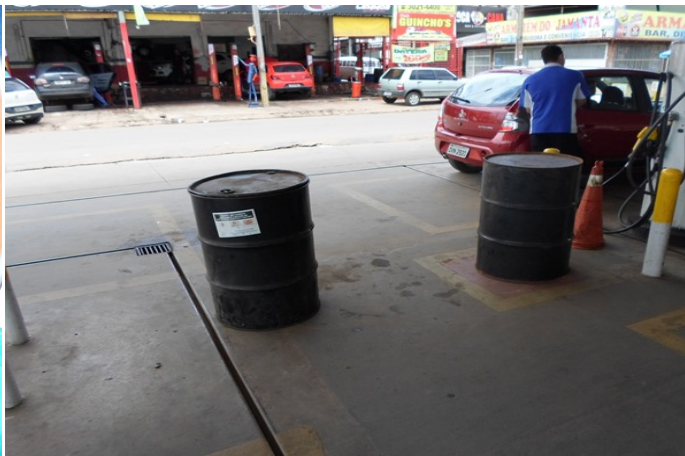
**Foto 18:** Tambor de óleo e demais resíduos de classe I, fora do local circulado por canaletes.

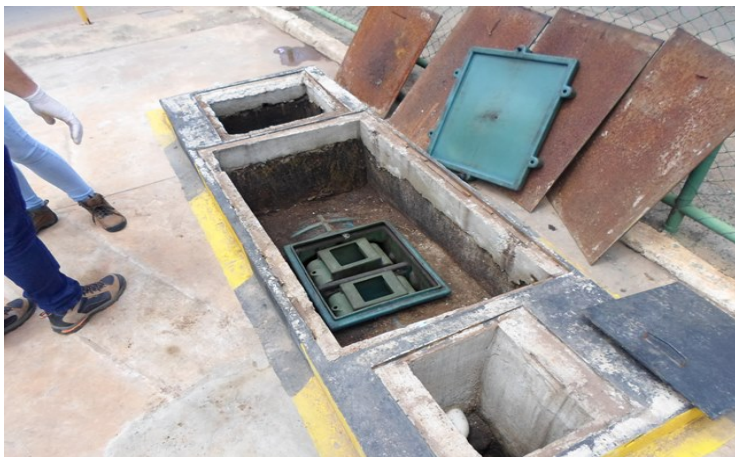
- Foi constatado em vistoria, que o Sistema Separador de Água e Óleo (SAO) é misto, sendo a caixa de areia e a de amostragem em alvenaria, e as caixas de separação de água e óleo e coleta de óleo são pré-moldadas (Foto 19); o SAO não está funcionando adequadamente e também está fora dos padrões exigidos pela ABNT/NBR 14.605-21, uma vez que, a caixa de amostragem deverá conter altura mínima de 15 cm entre a geratriz inferior do tubo de saída do SAO e a geratriz inferior do tubo de saída da caixa de amostragem.(Foto 20);
- O Posto é interligado com a rede de abastecimento de água e esgotamento sanitário da Companhia de Saneamento Ambiental do Distrito Federal (CAESB);

**Foto 19:** Visão do SAO.

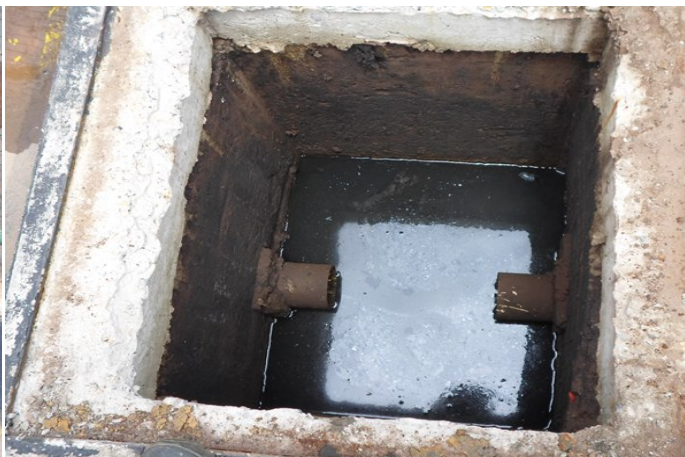
**Foto 20:** Caixa de amostragem fora das normas ABNT/NBR 14.605-21.
