**GOVERNO DO DISTRITO FEDERAL**  
**INSTITUTO DO MEIO AMBIENTE E DOS RECURSOS HÍDRICOS DO DISTRITO FEDERAL**  
Superintendência de Licenciamento Ambiental  
Diretoria de Licenciamento V

Parecer Técnico SEI-GDF n.º 21/2018 - IBRAM/PRESI/SULAM/DILAM-V

**Parecer Técnico:** Licença de Instalação Reforma

**Interessado:** Posto de Serviço 307 Ltda

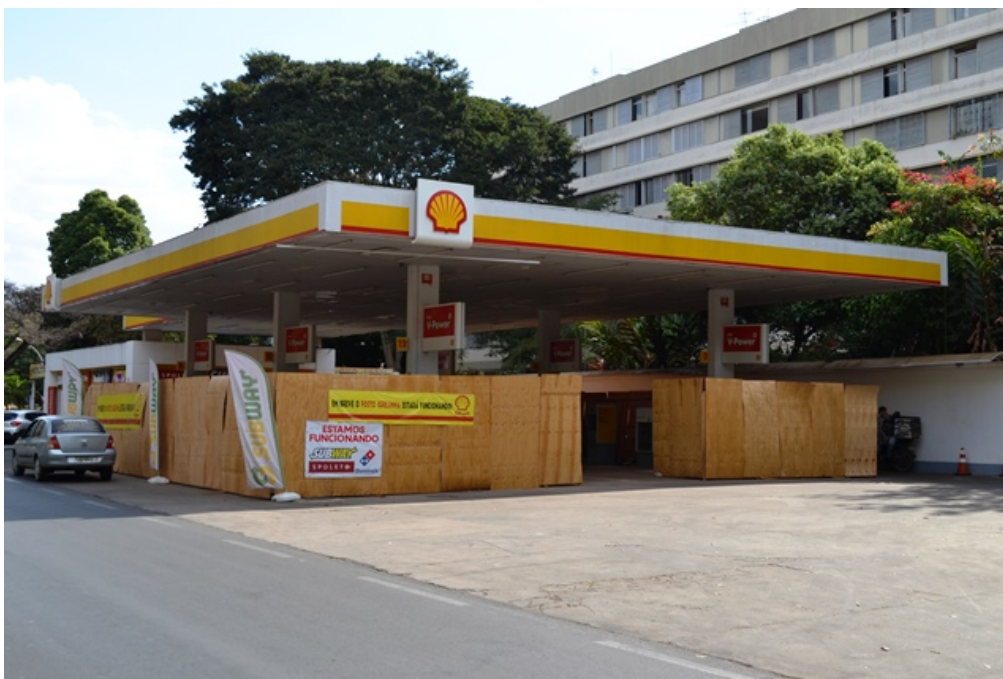
**Figura 1** – Visão geral do posto circundado por tapumes o que denota que o empreendimento se encontra com as atividades.

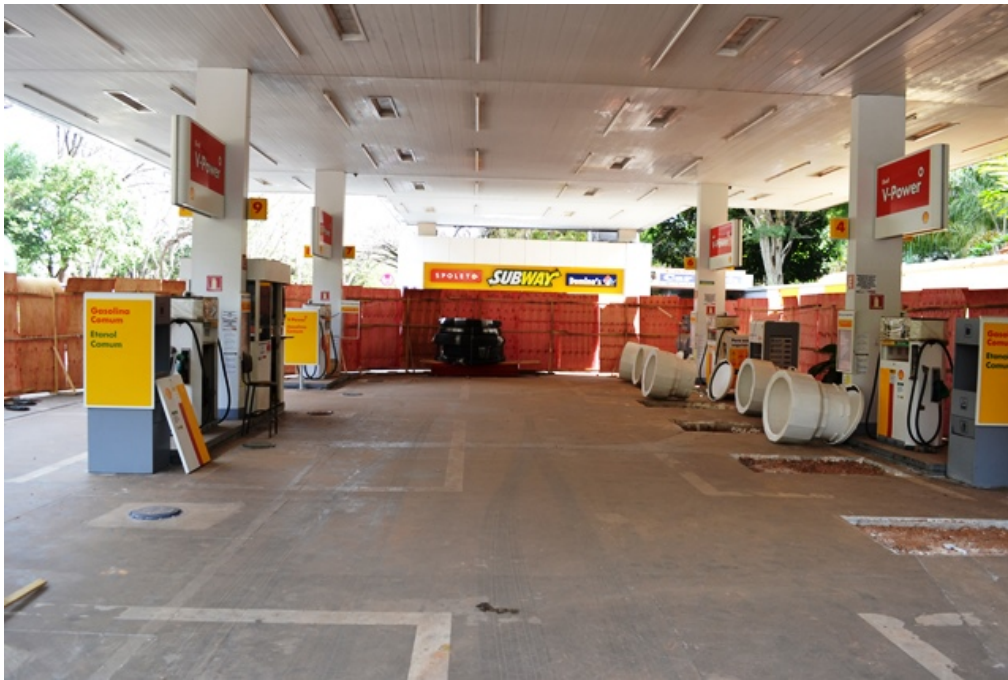
**Figura 2** – Vista parcial da pista de abastecimento com as 6 (seis) Unidades Abastecedoras. Observa-se a movimentação de terra (área direita) nos locais do antigo *sump* do tanque e tubulações na área do fundo.

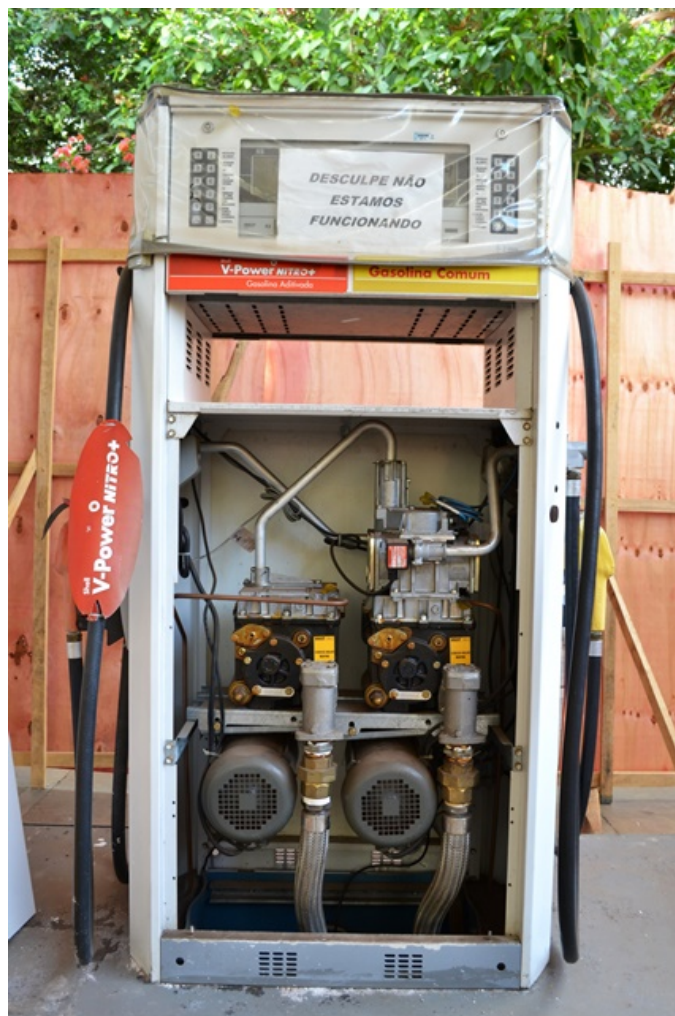
**Figura 3** – Unidade abastecedora fora de operação de Gasolina Comum e Aditivada com o dispositivo de segurança check-valve.

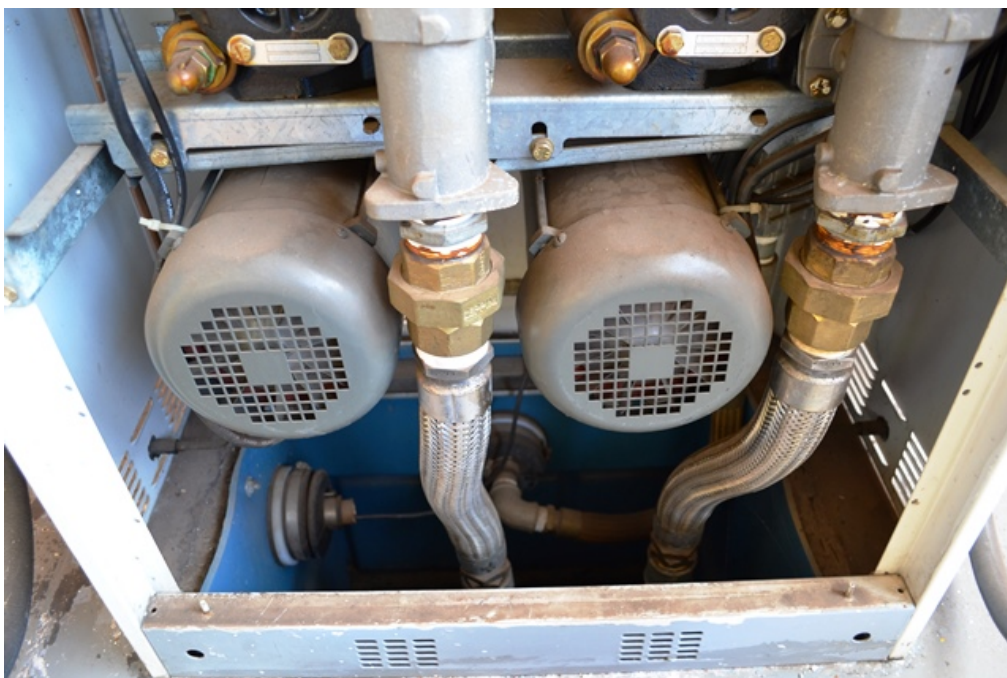
**Figura 4** – Unidade abastecedora de Gasolina Comum e Aditivada com o dispositivo de segurança check-valve, observa-se que a tubulação metálica está contida na câmara de contenção para unidade da bomba.

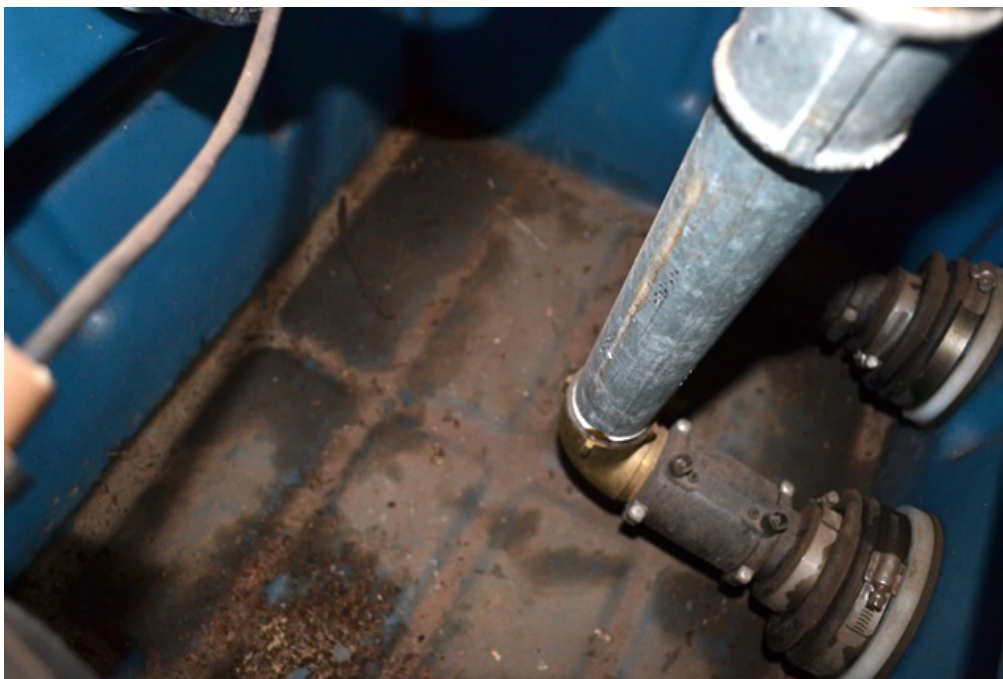
**Figura 5** - Detalhe do interior da unidade abastecedora com a câmara de contenção de uma das Unidades Abastecedoras do SASC. A tubulação é do tipo não metálica conforme exige a ABNT NBR 14722, a mesma está totalmente contida no dispositivo de segurança e necessita de manutenção operacional diária conforme exige a tabela 1 da ABNT NBR 15594-3:2008.

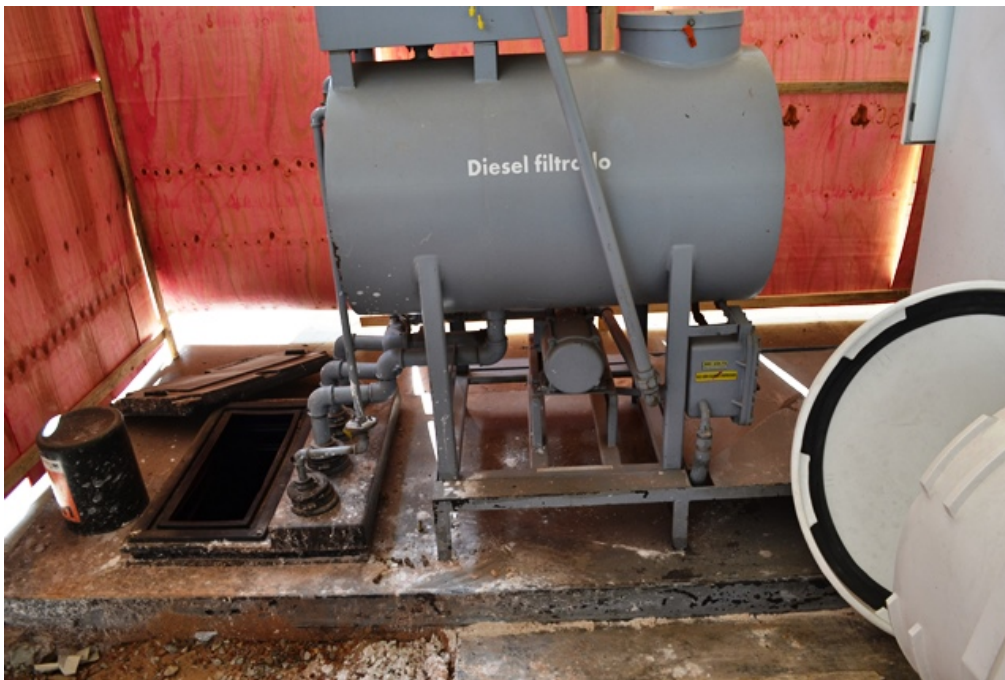
**Figura 6** - Aspecto do filtro de Diesel fora de operação com *sump*.

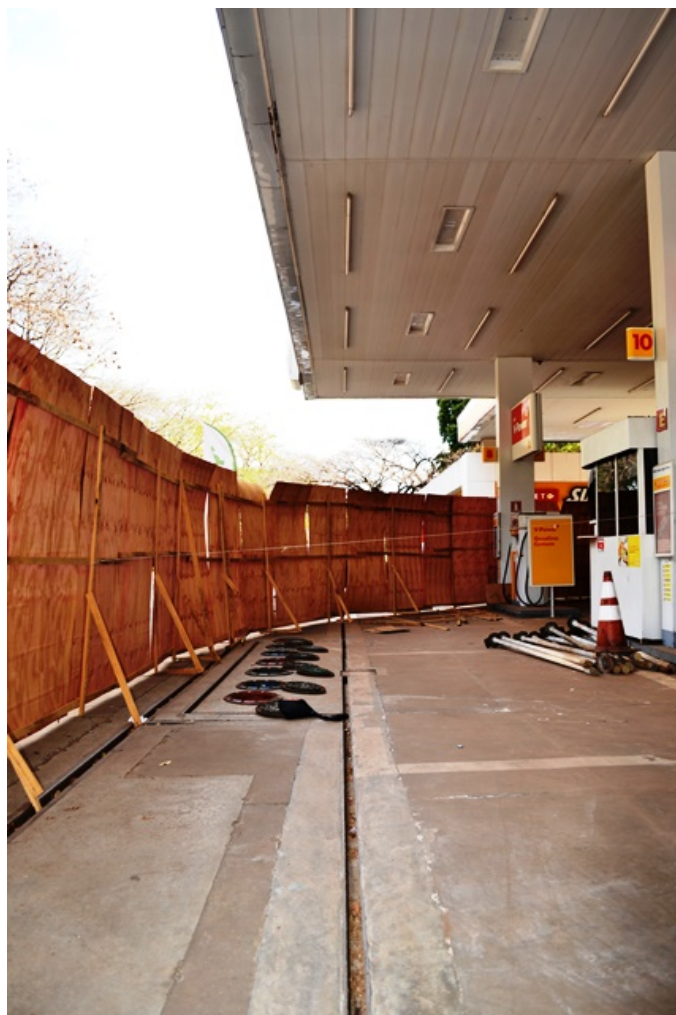
**Figura 6** - Canaletas com recuo interno de 0,5 metros conforme exige o item 4, da ABNT NBR 14.6052:2010.

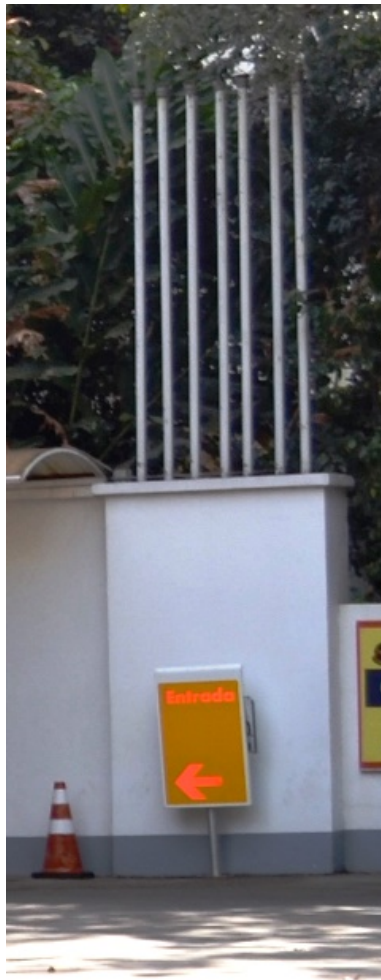
**Figura 7** - Respiros com terminal corta chamas. Observa-se que dentro do raio esférico de 1,50 m ocorre a presença de indivíduos arbóreos em desacordo ao que é exigido na ABNT NBR 13783:2004.

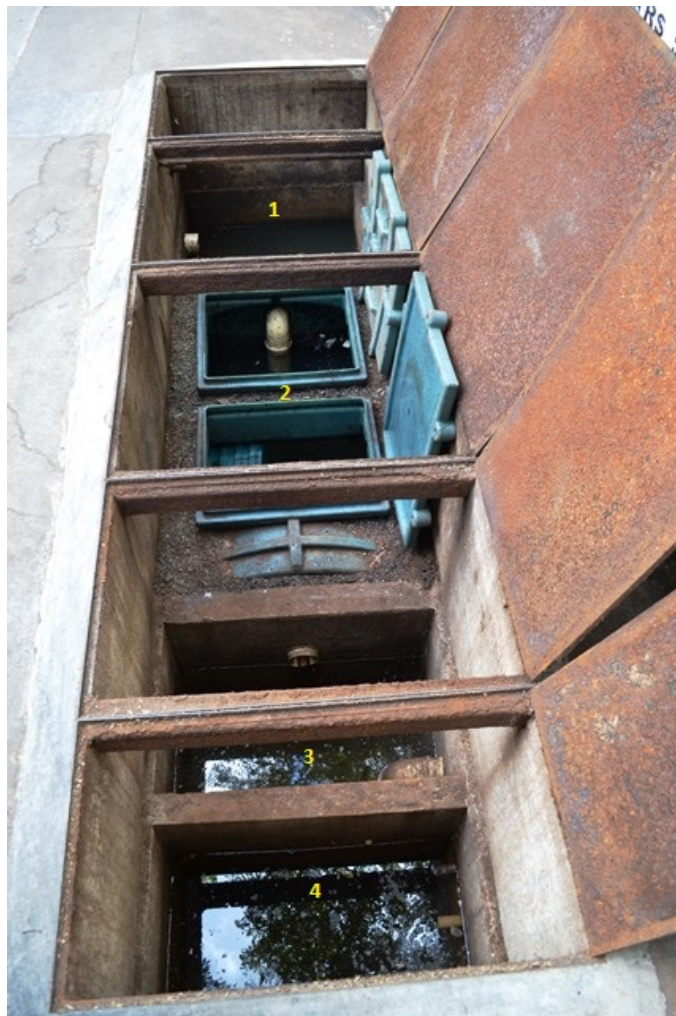
**Figura 8** - Aspecto geral do SAO da pista de abastecimento. Observa-se que o Sistema possui (1) Caixa de areia, (2) Caixa separadora de água e óleo, (3) caixa de amostragem de efluentes e (4) caixa coletora de óleo.

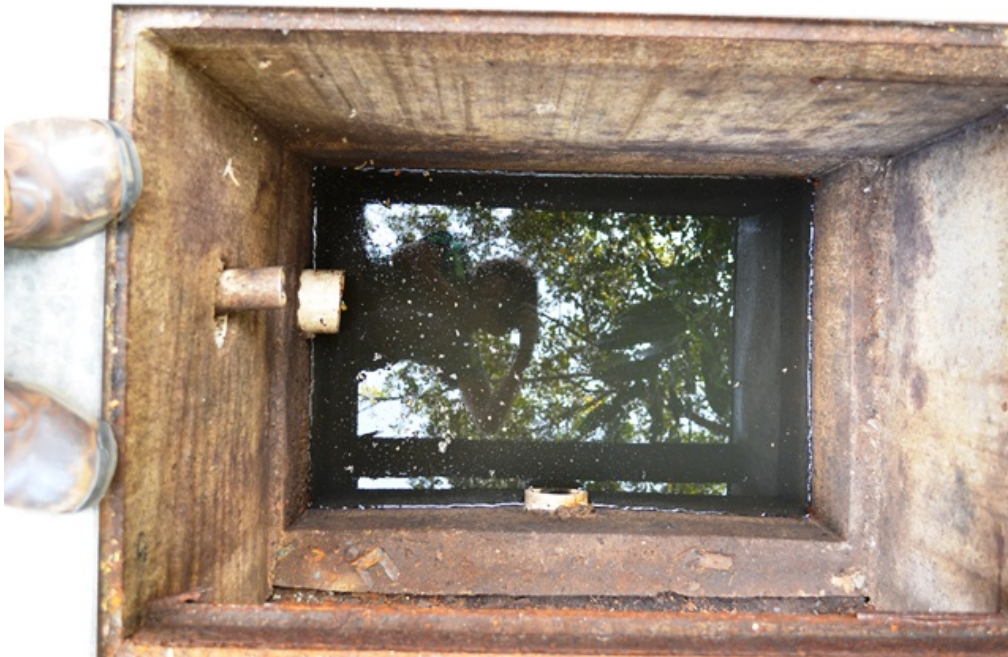
**Figura 8** - Aspecto da Caixa de Areia.

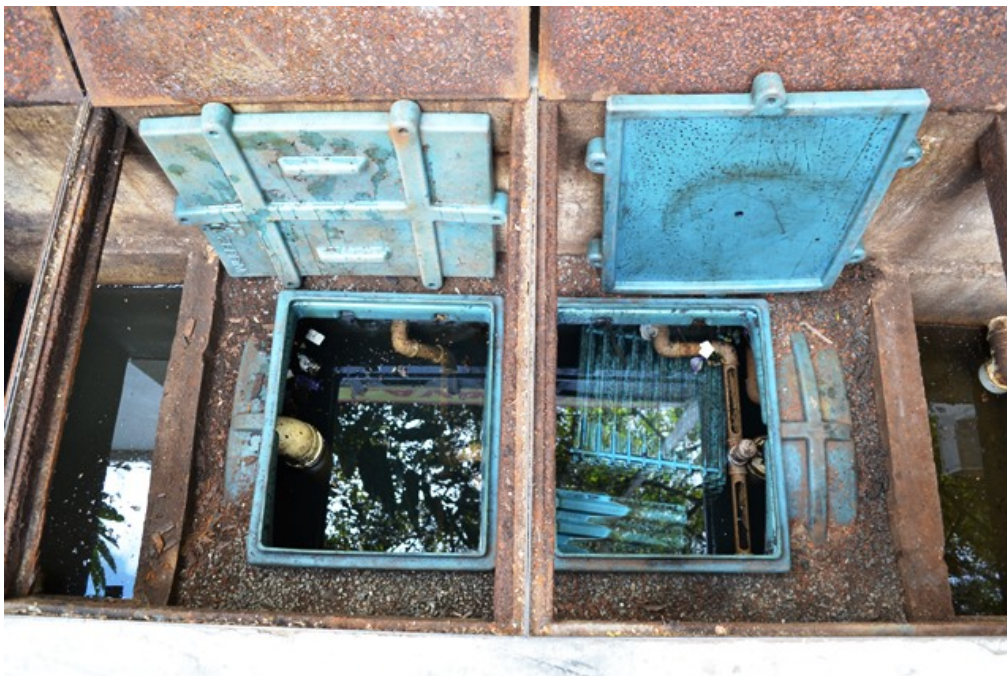
**Figura 9** - Aspecto de um dos compartimentos da Caixa Separadora de Água e Óleo - CSAO do SAO da pista de abastecimento. O sistema instalado se encontra fora de operação e quando entrar em operação deverá realizar manutenção operacional semanal conforme exige a tabela 1 da ABNT NBR 15594-3:2008.

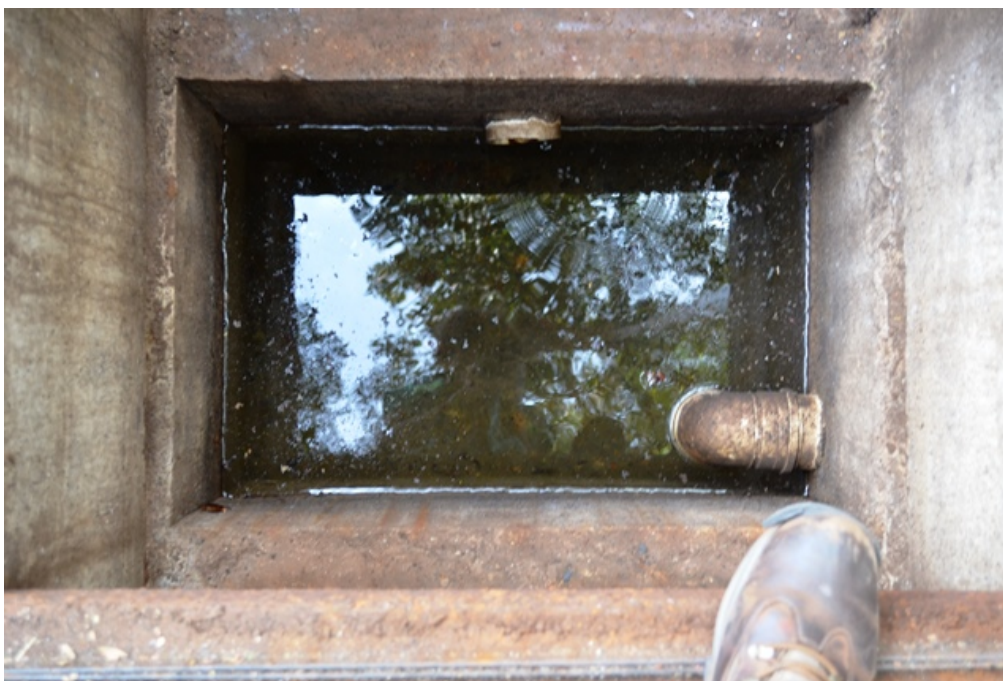
**Figura 10** - Caixa de amostragem de efluentes, observa-se que os efluentes não possui a queda de 15 cm no qual é exigida na ABNT NBR 14.605-2:2010

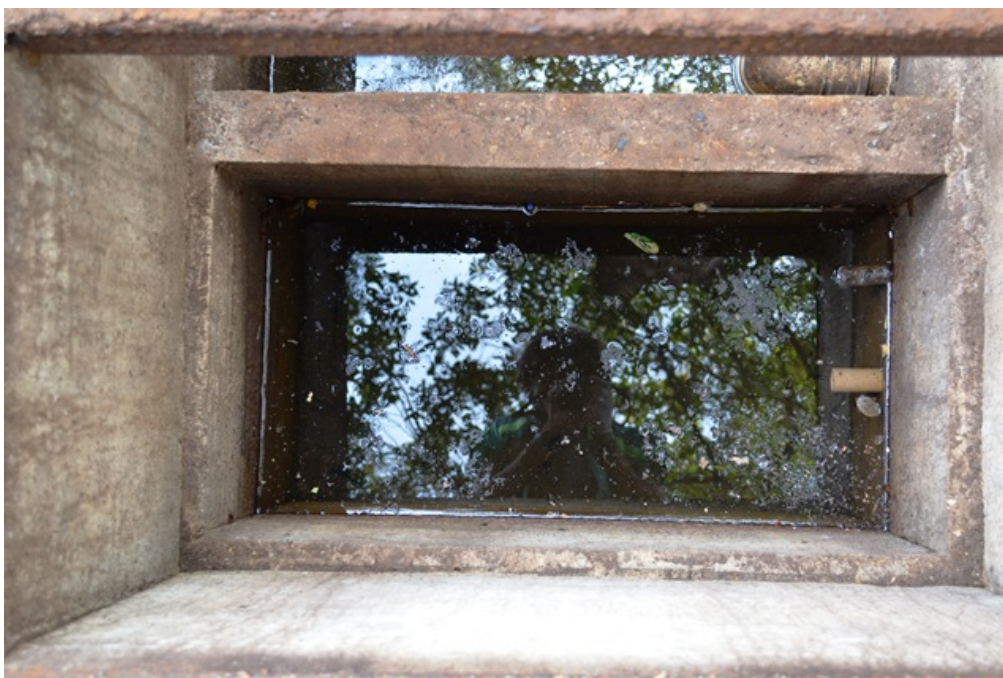
**Figura 10** - Caixa coletora de óleo. Observa-se que a caixa está cheia de água da chuva em função da mesma está fora de operação.

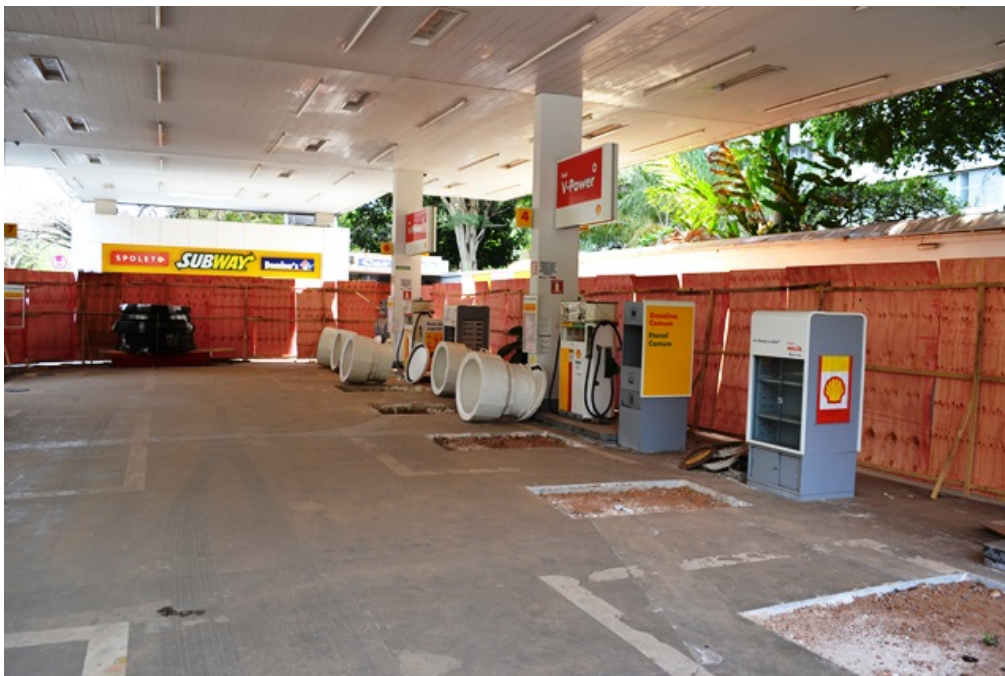
**Figura 10** - Cava aberta na área do Sistema de Armazenamento de Combustíveis SASC.

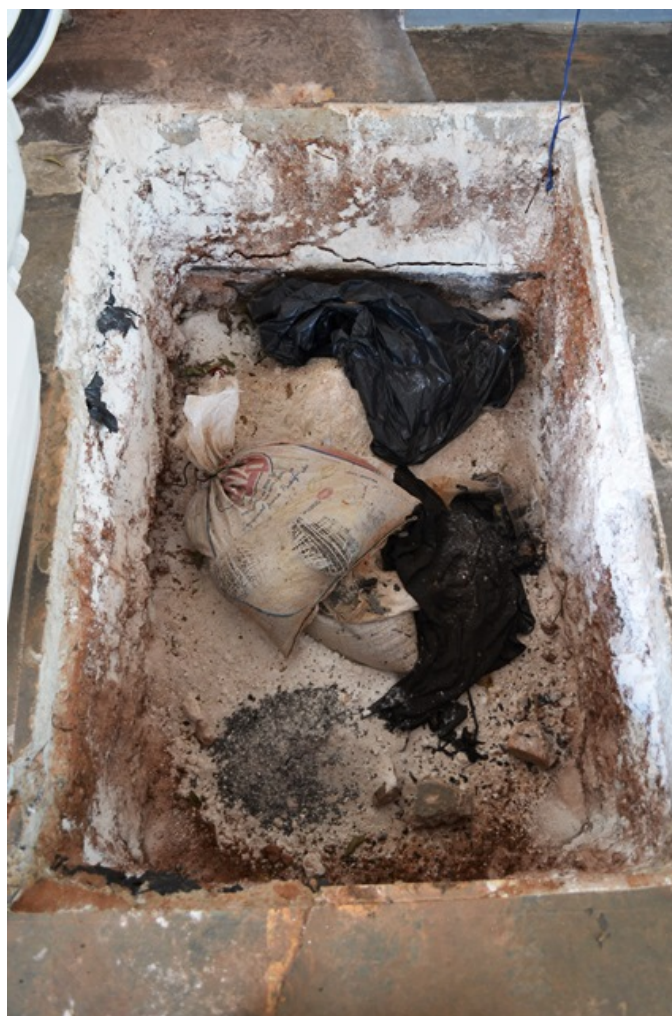
**Figura 10** - Cava aberta no local de instalação do *sump do tanque* em um dos 7 (sete) SASC da área de tancagem.

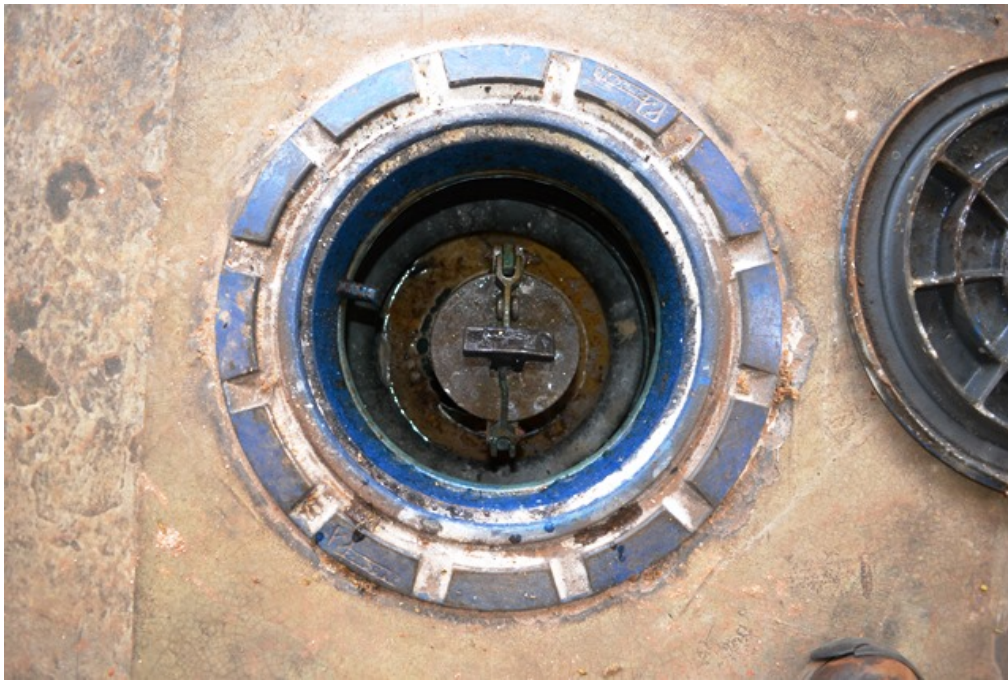
**Figura 11** - Aspecto de um dos dispositivos da descarga selada sobre o tanque. Observa-se que o interior do dispositivo necessita de manutenção operacional constante conforme exige a tabela 1 da ABNT NBR 15594-3:2008

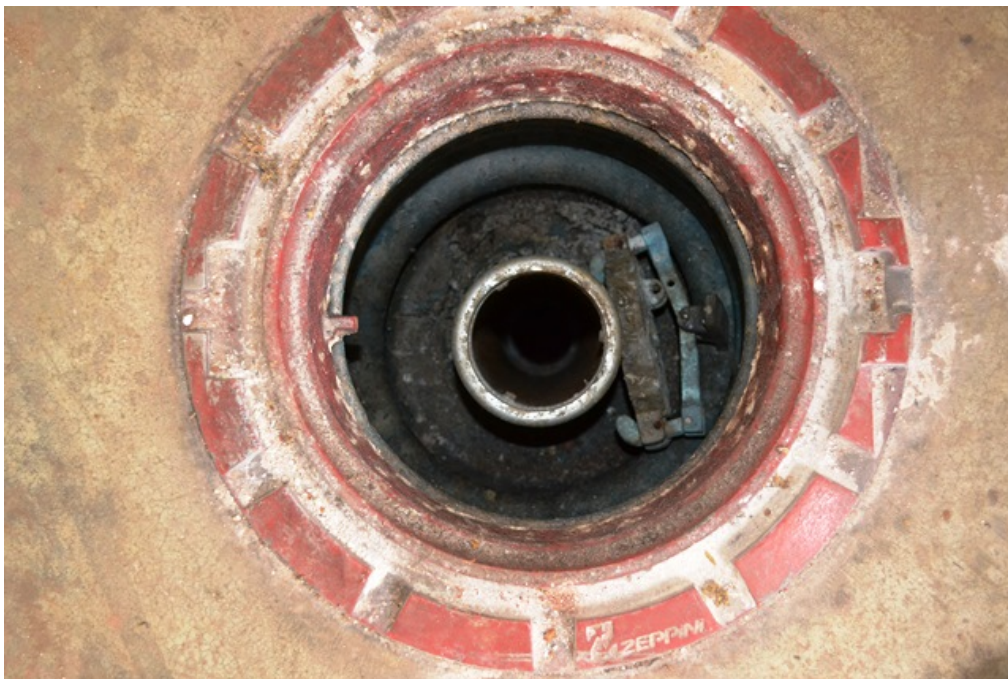
**Figura 11** - Aspecto de um dos dispositivos (*Spill container*) da descarga selada sobre o tanque. Observa-se que a tubulação não está tamponada e o dispositivo necessita de manutenção operacional constante conforme exige a tabela 1 da ABNT NBR 15594-3:2008

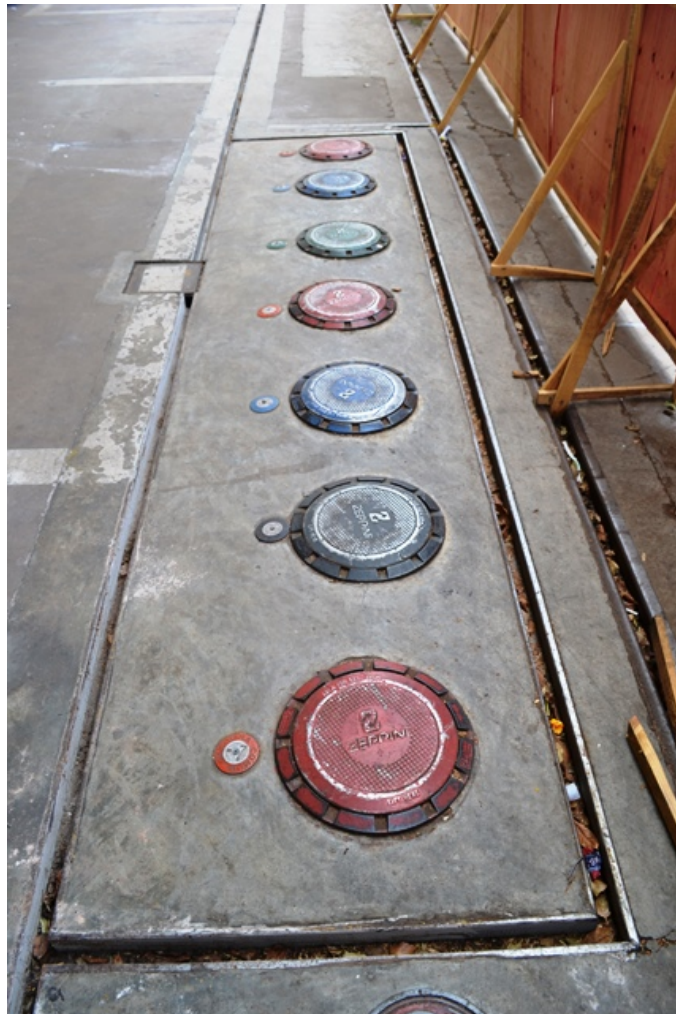
**Figura 12** - Descarga selada à Distância. Observa-se que o dispositivo é circundado por caneletas direcionadas ao SAO exclusivo da pista de abastecimento e necessita de manutenção operacional constante.

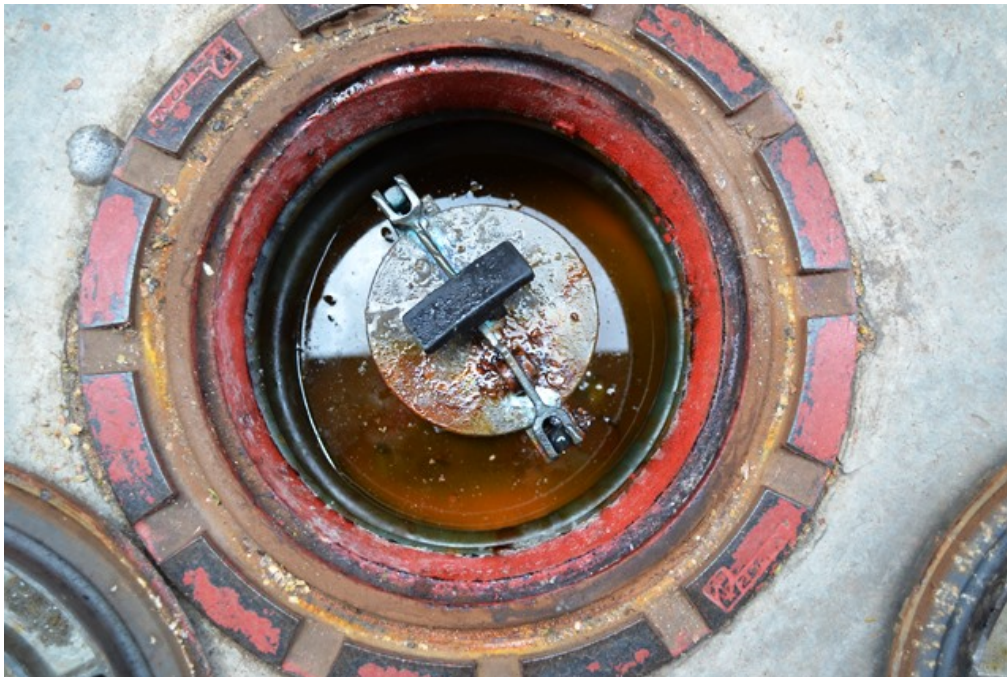
**Figura 13** - Aspecto do interior da Descarga selada à Distância. Observa-se a cor do efluente no interior do dispositivo, denotando aparentemente ser combustível o que necessita de manutenção operacional constante conforme exige a tabela 1 da ABNT NBR 15594-3:2008.

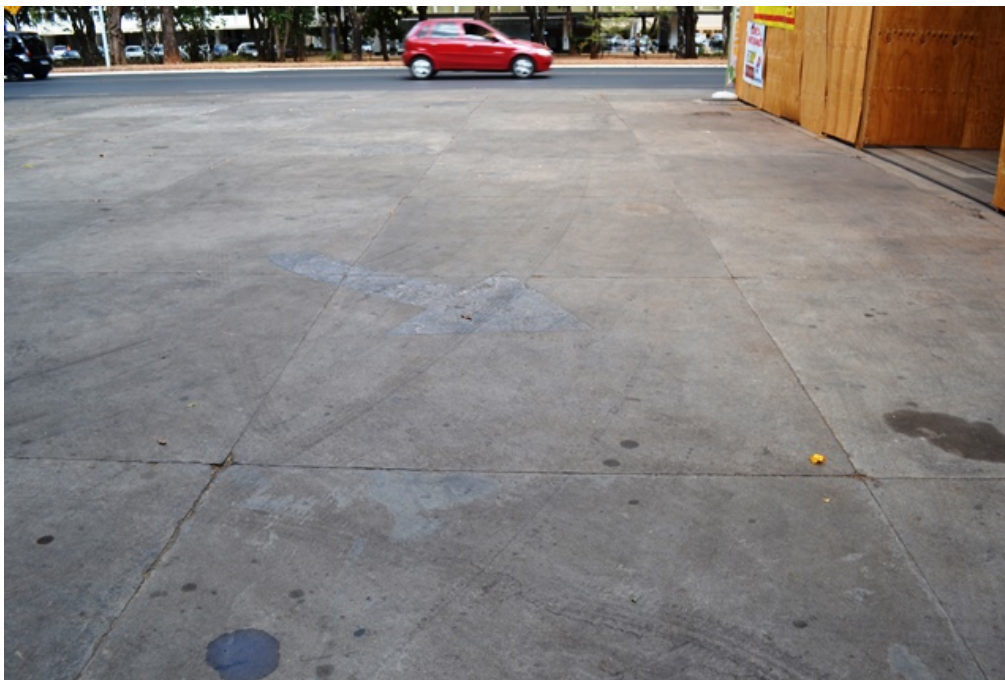
**Figura 14** - Vista do local destinado para a instalação dos 3 (três) SASC conforme informa à Planta do Sistema de Drenagem Oleosa, doc Sei 9822871.

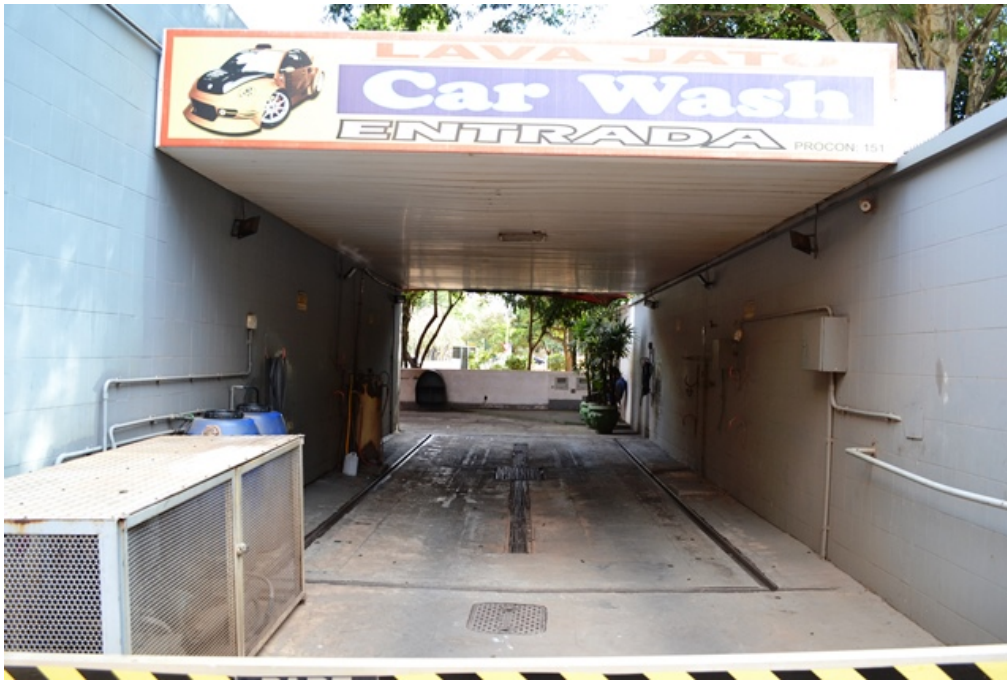
**Figura 16** - Vista da área de Lavagem de Veículos, observa-se que a área possui caixa de areia central, cobertura e é cercada por canaletas com fluxo exclusivo para o SAO da área de lavagem conforme exige o parágrafo 4 art. 21 da instrução 213/2013.

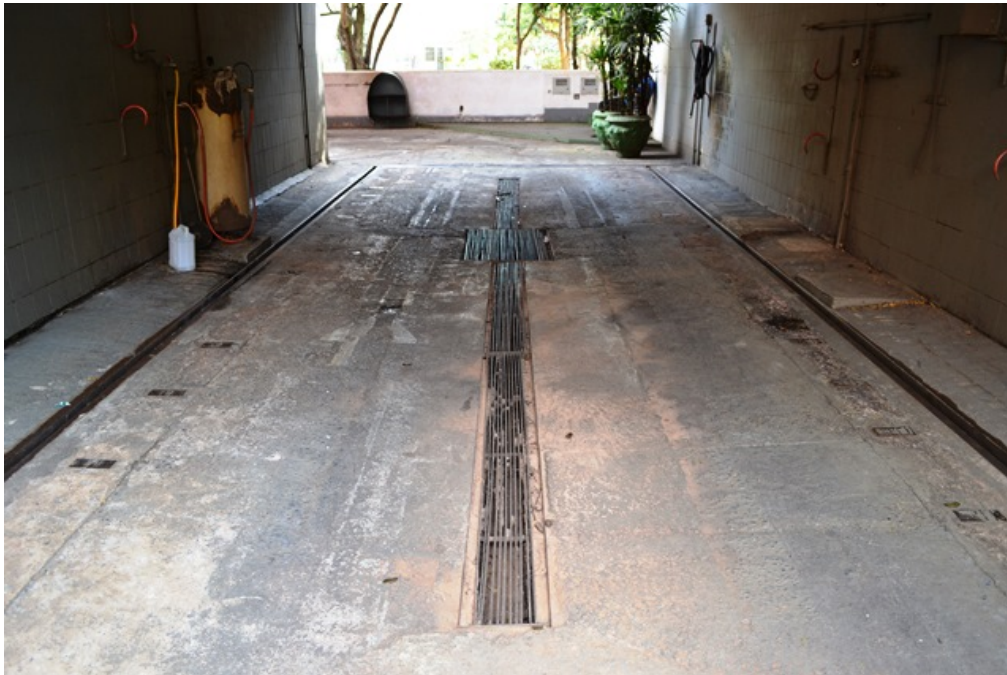
**Figura 17** - Aspecto da caixa de areia central da área de lavagem de veículos. Observa-se o caimento da superfície da pista.

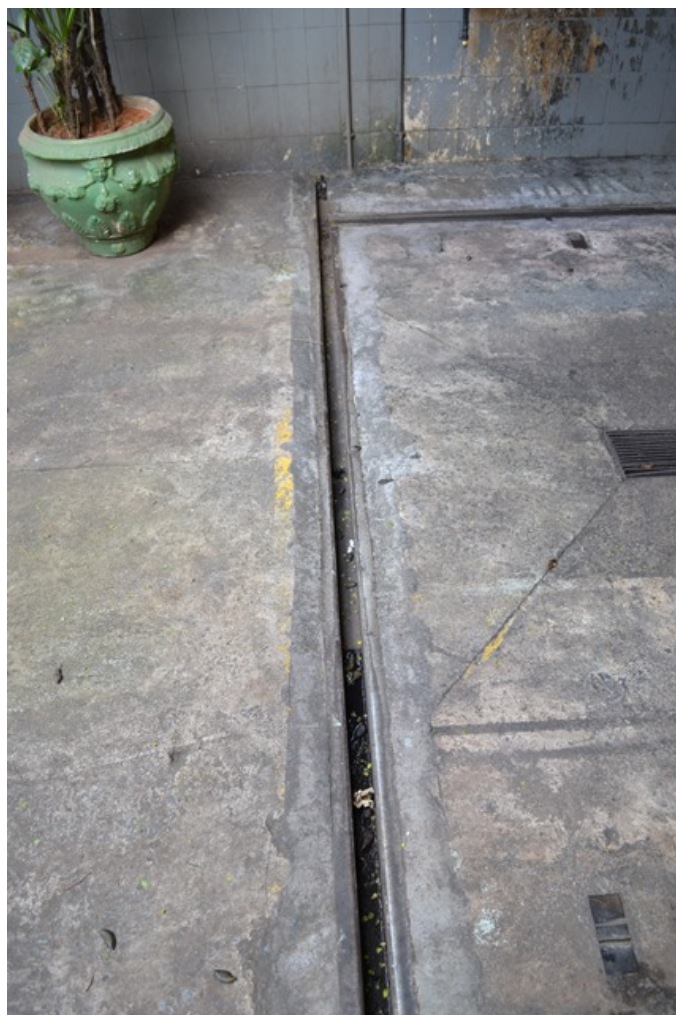
**Figura 17** - Aspecto dos Canaletes da área de Lavagem de Veículos. Observa-se o acúmulo de resíduos na estrutura interna o que necessita de manutenção

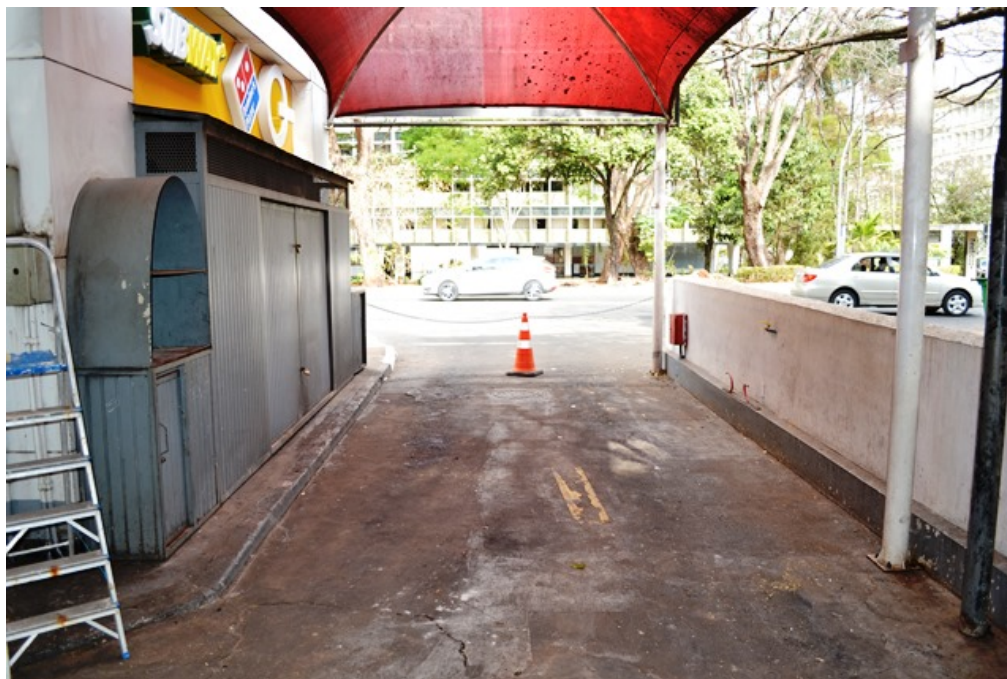
**Figura 17** - Aspecto da área destinada para a secagem de veículos.

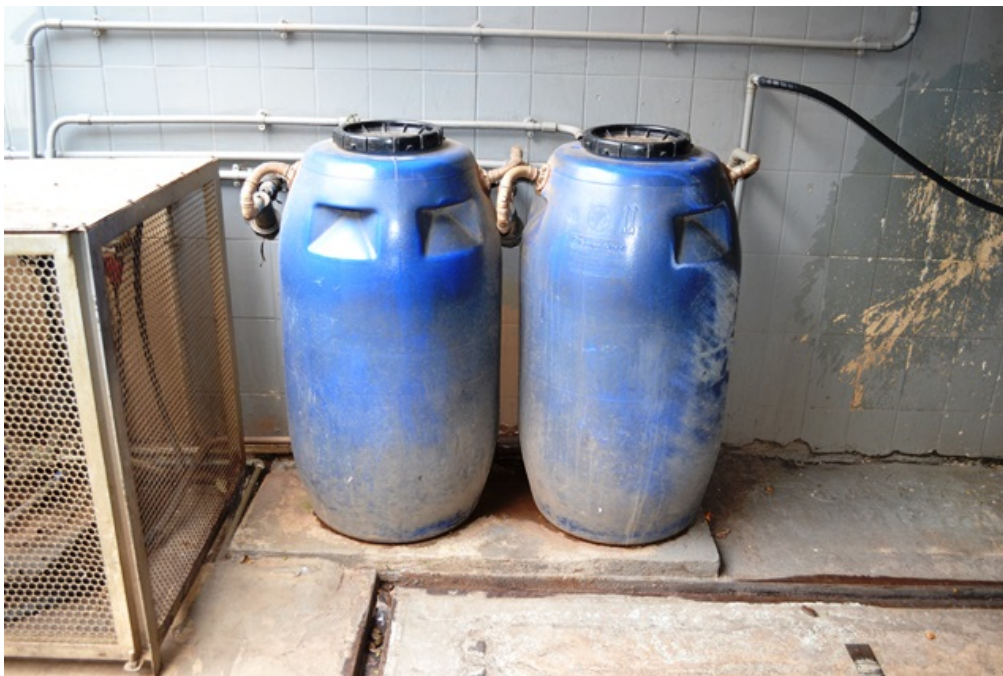
**Figura 17** - Tambores para o acondicionamento de sabão.
