**GOVERNO DO DISTRITO FEDERAL**  
**INSTITUTO DO MEIO AMBIENTE E DOS RECURSOS HÍDRICOS DO DISTRITO FEDERAL**  
Coordenação de Empreendimentos Industriais, Serviços e Postos de Combustíveis  
Gerência de Licenciamento de Indústrias, Postos, Transporte e Depósito de Produtos e Resíduos Perigosos

Parecer Técnico - LO SEI-GDF n.º 21/2018 - IBRAM/PRESI/SULAM/COIND/GEINP

**Interessado:** AUTO POSTO MILLENIUM 2000 LTDA

**Atividade Licenciada:** Posto Revendedor de Combustíveis, Lavagem e Lubrificação de Veículos.

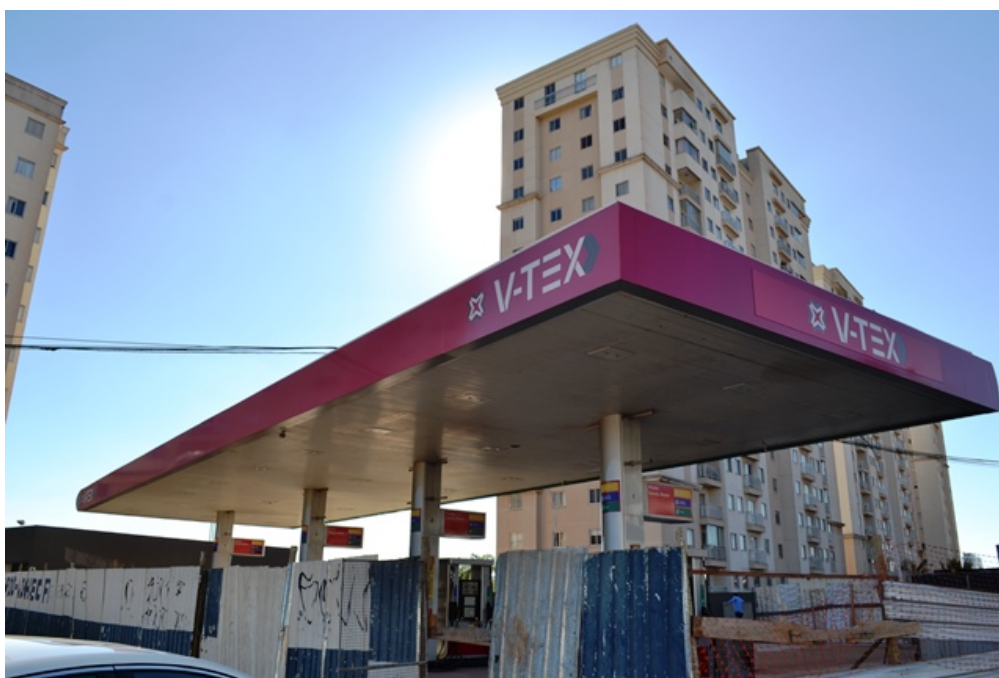
Figura 2 - Vista geral do posto.

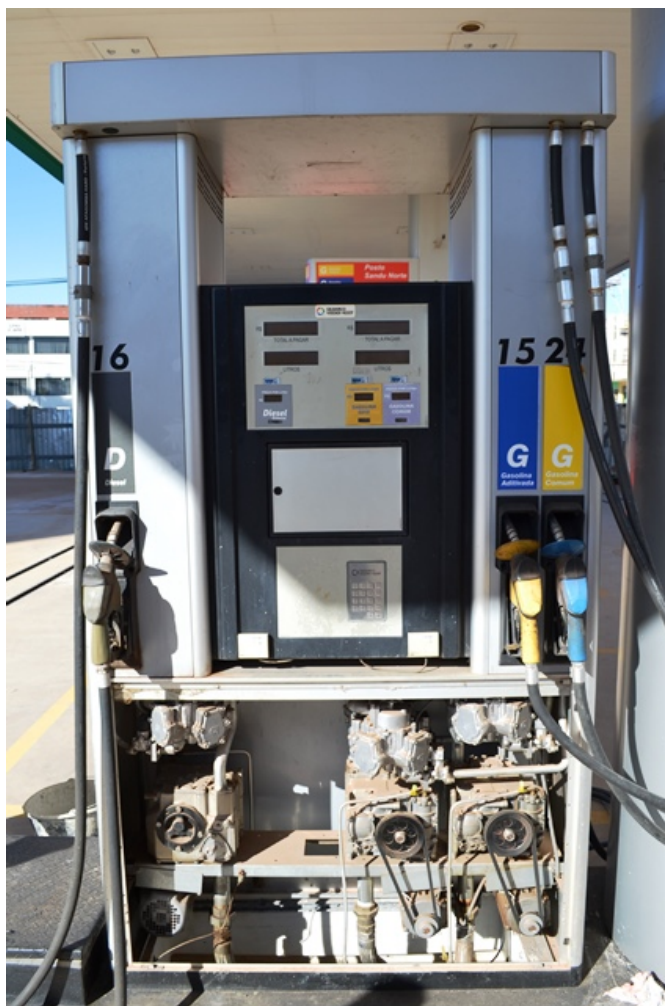
**Figura 3** - Unidade abastecedora de Gasolina Comum e Aditivada com o dispositivo de segurança *check-valve*, observa-se que a tubulação está limpa e totalmente contida na câmara de contenção para unidade da bomba.

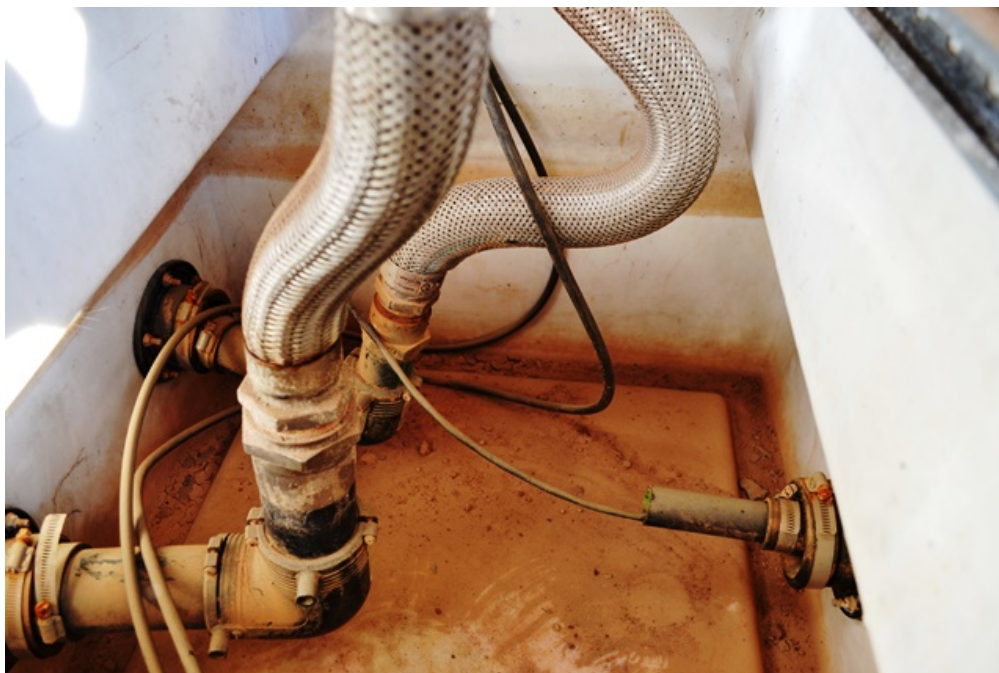
**Figura 4** - Detalhe interno da Câmara de contenção de uma das Unidades Abastecedoras do SASC. Observa-se que a tubulação esta totalmente contida no dispositivo de segurança. Observa-se que

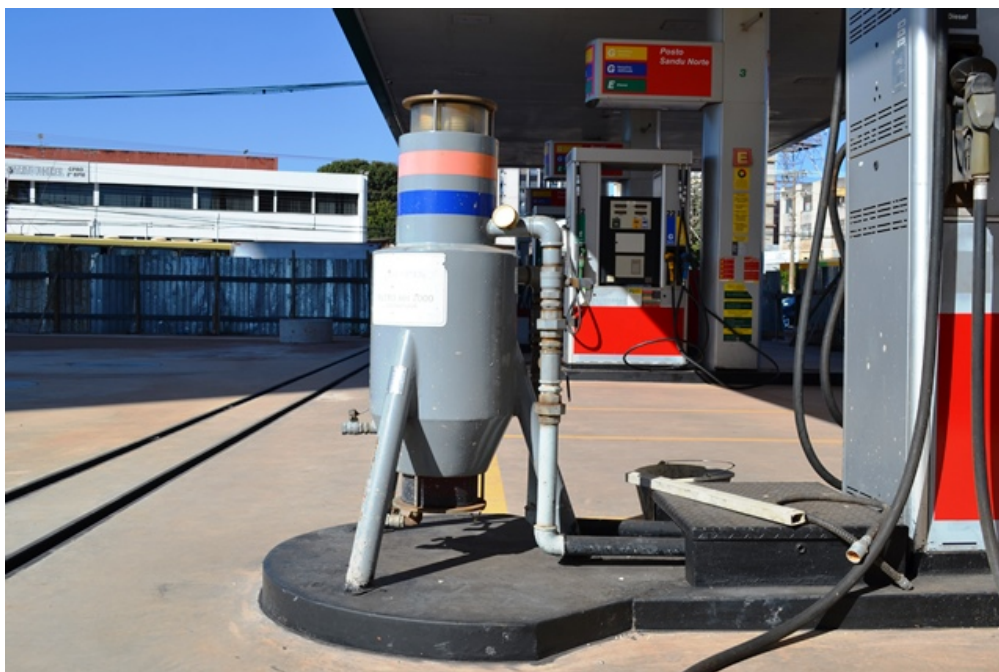
**Figura 5** - Aspecto do filtro desidratador de Diesel com *sump*.

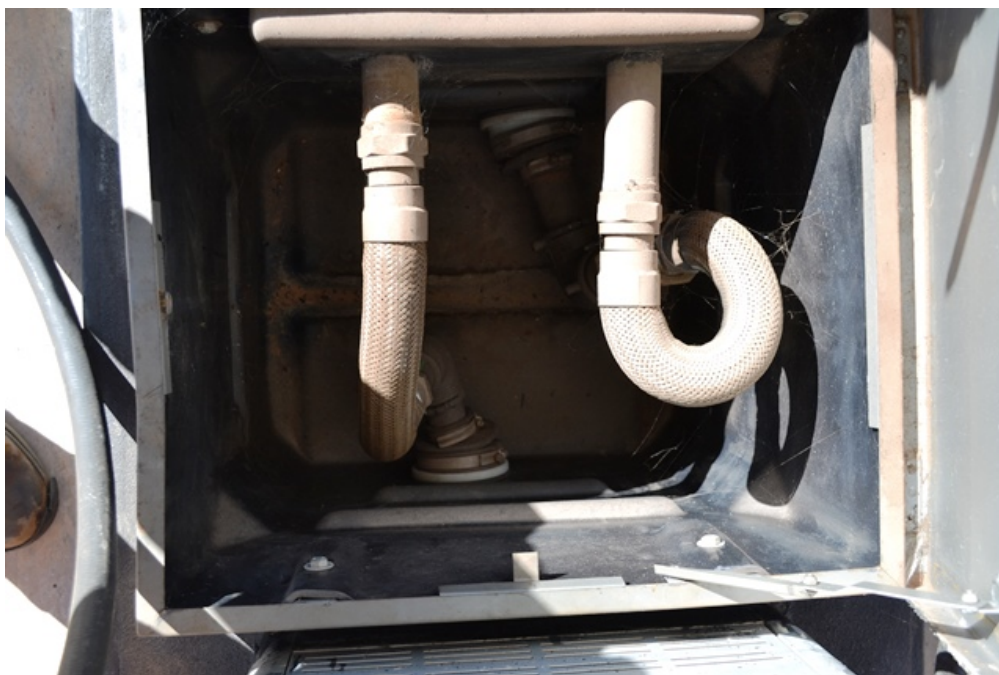
**Figura 6** - Aspecto interno da câmara de contenção (*Sump*) da Unidade do filtro de Diesel.

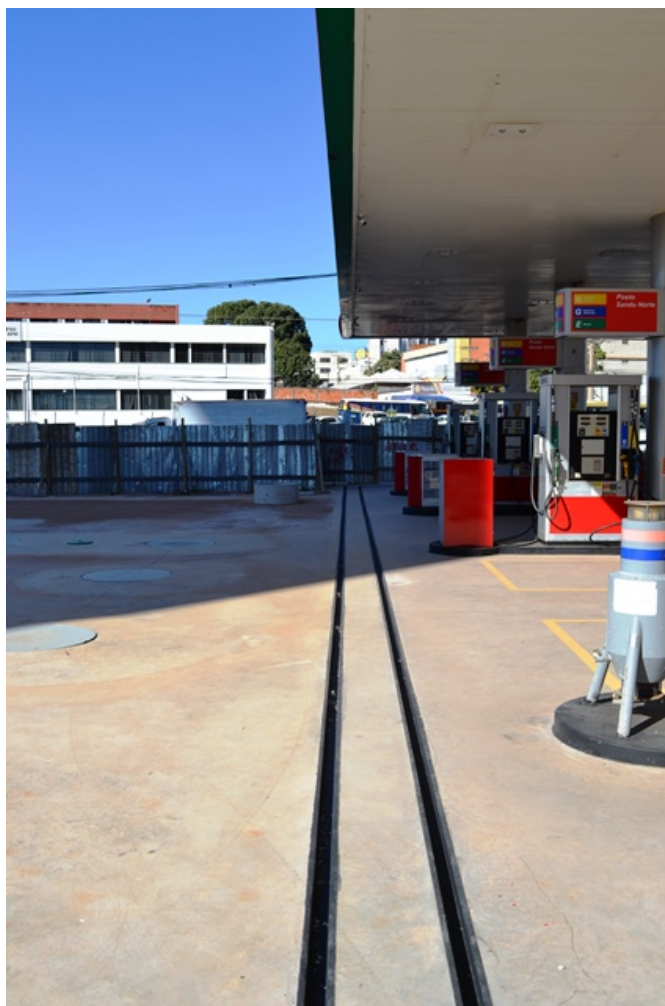
**Figura 7** - Canaletes Internos do Sistema de Drenagem Oleosa - SDO e externas da drenagem de águas pluviais da pista de abastecimento com recuo interno de 0,5 metros conforme exige o item 4, da ABNT NBR 14.605-2:2010

15. Reparar as rachaduras no piso e nas extremidades dos canaletos da pista de abastecimento;  
Análise: Atendido. O interessado justificou na carta (9699703) item 02 que o piso foi reformado de modo que não existem rachaduras ou fissura em sua superfície. O interessado argumenta que as canaletas antigas foram substituídas por novos canaletos, interligadas ao SSAO da pista. Foi constatado em vistoria a alteração dos canaletos e os mesmos estão em conformidade conforme exige o item 4 da ABNT NBR 14605-2:2009.

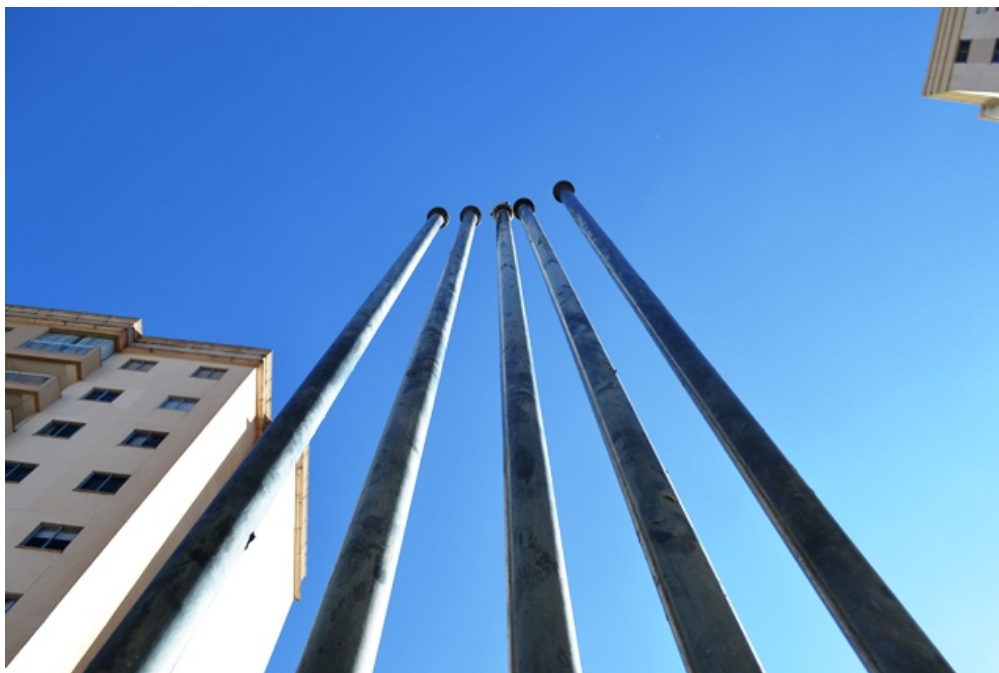
**Figura 8** - Respiros com terminal corta chamas. Observa-se que os 2 (dois) respiros estão bastante próximos.

14. Recomenda a poda de um indivíduo arbóreo localizado próximo aos respiros dos tanques de combustíveis;  
Análise: Atendido. O interessado justificou na carta (9699703) item 01 que não há presença de indivíduos arbóreos próximo aos respiros dos tanques de combustíveis, tal fato foi constatado em vistoria.

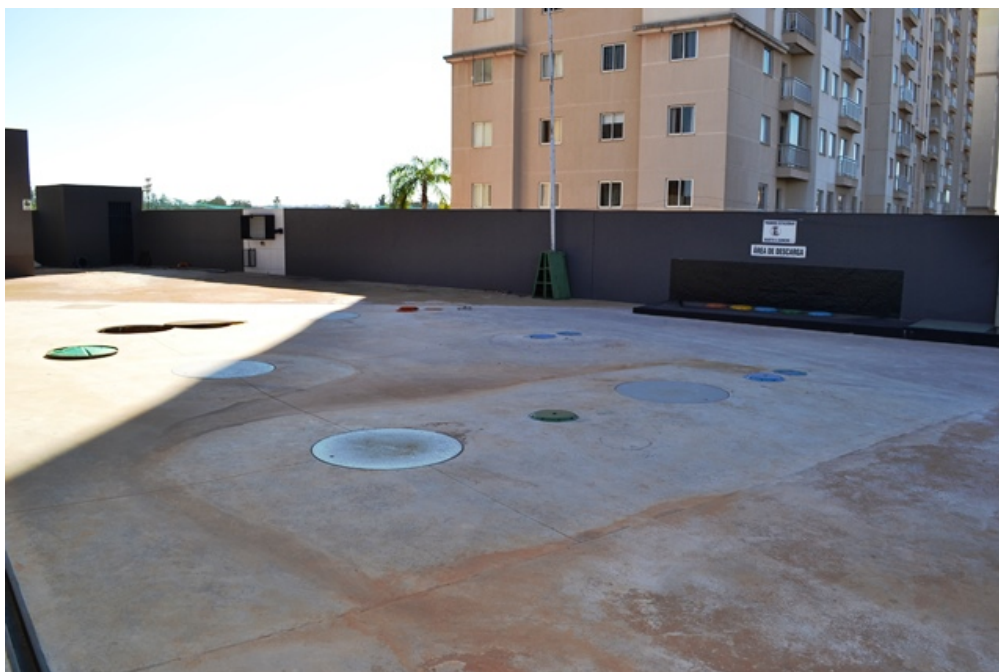
**Figura 9** - Vista da área de tancagem do SASC.

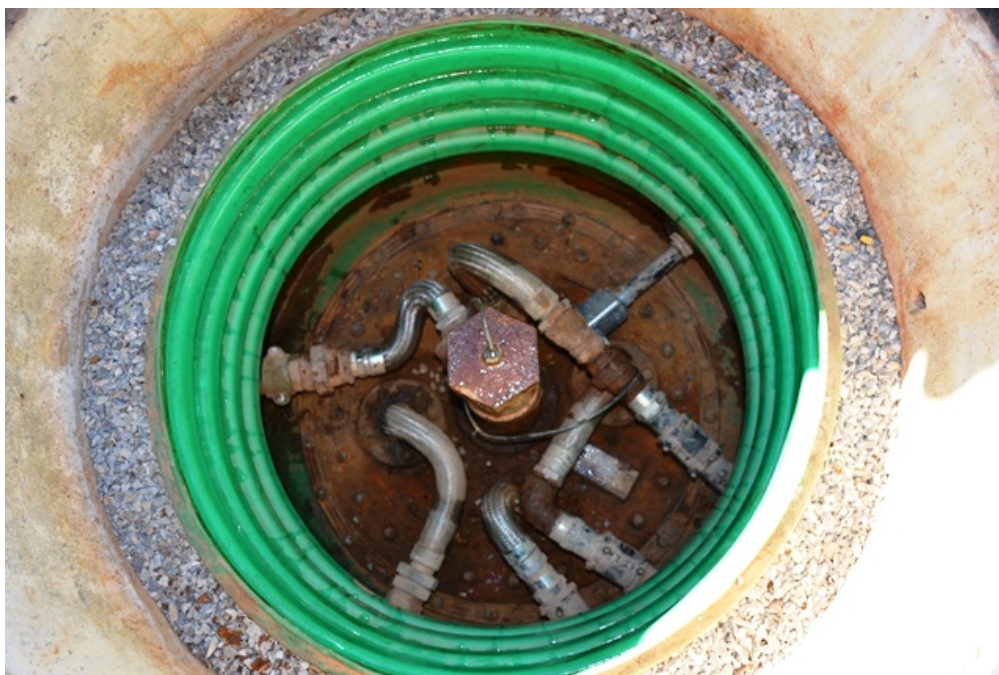
**Figura 10** - Aspecto da Câmara de contenção (*sump*) na boca de visita do tanque com controle eletrônico de estoque, tubulação metálica flexível, tubulação subterrânea em PEAD e flanges de vedação. Observa-se a corrosão na tampa do tanque necessitando de manutenção operacional constante conforme exige a tabela 1 da ABNT NBR 15594-3:2008.

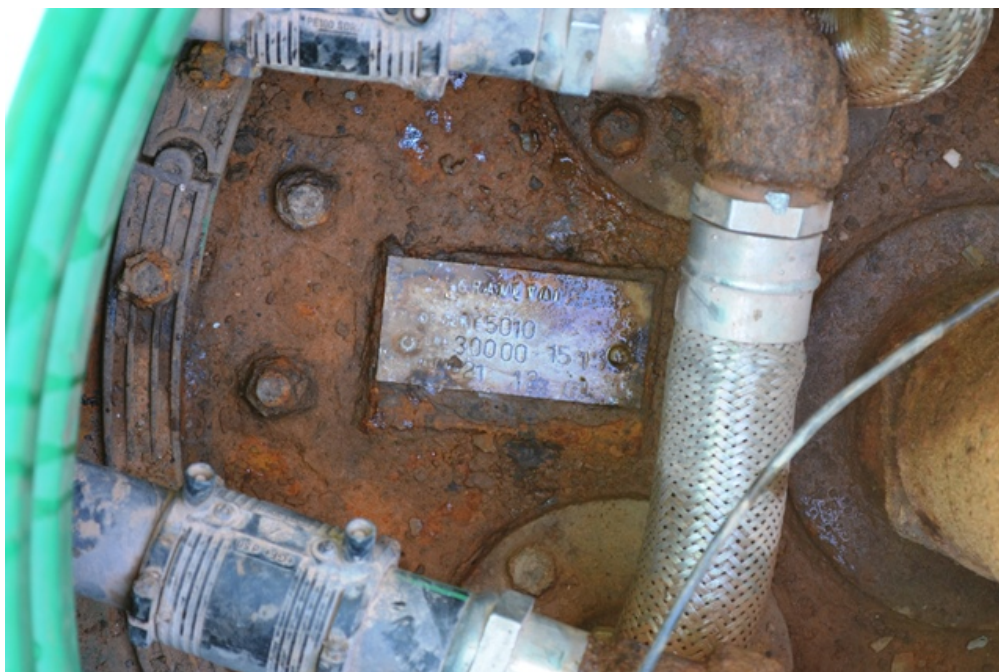
**Figura 11** - Placa de identificação de um dos 3 (três) SASC.

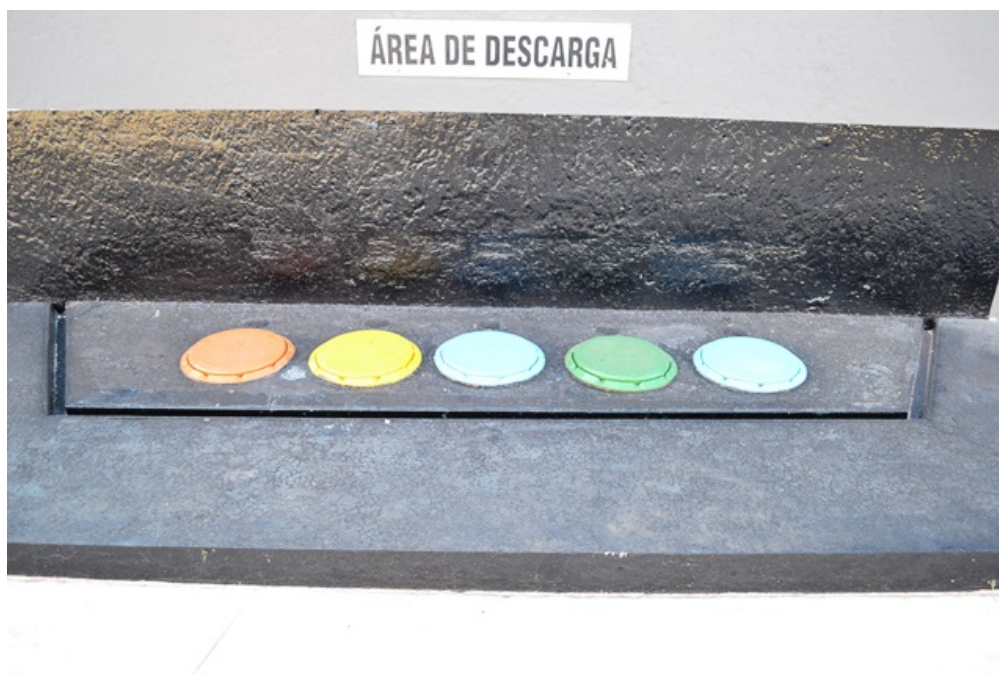
**Figura 13** - Descarga selada à Distância. Observa-se que o dispositivo é circundado por canaletos direcionados ao SAO exclusivo da pista de abastecimento.

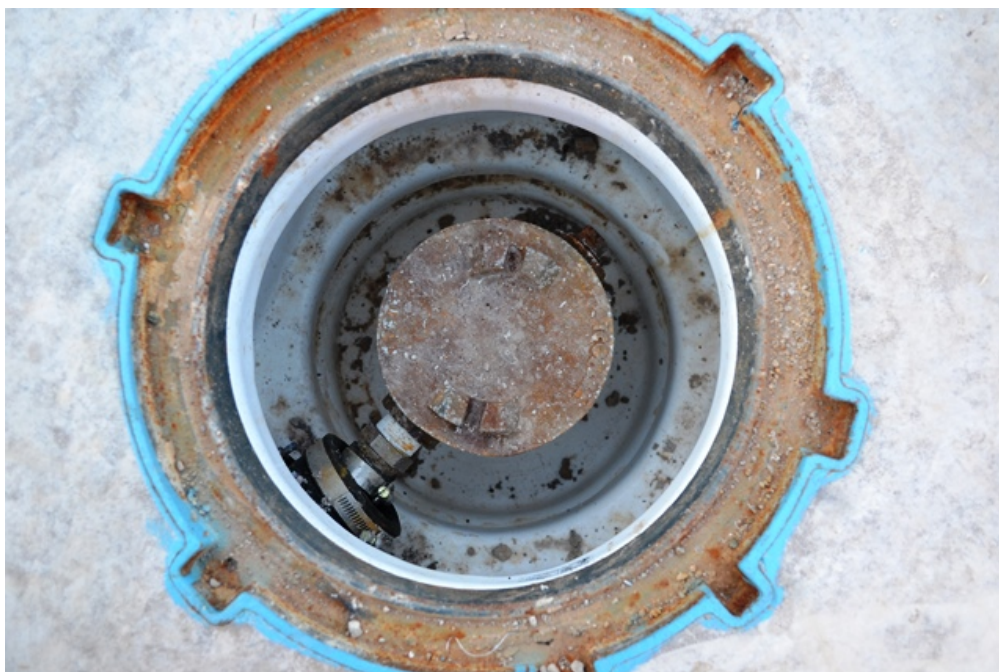
**Figura 15** - Detalhe da câmara de contenção interna do Monitoramento do Interstício. Observa-se que o dispositivo necessita de manutenção operacional constante conforme exige a tabela 1 da ABNT NBR 15594-3:2008.

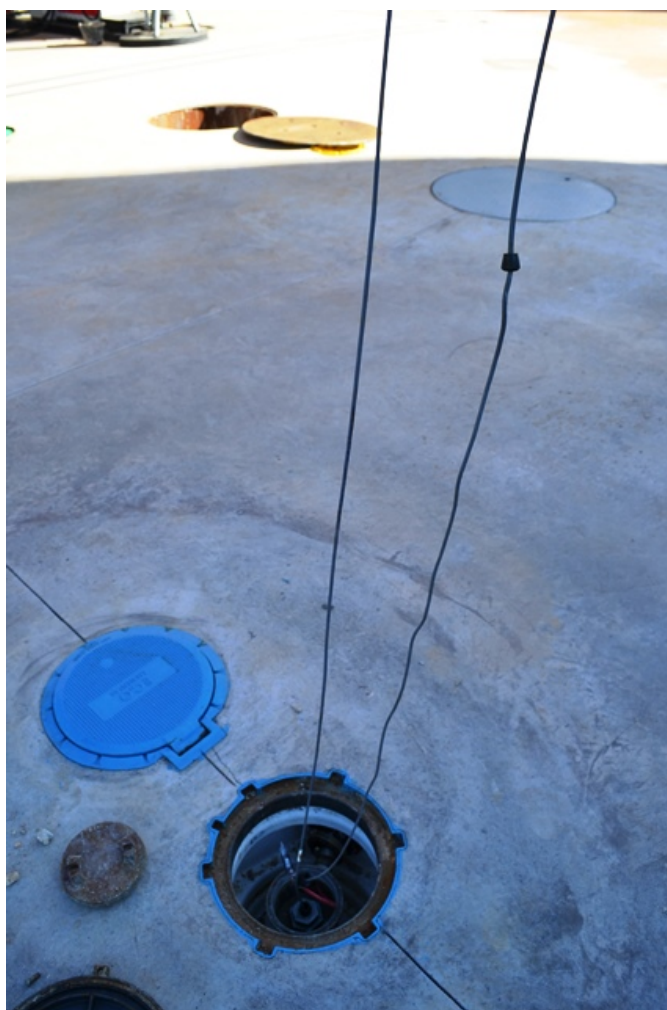
**Figura 15** - Verificação do Monitoramento do Interstício.

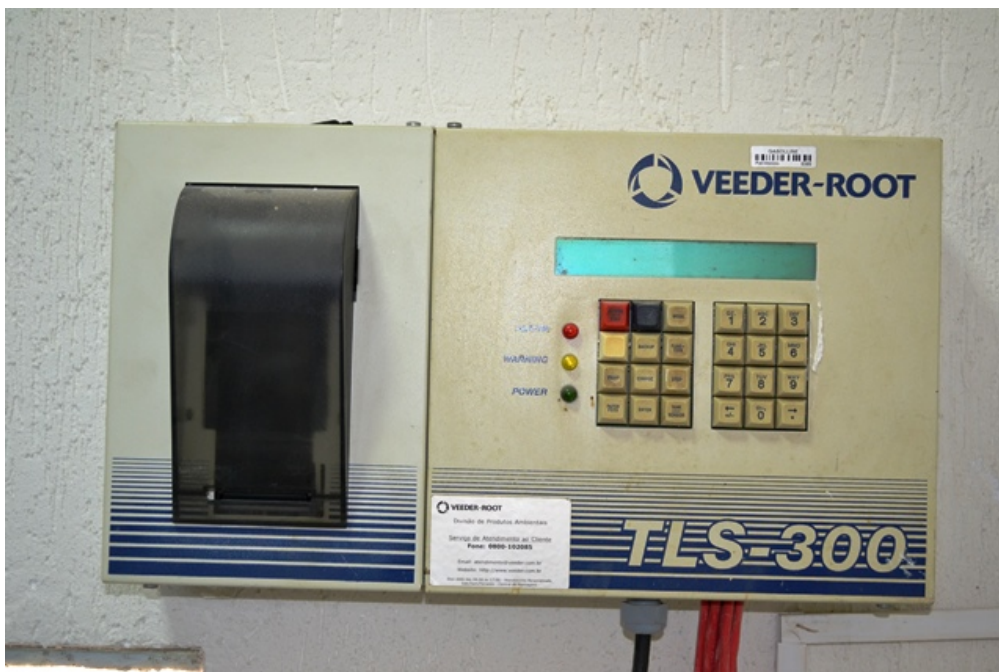
**Figura 15** - Sistema de medição e monitoramento ambiental Veeder-Root. O sistema está instalado e não se encontra em operação.

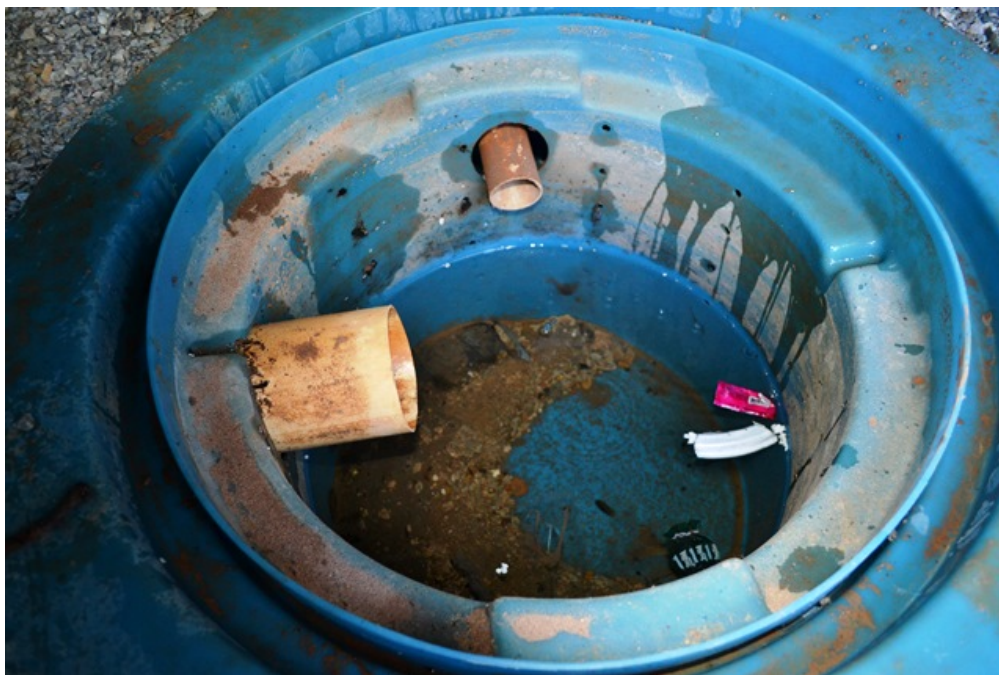
**Figura 15** - Aspecto da Caixa de Inspeção com Filtro, Módulo Pré-Filtro (MPF) do SAO da pista de abastecimento. O sistema instalado se encontra fora de operação e quando entrar em operação deverá realizar manutenção operacional semanal conforme exige a tabela 1 da ABNT NBR 15594-3:2008.

16. Realizar a instalação de um novo sistema separador de água e óleo de acordo com Art. 21º da IN 213/2013 – IBRAM, dentro dos padrões estabelecidos pela ABNT NBR 14.605-2 e suas alterações, em outro local do empreendimento; Caso tenham interesse em reativar a área de lavagem de veículos essa deverá ter um sistema separador exclusivo. Apresentar o memorial de cálculo do dimensionamento para cada sistema SAO;  
Análise: Atendido. O interessado justificou na carta (9699703) item 03 que foi instalado um novo sistema separador de água e óleo disposto em local diferente de onde estava o antigo SSAO da pista. O interessado afirma que não há interesse em oferecer serviços de lavagem de veículos. Foi constatado em vistoria que o empreendimento possui 1 (um) SAO exclusivo para a pista de abastecimento, no entanto, o mesmo aparenta estar com funcionamento adequado mas fora de operação.

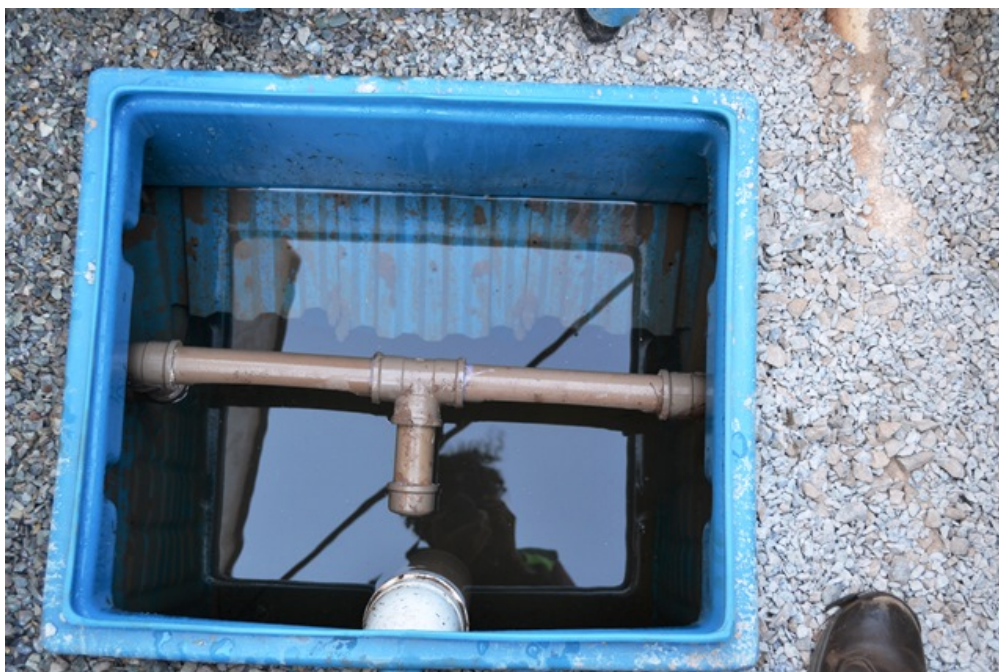
**Figura 15** - Aspecto de um dos compartimentos da Caixa Separadora de Água e Óleo - CSAO do SAO da pista de abastecimento. O sistema instalado se encontra fora de operação e quando entrar em operação deverá realizar manutenção operacional semanal conforme exige a tabela 1 da ABNT NBR 15594-3:2008.

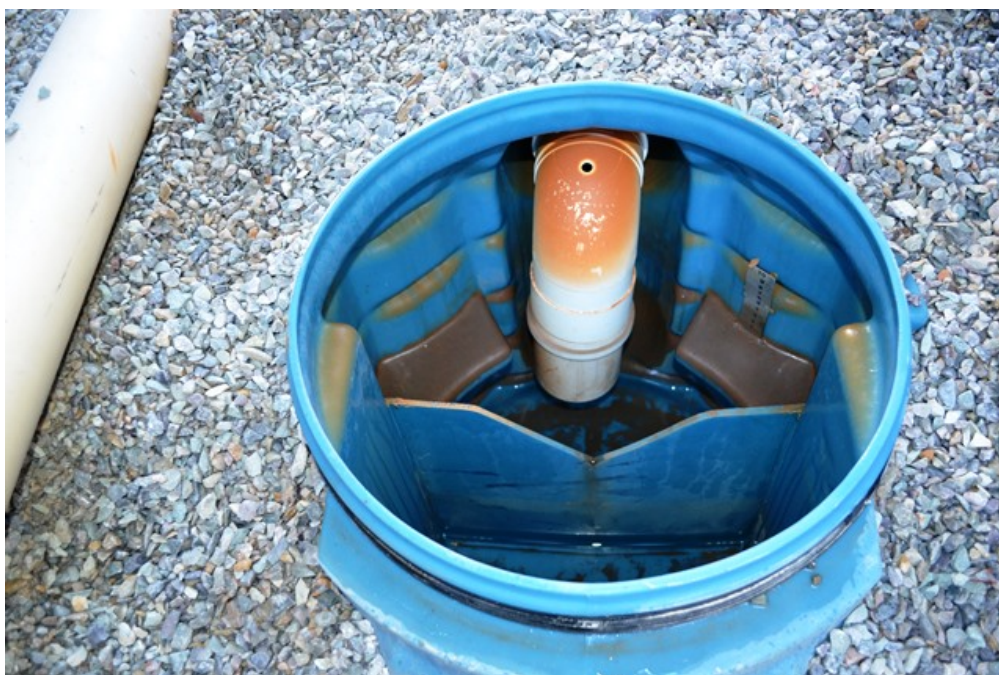
**Figura 15** - Aspecto do Módulo de Inspeção de Efluentes - MIE do SAO da pista de abastecimento. O sistema instalado se encontra fora de operação e quando entrar em operação deverá realizar manutenção operacional semanal conforme exige a tabela 1 da ABNT NBR 15594-3:2008.

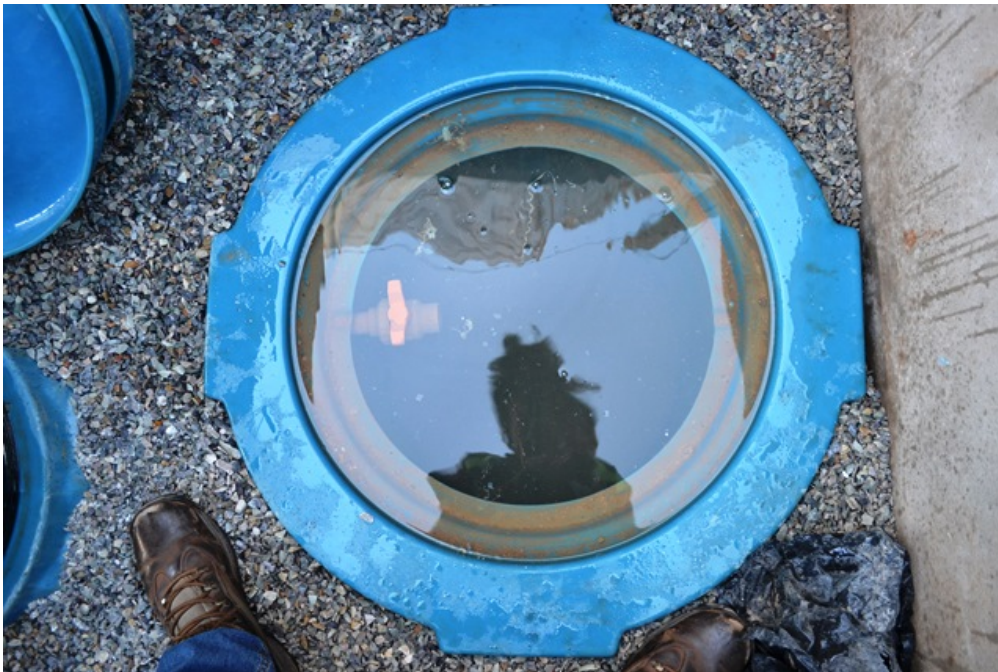
**Figura 15** - Aspecto do Módulo de Coleta de Óleo - MIE do SAO da pista de abastecimento. O sistema instalado se encontra fora de operação e quando entrar em operação deverá realizar manutenção operacional semanal conforme exige a tabela 1 da ABNT NBR 15594-3:2008.
