**GOVERNO DO DISTRITO FEDERAL****INSTITUTO DO MEIO AMBIENTE E DOS RECURSOS HÍDRICOS DO DISTRITO FEDERAL****Núcleo de Licenciamento de Postos de Combustíveis**

Parecer Técnico SEI-GDF n.º 10/2018  
- IBRAM/SULAM/COIND/GEINP/NUPOC

**Empreendedor:** Auto Posto Millennium 2000 Ltda.

## 5. RELATÓRIO DE VISTORIA

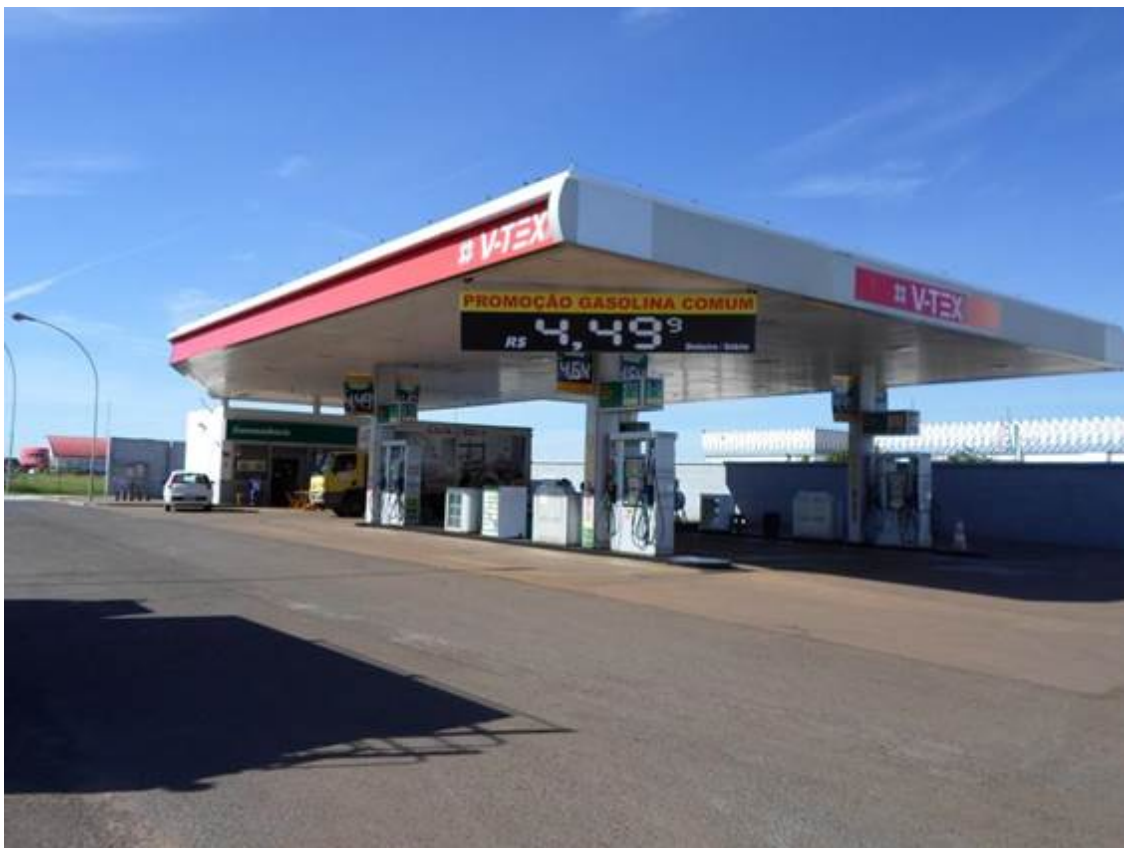
Foi realizada vistoria no local em 23/01/2018 com o fito de verificar as condições de instalação e funcionamento do empreendimento e o cumprimento quanto às adequações físicas solicitadas pela Informação Técnica nº 29/2016, além do cumprimento aos dispositivos da Instrução IBRAM n.º 213/2013. O posto encontra-se em operação, a Foto 01 apresenta a vista geral do posto.

Foto 1 – Visão geral do posto e pista de abastecimento

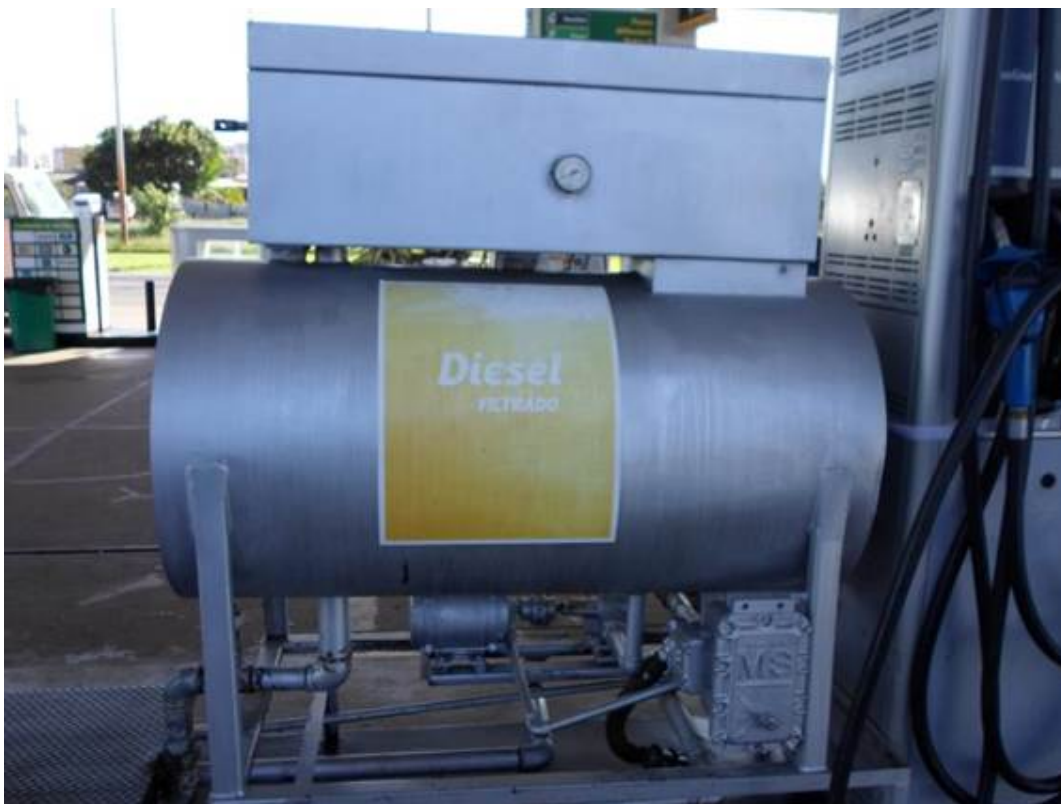
Na pista de abastecimento existem duas ilhas, cada ilha é dotada de quatro unidades abastecedoras com seis bicos injetores de combustível, e um filtro de diesel.

Foto 2 – Filtro de Diesel localizado na pista de abastecimento circundada por canaletes.

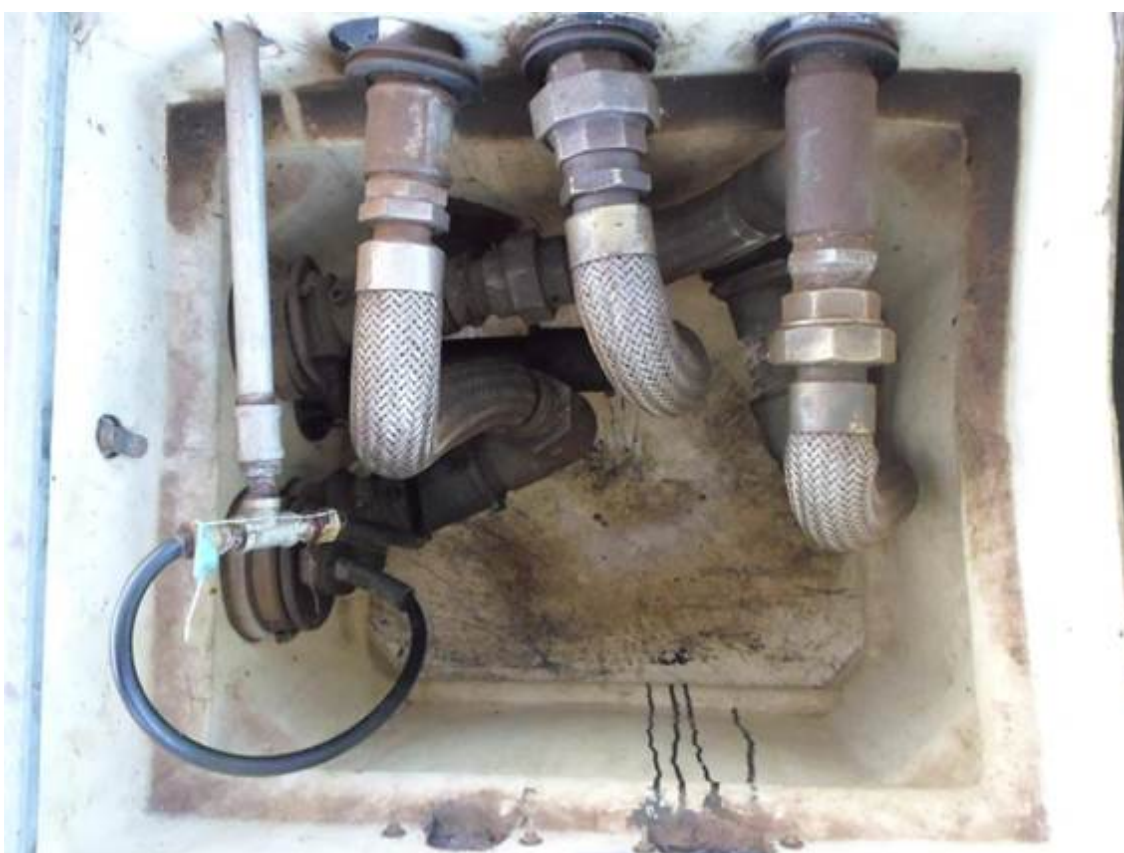
Todas as unidades de abastecimento são equipadas com câmara de contenção (*Sump de bomba*) e apresentam tamanho ideal com relação às projeções das tubulações. Todas são equipadas com válvula de retenção junto à bomba (*Check Valve*), assim como os filtros de diesel apresentam condições dentro do exigido, o estabelecimento contém 1 (um) filtro de diesel e 1 (uma) câmara de contenção para unidade de filtragem.

Foto 3 – Câmara de Contenção para Unidade de Filtragem, localizada na pista de abastecimento.

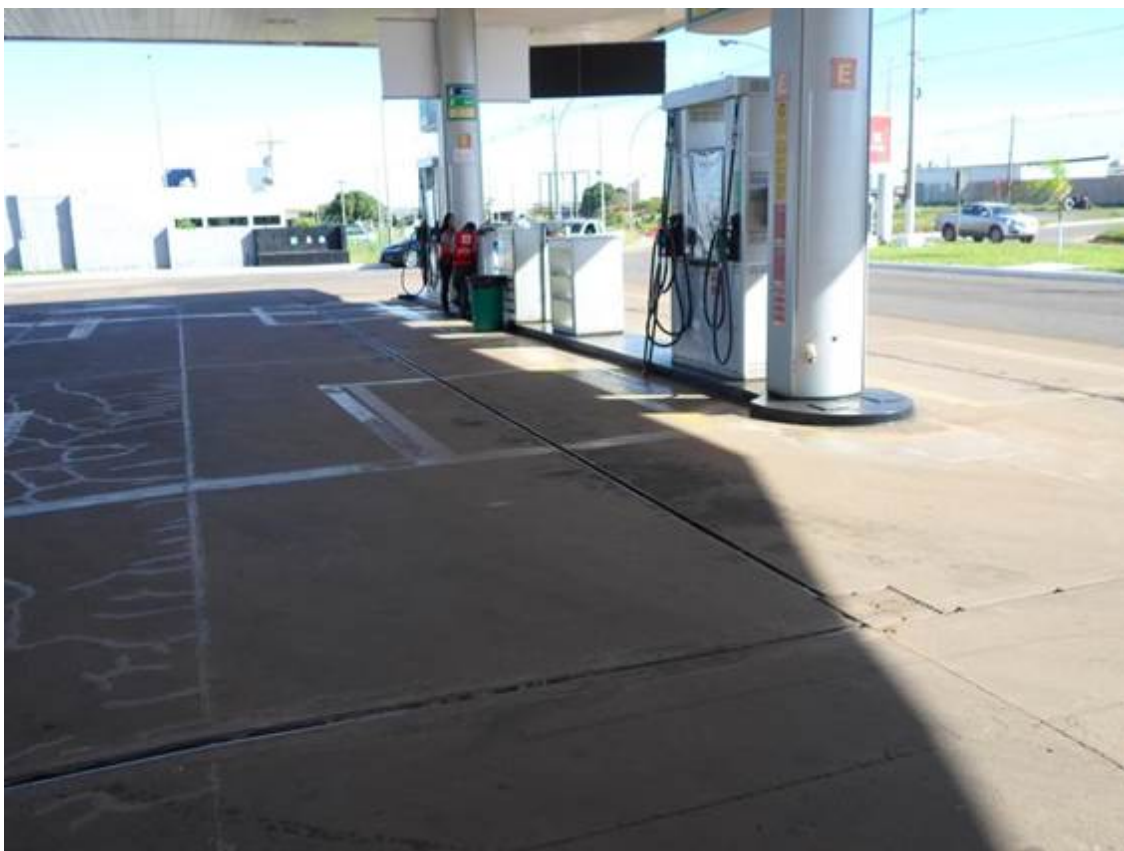
Consta no empreendimento uma pista de abastecimento, com coberturas e devido recuo de 0,50 metros, o piso de concreto é impermeável e circundado por canaletas direcionados ao SAO, onde foi possível encontrar algumas rachaduras.

Foto 4 – Canaletes, localizados na pista de abastecimento.

14. Realizar a limpeza e a manutenção preventiva dos sistemas de canaletes de contenção: (a) da área de abastecimento, (b) da área das descargas seladas à distância e da área dos respiros, **com periodicidade mínima semanal**, conforme ABNT/NBR 15.594-3, a fim de mantê-los em funcionamento adequado. Manter no local a Lista de verificação de manutenção (tabela 2 da ABNT/NBR 15.594-3) devidamente preenchida e atualizada;

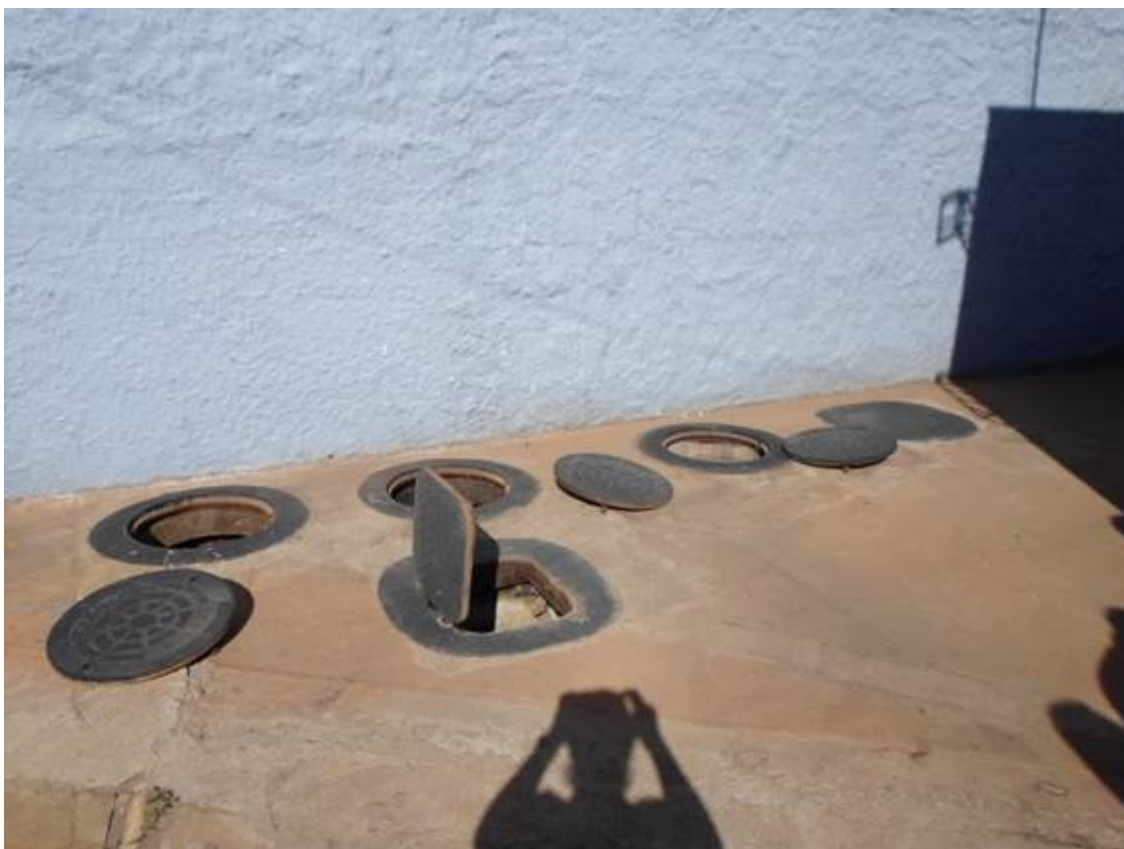
O empreendimento conta com um sistema separador água e óleo (SAO), dedicado à área de abastecimento de veículos, o sistema separador é construído em alvenaria e composto por quatro itens: caixa de areia, caixa separadora água e óleo, caixa de amostragem e caixa coletora de óleo. O SAO aparentava ter o funcionamento correto e apresentada boa manutenção.

Foto 5 – Visão geral do SAO

16. Realizar a limpeza e a manutenção preventiva do Sistema Separador de Água e Óleo – S.S.A.O, **com periodicidade mínima semanal e conforme ABNT/NBR 15.594-3**, além de segregar os resíduos sólidos coletados em local apropriado, de acordo com NBR 12.235 e encaminhá-los para tratamento e destinação final mais adequada, por meio de empresa especializada e licenciada. Manter no local a Lista de verificação de manutenção (tabela 2 da ABNT/NBR 15.594-3) devidamente preenchida e atualizada;

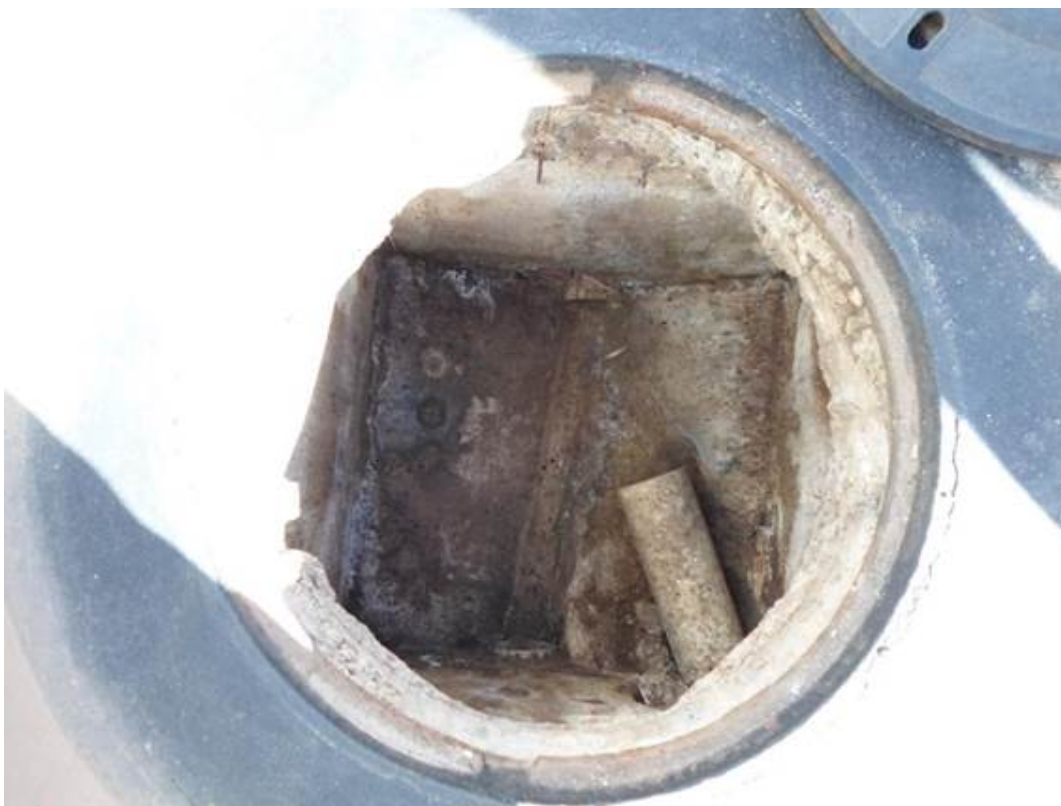
Foto 6 – Caixa Coletora de óleo do SAO da pista.

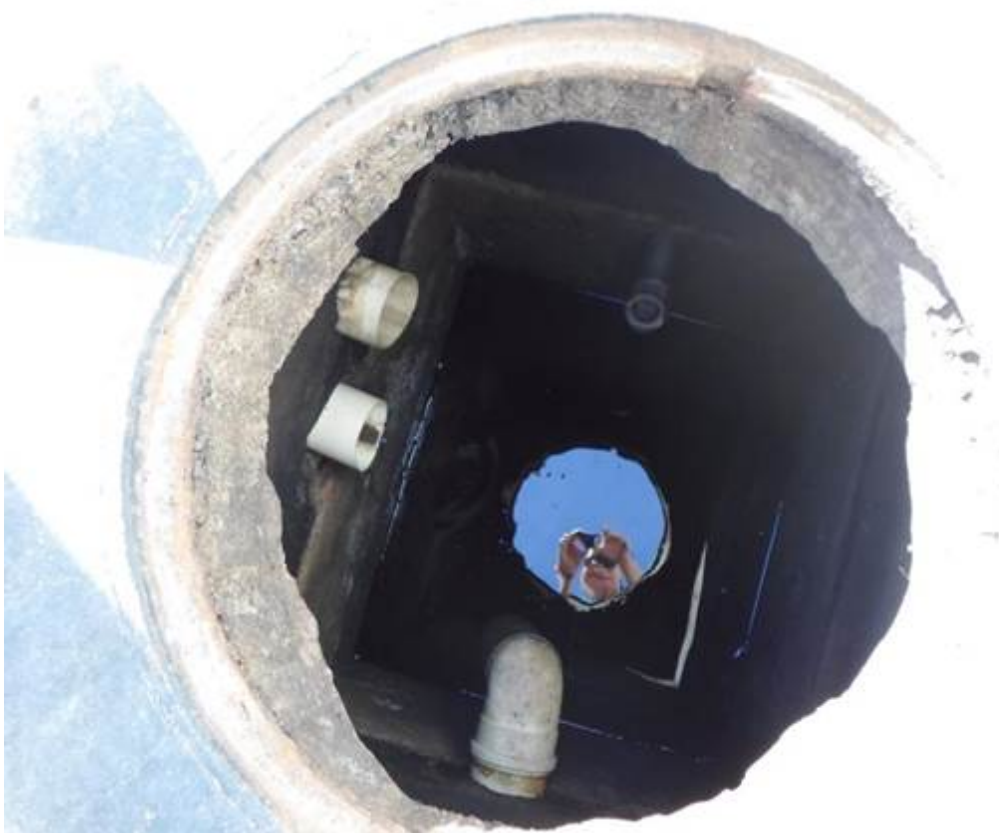
Foto 7 – Caixa Separadora do SAO da pista.

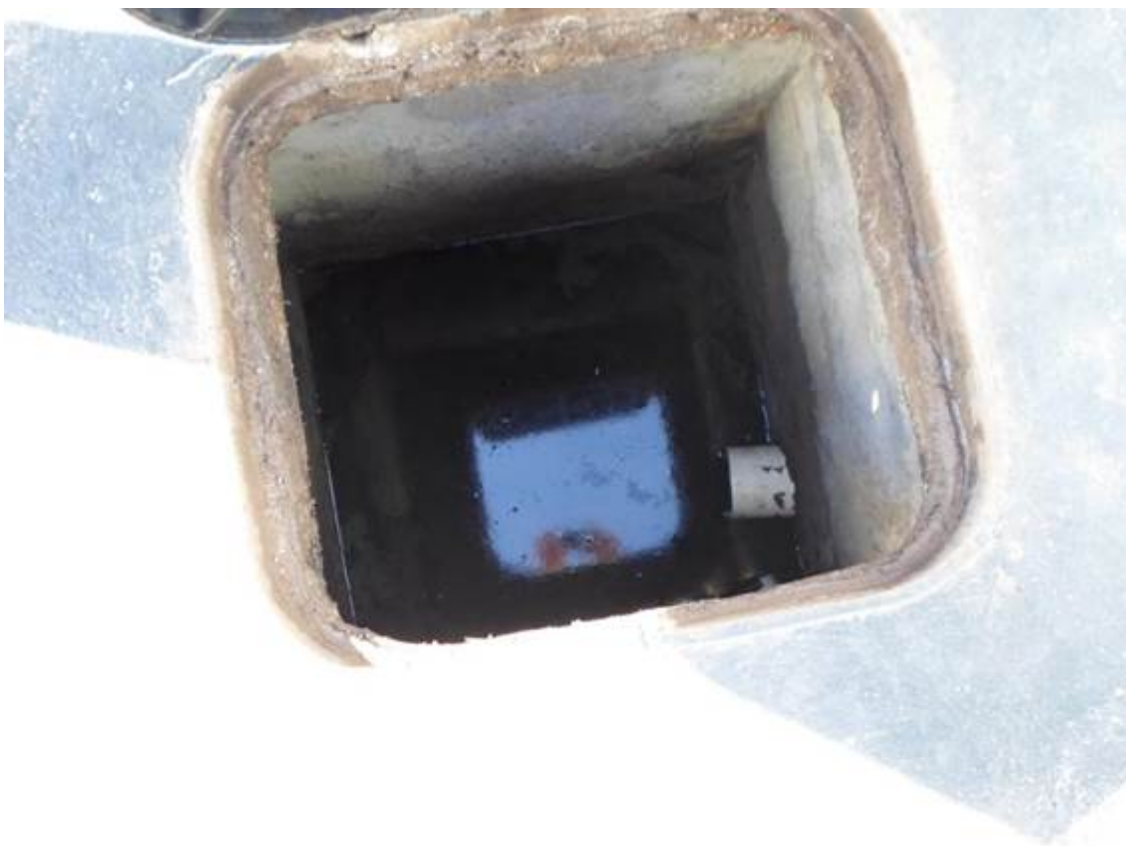
Foto 8 – Caixa de Amostragem do SAO da pista.

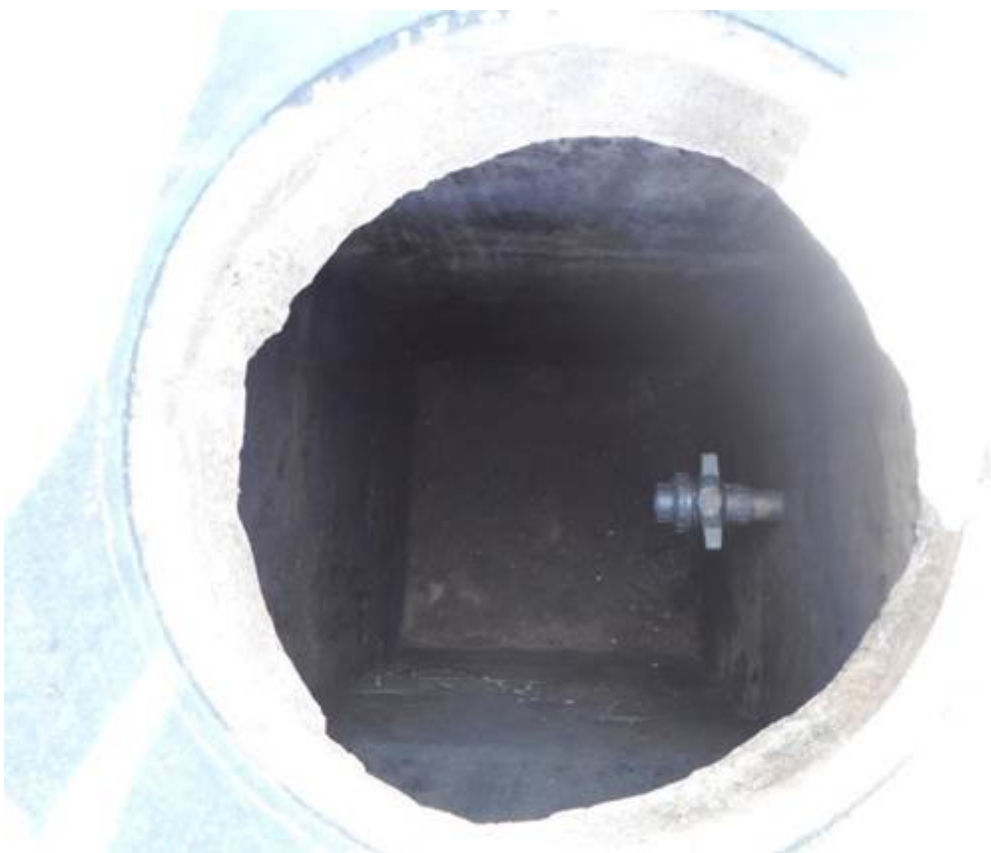
Foto 9 – Caixa de areia do SAO da pista.

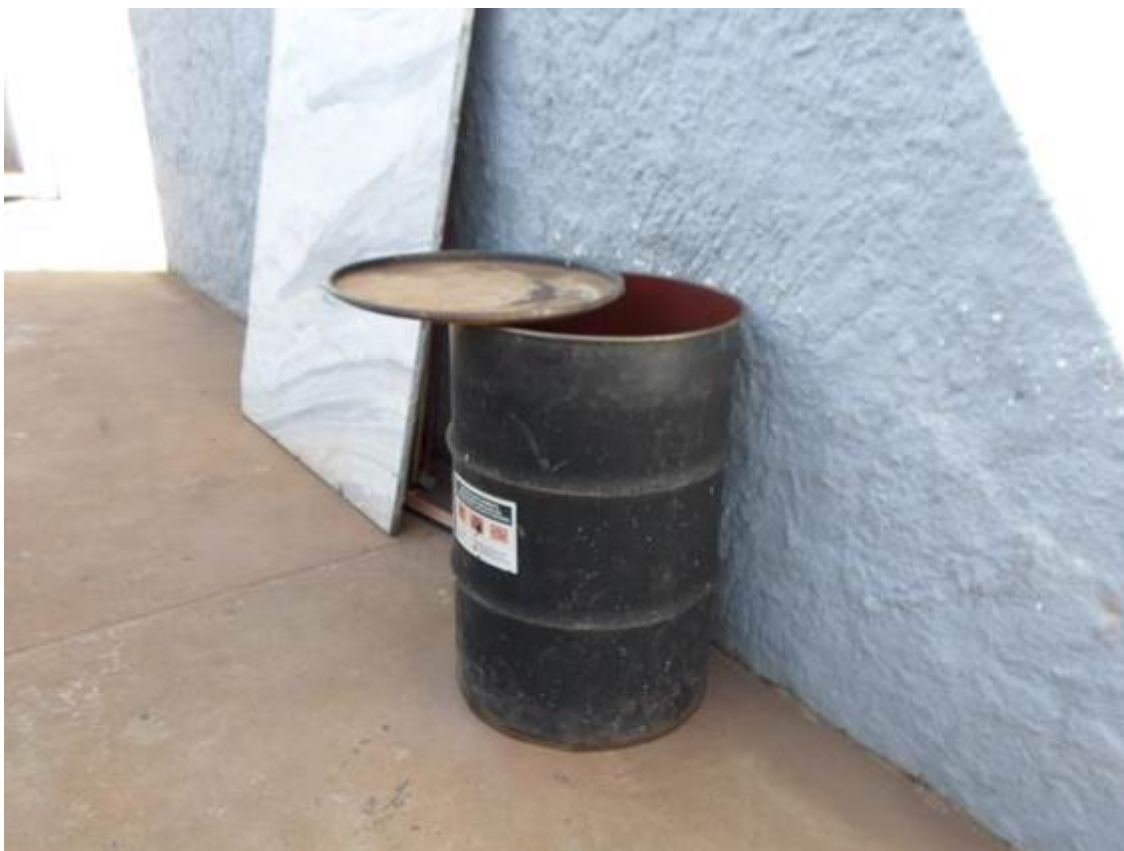
Foto 10 – Tambor de Armazenamento de resíduos classe I, em local não coberto e não circundado por canaletes.

O tambor de destinação de resíduos classe I, deve ser colocado em um local coberto e circundado por canaletes.

8. Manter a armazenagem de óleo lubrificante em local circundado por canaletes e direcionados ao S.S.A.O;
9. Armazenar Resíduos Perigosos - Classe I em área impermeável, coberta e circundada por canaletes direcionados ao S.S.A.O da pista de abastecimento ou dentro da bacia de contenção impermeável, os resíduos do SAO devem ser armazenados neste local para posterior recolhimento por empresa especializada ou manter recolhimento semanal, também por empresa especializada;

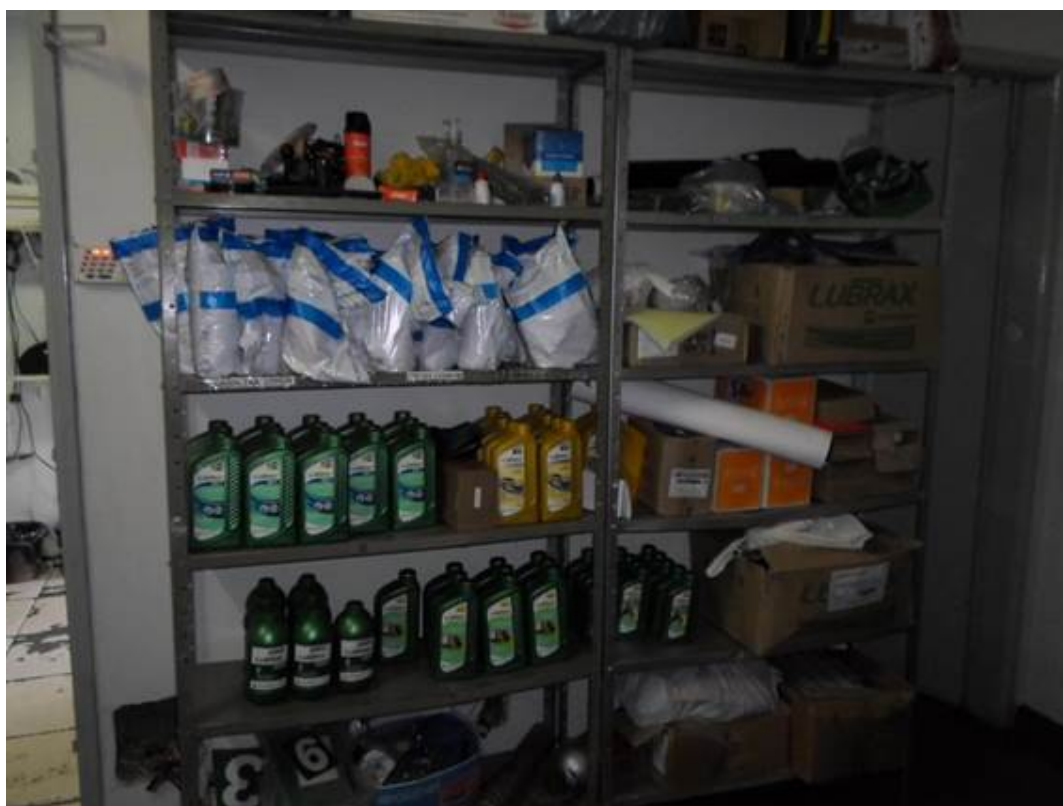
Foto 11 – Embalagens de óleos lubrificantes armazenadas em local não circundado por canaletes.

As embalagens de óleo lubrificante devem ser armazenadas em local circundado por canaletes.

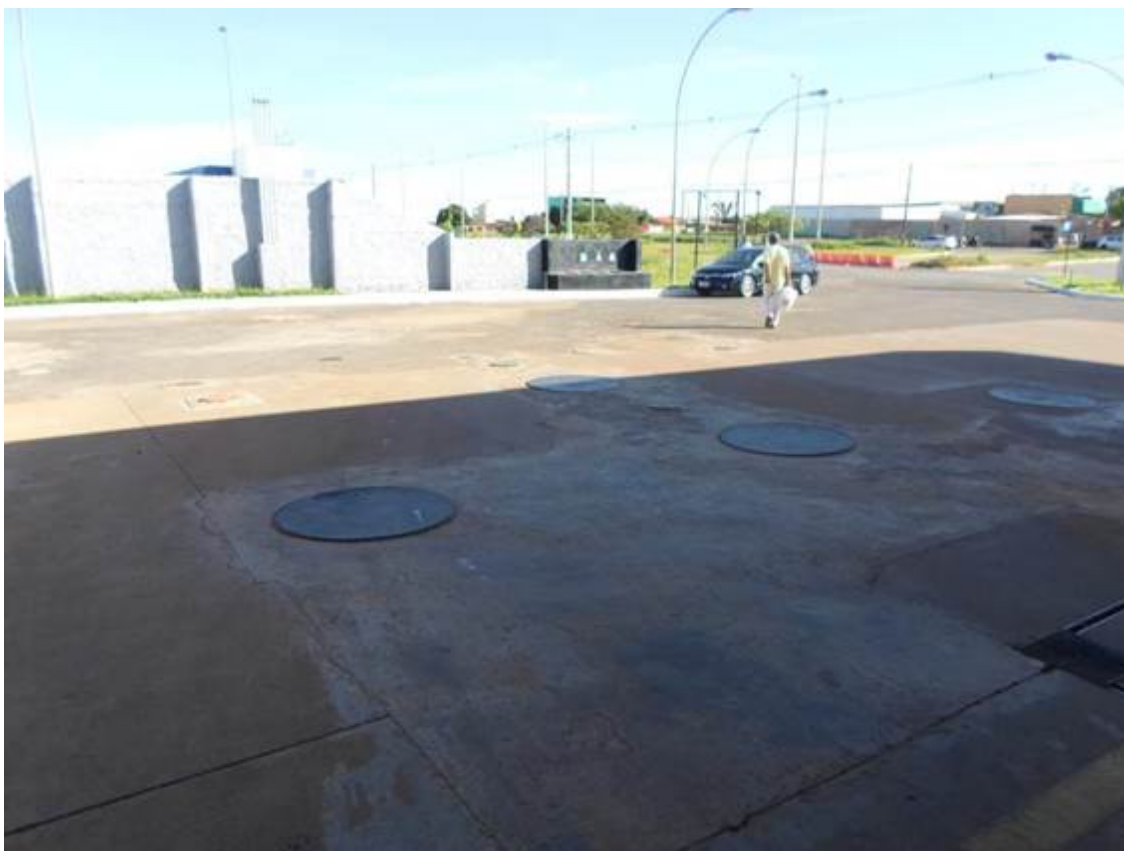
O SASC é composto por 3 tanques subterrâneos, sendo 2 plenos e 1 bipartido, durante a vistoria técnica observou-se a data de fabricação de junho de 2000, com canaletes circundando as descargas seladas à distância, que são utilizadas rotineiramente para recarga dos tanques, verificou-se que a descarga selada a distância está ligada ao SAO da pista. Os tanques são de parede dupla e possuem monitoramento intersticial. O empreendimento conta com 4 respiros com terminal corta-chama.

Foto 12 – Área de tancagem, evidenciando a presença de dois tanques plenos e 1 bipartido.

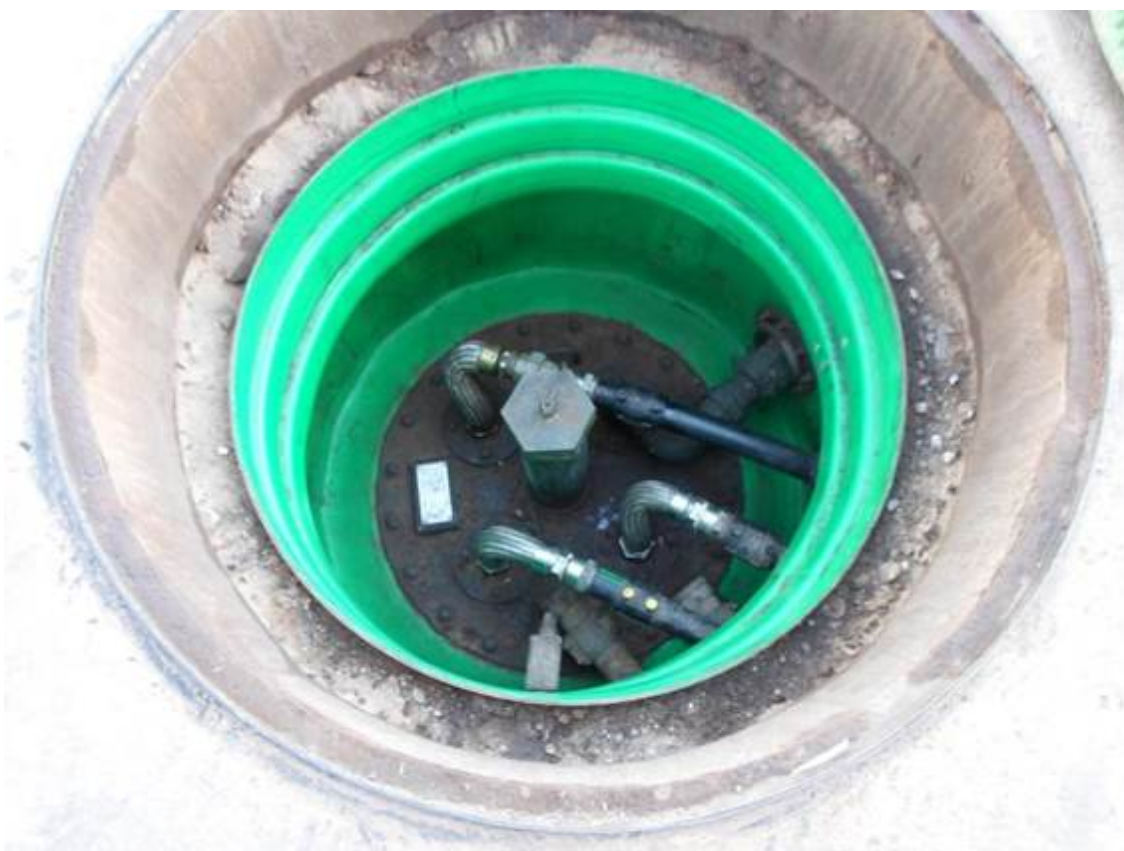
Foto 13 – Boca de Visita do Tanque evidenciando controle eletrônico de estoque, tubulação subterrânea de PEAD e ausência de água ou combustível em seu interior.

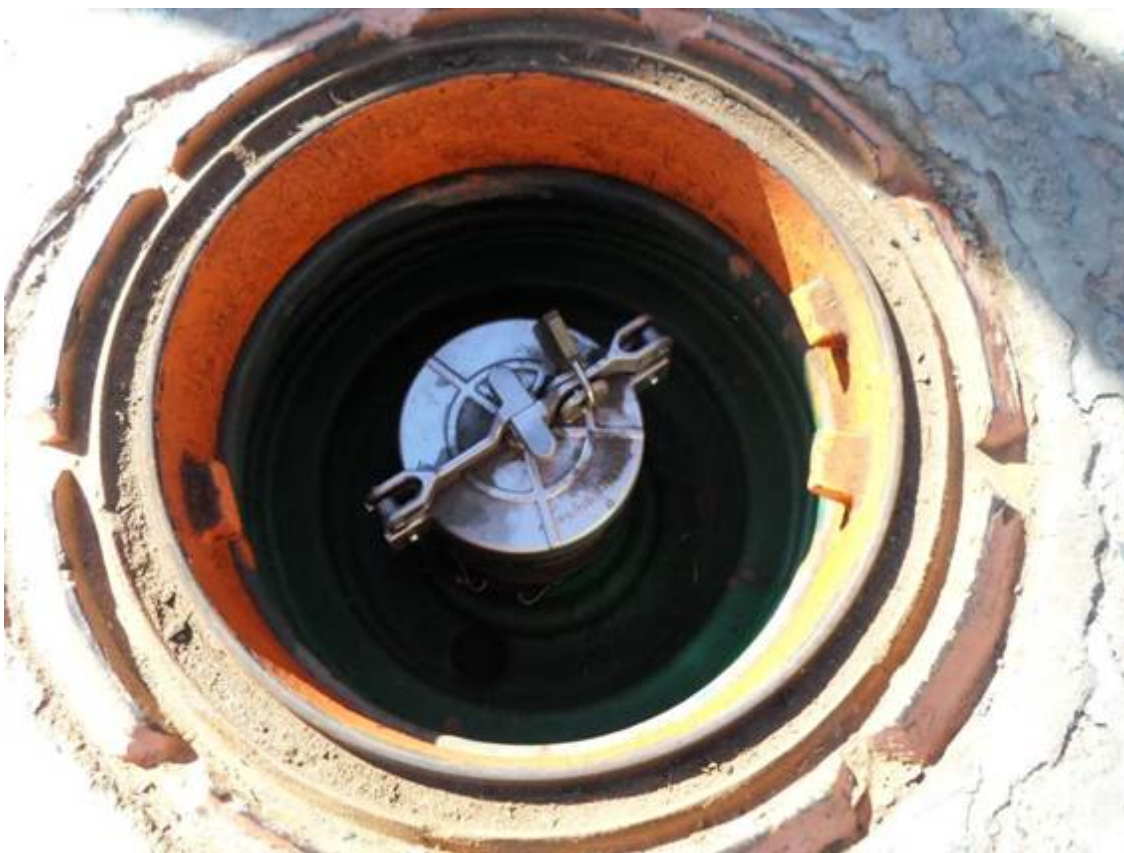
Foto 14 – Descarga selada a distância

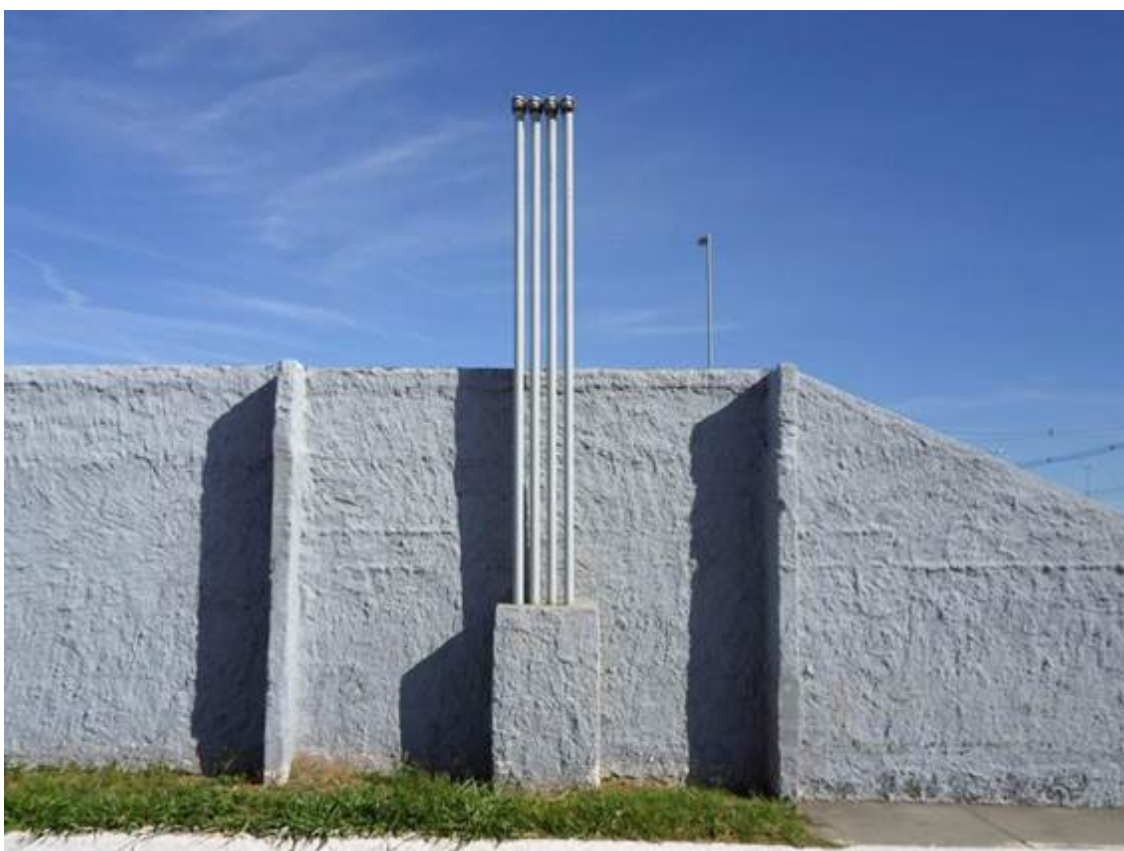
Foto 15 – Respiros com terminal corta-chamas.

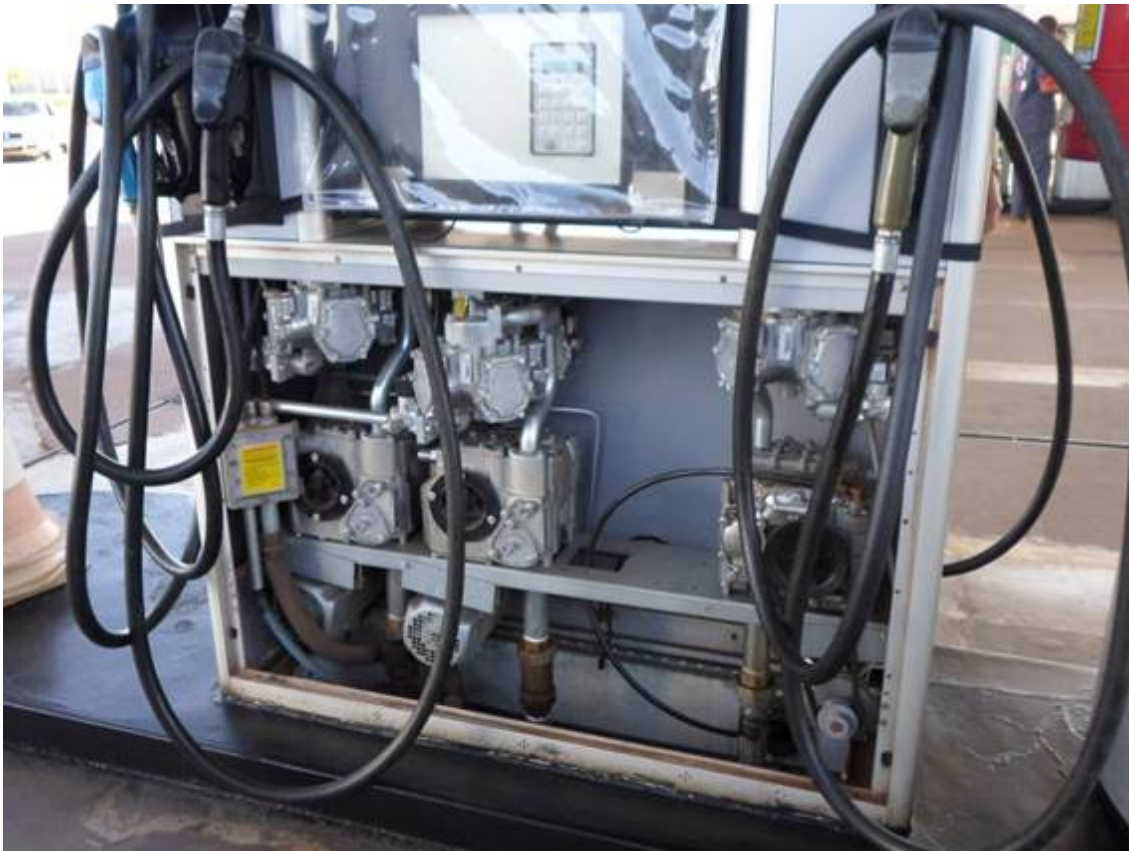
Foto 16 – Visão geral da Bomba de Abastecimento.
