Parecer Técnico SEI-GDF nº 4/2018 - IBRAM/SULAM/COIND/GEMIU/NUEMI

**PARECER TÉCNICO NUEMI/GEMIU/COIND/SULAM/IBRAM.****REFERÊNCIA:** Processo SEI nº (LA) 190.000.401/2000.**INTERESSADO:** JOSÉ CATARINA DA MATA & CIA LTDA-ME.**ATIVIDADE:** Extração mineral de areia.**LOCALIZAÇÃO:** Núcleo Rural Alagado, Chácara nº 20, Gama - DF - RA - II.**ENDEREÇO PARA CORRESPONDÊNCIA:** Quadra 08, Conjunto B, Casa 08, Setor Sul, Gama - DF. CEP: 72.415-402.**E-MAIL:** damataareal@gmail.com**ASSUNTO:** Análise técnica para resposta ao requerimento de renovação de LO.**PROCESSO MINERÁRIO DNPM:** 860.923/2003.**1. DA INTRODUÇÃO**

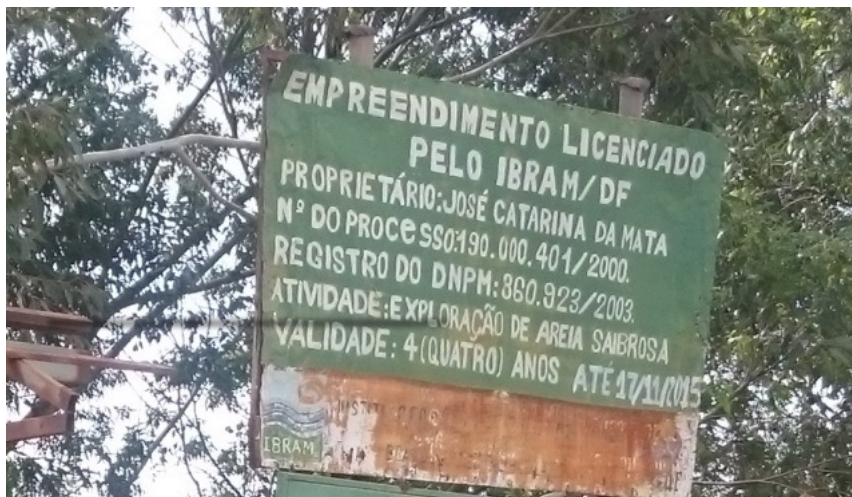
**Análise Técnica: Item atendido.** A placa com as informações do processo está afixada na entrada da propriedade (Figura 02). Quando da emissão de nova licença para o empreendimento os dados deverão ser atualizados consoante a etapa de licenciamento ambiental. O modelo oficial de placas está disponível no endereço eletrônico do IBRAM/DF.

Figura 02: detalhe da placa de identificação do processo de licenciamento ambiental do empreendimento. Fonte: vistoria IBRAM, 15/12/2017.

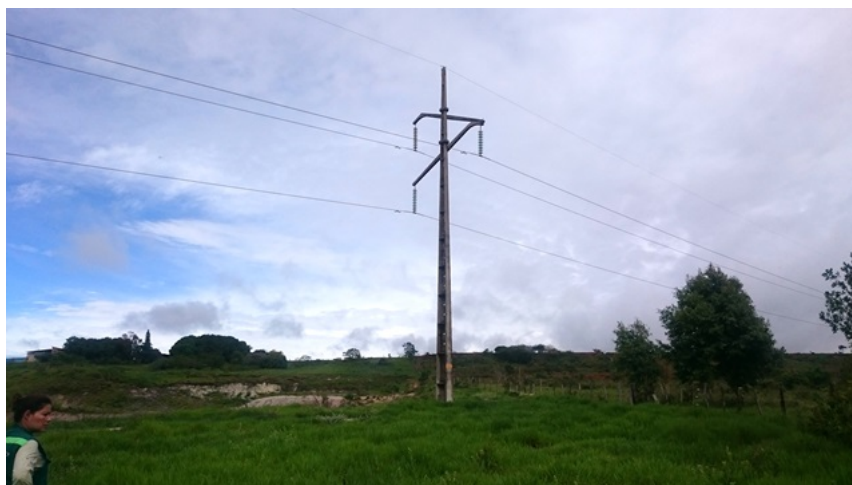
**Análise Técnica: Item atendido.** Foi apresentado Relatório DT-DPAT (SLT) 0118/2014 (folha 460 e 461) informando que as irregularidades foram corrigidas pelo proprietário, portanto, segundo o documento, não há mais interferência com a faixa de segurança da linha de 138 kV em questão (largura total

de 16 metros e 08 metros para cada lado de seu eixo) (Figura 03).

Figura 03: linhas de transmissão e faixa de segurança. Fonte: vistoria IBRAM, 15/12/2017.

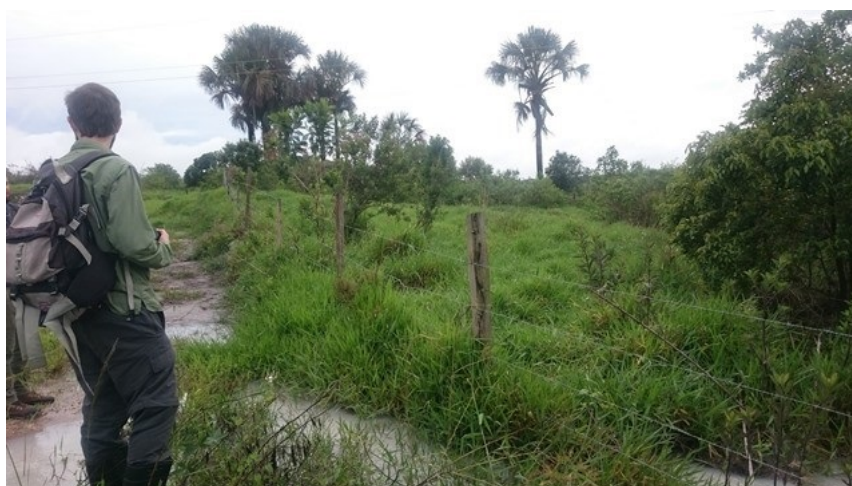
**Análise Técnica: Item parcialmente atendido.** Segundo o responsável técnico, “todas as áreas de APP foram cercadas para evitar entrada de gado” e “a distância de 30 metros a partir do Córrego do Alagado até a área pleiteada é respeitada”. Consoante vistoria in loco, a área está cercada com estacas de madeira e arame farpado (Figura 04). A vistoria foi realizada em período chuvoso e observou-se que a água que escoava em direção ao corpo hídrico local possuía coloração esbranquiçada leitosa, o que indica a presença de sólidos em suspensão oriundos da jazida. Tal fato será discutido no item seguinte.

Figura 04: cercamento da área de APP. Fonte: vistoria IBRAM, 15/12/2017.

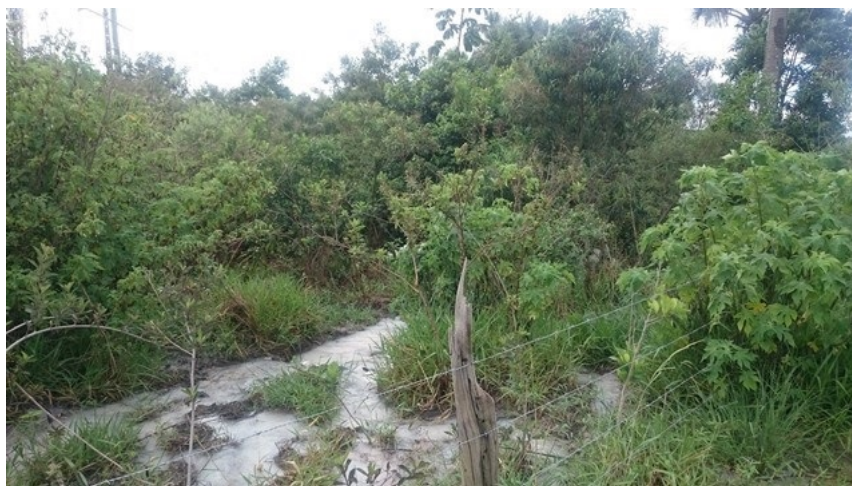
**Análise Técnica: Item parcialmente atendido.** Para dirimir a questão referente à existência ou não de sólidos em suspensão na água que escoava, em direção à APP, observada na vistoria de 15/12/2017 (Figura 05), faz-se necessária a realização da análise da água a ser coletada em um ponto de escoamento, dentro dos limites da área de APP e fora do corpo hídrico. A determinação de sólidos presentes na água fornece uma informação importante para a caracterização de águas naturais, esgotos sanitários, efluentes industriais e águas de abastecimento. O aumento de sólidos em suspensão em um rio aumenta a turbidez da água, o que diminui a penetração da luz solar e consequentemente, reduz a taxa de fotossíntese dos organismos que a realizam. Além disso, esses sedimentos podem conter altas frações de matéria orgânica, causando aumento de atividade anaeróbica no fundo de rios, lagos e mares. Ademais, considerando que o Córrego Alagado pertence à Bacia Hidrográfica do Rio Corumbá e que esse manancial está sendo estudado para futuro abastecimento de água do DF, há legislações que visam proteger os corpos d'água e prevenir problemas relacionados à saúde pública. São elas: Resolução CONAMA nº 357 de 2005 e a Resolução CONAMA nº 396 de 2008, que estabeleceu como padrão de qualidade valores máximos permitidos para sólidos dissolvidos totais (SDT): a) águas doces, classes 1, 2 e 3, 500 mg/L; b) águas subterrâneas, classes 1 e 2, 1000 mg/L; e Portaria nº 518 de 2004 do Ministério da Saúde, que estabelece valor máximo permitido de 1000 mg/L de sólidos dissolvidos totais para águas para consumo humano.

Figura 05: detalhe do escoamento da água esbranquiçada, com fluxo de direção terreno-corpo hídrico, indicando a presença de sólidos em suspensão. Fonte: vistoria IBRAM, 15/12/2017.

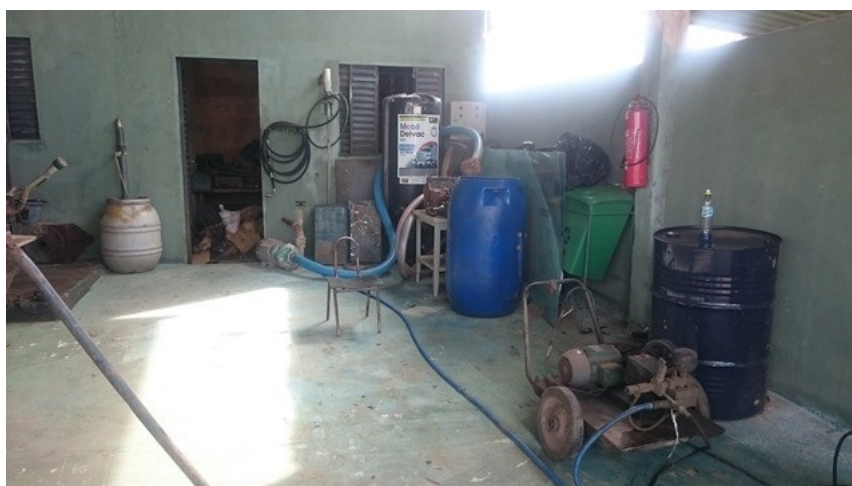
**Análise Técnica: Item atendido.** O interessado informou que “as embalagens de lubrificantes e óleos utilizados são descartadas em posto de gasolina no Gama, onde são adquiridos”. As lâmpadas queimadas também são devolvidas nas lojas de material elétrico. Foram verificados, em vistoria, tonéis metálico e uma bombona plástica destinados ao armazenamento temporário desses resíduos até o momento da destinação final (Figuras 06 e 07). Foi mencionado ainda que empresas terceirizadas fazem a coleta dos resíduos gerados e que são responsáveis pelo transporte e destinação final (folha 759 e 760). As empresas mencionadas foram TASA Lubrificantes LTDA e DMS Recicláveis e Serviços Ambientais LTDA - EPP. Quanto ao comprovante de recolhimento do material, o interessado apresentou Declaração (folha 764 a 771) emitida em 10 de abril de 2017, pela DMS Ambiental para informar que iniciaria o programa de coleta, transporte, reciclagem, gerenciamento, tratamento e destinação final de resíduos da empresa em tela.

Figura 06: bombona plástica e tonel metálico destinados ao armazenamento de resíduos sólidos classe I. Fonte: vistoria IBRAM, 15/12/2017.

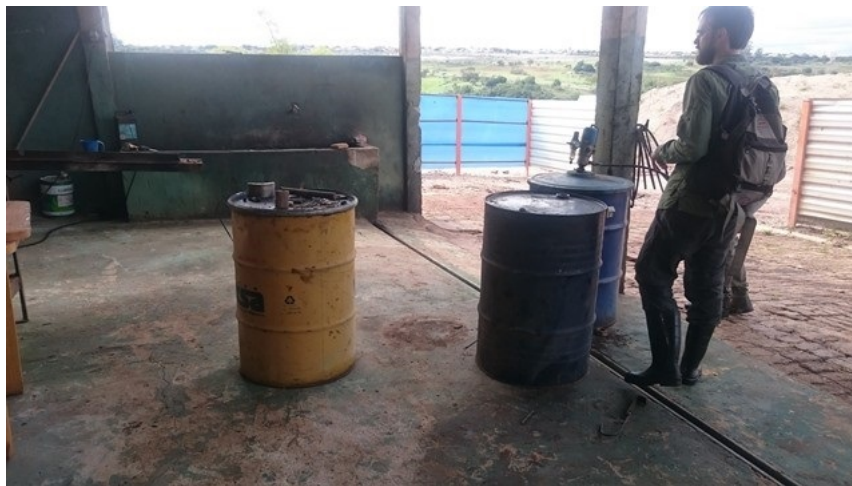
Figura 07: tonéis metálicos destinados ao armazenamento de resíduos sólidos classe I. Fonte: vistoria IBRAM, 15/12/2017.

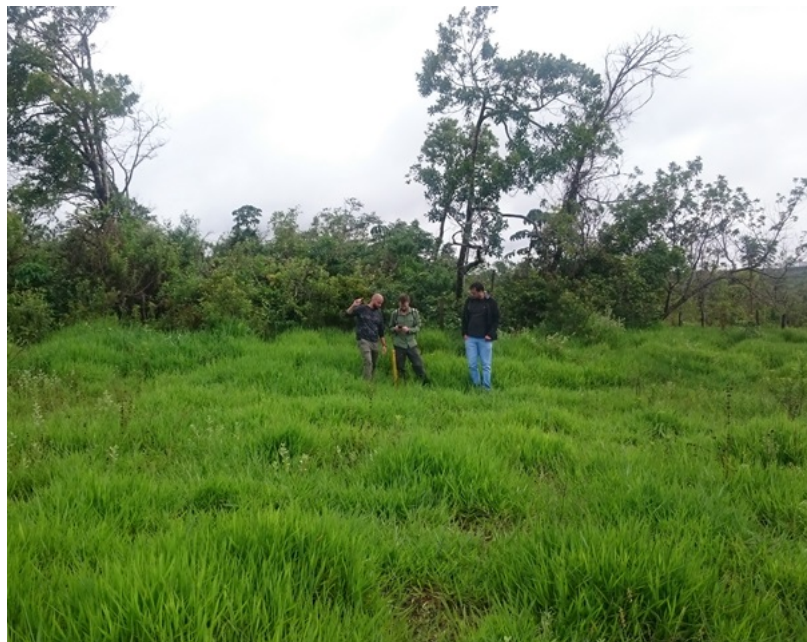
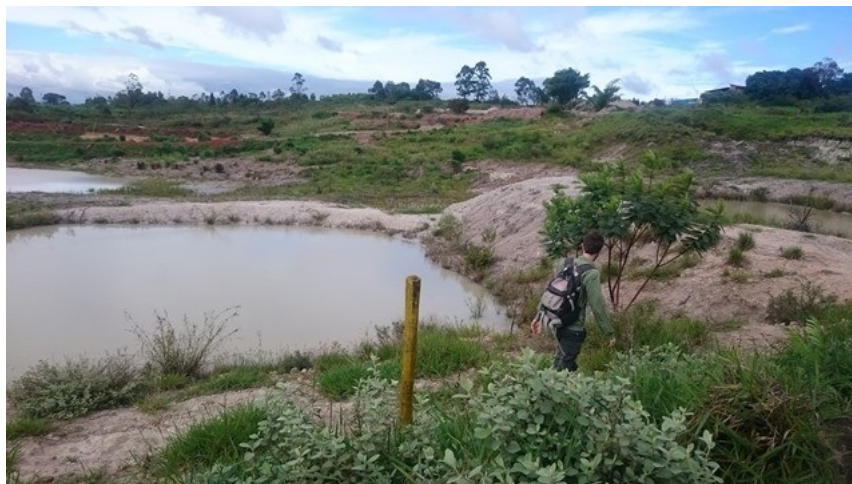
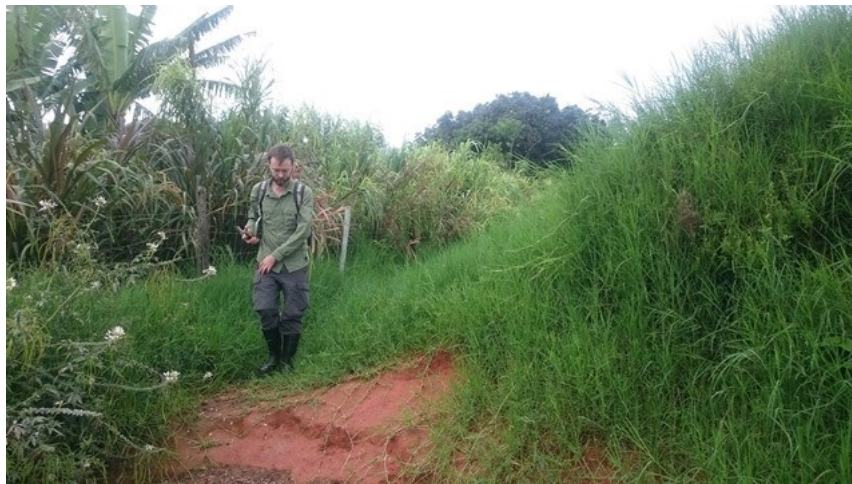
**Análise Técnica: item parcialmente atendido.** Segundo o empreendedor, a exigência foi atendida. Durante vistoria à área (Figuras 08, 09 e 10) foi visto que alguns piquetes não estavam em seus lugares, possivelmente foram tombados pela força da água pluvial. Recomenda-se que seja realizada manutenção periódica para verificação do posicionamento dessas estruturas.

Figura 08: Piquete amarelo, na área do empreendimento, delimitando as faixas de exploração. Fonte: vistoria IBRAM, 15/12/2017.

Figura 09: Piquete amarelo, na área do empreendimento, delimitando as faixas de exploração. Fonte: vistoria IBRAM, 15/12/2017.

Figura 10: Piquete branco, na área do empreendimento, delimitando a área a ser explorada. Fonte: vistoria IBRAM, 15/12/2017.

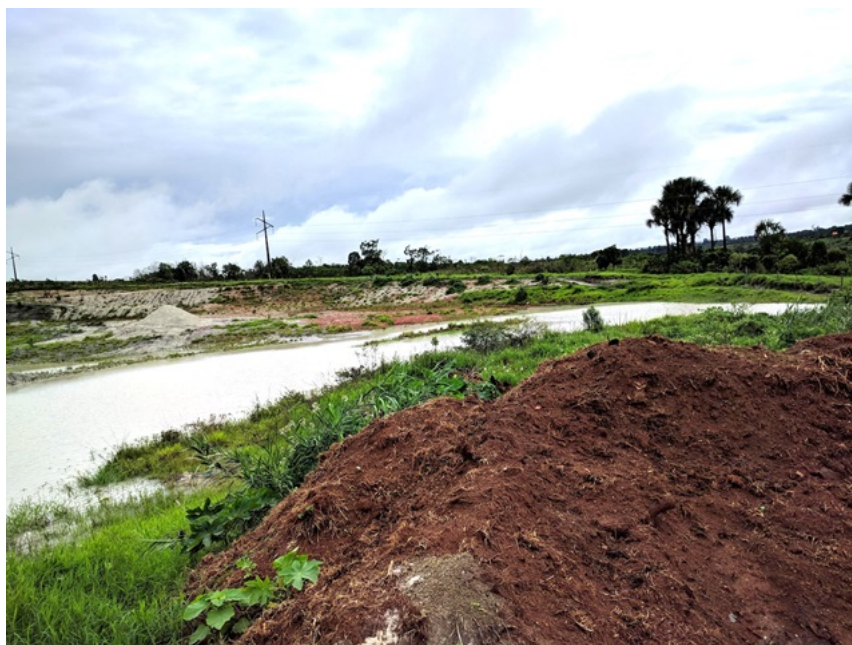
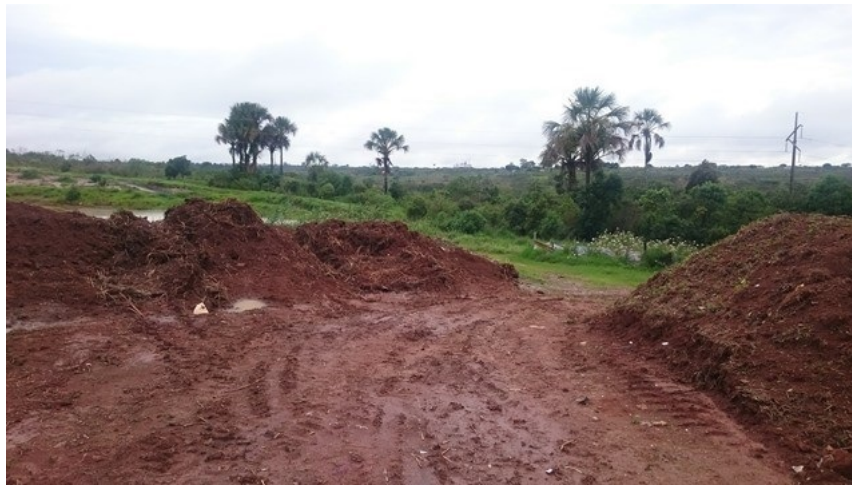
**Análise Técnica: Item atendido.** Segundo o responsável técnico “todo o solo fértil foi removido e estocado em um único local para a sua total conservação”. Em vistoria, observou-se que as camadas de solo fértil foram depositadas em leiras, entretanto, elas não estavam dispostas em um único local, como afirmado pelo responsável técnico (Figuras 11 e 12).

Figura 11: Leira de solo fértil, na área da jazida. Fonte: vistoria IBRAM, 15/12/2017.

Figura 12: Leiras de solo fértil, na área da jazida. Fonte: vistoria IBRAM, 15/12/2017.

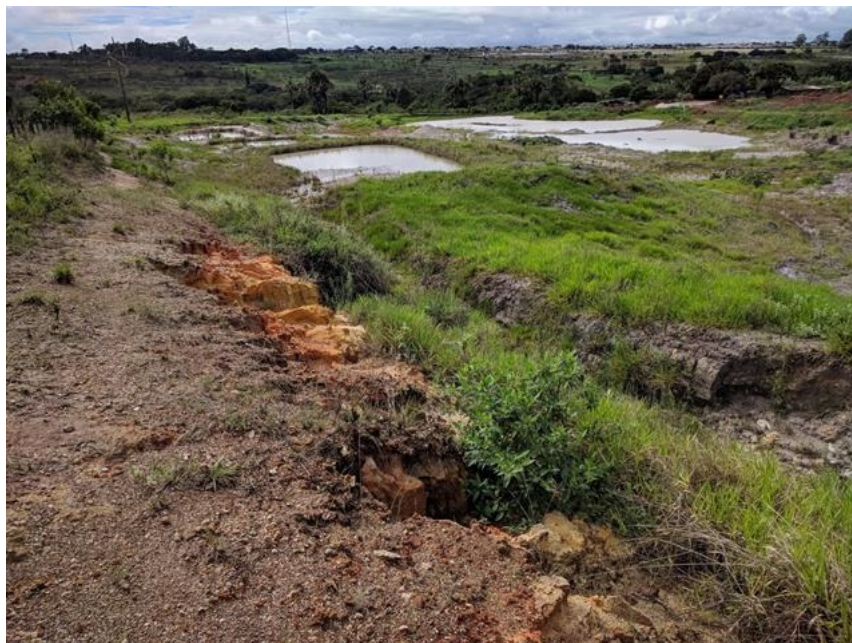
**Análise Técnica: Item parcialmente atendido.** Segundo o responsável técnico, “foram realizados trabalhos visando total controle de todos os pontos com início de erosão e ravinamento”. Em campo observou-se que ainda existem pontos com taludes sem cobertura vegetal e com focos erosivos (Figura 13). A recuperação desses taludes é necessária.

Figura 13: pontos com taludes sem cobertura vegetal e com focos erosivos. Fonte: vistoria IBRAM, 15/12/2017.

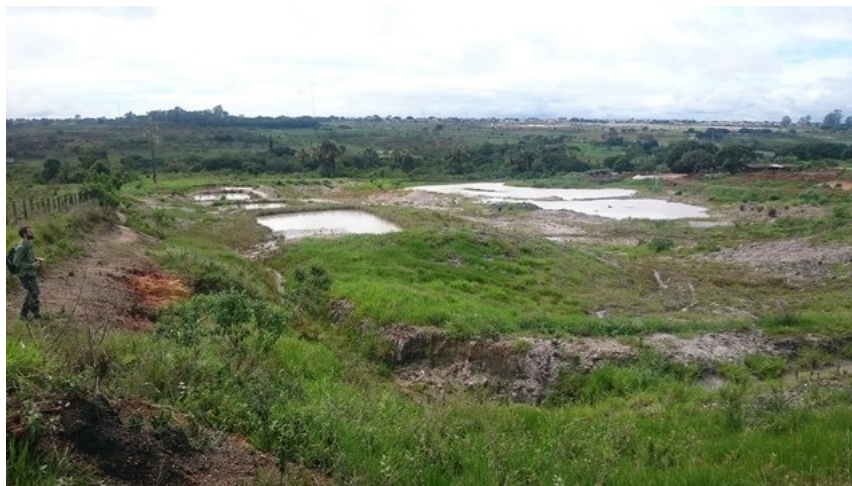
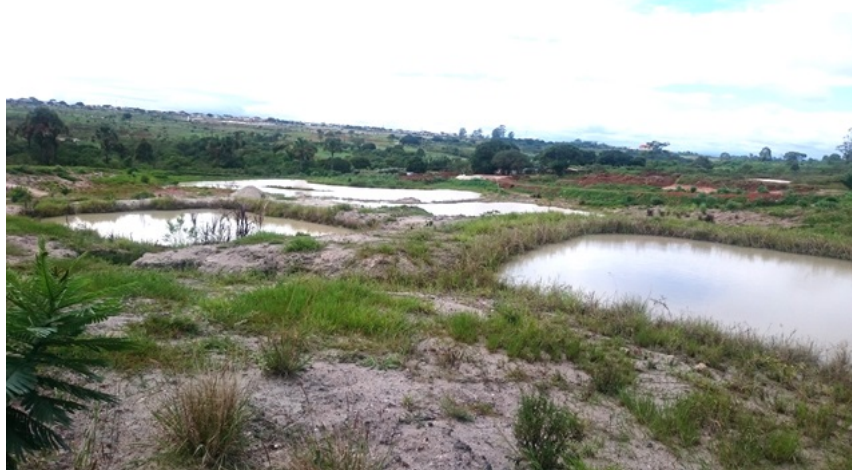
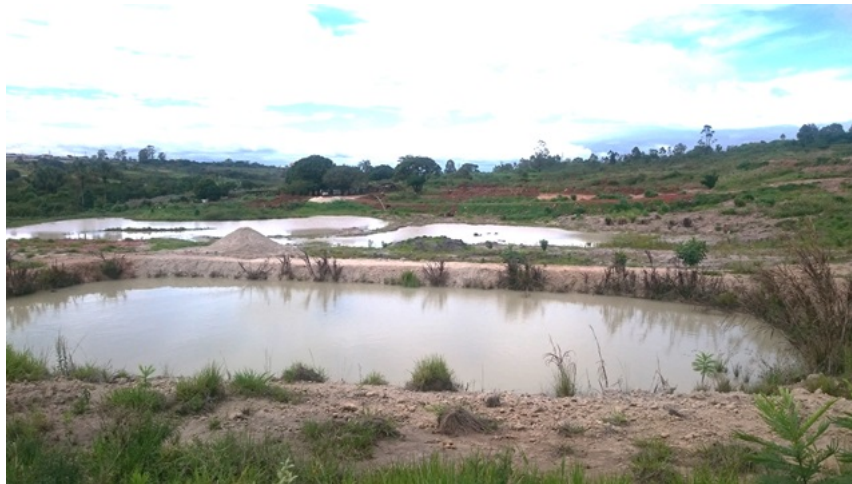
**Análise Técnica: Item atendido.** Conforme o interessado, as bacias que decantam a argila originária da lavagem da areia foram desassoreadas. Foi informado ainda que a água utilizada na lavagem pertence a um circuito fechado, por isso a demanda para reposição nas atividades de lavagem é pequena. Além disso, foi mencionado que após secagem todo o material é utilizado para preenchimento das cavas já mineradas para recomposição topográfica (Figuras 14, 15 e 16).

Figura 14: bacias de decantação de argila. Fonte: vistoria IBRAM, 15/12/2017.

Figura 15: bacias de decantação de argila. Fonte: vistoria IBRAM, 15/12/2017.

Figura 16: bacias de decantação de argila. Fonte: vistoria IBRAM, 15/12/2017.

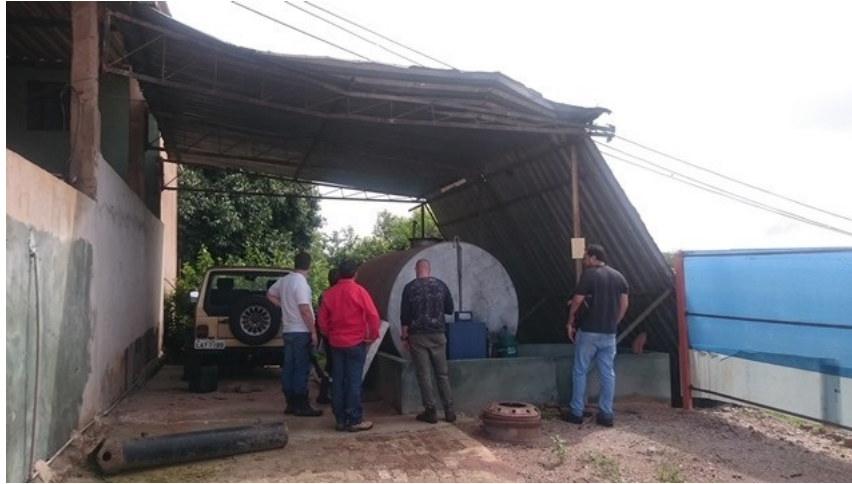
**Análise Técnica: Item atendido.** O requerente informou que a bacia de contenção do tanque aéreo foi devidamente adequada, fato verificado em vistoria. Deverá ser feita, entretanto, a adequação do respiro do tanque. Esse deve estar posicionado acima da cobertura onde o tanque está instalado, observando o padrão estabelecido pela ABNT/NBR 13.783:2009. Em relação ao Sistema Separador de Água e Óleo - SAO e por ter sido observada a presença de água e óleo em locais inadequado, o responsável deverá realizar periodicamente sua manutenção. Recomenda-se que a manutenção seja realizada em intervalos não superiores a 15 (quinze) dias, conforme orientação da Companhia de Saneamento Ambiental do Distrito Federal - CAESB (Figura 17 e 18);

Figura 17: Posicionamento do tanque de combustível aéreo e da bacia de contenção e respiro abaixo da cobertura, de forma inadequada. Fonte: vistoria IBRAM, 15/12/2017.

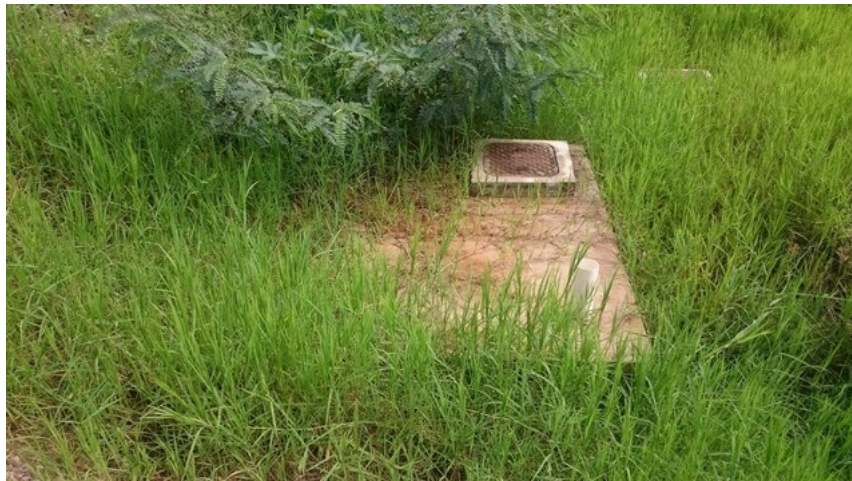
Figura 18: Sistema Separador de Água e Óleo - SAO, ao lado da área de manutenção e de abastecimento de veículo. Fonte: vistoria IBRAM, 15/12/2017.

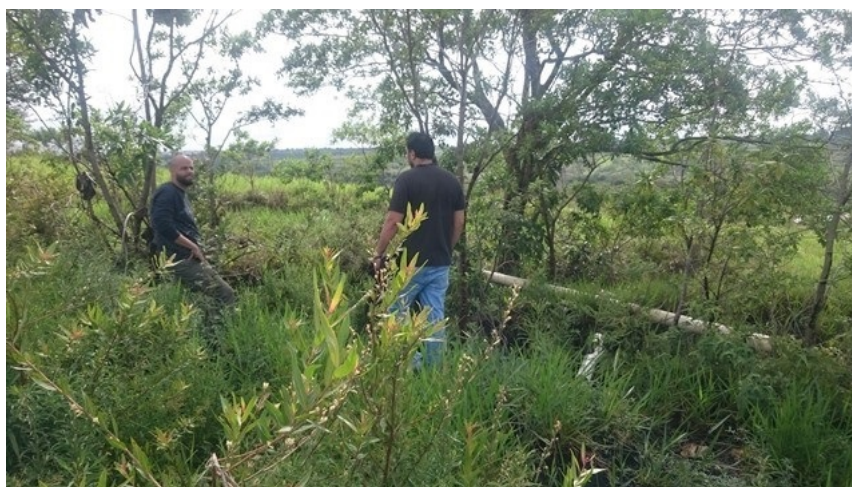
**Análise Técnica:** item atendido pelas informações contidas no memorando nº 383/2017- SRH/ADASA de 01/09/2017, considerando o volume da vazão ser classificado como não significativo e o fato desse volume não fazer parte do processo da atividade de extração mineral. Sobre a questão da localização do ponto de captação, a equipe técnica da GEMIU/COIND/SULAM/IBRAM analisou novamente a localização espacial e verificou que, o ponto de captação está inserido na poligonal do imóvel. No entanto, com relação à área DNPM n.º 860.923/2003, esse ponto está localizado além dos limites da área (Figura 19).

Figura 19: ponto de captação. Fonte: vistoria IBRAM, 15/12/2017.
