**GOVERNO DO DISTRITO FEDERAL****INSTITUTO DO MEIO AMBIENTE E DOS RECURSOS HÍDRICOS DO DISTRITO FEDERAL**

Parecer Técnico SEI-GDF n.º 30/2017 - IBRAM/PRESI/SULAM/COIND/GEINP

**Processo nº:** 00391-00012159/2017-31**Interessado:** Auto Posto São Marcos Ltda**CNPJ:** 72.587.132/0001-72**Endereço:** SMPS Rodovia Brasília/Anápolis, Lote 02, Núcleo Bandeirante - DF**Coordenadas Geográficas:** 15°52'10.52"S;47°58'20.38"O**Atividade Licenciada:** Posto Revendedor de Combustível**Porte:** Grande **Potencial Poluidor:** Alto**Prazo de Validade:** 4 (quatro) anos**Compensação:** Ambiental (X) Não ( ) Sim - Florestal (X) Não ( ) Sim**1. INTRODUÇÃO**

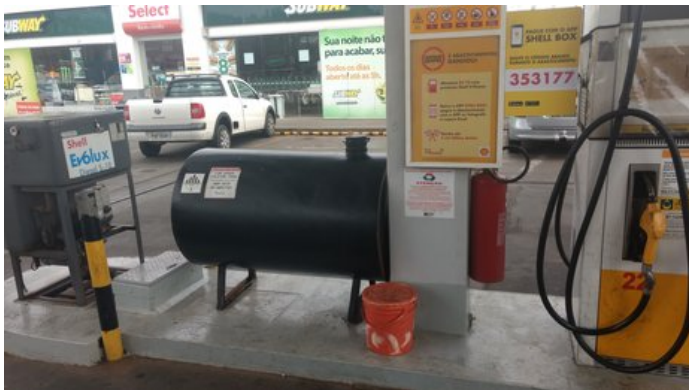
**Figura 02** - Tanque de OLUC atual, em área abrangida por canaletes.

12. Manter a área do ponto de captação de água limpa e livre de materiais;
13. O óleo lubrificante usado ou contaminado (OLUC), incluindo o gerado no processo de separação no SAO, deverá ser recolhido, periodicamente, por firma autorizada pela Agência Nacional do Petróleo – ANP. O comprovante de recolhimento do OLUC deverá ser arquivado na área administrativa do posto e apresentado a este órgão. Não armazenar óleo lubrificante em local não abrangido por canaletas;

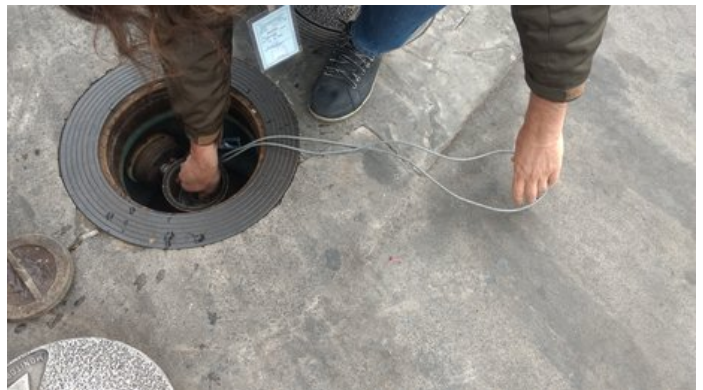
**Figura 03** - Sensor de Monitoramento do Tanque n.º 4.

**Análise: Parcialmente Cumprido.** Apresentado Relatório de Cumprimento de Condicionantes - Auto Posto São Marcos (fls. 6 a 40 do Doc. SEI 1884256), de julho de 2017, demonstrando o cumprimento das condicionantes apresentadas pela referida IT, entretanto no momento da Vistoria Técnica foi observado que a caixa de amostragem do SAO da área de lavagem de veículos continuava submersa, o que não permite a coleta de forma correta do efluente para realização de análises laboratoriais, da mesma forma o sensor do tanque nº 4, se encontrava instalado mas não atingindo o fundo do tanque, prejudicando desta forma o correto monitoramento de vazamentos.

14. Adequar e manter os sensores de monitoramento ambiental nos espaços intersticiais dos tanques conforme as normas técnicas, de forma a garantir a proteção contra vazamentos;

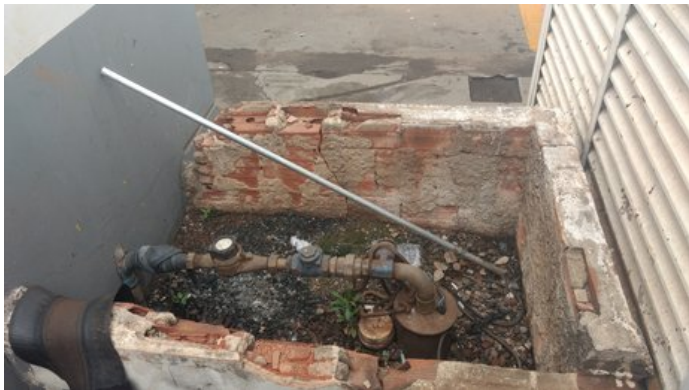
**Figura 04** - Área do Ponto de Captação de Água, livre de materiais.

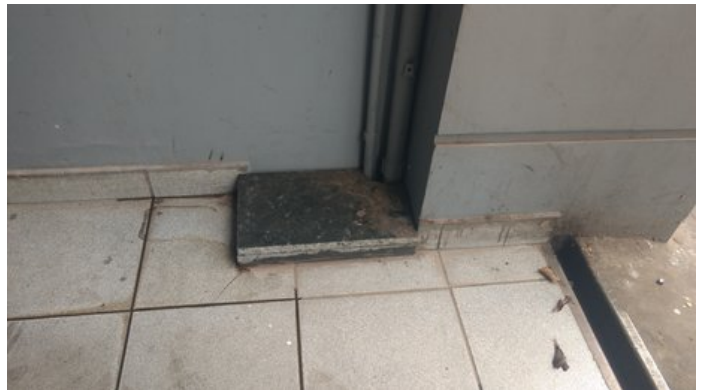
**Figura 05** - Local da antiga cavidade da área de lubrificação de veículos.

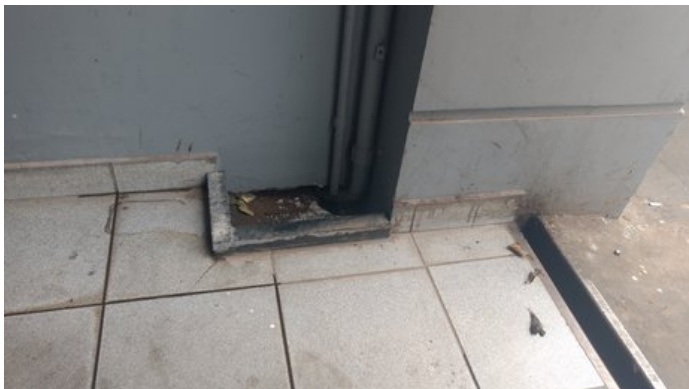
Foi observado que o local do poço tubular se encontrava limpo e livre de resíduos, e também que a cavidade na área de lubrificação de veículos havia sido corrigido. O SAO da área de lavagem de veículos foi vistoriado de forma a verificar a situação da caixa de amostragem, que se encontrava submersa na ocasião da última visita técnica e assim a situação encontrada foi a mesma da relatada na Informação Técnica anterior. Também foi vistoriado o terceiro SAO, destinado exclusivamente para a área de descarga seladas a distância que se encontrava limpo e em funcionamento. Também foi observado o depósito de óleo lubrificante junto a pista de abastecimento mas em área não circundada de canaletes e próxima a drenagem pluvial.

**Figura 06** - Adequação da cavidade da área de lubrificação de veículos.

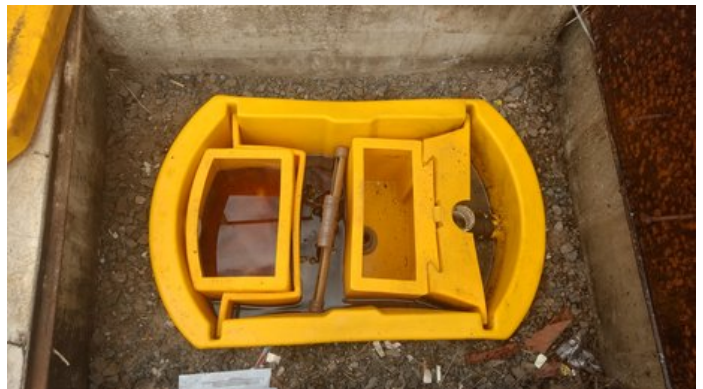
**Figura 07** - SAO que atende à área de descargas seladas a distância.

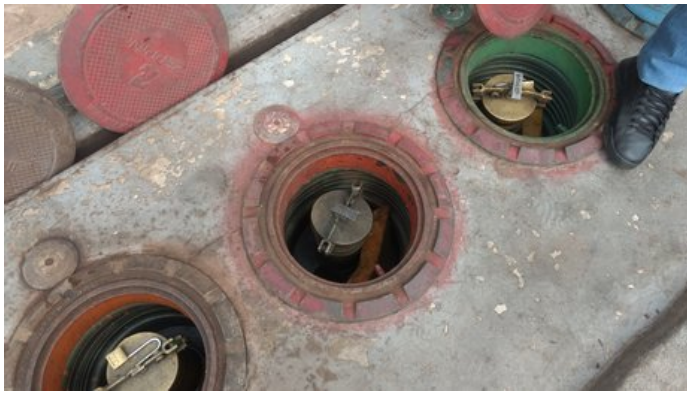
**Figura 08** - Câmaras de contenção das descargas seladas a distância.

4. Realizar a limpeza e a manutenção preventiva e periódica das câmaras de contenção dos tanques, das descargas seladas a distância e sobre os tanques e das bombas com periodicidade mínima semanal, conforme ABNT/NBR 15.594-3, a fim de mantê-las em funcionamento adequado. Manter no local a Lista de verificação de manutenção (tabela 2 da ABNT/NBR 15.594-3) devidamente preenchida e atualizada;

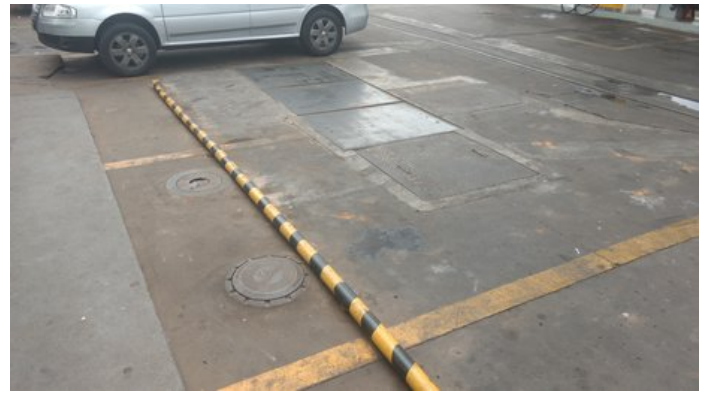
**Figura 09** - Local do antigo tanque subterrâneo de OLUC.

10. Apresentar, **em um prazo de 120 (cento e vinte) dias**, Relatório de Sepultamento/Inativação do Tanque Subterrâneo de OLC, incluindo fotografias, comprovante de destinação dos resíduos e descrição das metodologias utilizadas em conformidade com a norma técnica NBR 14.973/2010, acompanhado de Anotação de Responsabilidade Técnica - ART;

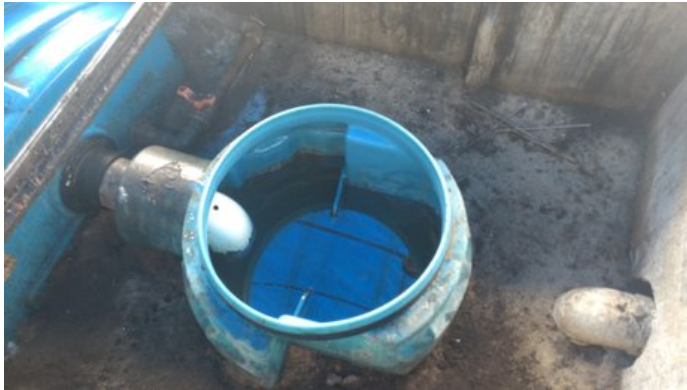
**Figura 10** - Caixa de amostragem do SAO da área de lavagem de veículos submersa.

6. Consertar, **em um prazo de 60 (sessenta) dias**, a caixa de amostragem do SAO da área de lavagem de veículos, de forma a garantir a distância mínima de caimento, conforme NBR 14.605-2;
