**GOVERNO DO DISTRITO FEDERAL**  
**INSTITUTO DO MEIO AMBIENTE E DOS RECURSOS HÍDRICOS DO DISTRITO FEDERAL**  
Superintendência de Licenciamento Ambiental  
Diretoria de Licenciamento V

Parecer Técnico SEI-GDF n.º 98/2018 - IBRAM/PRESI/SULAM/DILAM-V

**Atividade Licenciada:** Posto Revendedor de Combustíveis, Lavagem e Lubrificação de Veículos.

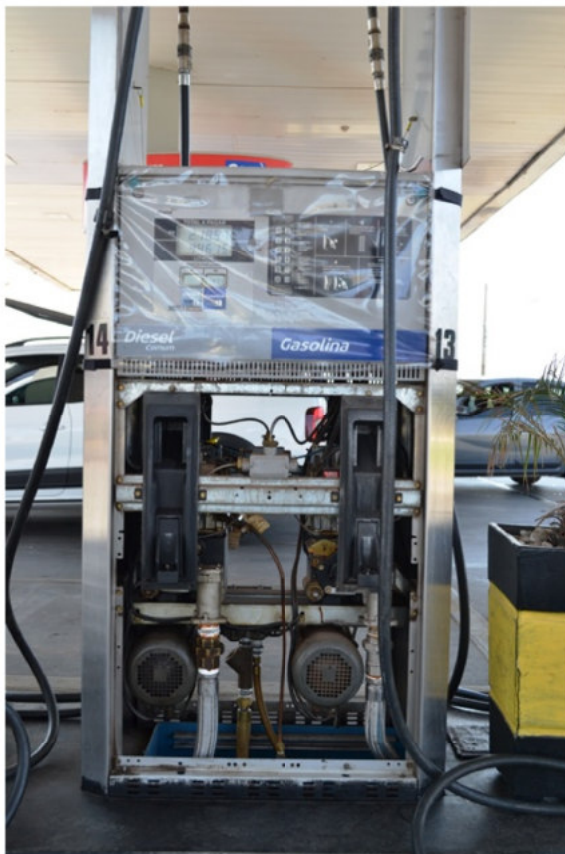
**Figura 3** - Unidade abastecedora de Gasolina Comum e Diesel Comum com o dispositivo de segurança *check-valve*, observa-se que a tubulação está limpa e totalmente contida na câmara de contenção para unidade da bomba. A unidade necessita de manutenção operacional diária conforme exige a tabela 1 da ABNT NBR 15594-3:2008

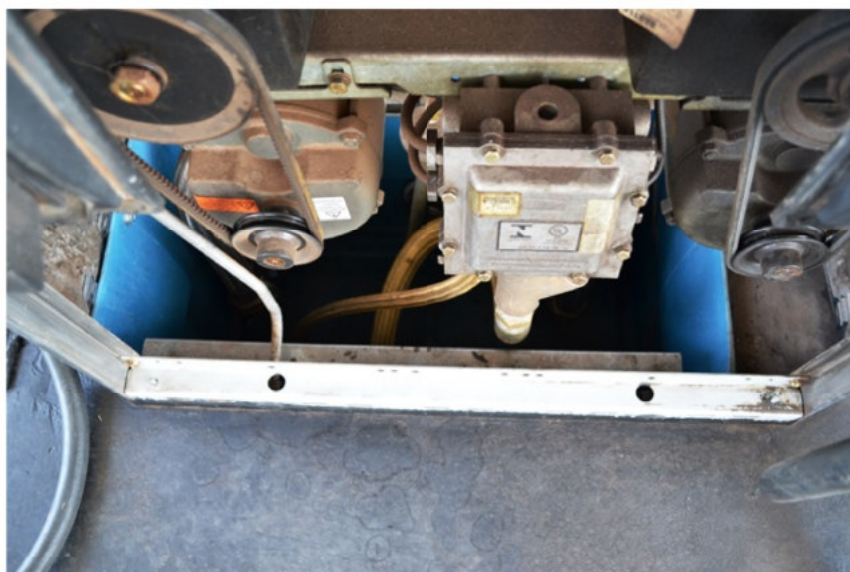
**Figura 4** - Aspecto externo da Câmara de contenção de uma das Unidades Abastecedoras do SASC. Observa-se que a tubulação está totalmente contida no *sump* da câmara de contenção do dispositivo de segurança. Os *sumps* das demais unidades necessitam de manutenção operacional diária conforme exige a tabela 1 da ABNT NBR 15594-3:2008.

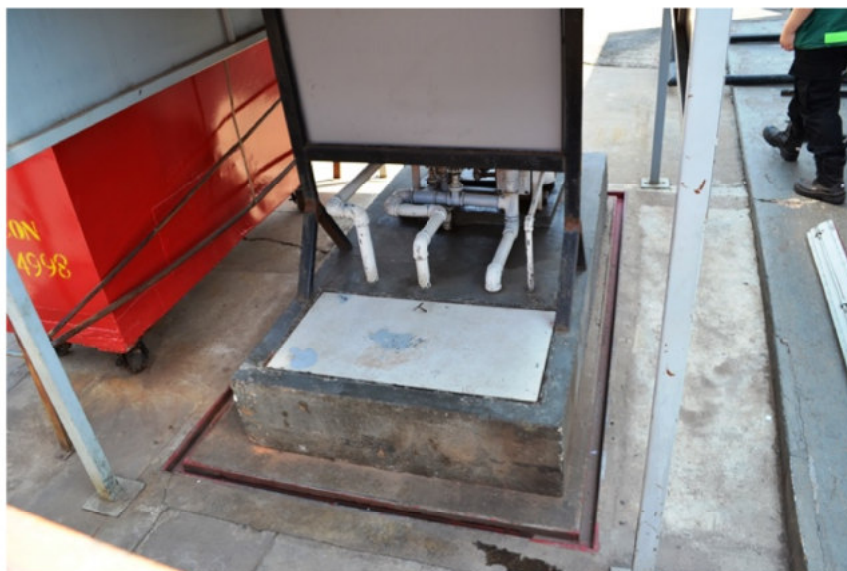
**Figura 6** - Aspecto do filtro desidratador de Diesel com *sump*. Observa-se que a unidade é coberta e circundada por canaletas de proteção.

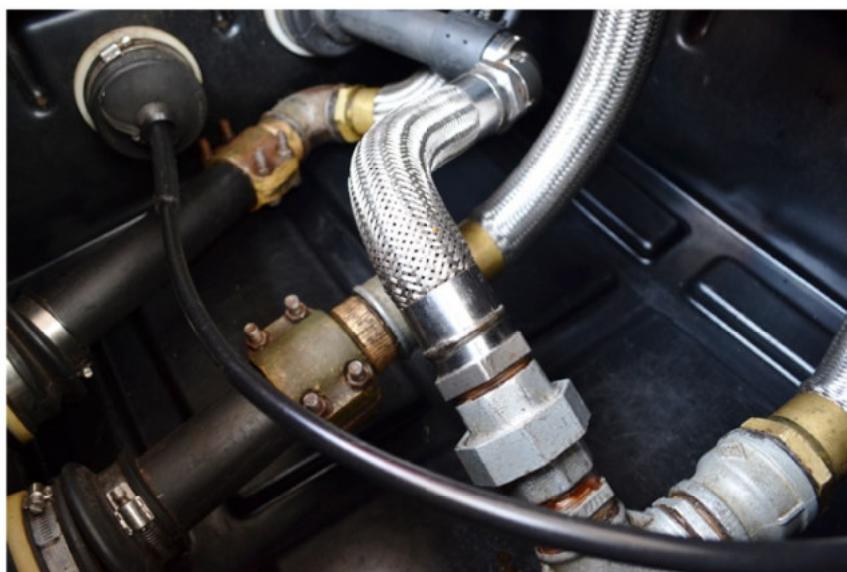
**Figura 7** - Aspecto interno da câmara de contenção (*Sump*) da Unidade do filtro de Diesel. Observa-se que o *sump* está em bom estado de conservação.

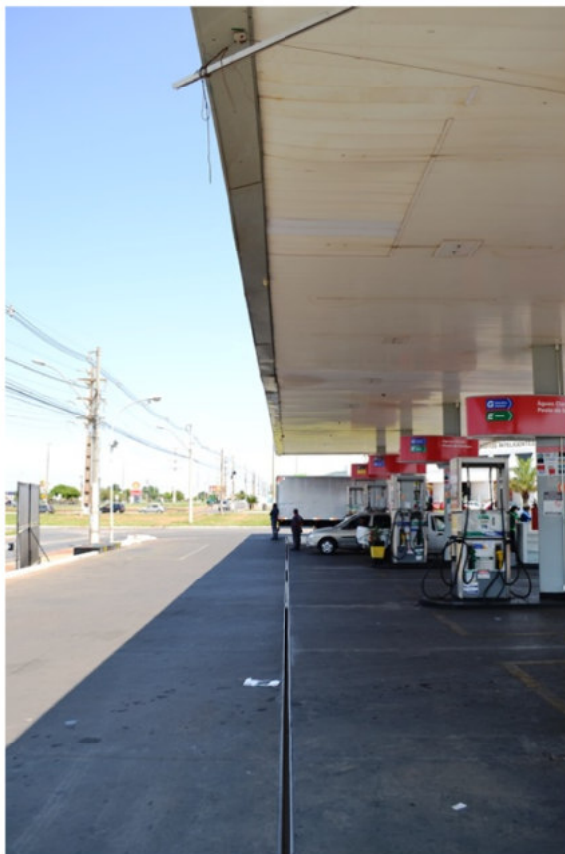
**Figura 8** - Canaletas Internas do Sistema de Drenagem Oleosa - SDO da pista de abastecimento com recuo interno de 0,5 metros conforme exige o item 4, da ABNT NBR 14.605-2:2010

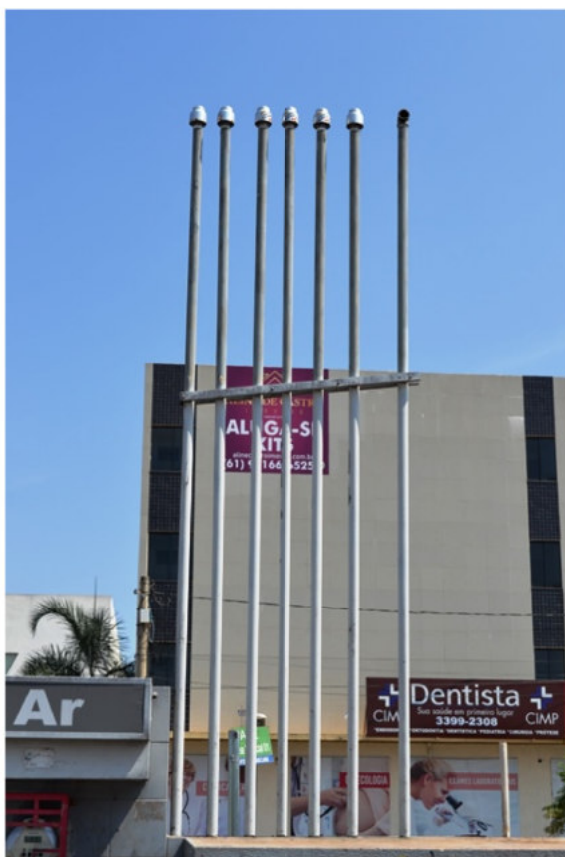
**Figura 9** - Respirios com terminal corta chamas. Observa-se que um dos 7 (sete) respiros não possui corta-chamas e apresenta-se com terminal cotovelo oriundo do tanque Subterrâneo de Armazenamento de Óleo Usado e Contaminado - OLUC.

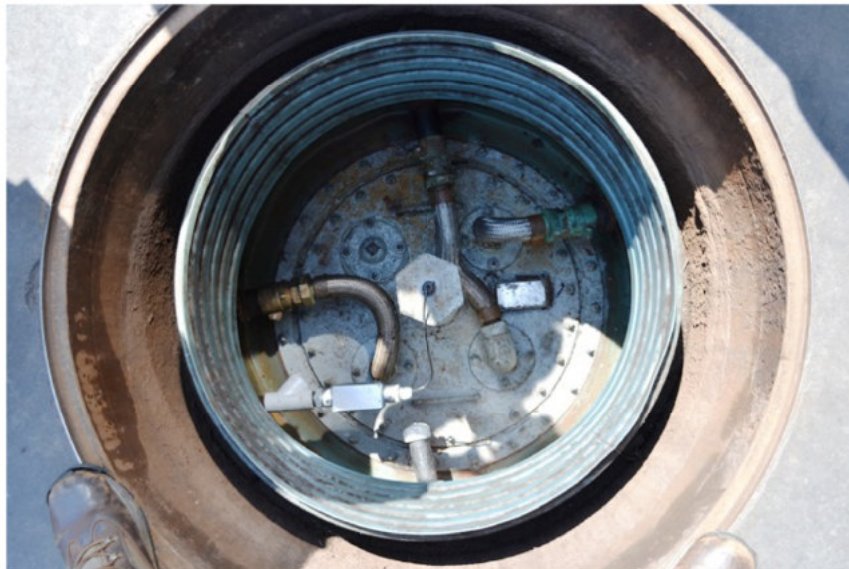
**Figura 10** - Aspecto da Câmara de contenção (*sump*) na boca de visita do tanque com controle eletrônico de estoque, tubulação metálica flexível, tubulação subterrânea em PEAD e flanges de vedação. Observa-se a corrosão na tampa do tanque necessitando de manutenção operacional constante conforme exige a tabela 1 da ABNT NBR 15594-3:2008.

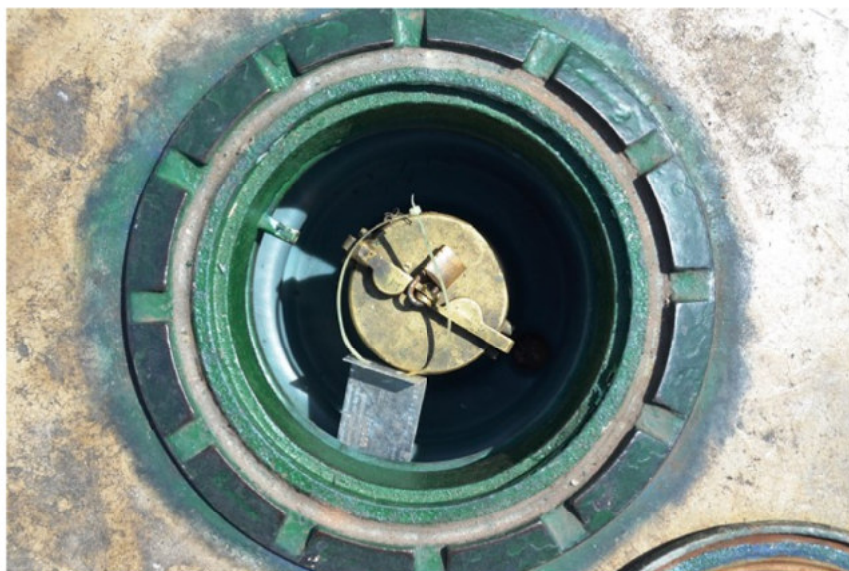
**Figura 11** - Dispositivo de Descarga selada sobre o tanque com câmara de contenção (*Spill container*) e válvula anti-transbordamento. Observa-se a necessidade de manutenção operacional constante conforme exige a tabela 1 da ABNT NBR 15594-3:2008.

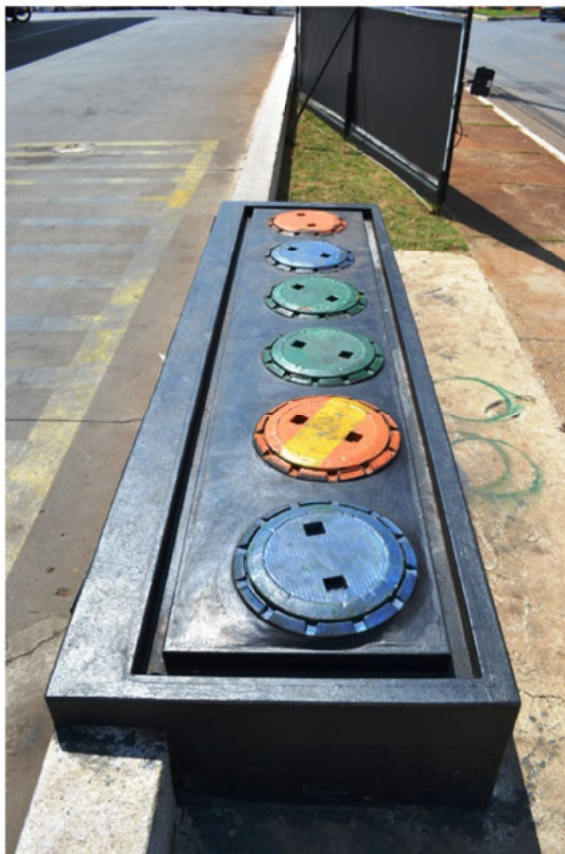
**Figura 12** - Descarga selada à Distância. Observa-se que o dispositivo é circundado por canaletas direcionadas ao S.A.O. da pista de abastecimento.

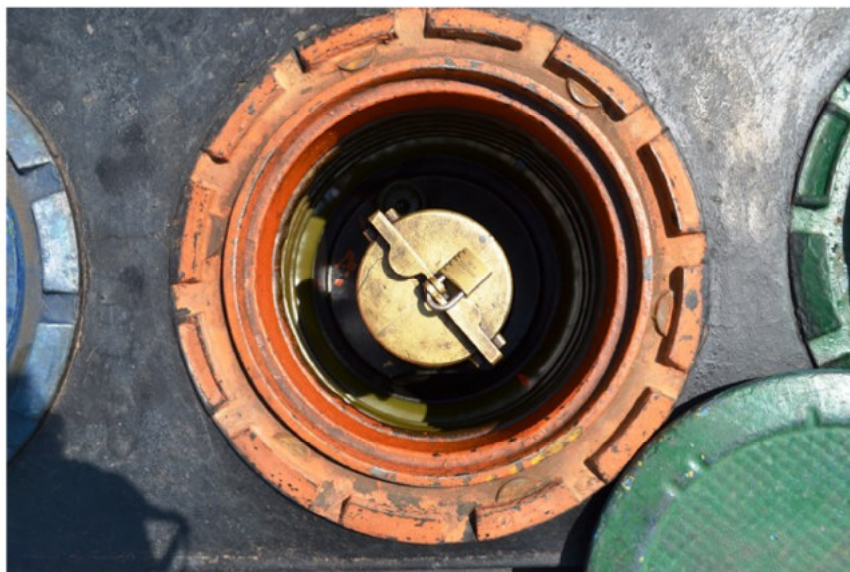
**Figura 13** - Aspecto de um dos 6 (seis) dispositivos do conjunto da Descarga Selada à Distância com câmara de contenção (*Spill container*). Observa-se que o dispositivo está em bom estado de conservação. O dispositivo necessita de manutenção operacional constante conforme exige a tabela 1 da ABNT NBR 15594-3:2008.

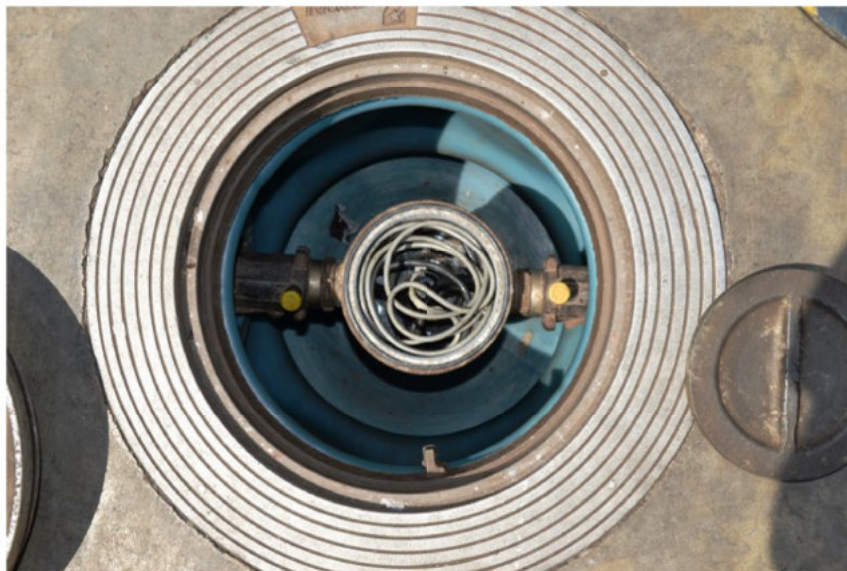
**Figura 14** - Detalhe da câmara de contenção interna do Monitoramento do Interstício. Observa-se que o dispositivo necessita de manutenção operacional constante conforme exige a tabela 1 da ABNT NBR 15594-3:2008.

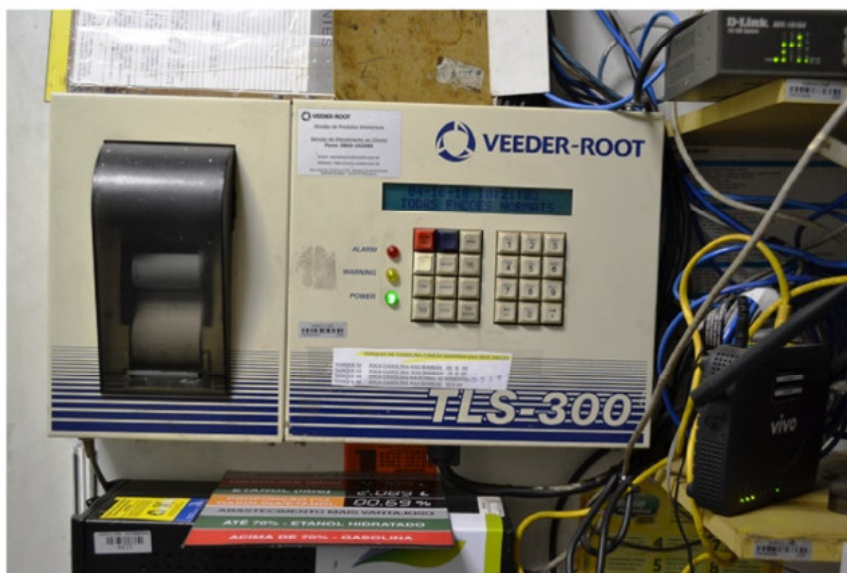
**Figura 15** - Sistema de medição e monitoramento ambiental Veeder-Root. O sistema está instalado e apresenta o status de operação dentro da normalidade conforme painel indicador com a luz verde.

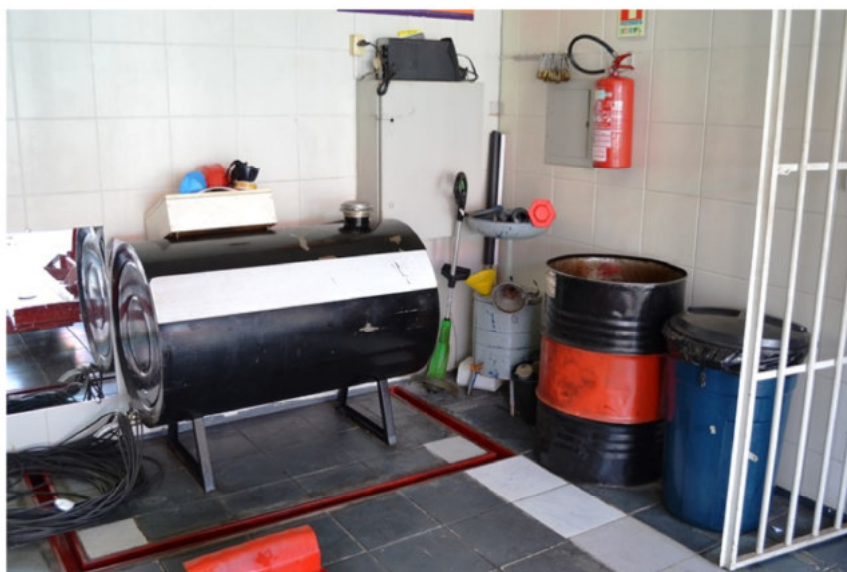
**Figura 16** - Aspecto do tanque de OLU e dos tambores utilizados para o acondicionamento dos resíduos perigosos classe I. Observa-se que além dos canaletos externos à área de lubrificação a mesma possui um canaleta interno específico para o tanque de OLU.

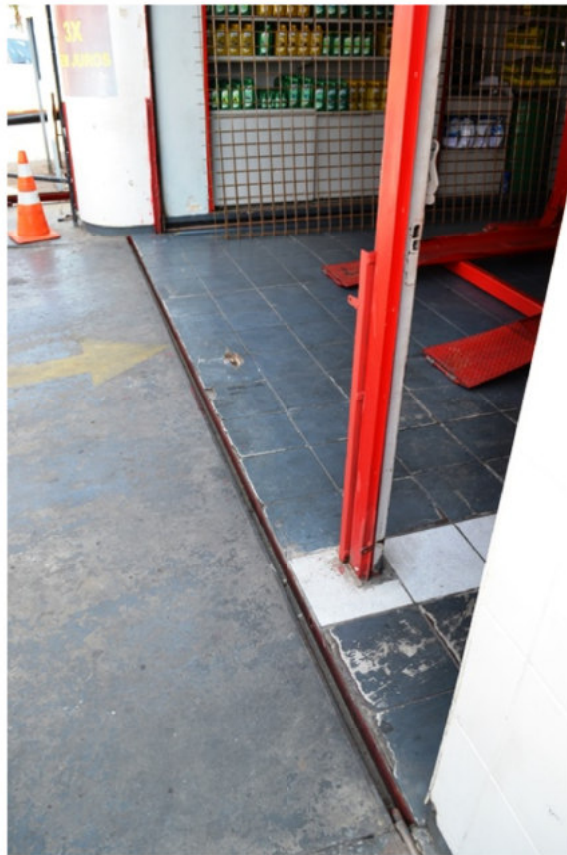
**Figura 17** - Aspecto dos canaletes da parte frontal da área de lubrificação e manutenção de veículos.

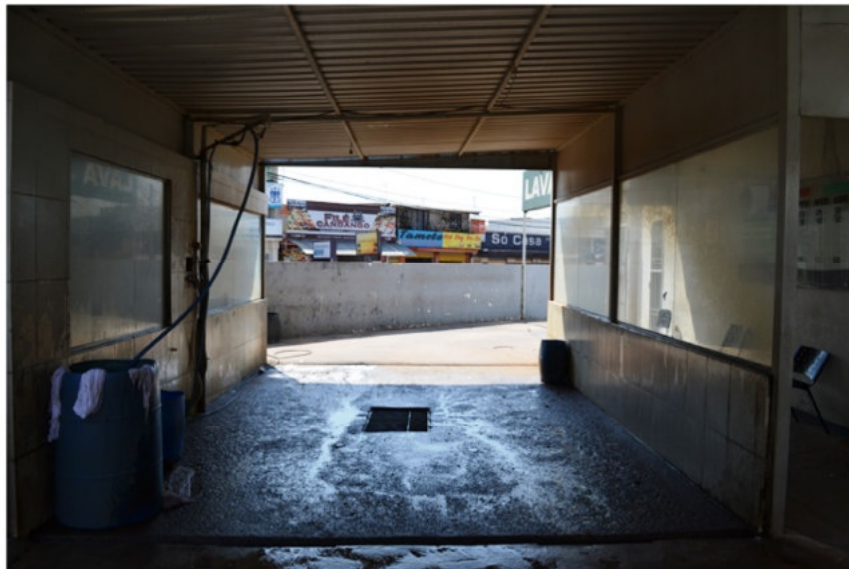
**Figura 18** - Aspecto da Área de lavagem de Veículos. Observa-se que a área está em funcionamento e possui canaletes, cobertura e aparenta não ter o caimento na caixa de areia o que pode haver transbordamento da água utilizada para lavagem de veículos.

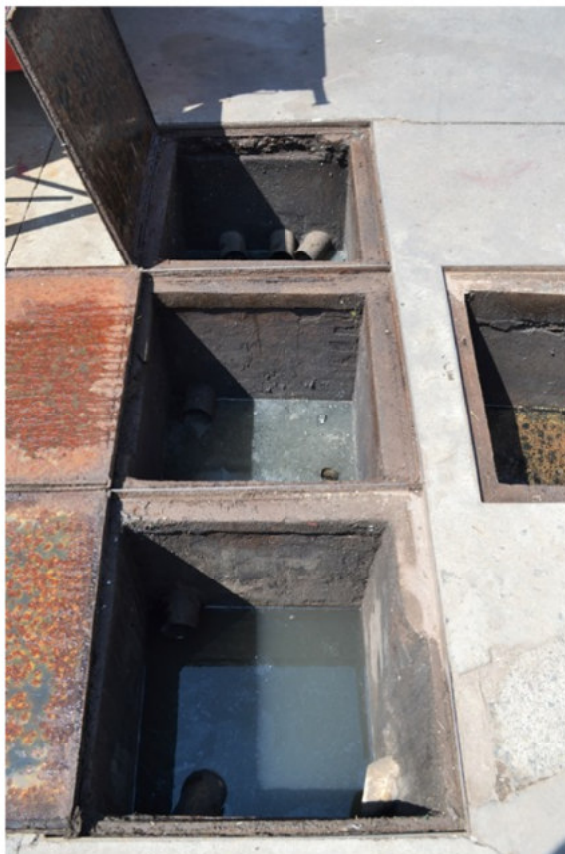
**Figura 19** - Aspecto geral do Separador de Água e Óleo da área do Lava Jato. O sistema possui Caixa de areia, Caixa separadora de água de óleo, caixa coletora de óleo e caixa de amostragem de efluentes da área do lava jato. Observa-se que o sistema necessita realizar manutenção operacional semanal conforme exige a tabela 1 da ABNT NBR 155943:2008.

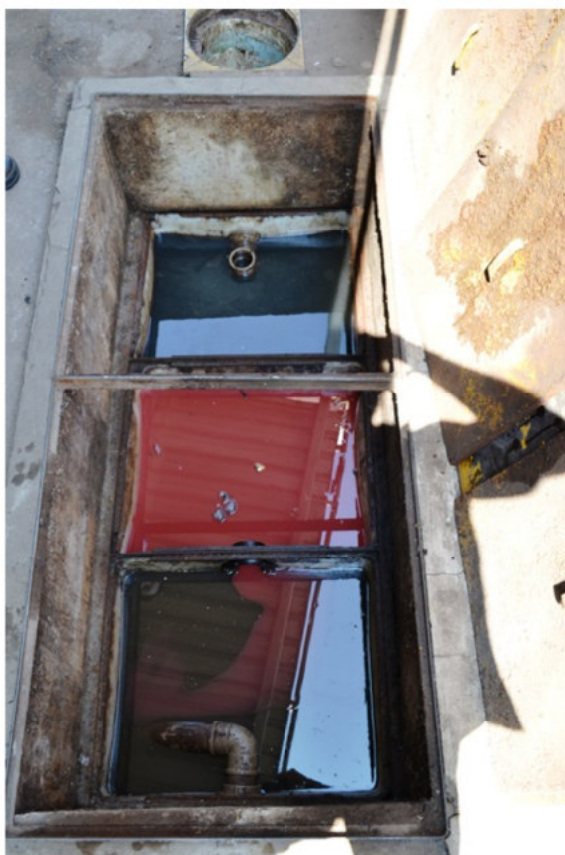
**Figura 20** - Aspecto geral do Separador de Água e Óleo da área do Lava Jato. Observa-se que o sistema necessita realizar manutenção operacional semanal conforme exige a tabela 1 da ABNT NBR 155943:2008.

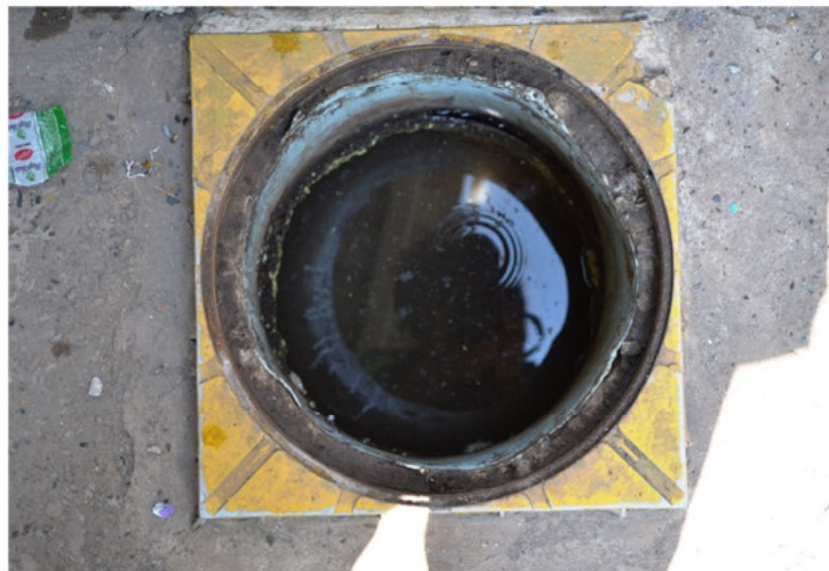
**Figura 21** - Aspecto da caixa de areia do Separador de Água e Óleo da área do lava jato. Observa-se a necessidade de adequação conforme exige a ABNT NBR 14605-2:2009.

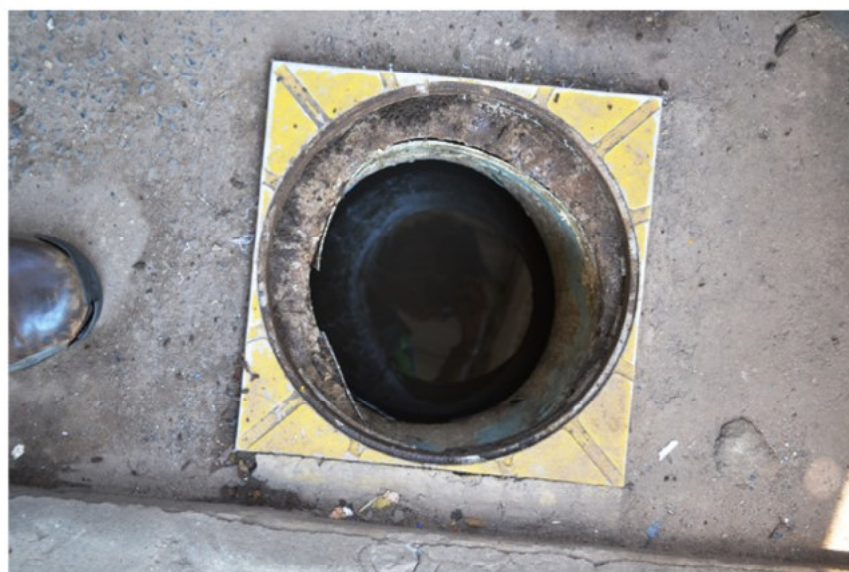
**Figura 22** - Aspecto da caixa de amostragem de efluentes do Separador de Água e Óleo da área do lava jato. Observa-se a necessidade de adequação conforme exige a ABNT NBR 14605-2:2009.
