**GOVERNO DO DISTRITO FEDERAL**  
**INSTITUTO DO MEIO AMBIENTE E DOS RECURSOS HÍDRICOS DO DISTRITO FEDERAL**  
Superintendência de Licenciamento Ambiental  
Diretoria de Licenciamento I

IBRAM - Parecer Técnico SEI-GDF n.º 32/2019 - IBRAM/PRESI/SULAM/DILAM-I

**INTERESSADO:** MORRO AZUL COMÉRCIO DE PETRÓLEO LTDA

**ATIVIDADE LICENCIADA:** POSTO DE COMBUSTÍVEL

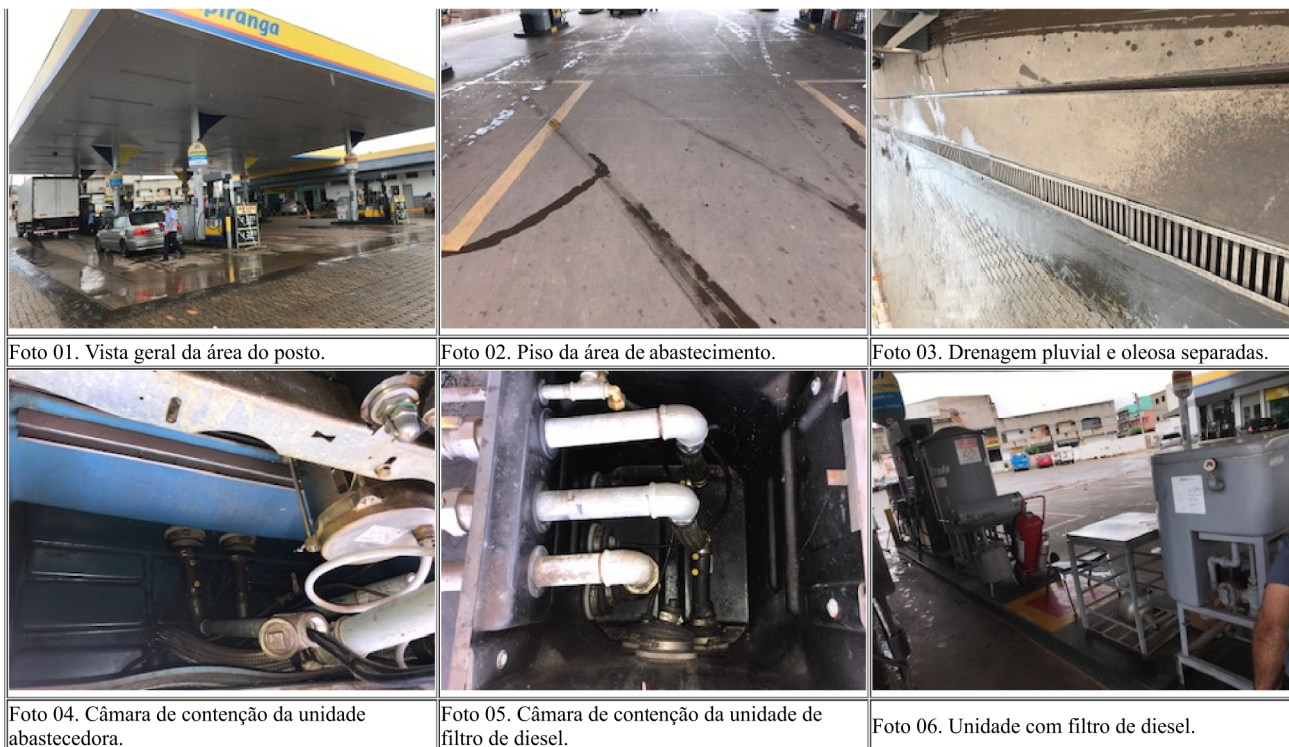
- Com cobertura e piso impermeável, o qual estava em bom estado de conservação e manutenção;
- Canaletes: Circunda toda a área necessária. Estão direcionados ao Sistema Separador de Água e Óleo - SSAO. Possuem o devido recuo de 0,50 metro da projeção da cobertura conforme item 4 da NBR-ABNT 14.605-2 (aferição aproximada e apenas visual). Separados do sistema de drenagem pluvial;

- Quantidade de ilhas/unidades abastecedoras/bicos injetores: 06 ilhas e cada uma delas possui 01 unidade abastecedora. No total são 06 unidades abastecedoras, sendo que cada uma com 06 bicos injetores;

- Unidades de Filtro de Diesel: Possui. São dotadas de câmara de contenção, instaladas em conformidade com a NBR-ABNT nº 15.118 e em bom estado de conservação e manutenção, o que aparenta cumprir o que estabelece a ABNT/NBR 15.594-3. As tubulações aéreas do filtro de óleo diesel são metálicas.

- Câmaras de contenção nas unidades abastecedoras: existente, em bom estado de conservação e manutenção, o que aparenta cumprir o que estabelece a ABNT/NBR 15.594-3. Comporta toda a tubulação das unidades abastecedoras;

- Válvulas de retenção nas unidades abastecedoras: existente.

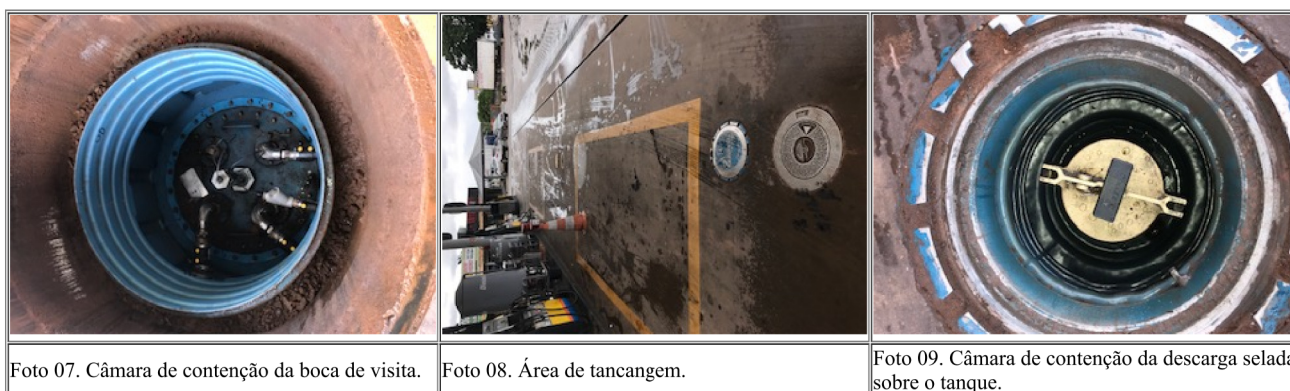
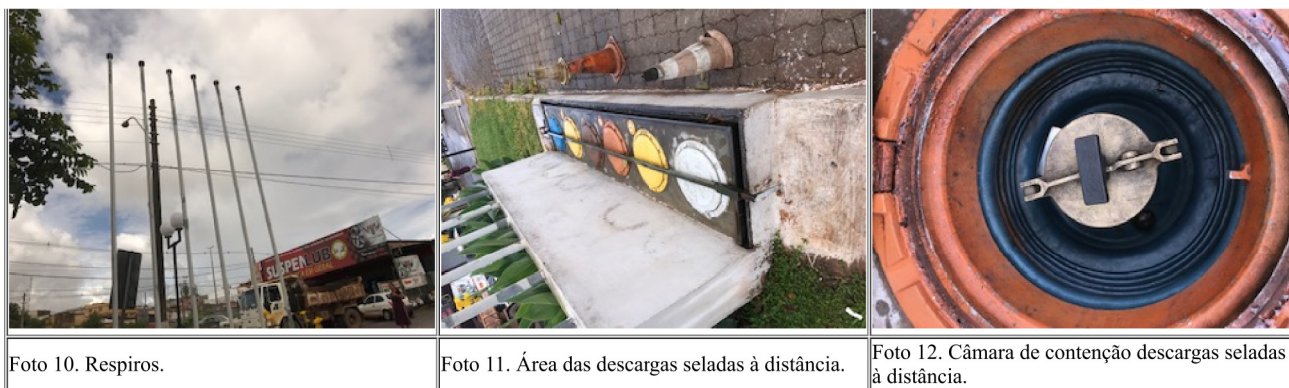
- Descarga selada à distância: existente. Em área descoberta e com câmaras de contenção adequadamente instaladas o que aparenta cumprir o que estabelece a ABNT/NBR 15.594-3. Circundadas por canaletos e em bom estado de conservação e manutenção, o que aparenta cumprir o que estabelece a ABNT/NBR 15.594-3.

- Respiros dos tanques: Quantidade: 06. Possuem terminais corta-chamas em suas extremidades. Respeitam o raio esférico livre de 1,5 m e altura mínima de 3,70 m, conforme determina a ABNT/NBR 13.783 (item 8.2.2 da NBR-ABNT 13.783 - aferição aproximada e apenas visual). Contudo, é preciso o interessado manter a poda de um indivíduo arbóreo próximo a área do respiro. Ressalta-se também que a presença de rede elétrica próximo aos respiros, porém em distância visualmente regular com a norma.

Foto 10. Respiros.

Foto 11. Área das descargas seladas à distância.

Foto 12. Câmara de contenção descargas seladas à distância.

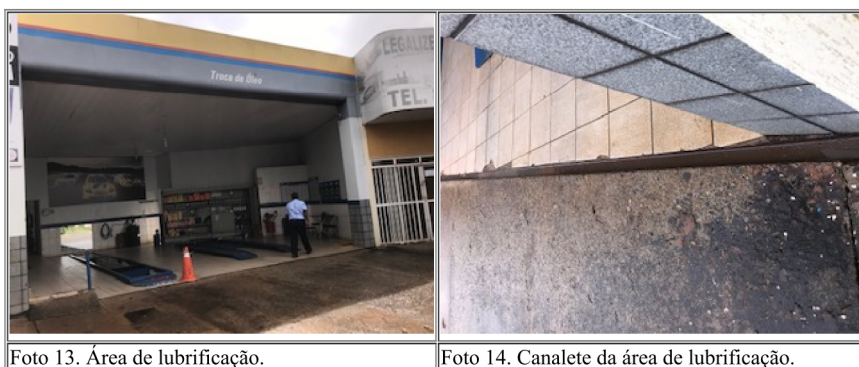
- Com cobertura e piso impermeável, o qual está em bom estado de conservação e manutenção;
- Canaletes: Circunda toda a área necessária dentro da área coberta. Estão direcionados ao Sistema Separador de Água e Óleo - SSAO e em bom estado de conservação e manutenção. Separados do sistema de drenagem pluvial;
- Quantidade de valas/elevadores: 02.

Foto 13. Área de lubrificação.

Foto 14. Canaleta da área de lubrificação.

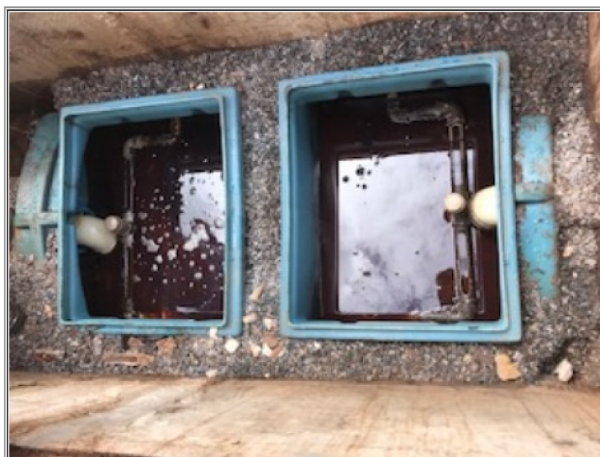
- SAO da pista de abastecimento: fácil acesso, composto por caixa de areia (polietileno), caixa separadora de água e óleo (polietileno), caixa coletora de óleo (polietileno) e a caixa de amostragem (polietileno). Portanto, apresenta a conformação adequada conforme NBR-ABNT 14.605-2 e/ou instruções da CAESB. A caixa separadora de água e óleo é capaz de realizar a sua função adequadamente de forma que o óleo suspenso é encaminhado para

uma caixa coletora e a água encaminhada para outra caixa. As caixas vistoriadas apresentavam bom funcionamento. Não foram observados detritos ou resíduos que comprometessem o funcionamento do sistema, que está em conformidade com o projeto apresentado no processo.

Foto 17. Caixa separadora de água e óleo (SAO 1)

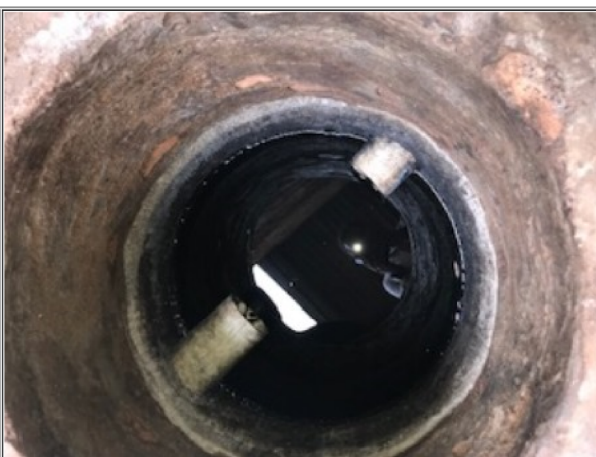
- SAO da área de troca de óleo: fácil acesso e composto por caixa de areia (alvenaria). Não foi verificado o funcionamento adequado da caixa separadora de água e óleo e da caixa de amostragem. Não foi possível verificar a separação de água e óleo no sistema, com encaminhamento do óleo suspenso para uma caixa coletora. Apesar da aparente desconformidade, não foi verificada a presença significativa de efluente oleoso na caixa que direciona a drenagem para a rede da CAESB. A caixa de amostragem deve possuir a altura mínima de 15 cm entre a geratriz inferior do tubo de saída do SAO e a geratriz inferior do tubo de saída da caixa de amostragem para garantir a efluência na coleta da amostra. Portanto, aparentemente, o sistema não atende o que estabelece a NBR-ABNT 15.594-3 e não está em conformidade com o projeto constante nos autos do processo. O projeto de drenagem oleosa apresentado no processo indica a presença de dois sistemas (SAO 1 e SAO 2). O SAO 1 está localizado próximo a pista de abastecimento estando de acordo com o sistema vistoriado e recebe os efluentes da pista, troca de óleo e descargas a distância. Contudo, o SAO 2 (que recebia os efluentes da área de lavagem) está desativado e não há qualquer referência quanto ao SAO vistoriado exclusivo para tratar os efluentes oleosos da área de lubrificação/OLUC. Não foi verificado relatório de análise de efluentes referente ao SAO exclusivo da área de lubrificação/OLUC.

Foto 18. Caixa do SAO exclusivo da área de lubrificação.

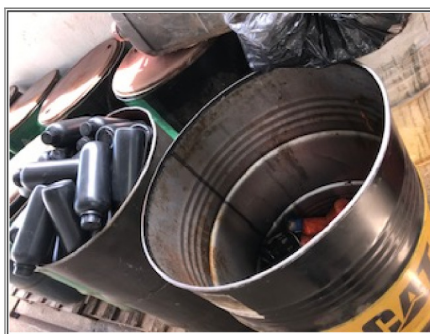
- Os recipientes de óleo e demais resíduos Classe I estão sendo segregados adequadamente dos resíduos comuns para serem coletados por empresa especializada e devidamente licenciada;

Foto 19. Embalagens de óleo usadas.

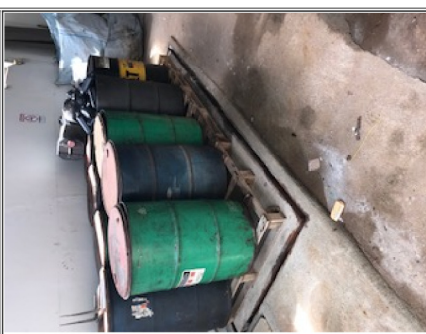
-O local de armazenamento é apropriado, circundado por canaletes, em local impermeabilizado e dotado de cobertura.

Foto 20. Área de armazenamento de resíduos de Classe I.

16. Armazenar Resíduos Perigosos - Classe I em área impermeável, coberta e circundada por canaletas direcionadas ao S.S.A.O da pista de abastecimento ou dentro da bacia de contenção impermeável. As áreas que armazenam produtos perigosos devem ser impermeabilizadas, cobertas e com barreiras físicas para contenção de vazamentos/derramamentos de produtos;

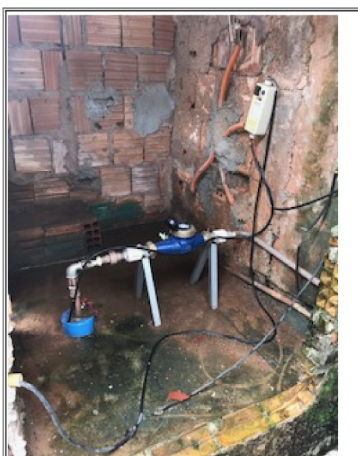
-Há captação de água subterrânea: Sim.

Foto 21. Captação de água subterrânea.

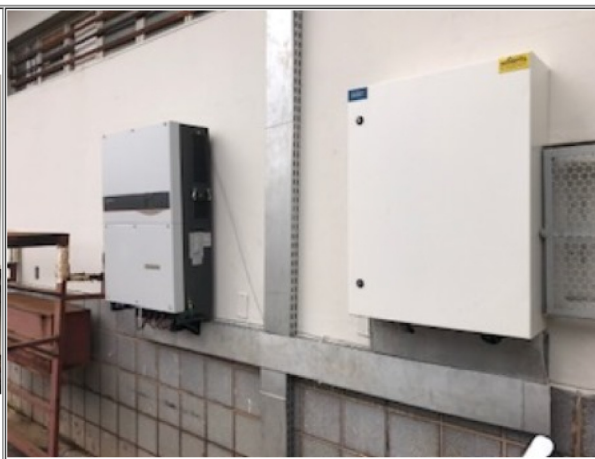
Foto 23. Quadro inversor de energia solar.
