Parecer Técnico SEI-GDF n.º 186/2019 - IBRAM/PRESI/SULAM/DILAM-V

**Atividade Licenciada:** Posto Revendedor de Combustíveis

#### **5. VISTORIA TÉCNICA**

#### 5.1. Relatório Fotográfico

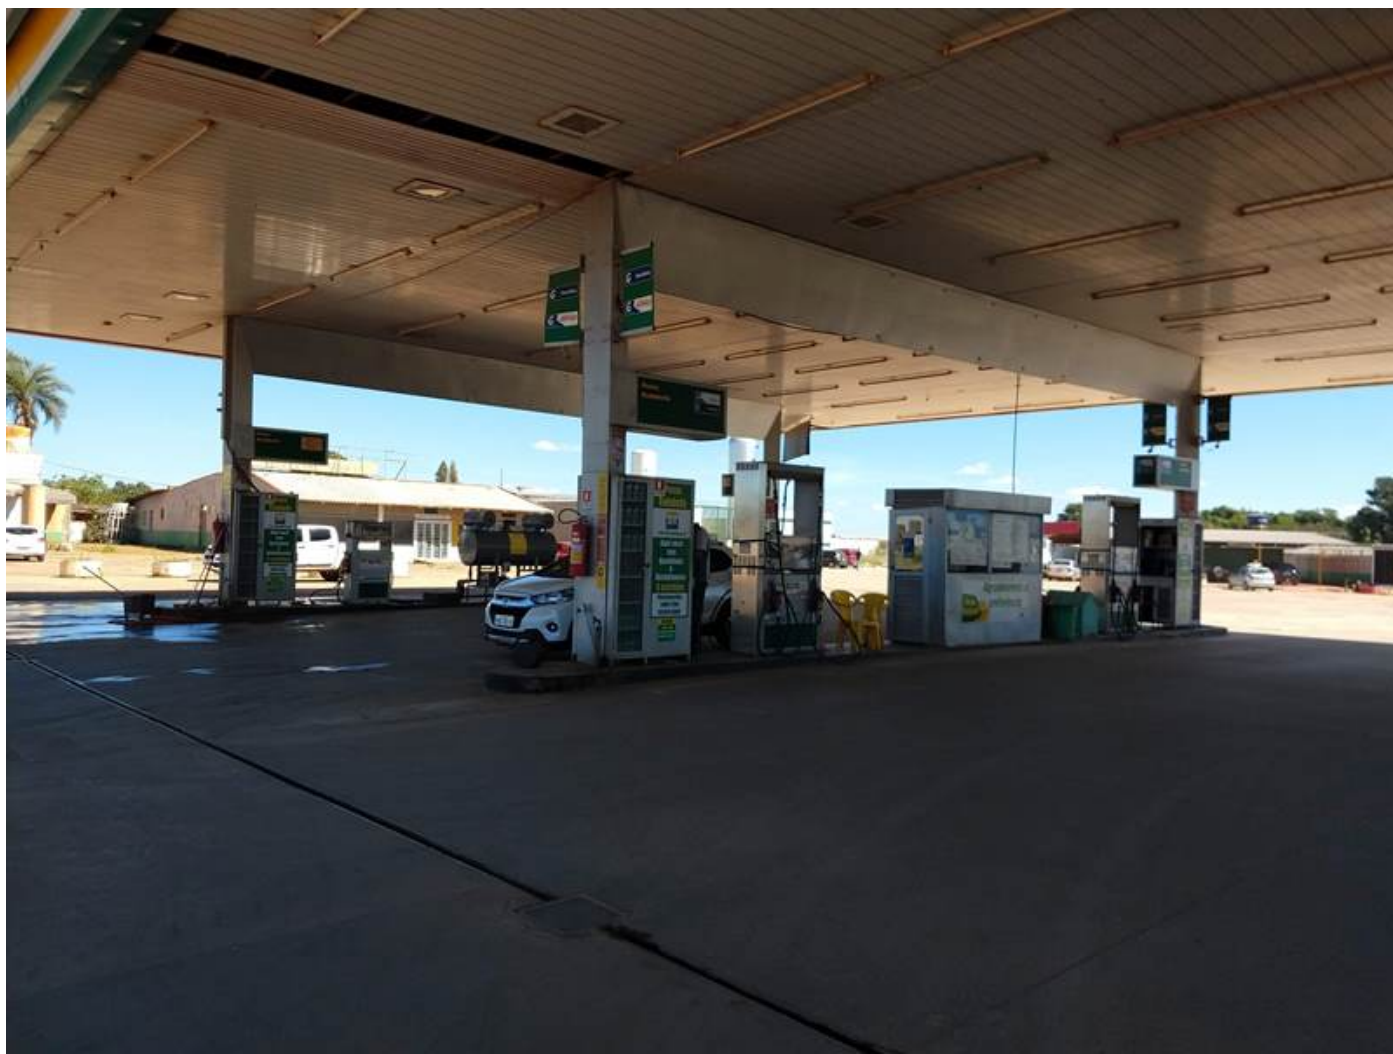
**Figura 02** - Visão geral da pista de abastecimento, coberta, circundada por canaletes e piso impermeabilizado.

A pista de abastecimento possui piso em concreto impermeabilizado sem a presença de fissuras ou rachaduras, coberta e sendo circundada por canaletes direcionados para o sistema separador em conformidade com as normas técnicas. No posto existem 4 ilhas, com 08 unidades de abastecimento, sendo duas de um modelo com 2 bicos injetores cada e as restantes com 4 bicos injetores cada, totalizando 28 bicos. Todas as unidades de abastecimento apresentam câmara de contenção com a manutenção adequada e onde é possível detectar a presença de válvula de retenção (*check valve*) nas tubulações que transportam combustível, bem como de que todas estas tubulações se encontram dentro da projeção da câmara de contenção. No empreendimento existem duas unidades de filtro de diesel todos dotados de câmaras de contenção da unidade filtrante em conformidade com as normas técnicas e com manutenção adequada.

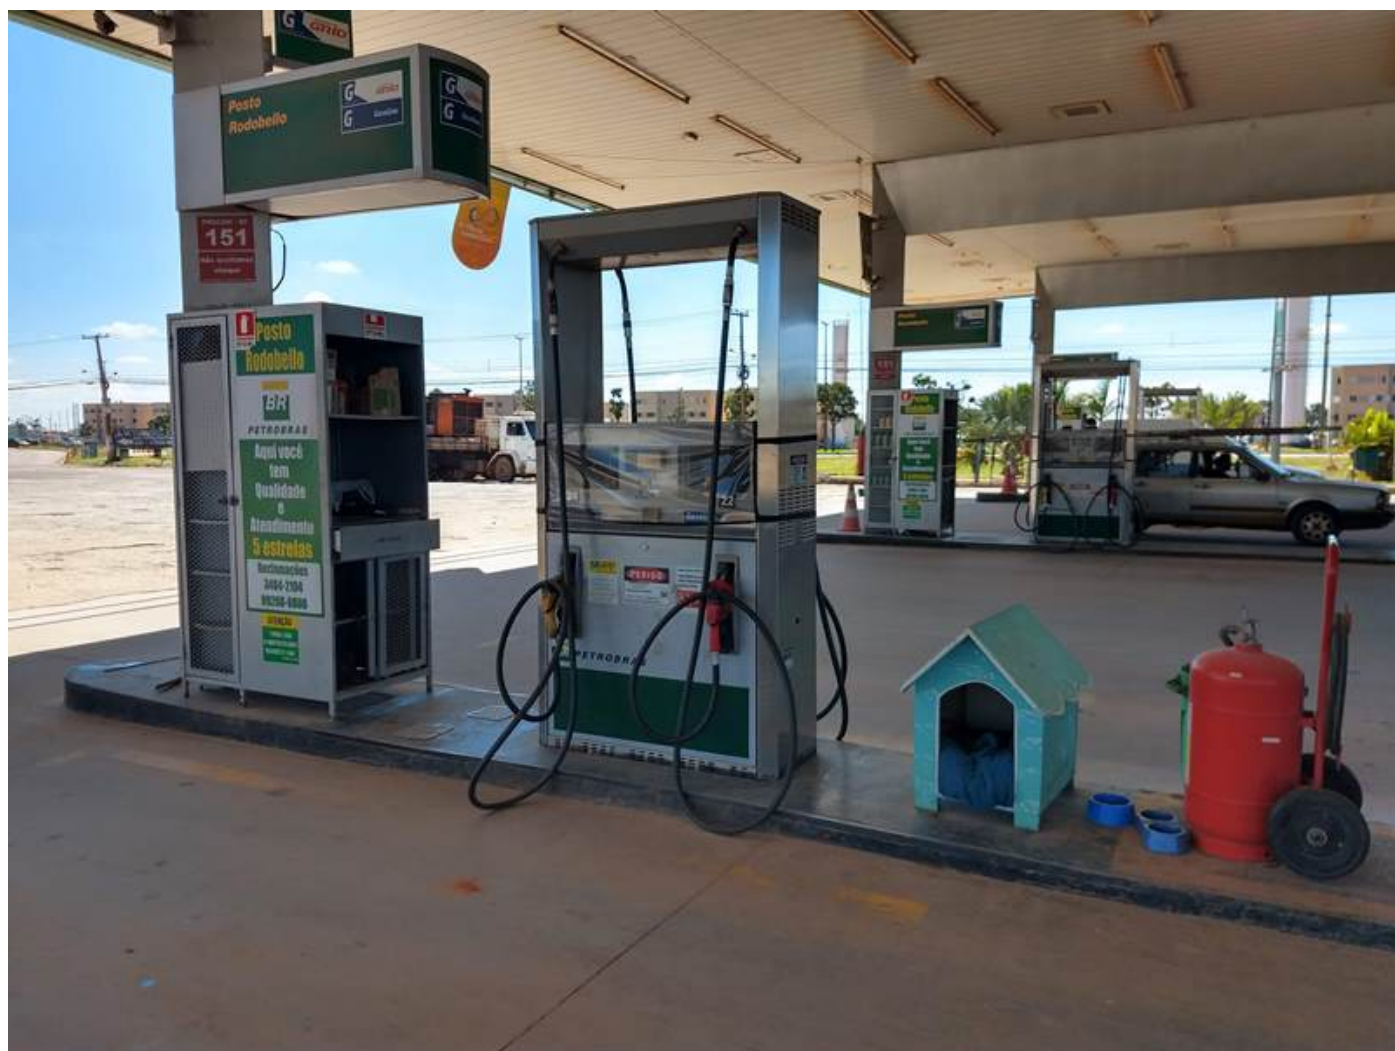
**Figura 03** - Unidade de abastecimento.

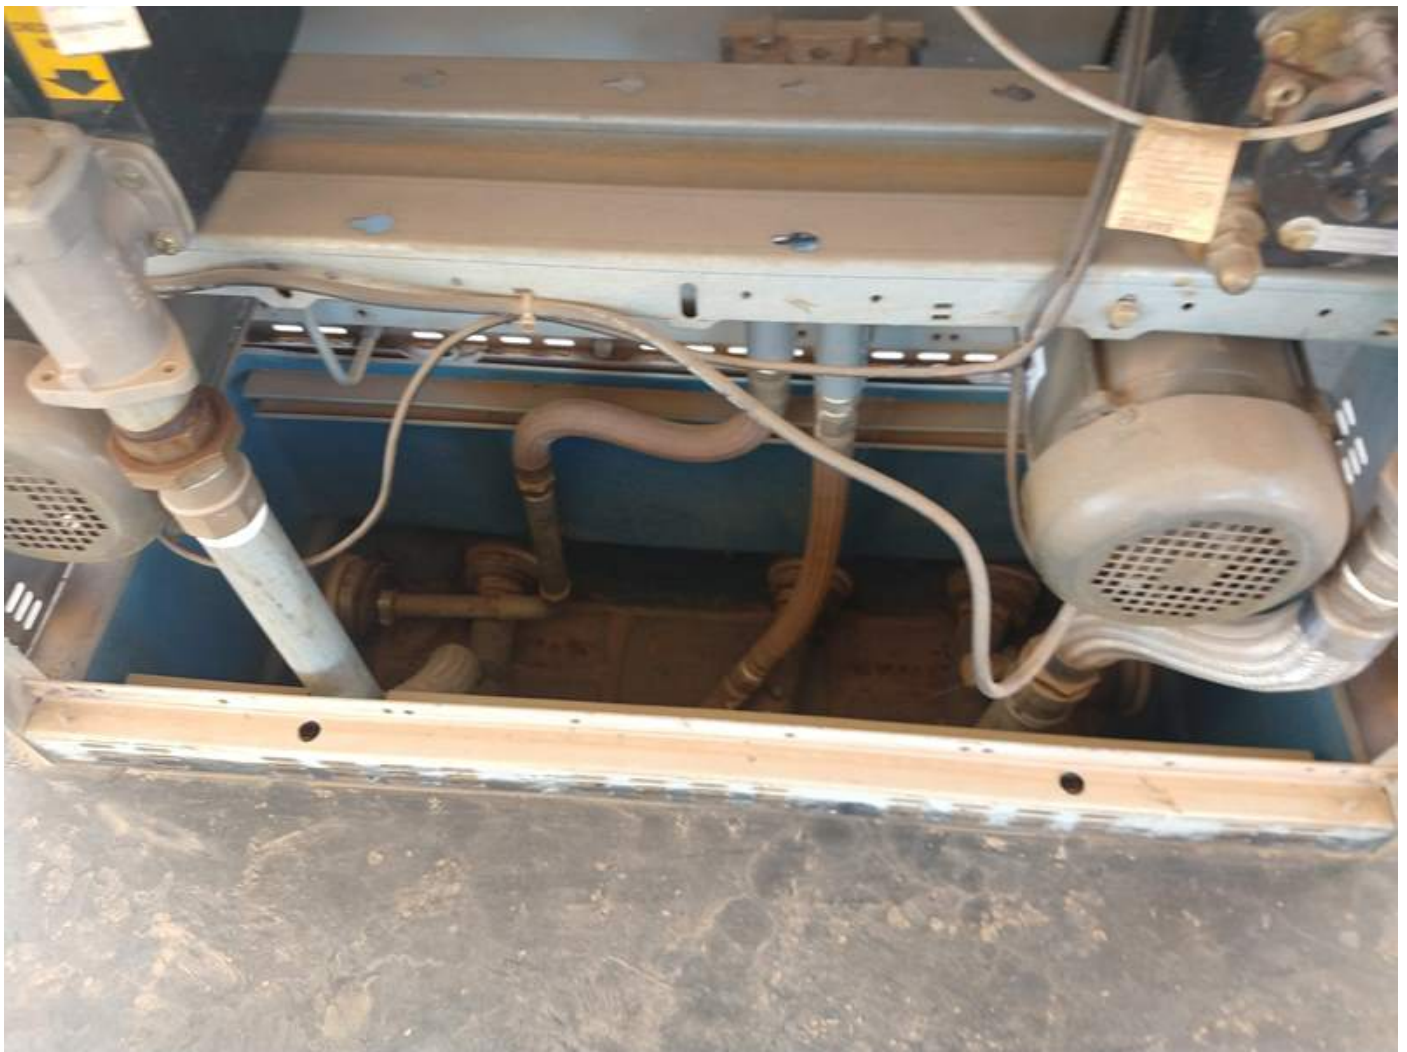
**Figura 05** - Câmara de contenção da unidade de abastecimento, observa-se boa manutenção do equipamento.

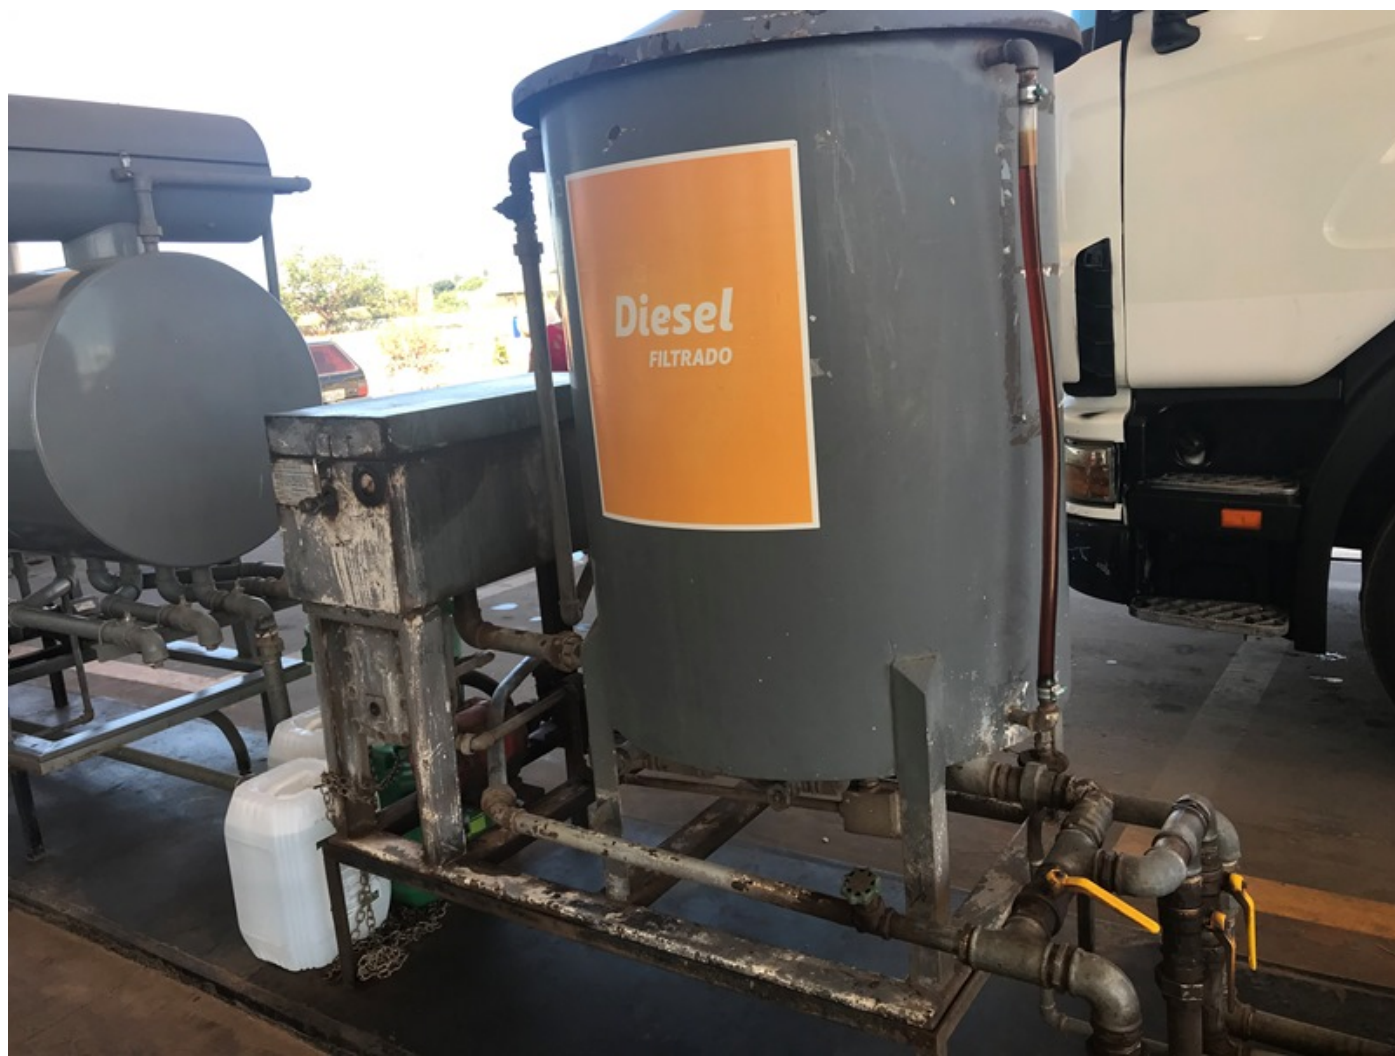
**Figura 06** - Unidade de filtragem de diesel.

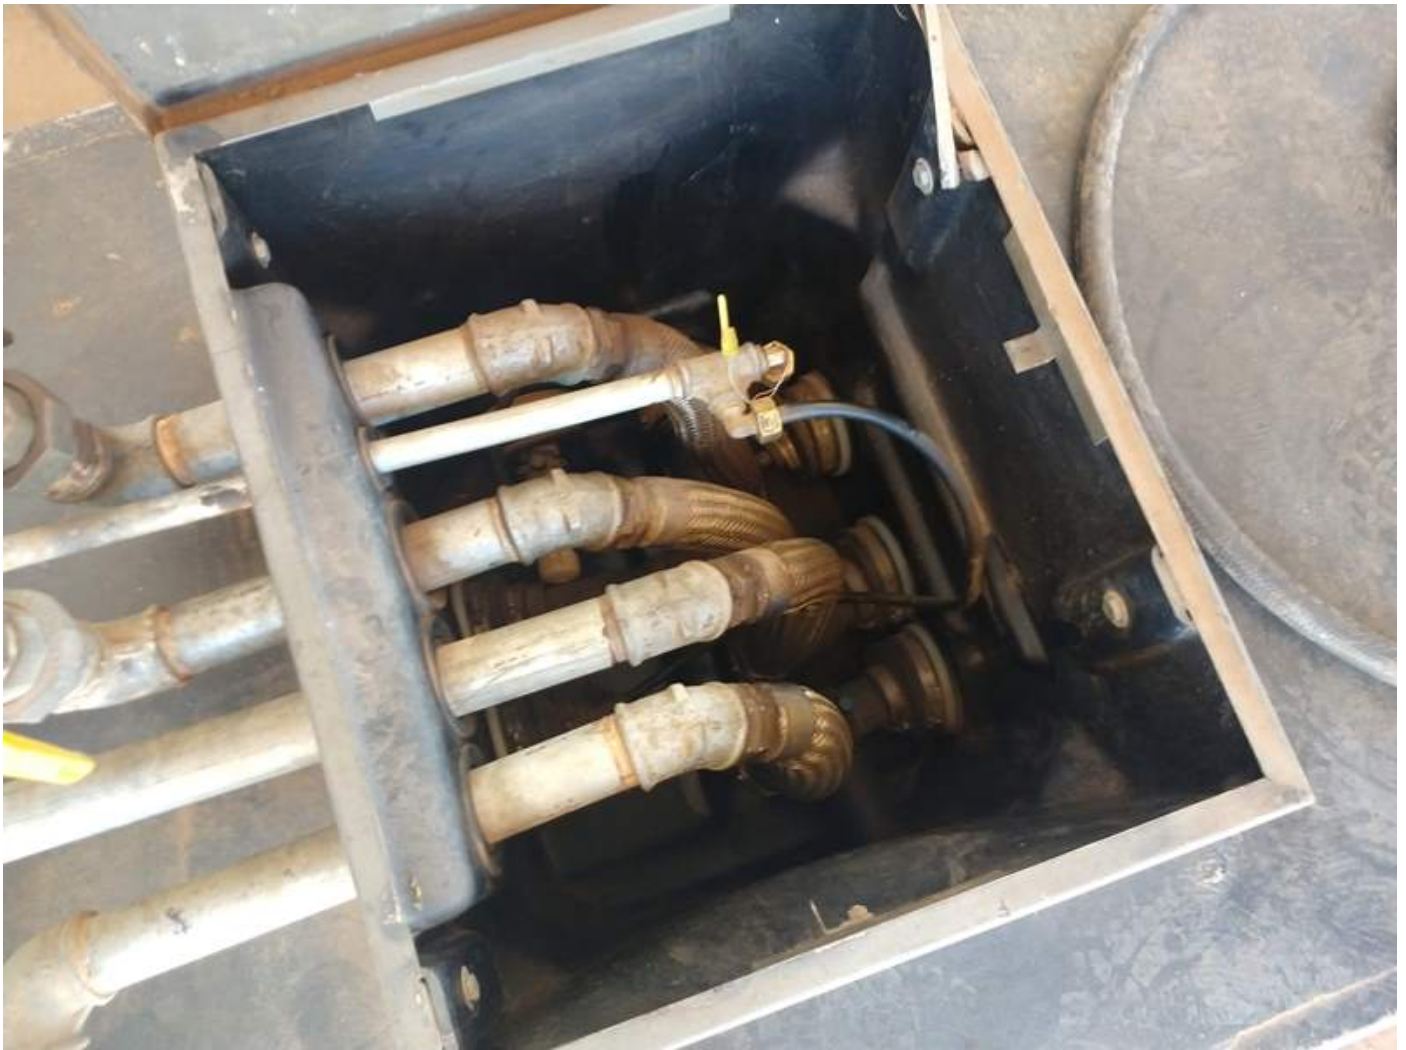
**Figura 07** - Câmara de contenção da unidade de filtragem de diesel.

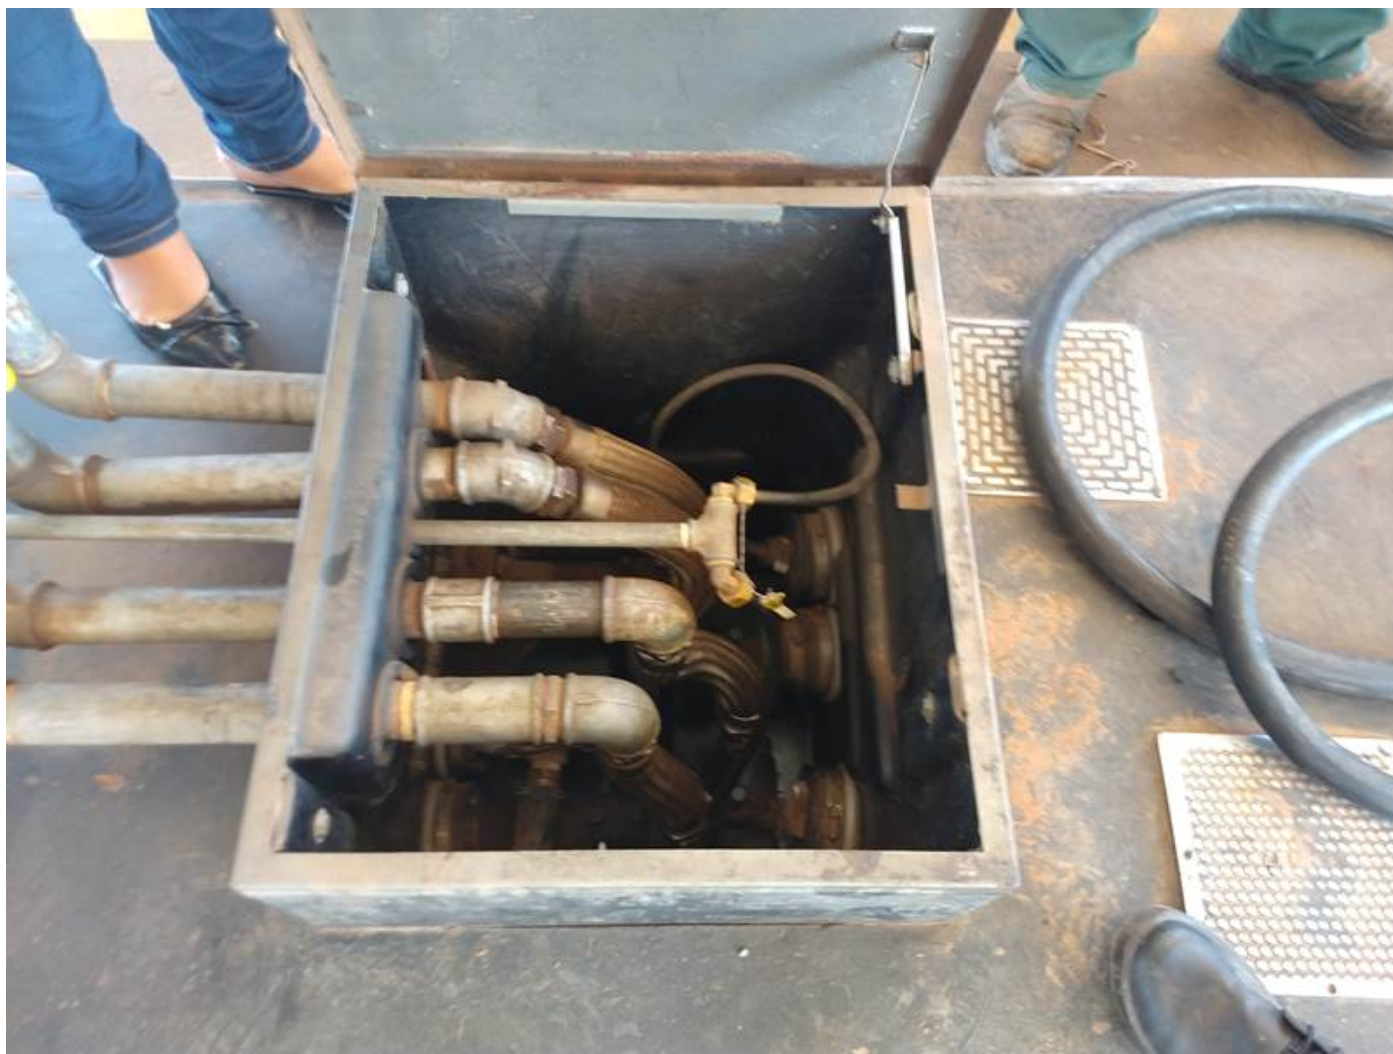
**Figura 08** - Câmara de contenção da unidade de filtragem, observa-se boa na câmaras.

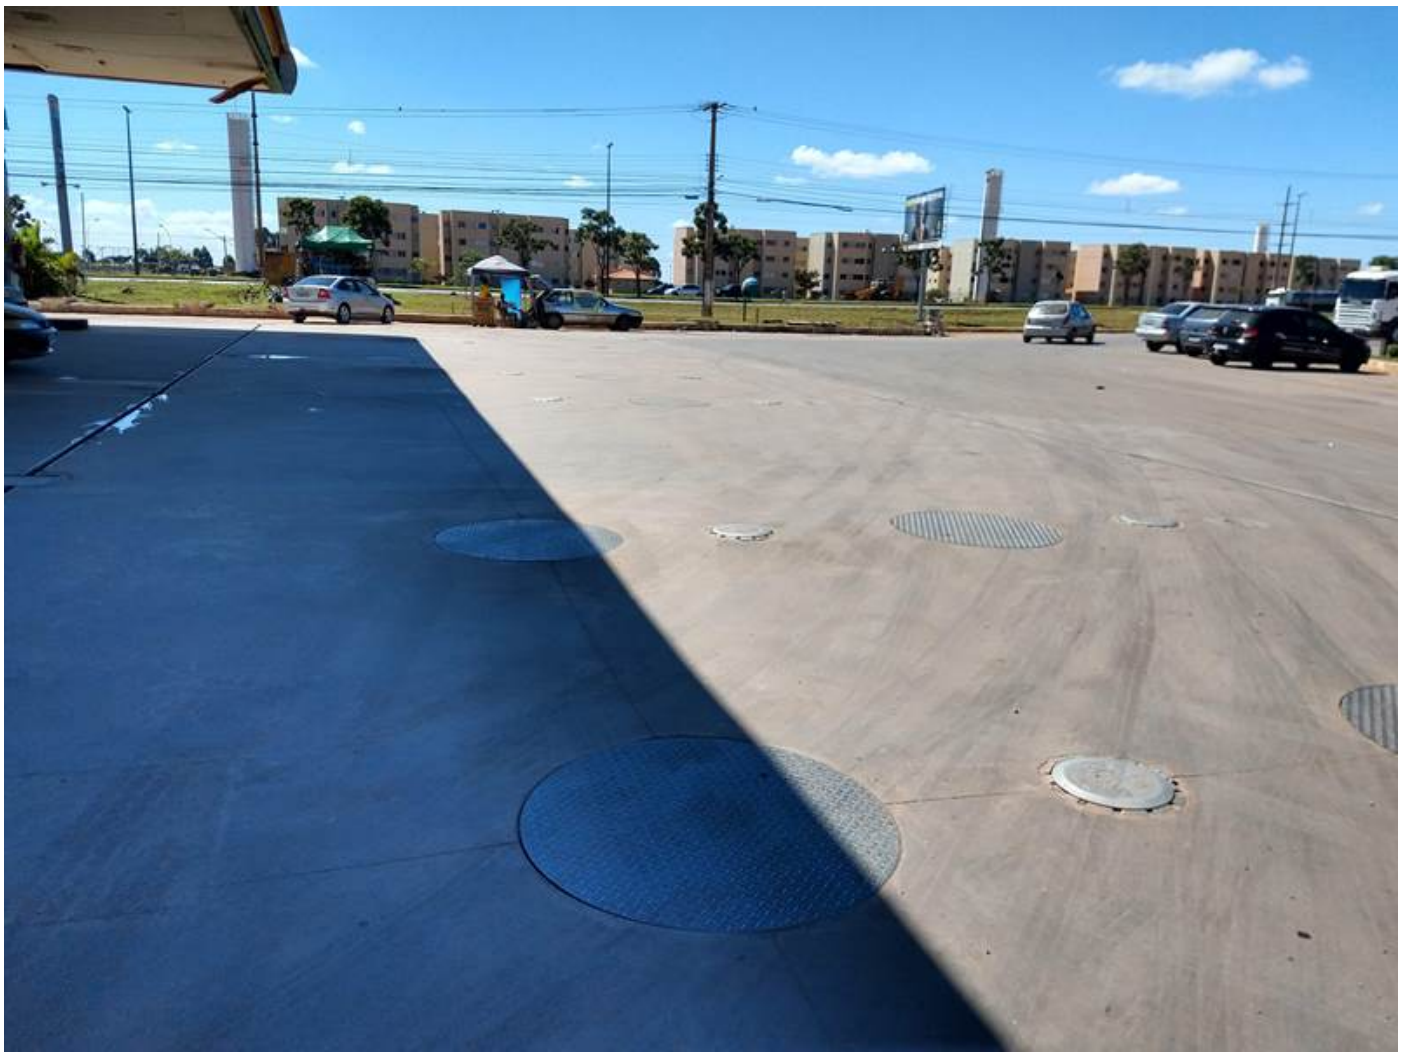
**Figura 09** - Área de tancagem.

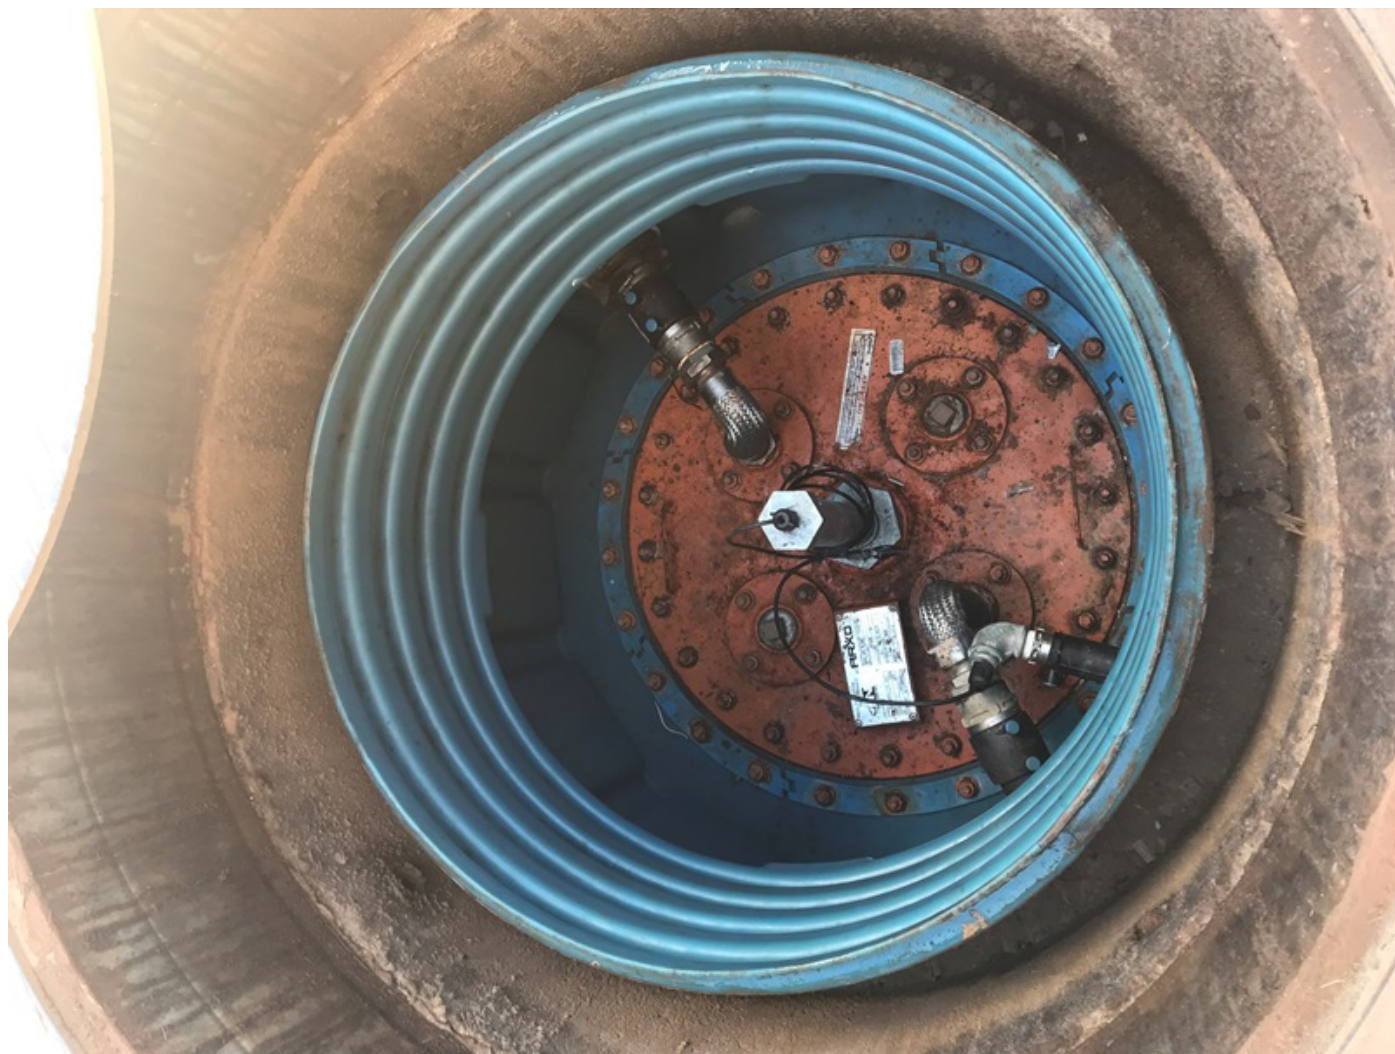
**Figura 10** - Câmara de contenção da boca de acesso ao tanque, observa-se boa manutenção do equipamento.

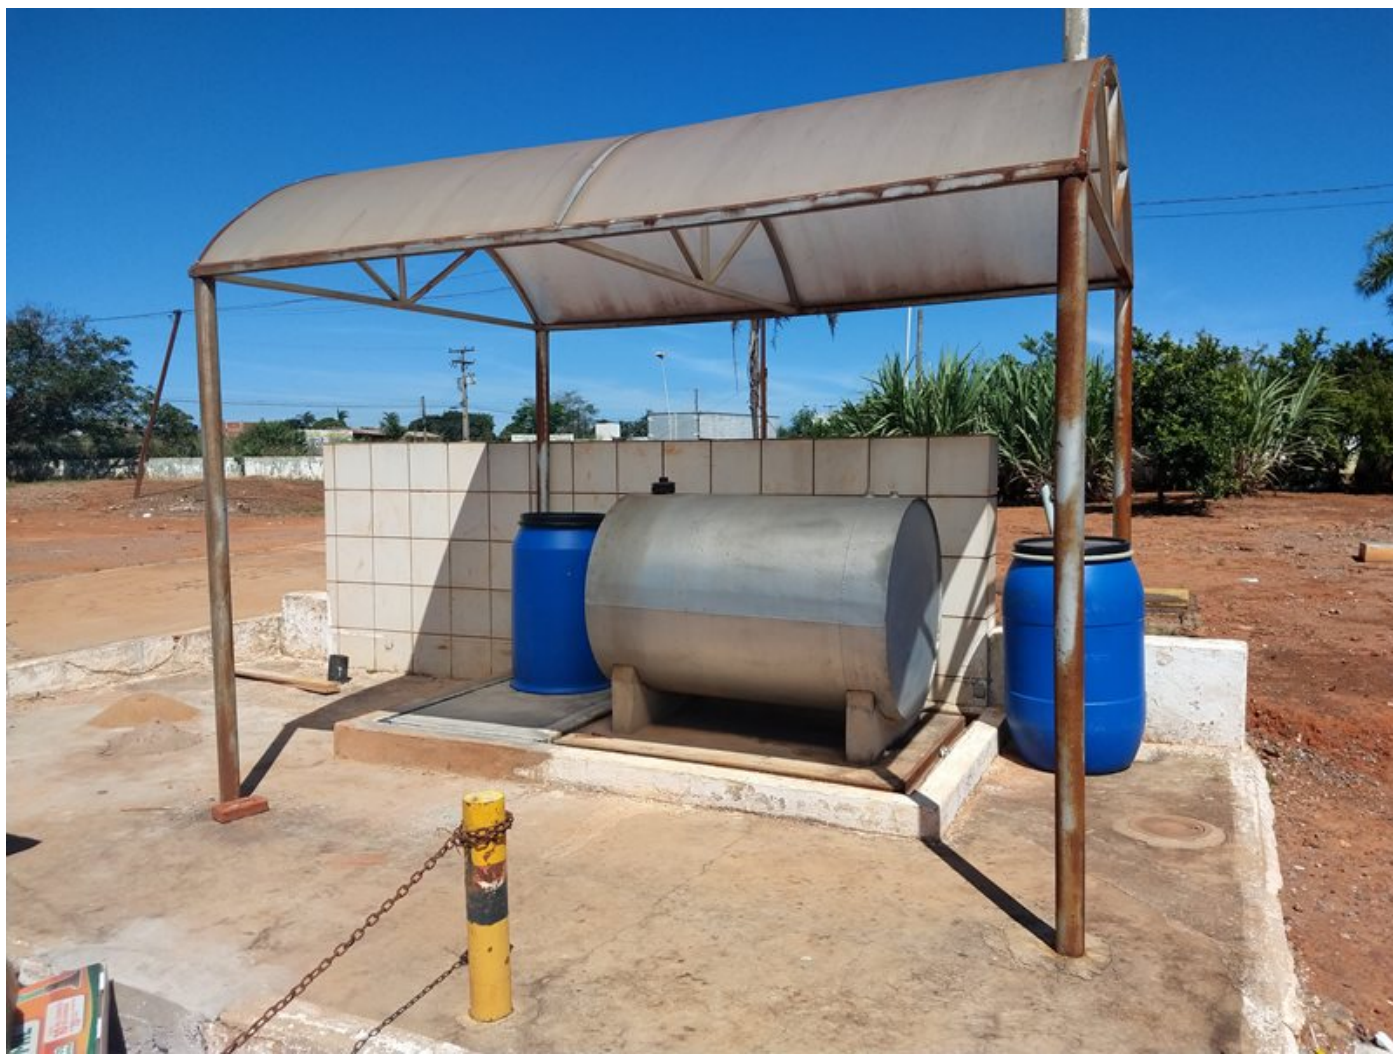
**Figura 11** - Tanque aéreo destinado ao OLUC e armazenamento de resíduos perigosos - Classe I, em local coberto e cercado por canaletes direcionados ao sistema separador. Na ocasião foi observado que um dos compartimentos se encontrava fora da área destinada, sendo a responsável orientada pela equipe técnica para corrigir o posicionamento.

O posto conta com um tanque subterrâneo/aéreo de armazenamento de óleo usado ou contaminada - OLUC, tanto o tanque, quanto os resíduos Classe I - Perigosos são armazenados em local coberto e cercado por canaletes destinados ao sistema separador.

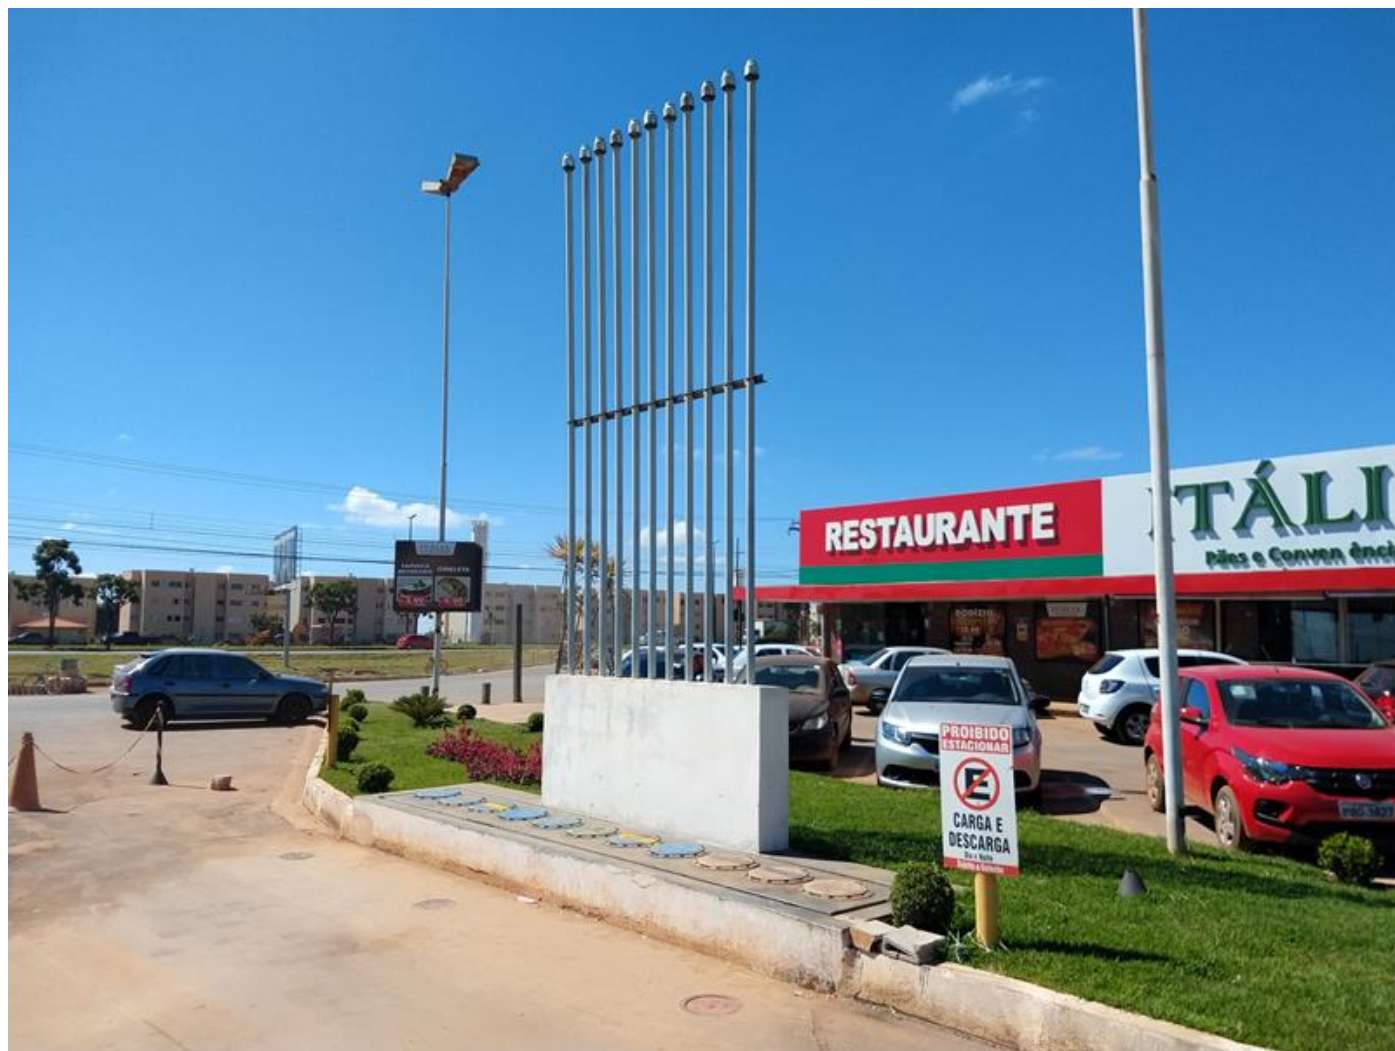
**Figura 12** - Descargas seladas a distância, em local cercado por canaletas direcionadas ao sistema separador, observa-se também os respiros das câmaras de armazenamento dos tanques dotados de terminal corta-chamas.

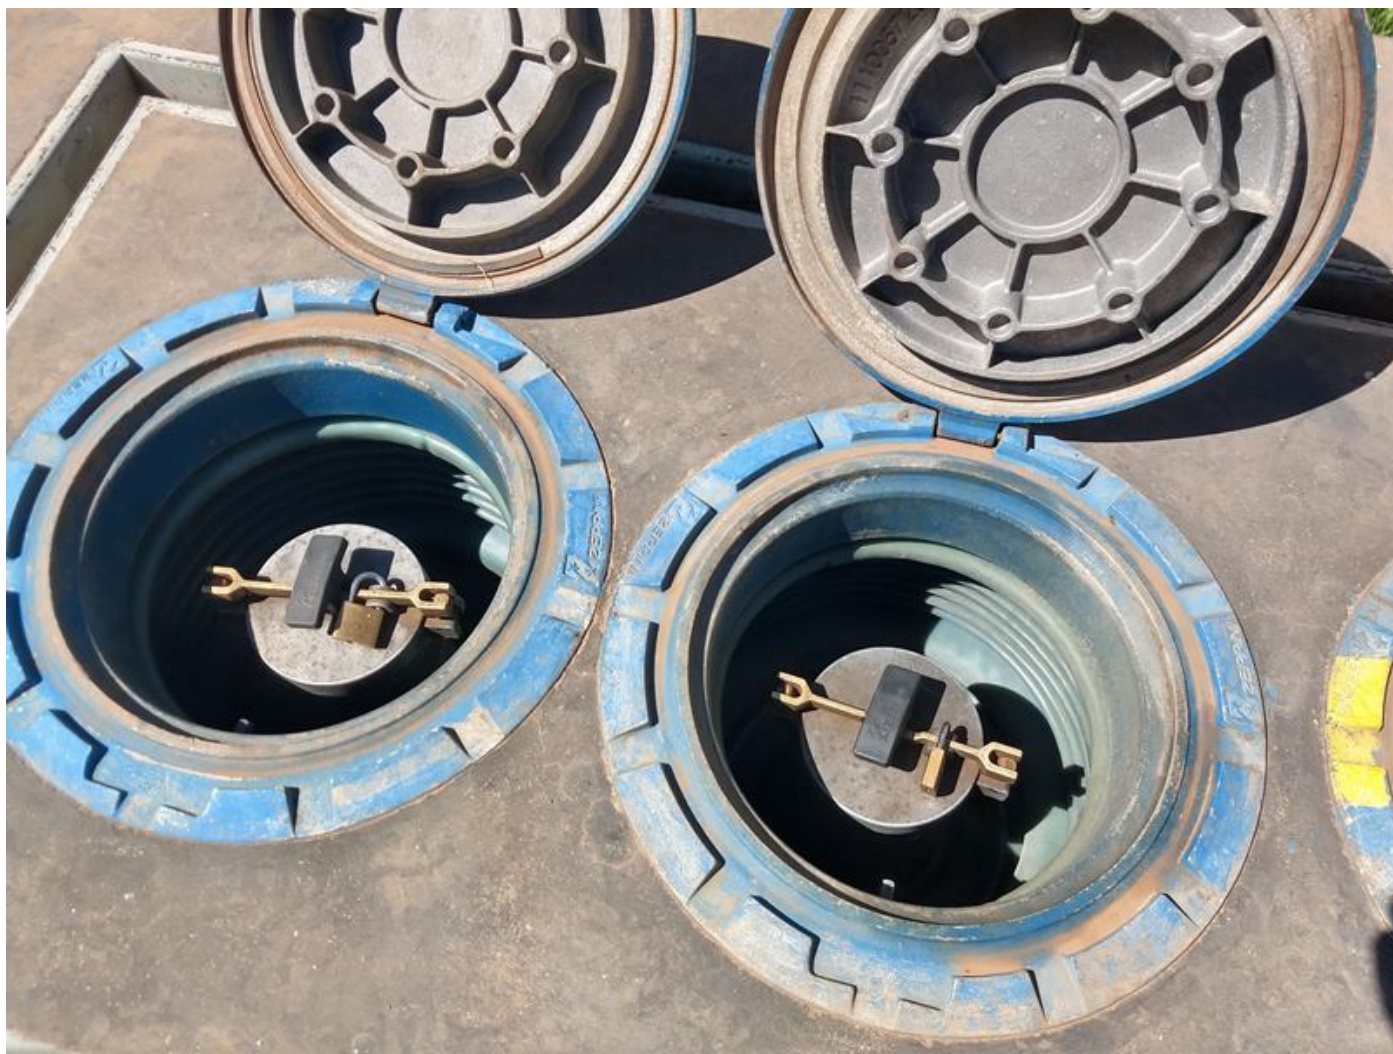
**Figura 13** - Câmaras de contenção das descargas seladas a distância, observa-se boa manutenção dos equipamentos.

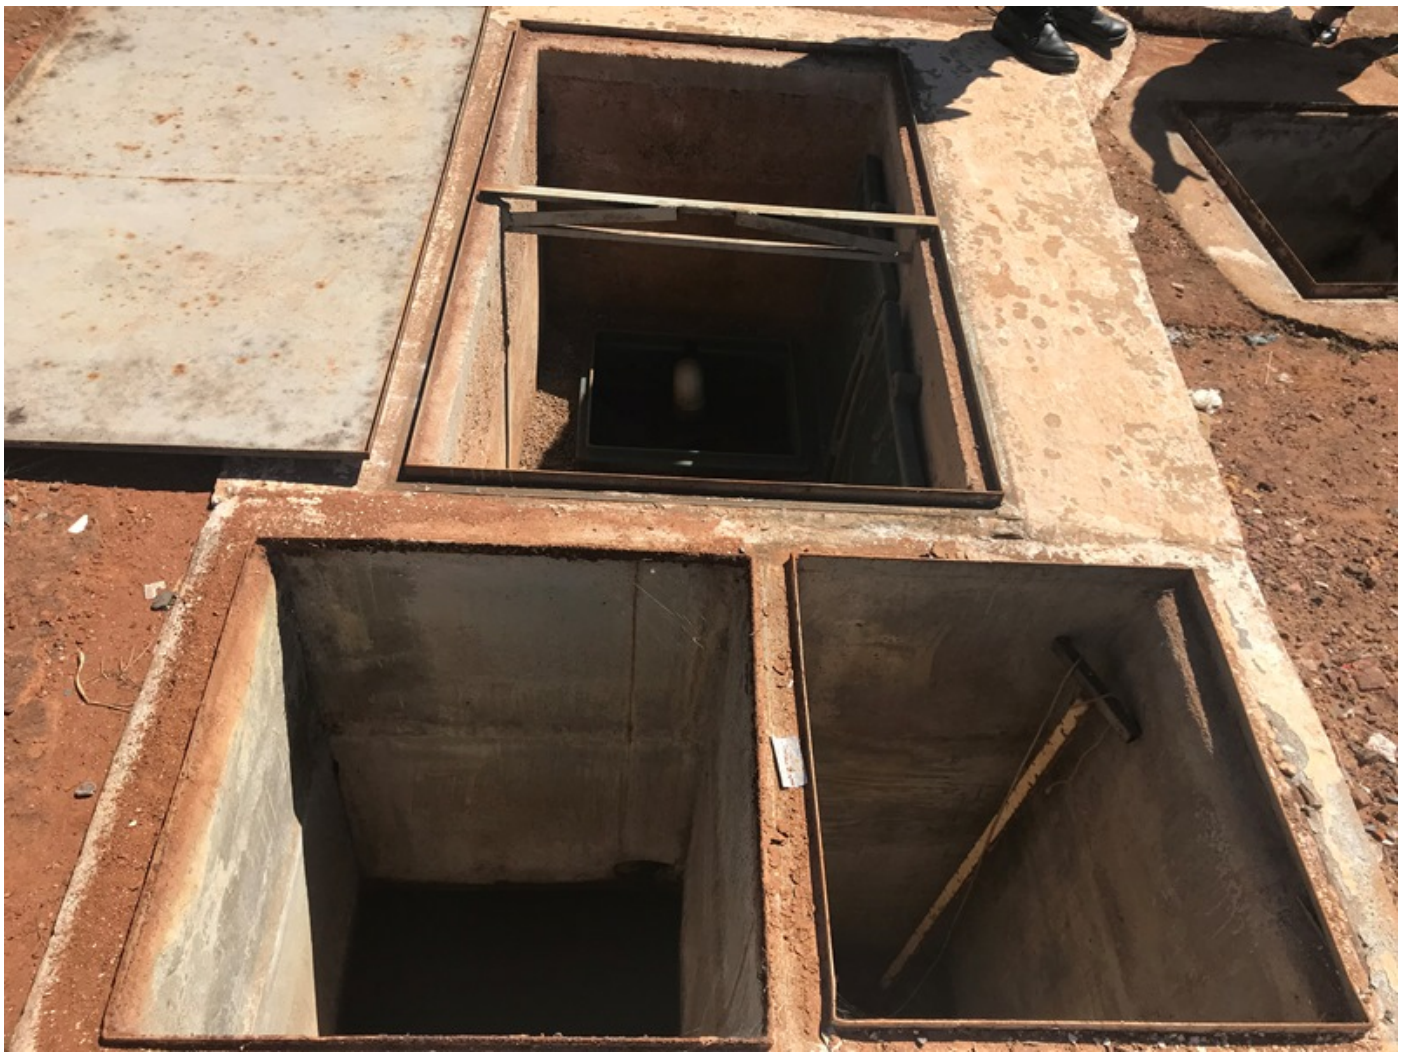
**Figura 14** - Sistema separador de água e óleo.

O posto conta com um único sistema separador de água e óleo, que atende tanto a pista de abastecimento, quanto as descargas seladas a distância e o tanque de OLUC. Este sistema separador é misto composto por caixa de areia, caixa separadora de água e óleo (pré moldada), caixa coletora de óleo e caixa de amostragem, a manutenção do sistema pode ser considerada satisfatória e seu sistema aparenta funcionamento adequado.

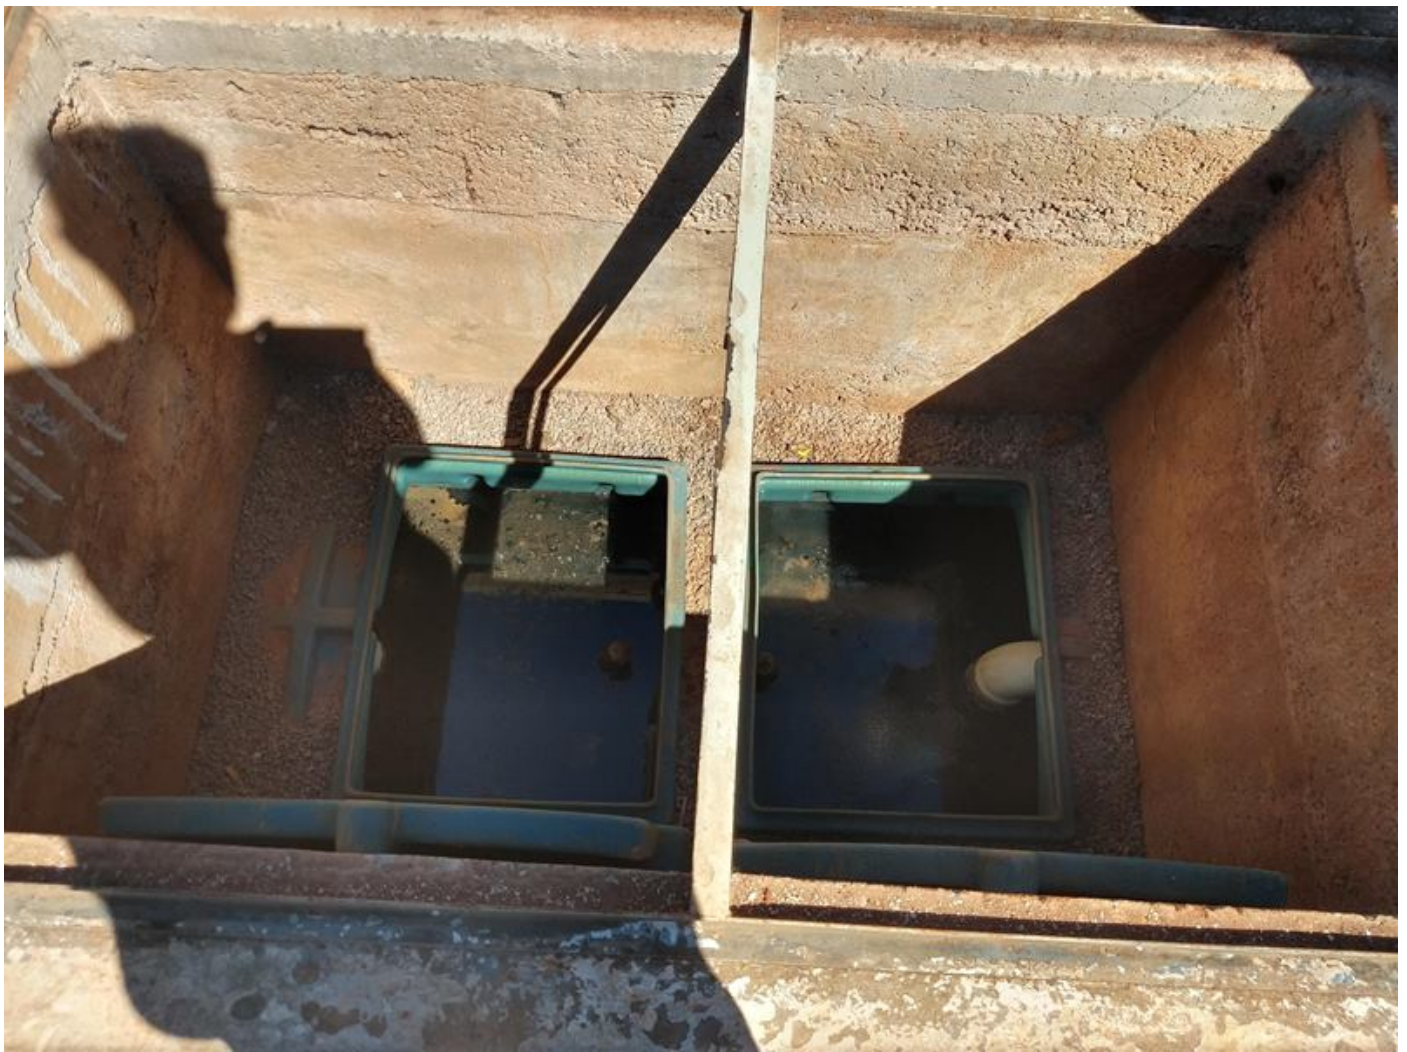
**Figura 15** - Caixa separadora de água e óleo.

8. Realizar manutenção periódica no sistema separador de água e óleo - SAO, em intervalos não superiores a 15 (quinze) dias, conforme orientação da CAESB;  
Análise: Cumprido. Durante a vistoria foi verificado que a manutenção do equipamento estava adequada, entretanto, observa-se que os *skimmers* de retirada de óleo sobrenadante se encontravam afogados.

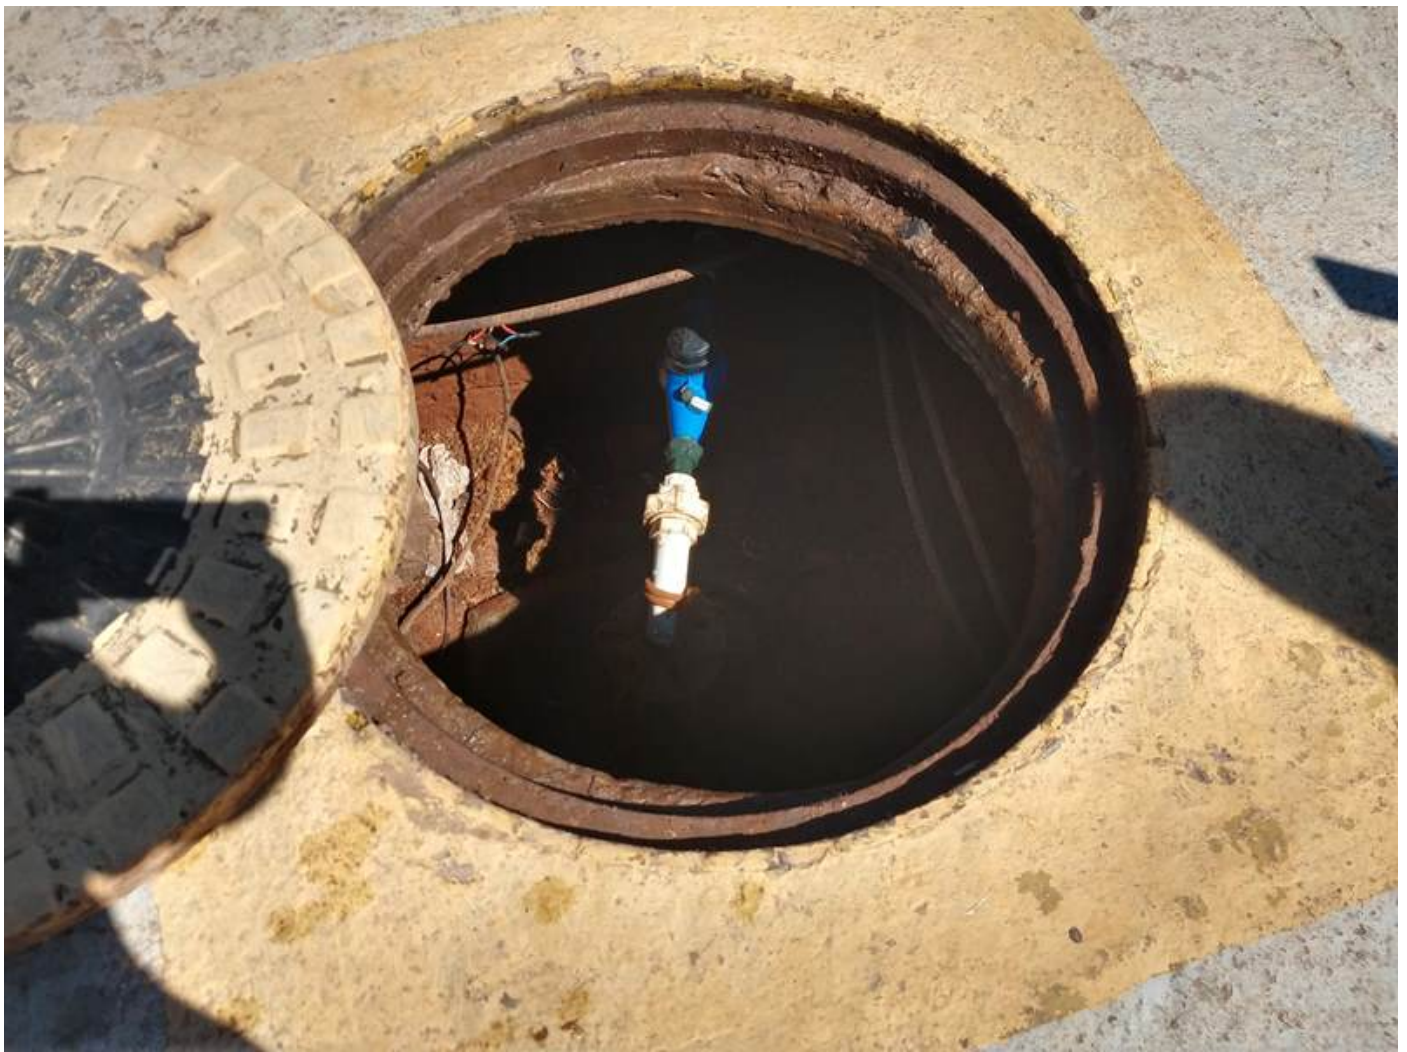
**Figura 16** - Poço de captação de água subterrânea.

11. Realizar, de 02 em 02 anos, análise para os parâmetros físico-químicos da água do poço artesiano, contemplando os parâmetros de óleos e graxas, BTEX e HPA;  
Análise: Parcialmente Cumprido. Foram apresentadas as análises solicitadas porém, a partir de 2015 as análises dos poço deixaram de contemplar os parâmetros BTEX e HPA.

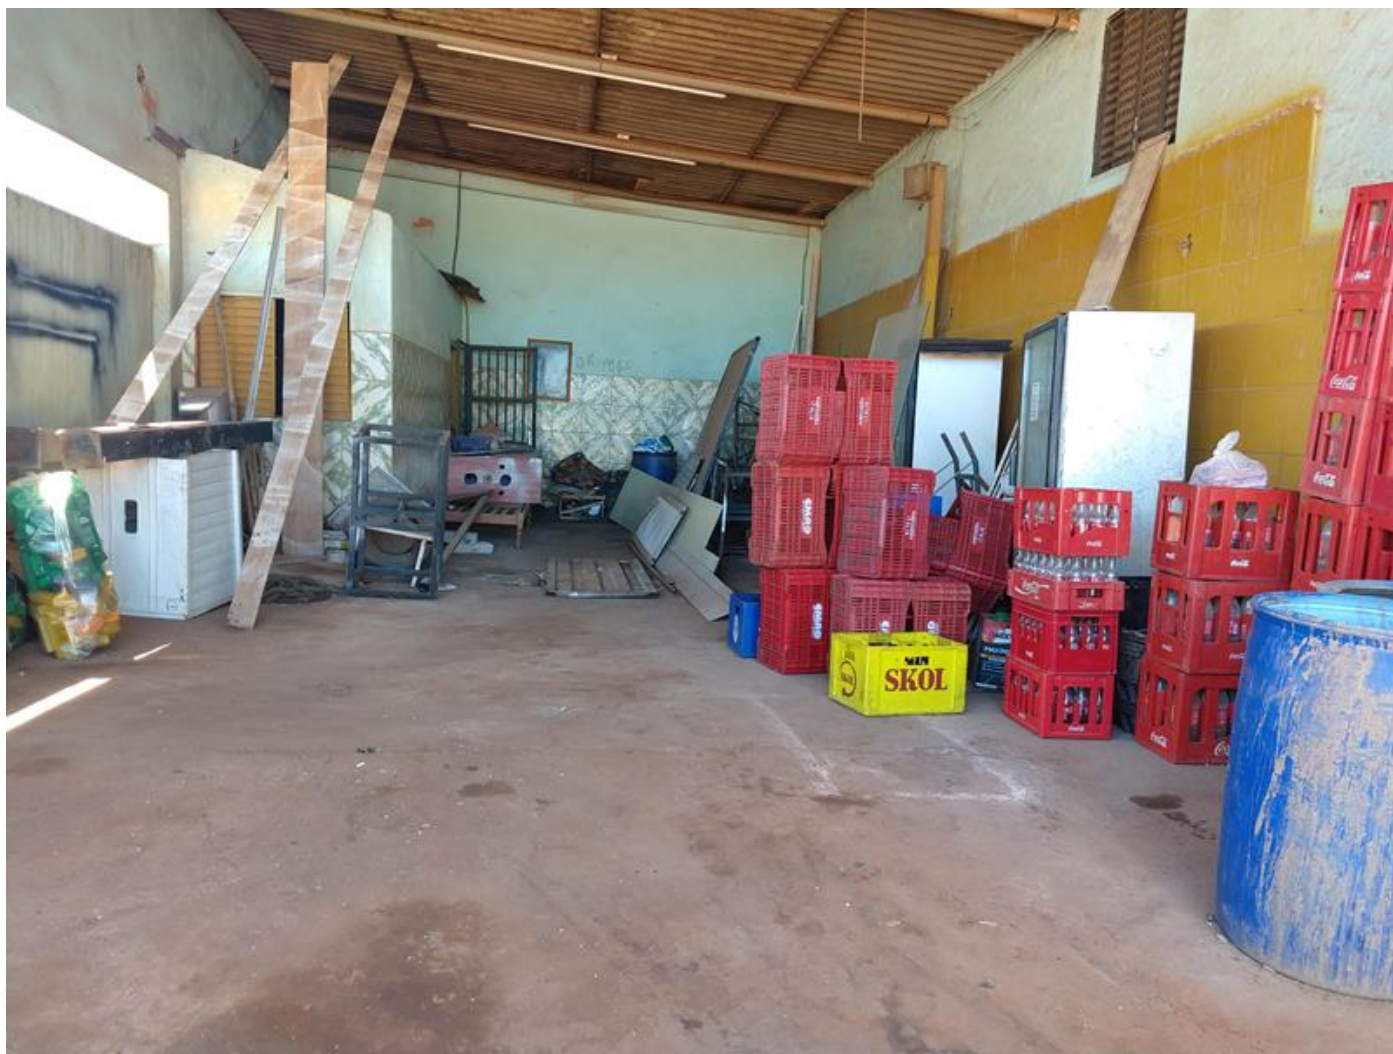
**Figura 17** - Antiga área de lavagem de veículos, atualmente desativada, observa-se à esquerda o armazenamento de embalagens vazias de óleo lubrificante.

A área de lavagem de veículos foi desativada, no local foi possível observar o armazenamento de embalagens de óleo lubrificante usadas. O empreendimento também possui: armazenamento de GLP, oficina mecânica, comércio, loja de conveniência, além de uma indústria de envase e transporte de gases.
