Parecer Técnico SEI-GDF n.º 186/2019 - IBRAM/PRESI/SULAM/DILAM-V

**Atividade Licenciada:** Posto Revendedor de Combustíveis

#### **5. VISTORIA TÉCNICA**

#### 5.1. Relatório Fotográfico

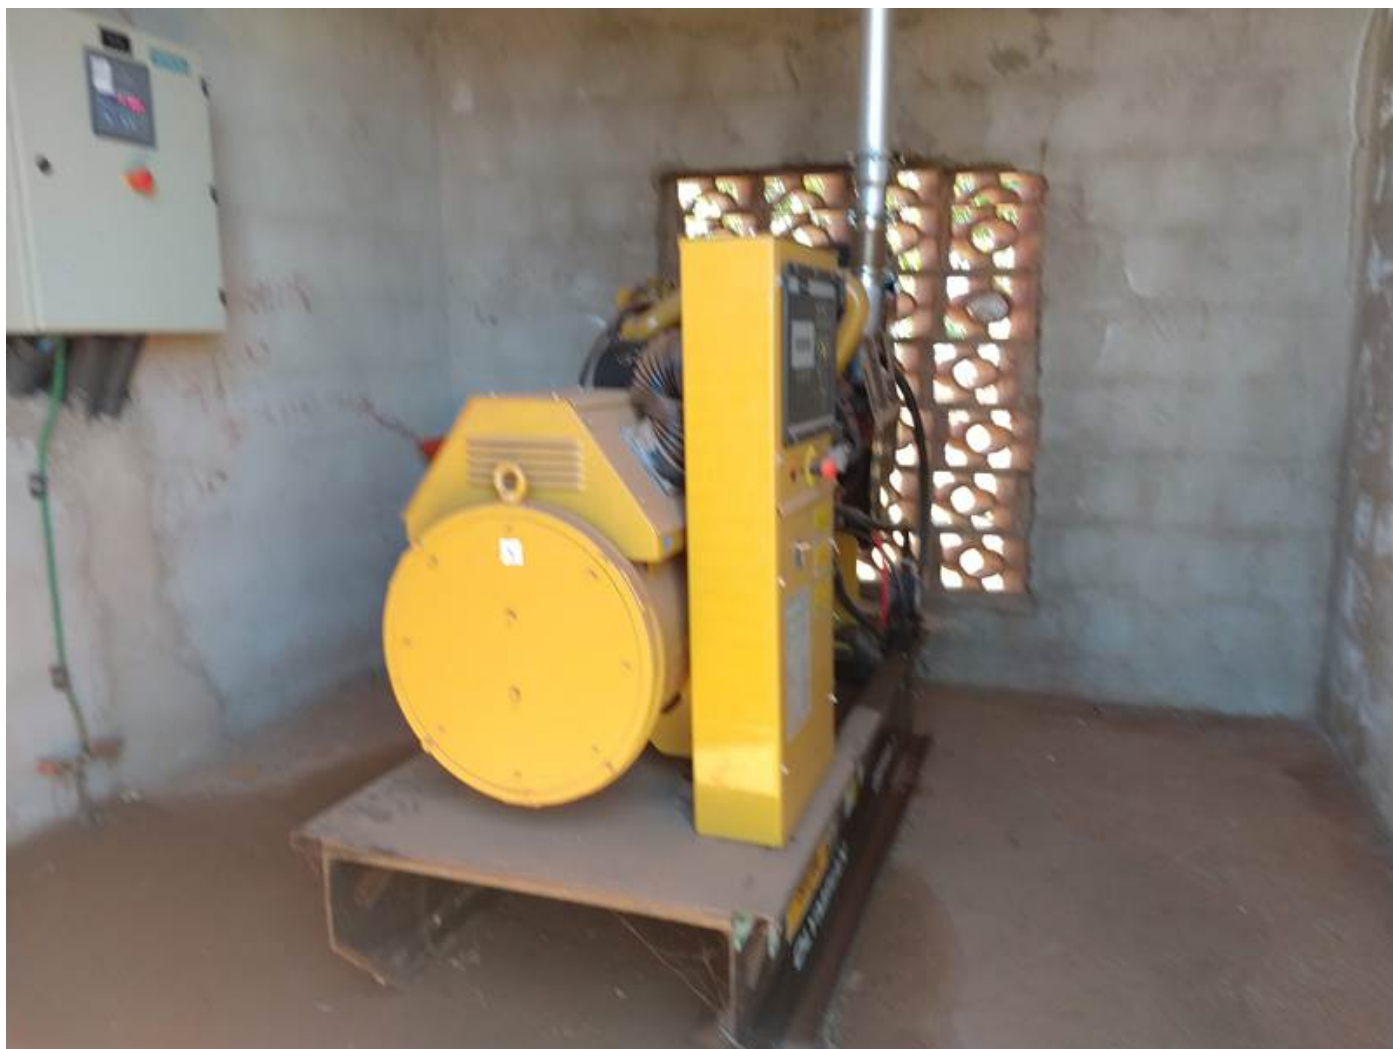
**Figura 18** - Gerador de energia à diesel, segundo informações da responsável o abastecimento é realizado manualmente.
