Parecer Técnico SEI-GDF n.º 216/2019 - IBRAM/PRESI/SULAM/DILAM-V

**Processo nº:** 00391-00018241/2017-79**Interessado:** Auto Posto DF 180 Ltda**CNPJ:** 07.347.238/0001-37**Endereço:** QN 433, conj G, Lote 01, Samambaia - DF**Coordenadas Geográficas:** 15°53'43.43"S;48° 8'53.22"O**Telefone:** (61) 3327-1273**Endereço Eletrônico:** agleibe.ferreira@allsustentavel.com.br**Atividade Licenciada:** Posto Revendedor de Combustíveis**Prazo de Validade:** 06 anos**Compensação:** Ambiental (X) Não ( ) Sim - Florestal (X) Não ( ) Sim**1. INTRODUÇÃO**

## 5. VISTORIA TÉCNICA

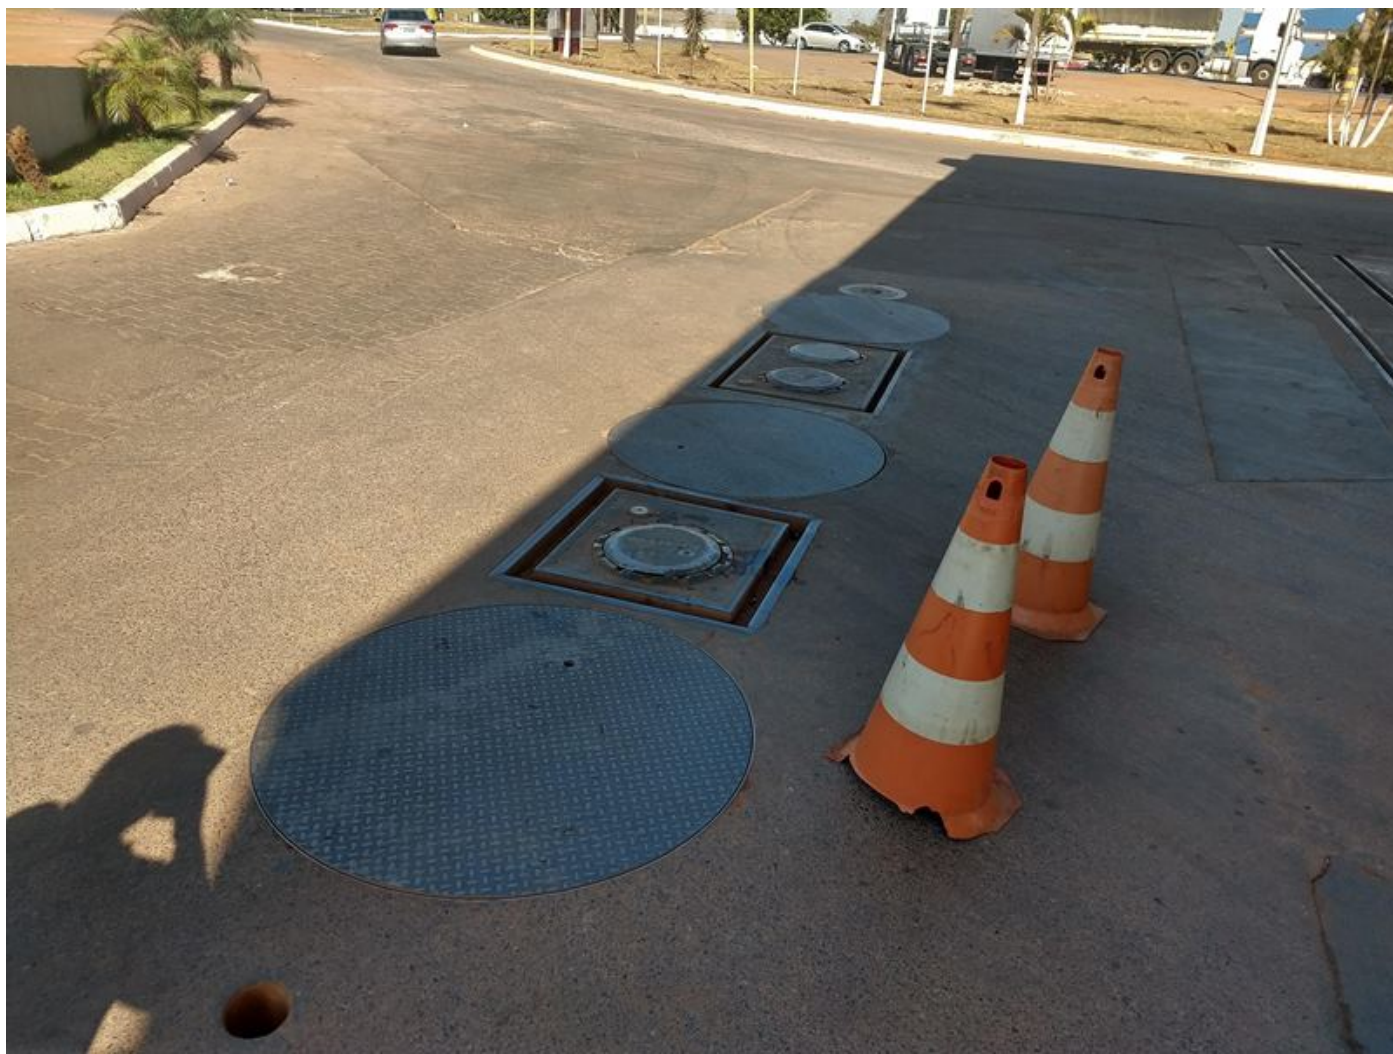
O estabelecimento conta com quatro tanques subterrâneos instalados, sendo um pleno, dois bipartidos e um tripartido, a data de fabricação verificada no tanque tripartido era de fevereiro de 2013 e um dos tanques bipartido de outubro de 2006, todos apresentavam câmara para abrigar o sensor de monitoramento intersticial, no aparelho de monitoramento ambiental foi possível emitir relatório onde todos os sensores apresentavam funcionamento normal.

Todos os tanques contavam com câmaras de acesso à boca de visita do tanque, descargas seladas sobre o tanque, estas últimas cercadas por canaletes direcionados ao SAO. As tubulações são em PEAD e o controle de estoque eletrônico se encontrava instalado. O empreendimento conta com cinco descargas seladas a distância, cercadas por canaletes, com câmaras de contenção. também existem oito respiros para os compartimentos dos tanques, dotados de terminais corta-chamas.

**Figura 02** - Área do tanque tripartido, descargas seladas sobre o tanque cercadas por canaletas direcionadas ao sistema separador. O abastecimento é feito diretamente sobre as descargas seladas.

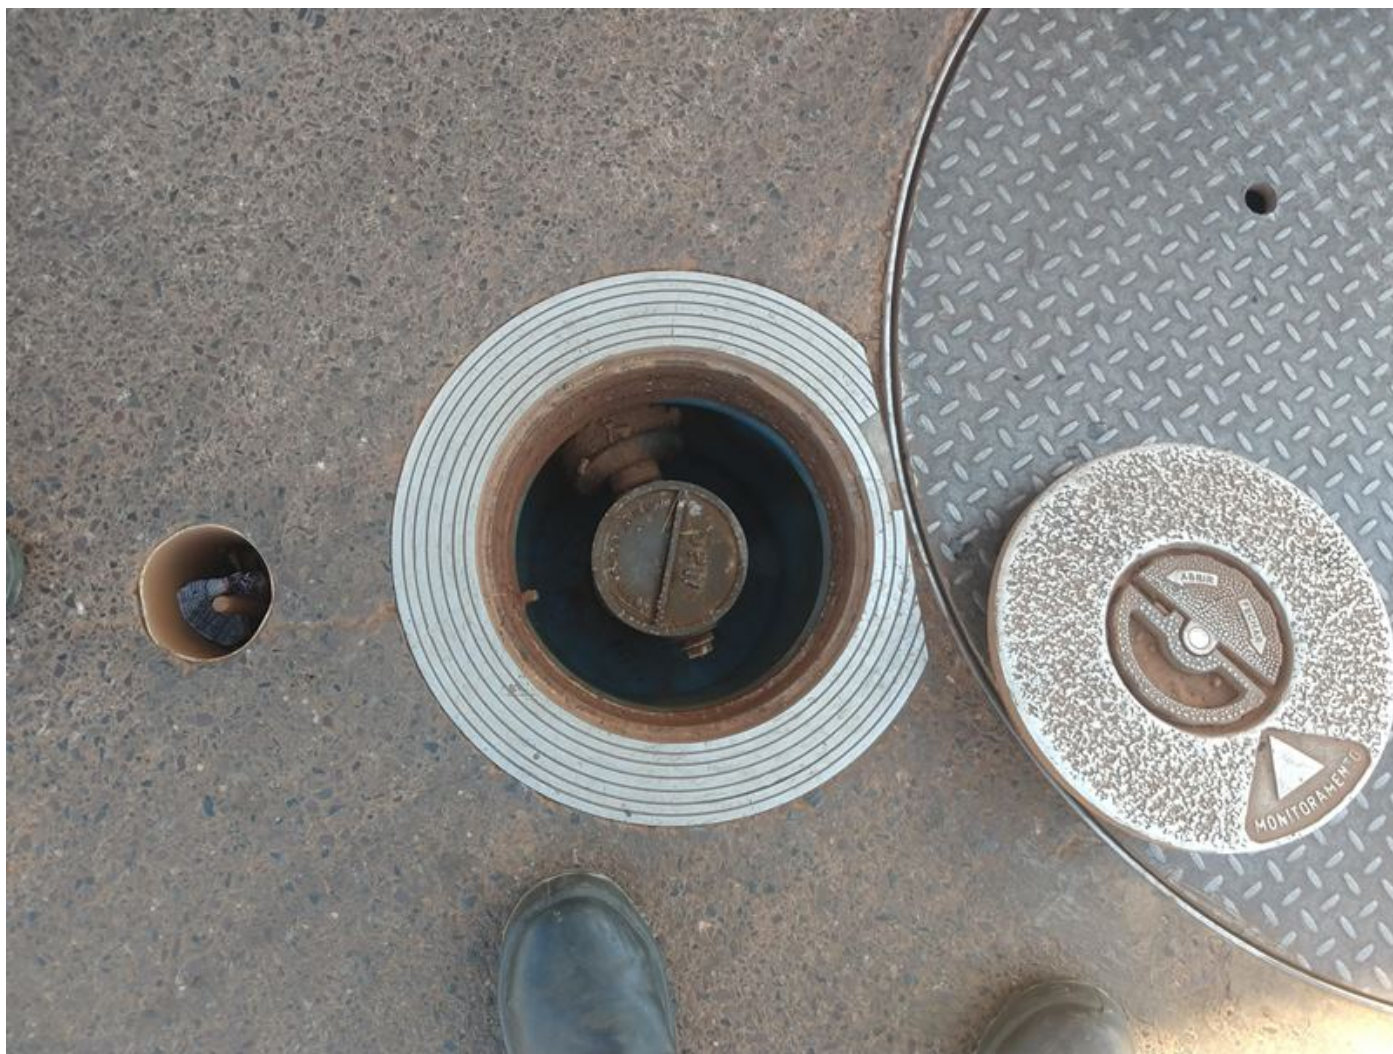
**Figura 03** - Câmara do monitoramento intersticial.

6. Manter instalado adequadamente os sensores de monitoramento ambiental nos espaços intersticiais dos tanques;  
**Análise: Cumprido.** Durante a vistoria técnica foi observado a existência das câmaras de monitoramento, que se encontravam lacradas, no sistema de monitoramento foi possível emitir relatório do estado dos sensores intersticiais que se encontravam em funcionamento.

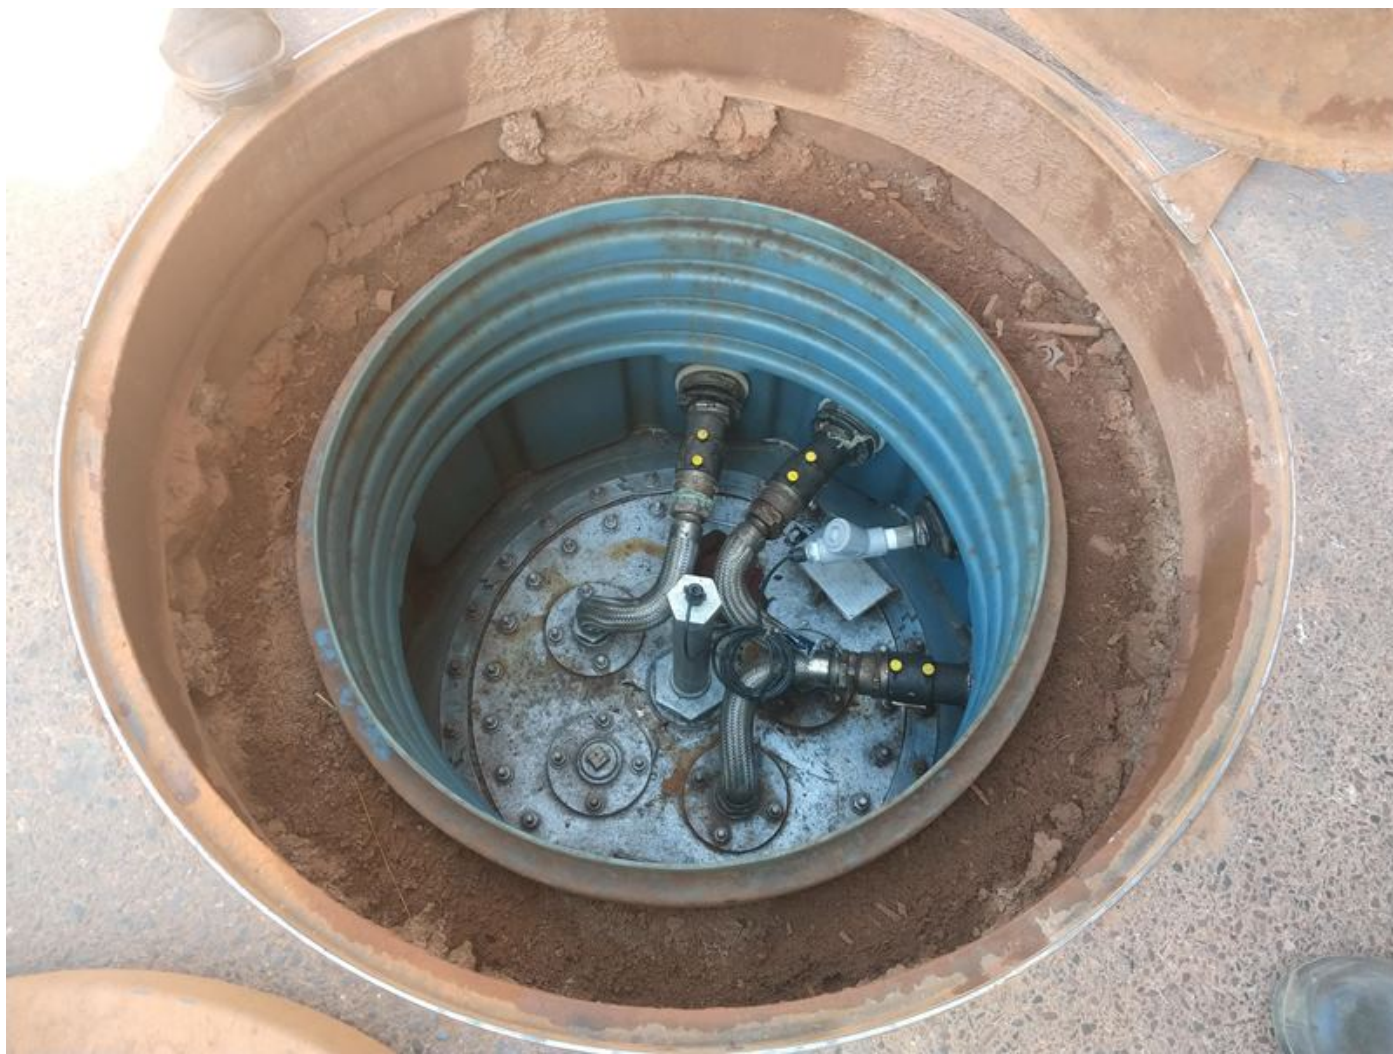
**Figura 04** - Câmara de contenção do acesso a boca de visita do tanque, observa-se boa manutenção, tubulações em PEAD e controle de estoque eletrônico instalado.

**Análise: Cumprido.** Durante a vistoria técnica foi observada a boa manutenção dos equipamentos de segurança ambiental.
5. Realizar a limpeza e a manutenção preventiva do Sistema Separador de Água e Óleo – S.A.O, **com periodicidade mínima semanal e conforme ABNT/NBR 15.594-3**, além de segregar os resíduos sólidos coletados em local apropriado, de acordo com NBR 12.235 e encaminhá-los para tratamento e destinação final mais adequada, por meio de empresa especializada e licenciada. Manter no local a Lista de verificação de manutenção (tabela 2 da ABNT/NBR 15.594-3) devidamente preenchida e atualizada;

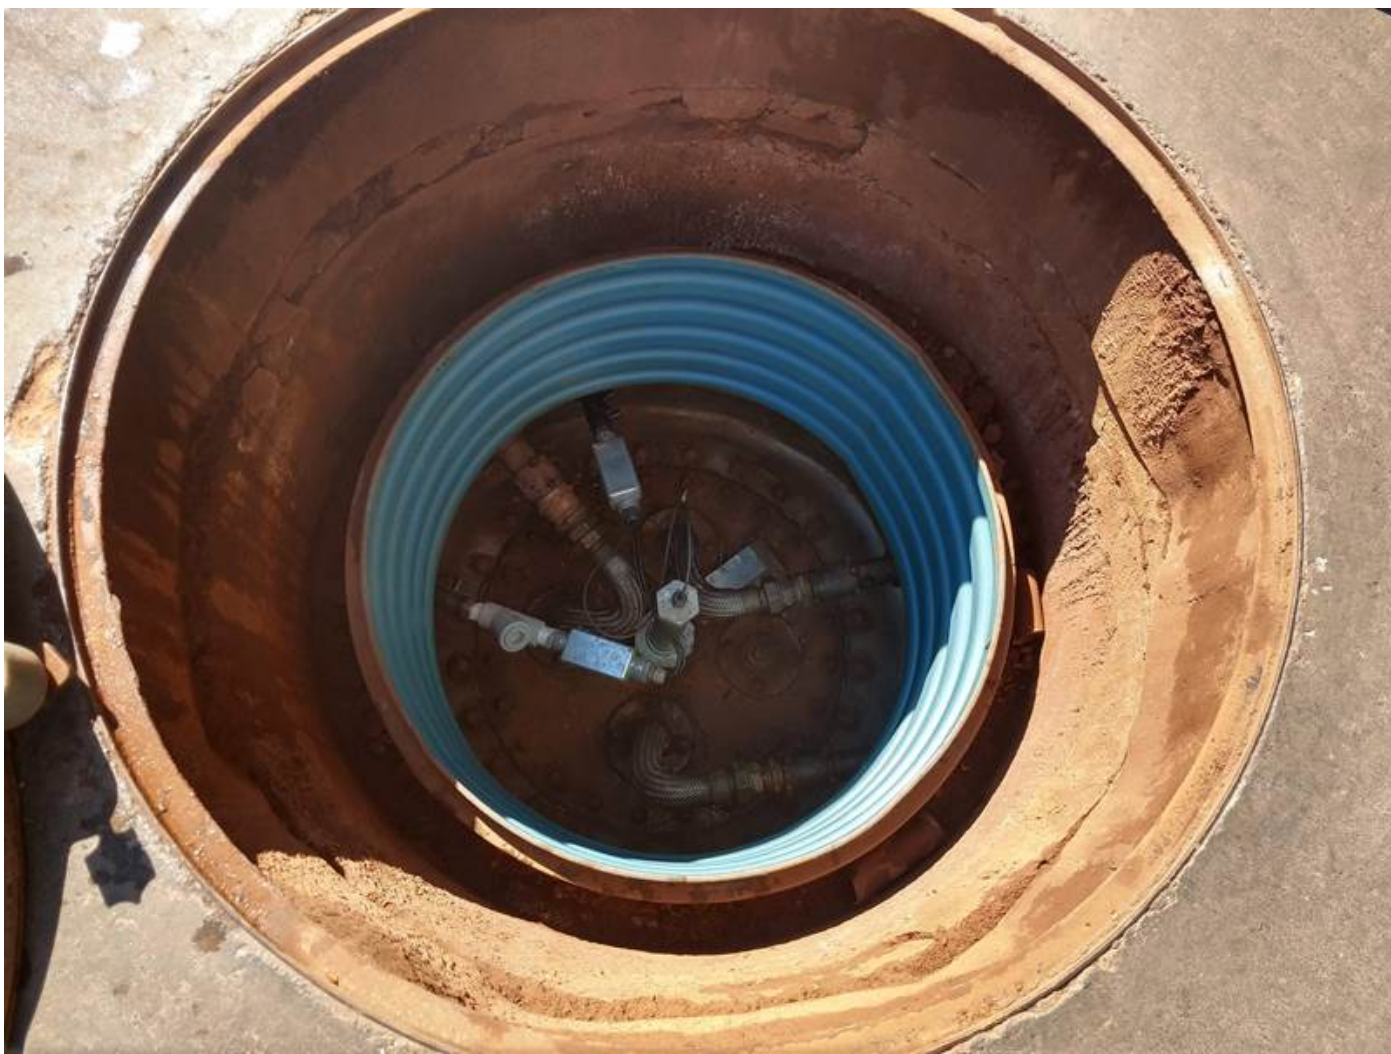
**Figura 05** - Câmara de contenção do acesso à boca de vista do tanque.

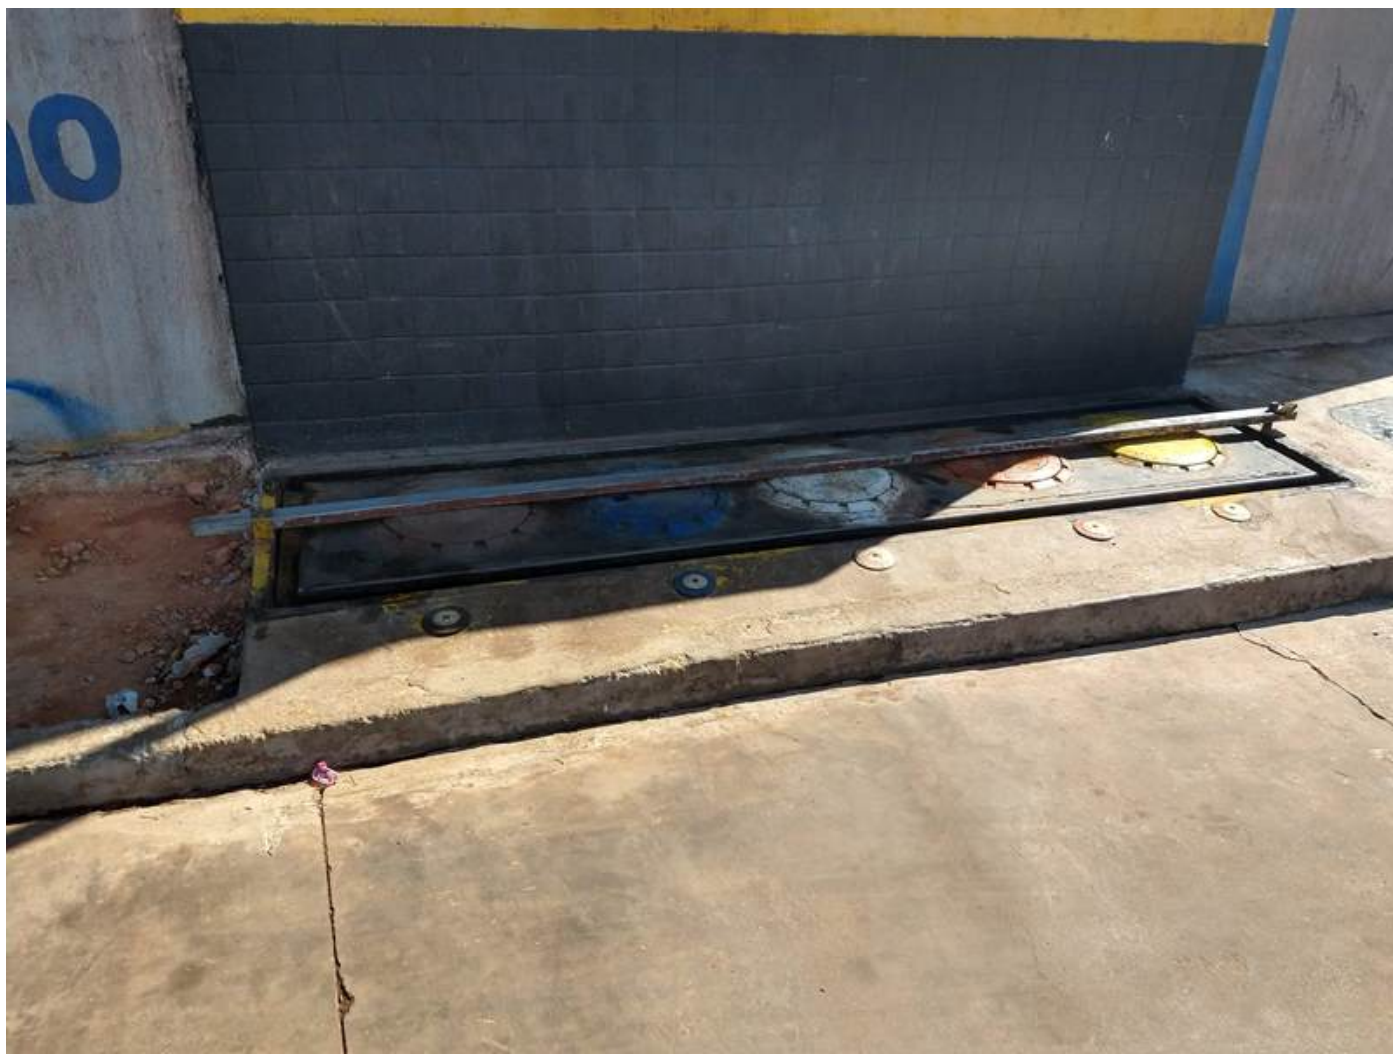
**Figura 06** - Descarga selada a distância, que atende aos tanques bipartidos e pleno, cercada por canaletes e direcionado ao sistema separador.

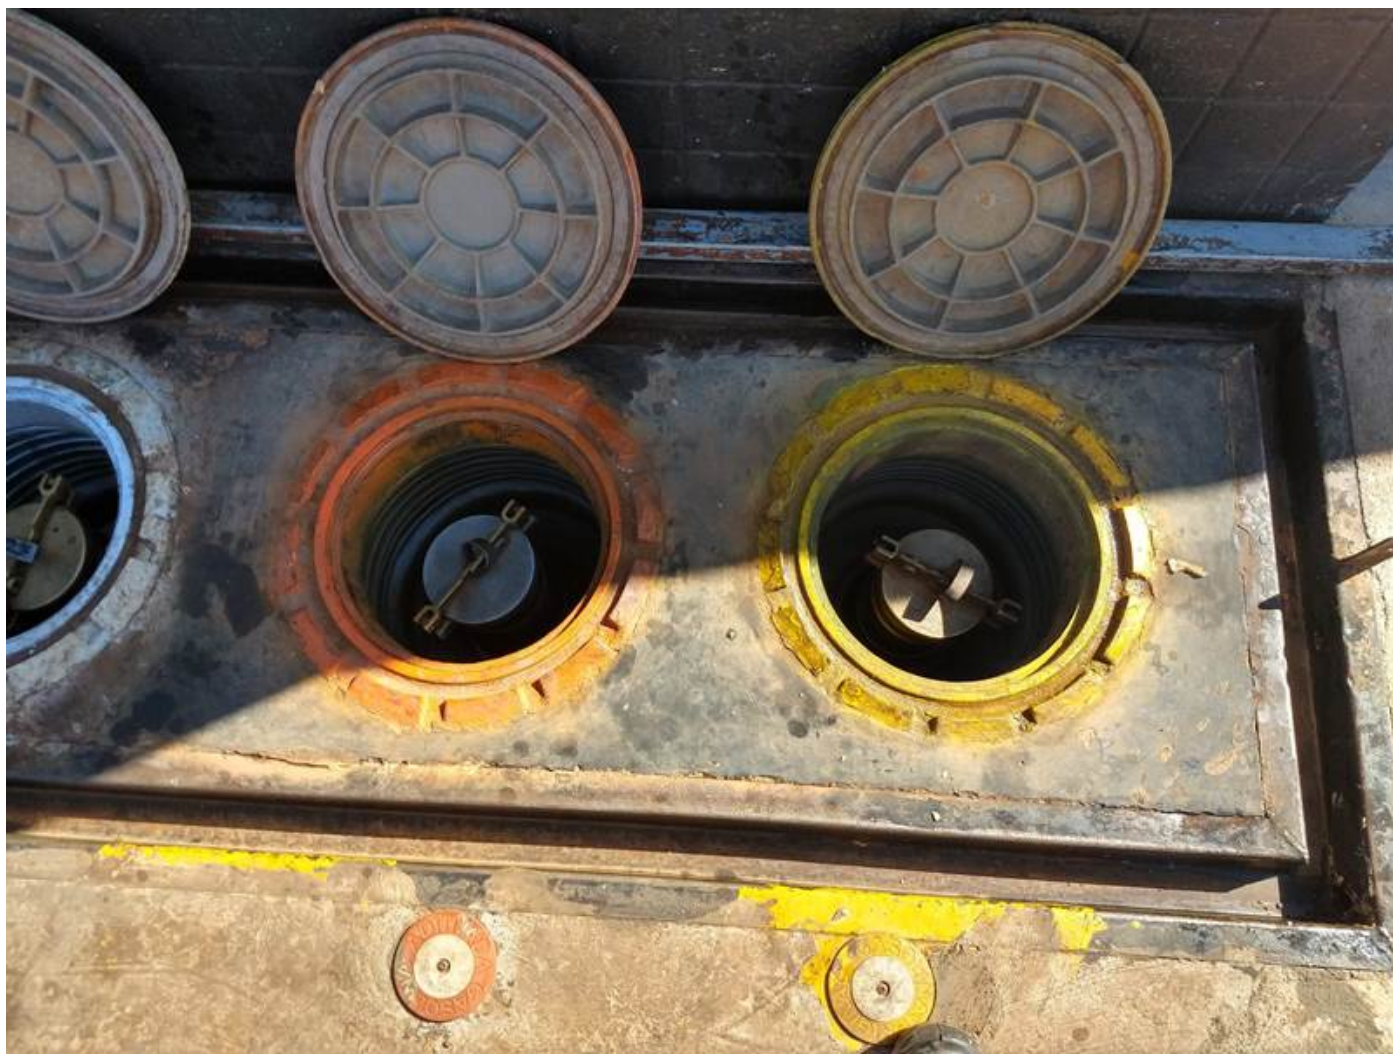
**Figura 07** - Descargas seladas à distância dotadas de câmaras de contenção.

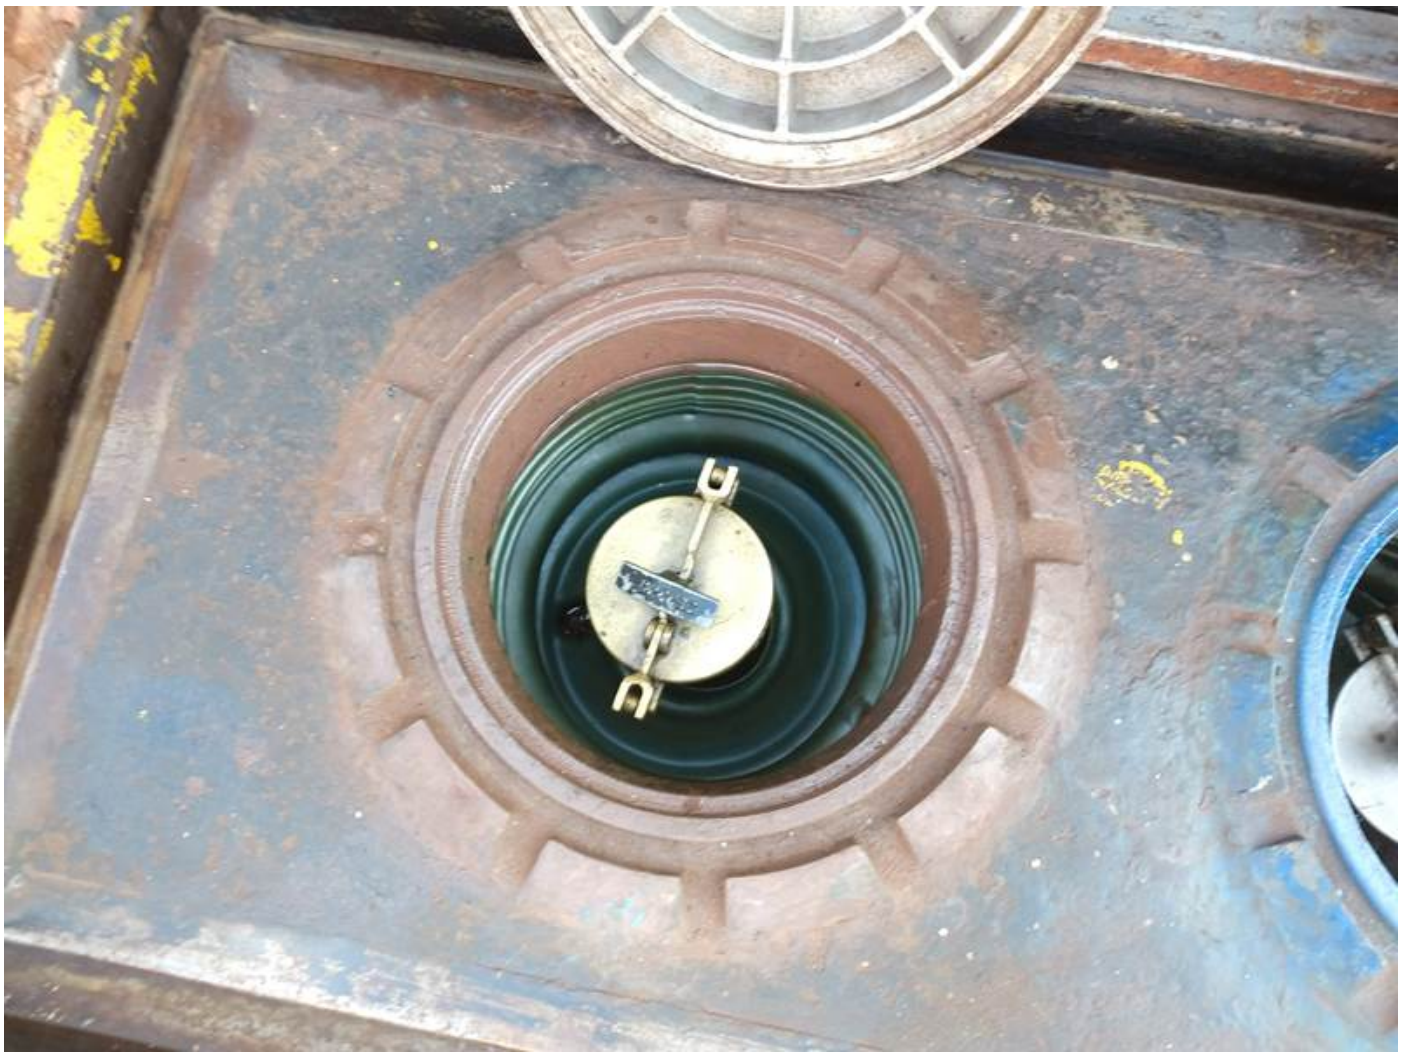
**Figura 08** - Descarga selada à distância, dotada de câmara de contenção, observa-se boa manutenção do equipamento.

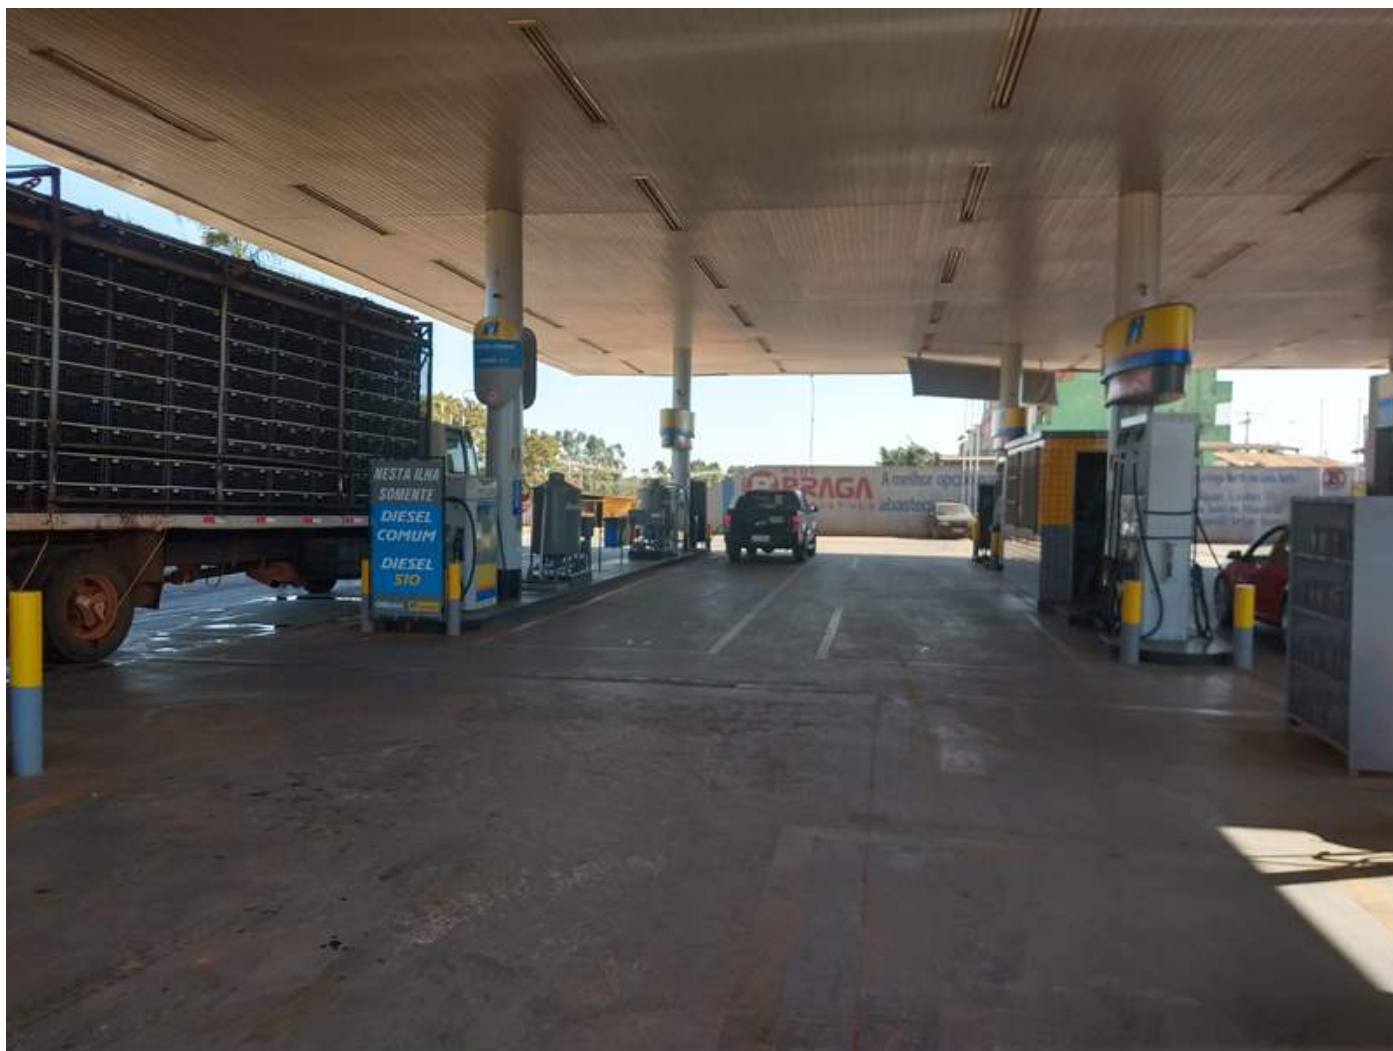
A área de abastecimento possui piso em concreto impermeabilizado, com canaletes circundando toda a área necessária e sob a área coberta. Os canaletes apresentavam manutenção razoável e eram direcionados ao SAO. Foi observado que os canaletes que circundam a área da descarga selada estavam direcionados ao sistema separador. Na pista de abastecimento se encontram 5 ilhas, em um total de 6 unidades abastecedoras, todas do mesmo modelo, com seis bicos injetores cada, foi verificada uma unidade abastecedora, que apresentava câmara de contenção que abrangia completamente as tubulações que transportavam combustível. O empreendimento conta com dois filtros de diesel, localizado na pista de abastecimento e com todas as tubulações conectadas. A manutenção de todos equipamentos pode ser considerada boa, não foram encontrado resíduos nos canaletes e nas câmaras de contenção.

**Figura 09** - Pista de abastecimento, coberta, cercada por canaletes direcionados ao sistema separador e piso impermeável.

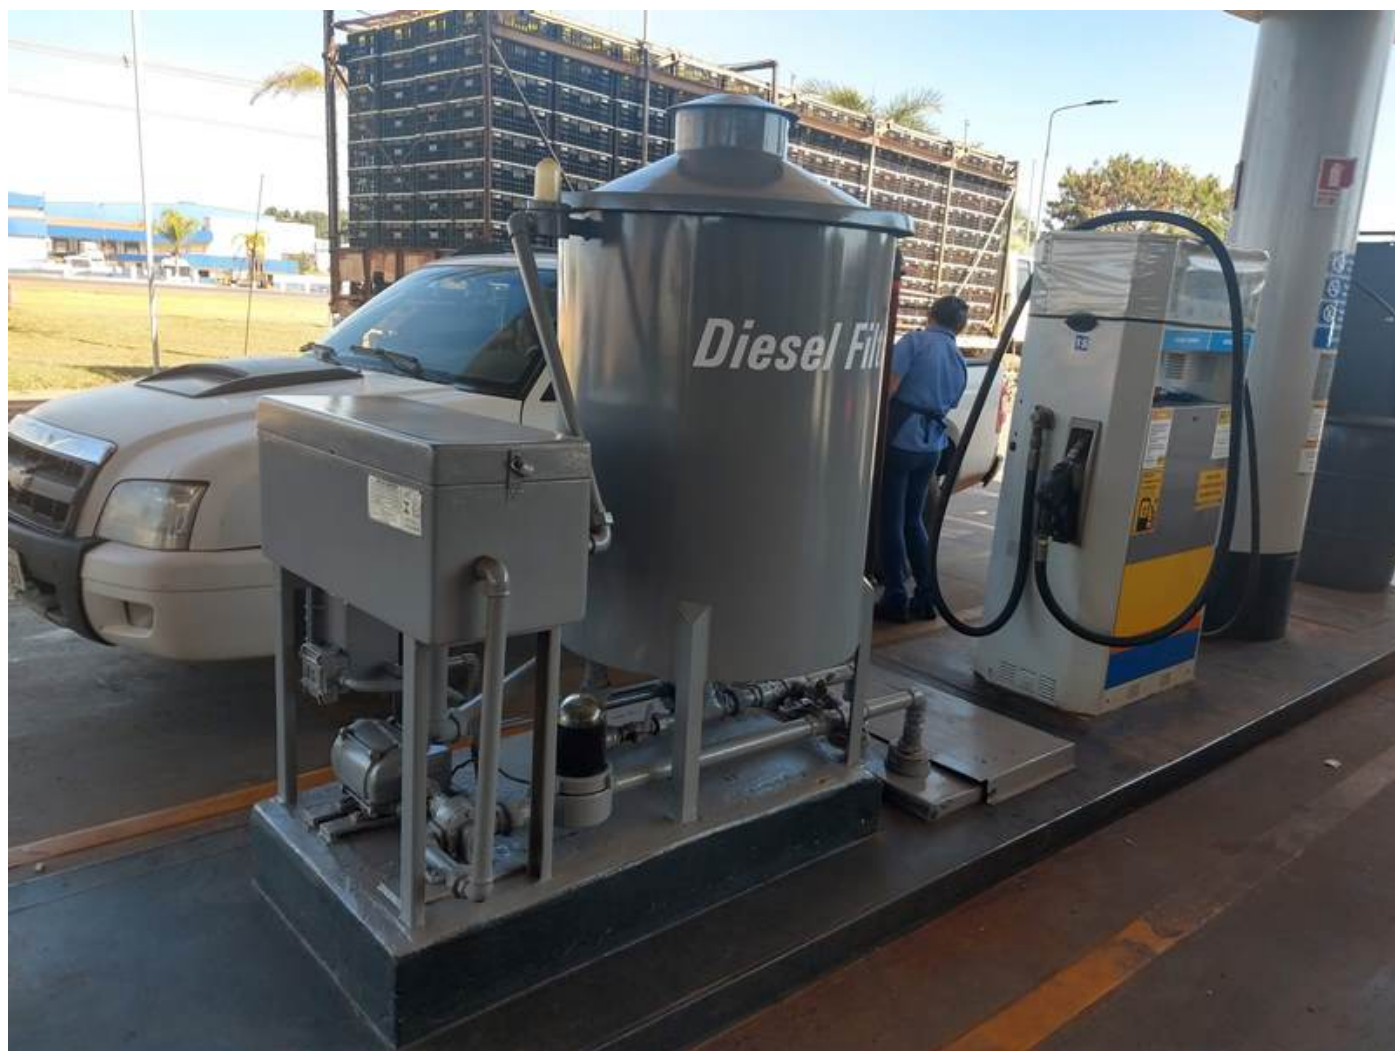
**Figura 10** - Unidade de filtragem de diesel, dotada de câmara de contenção e boa manutenção.

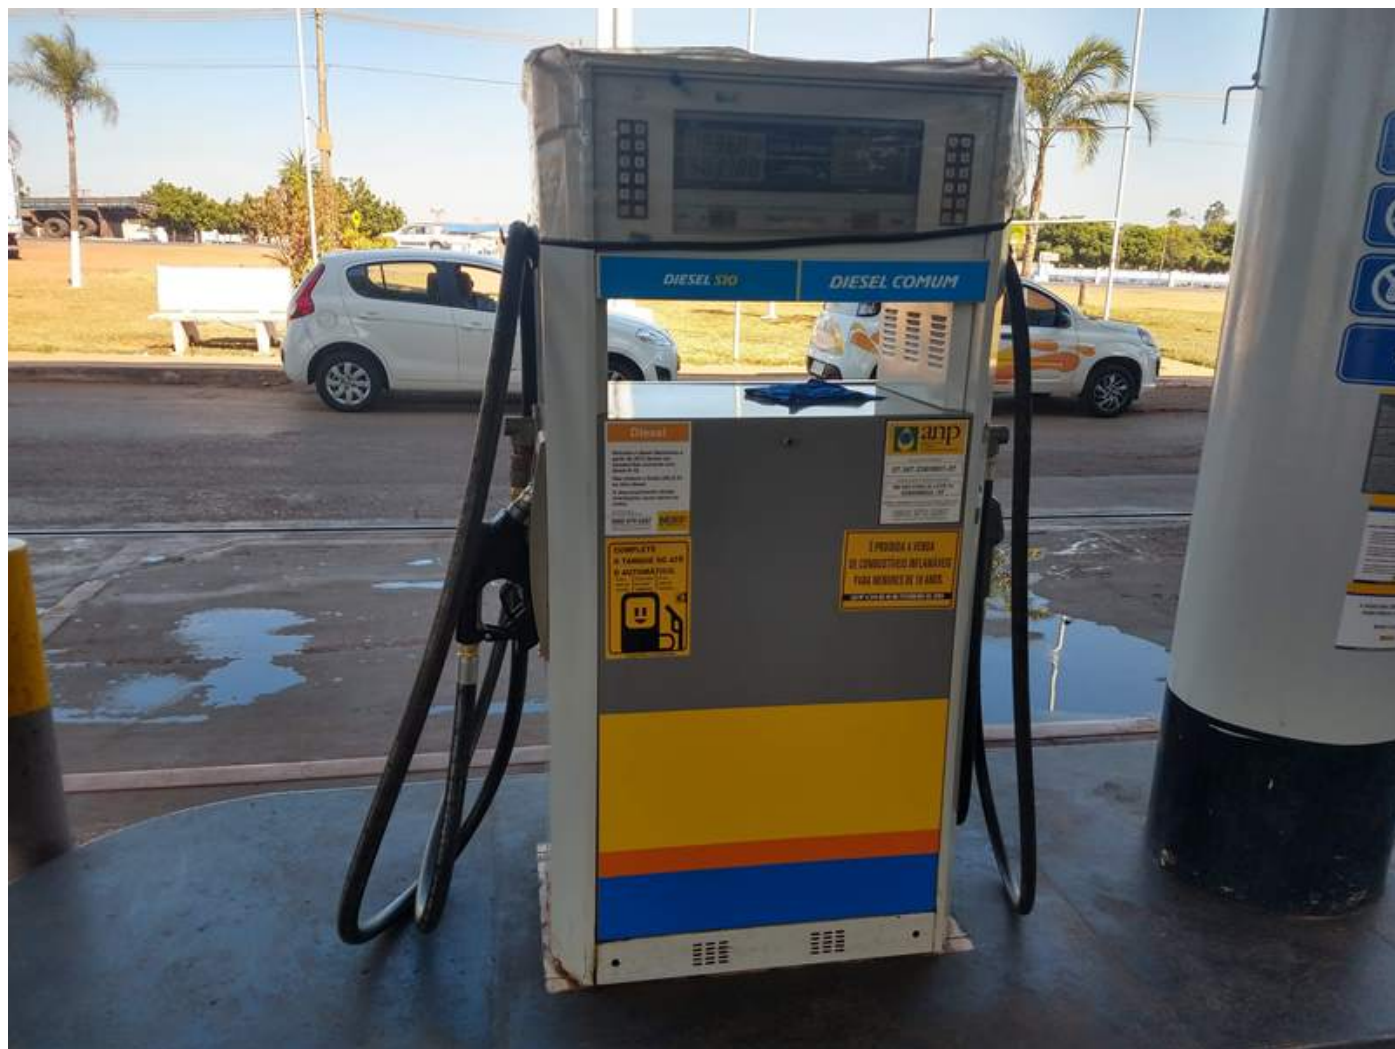
**Figura 11** - Unidade abastecedora, modelo com dois bicos injetores.

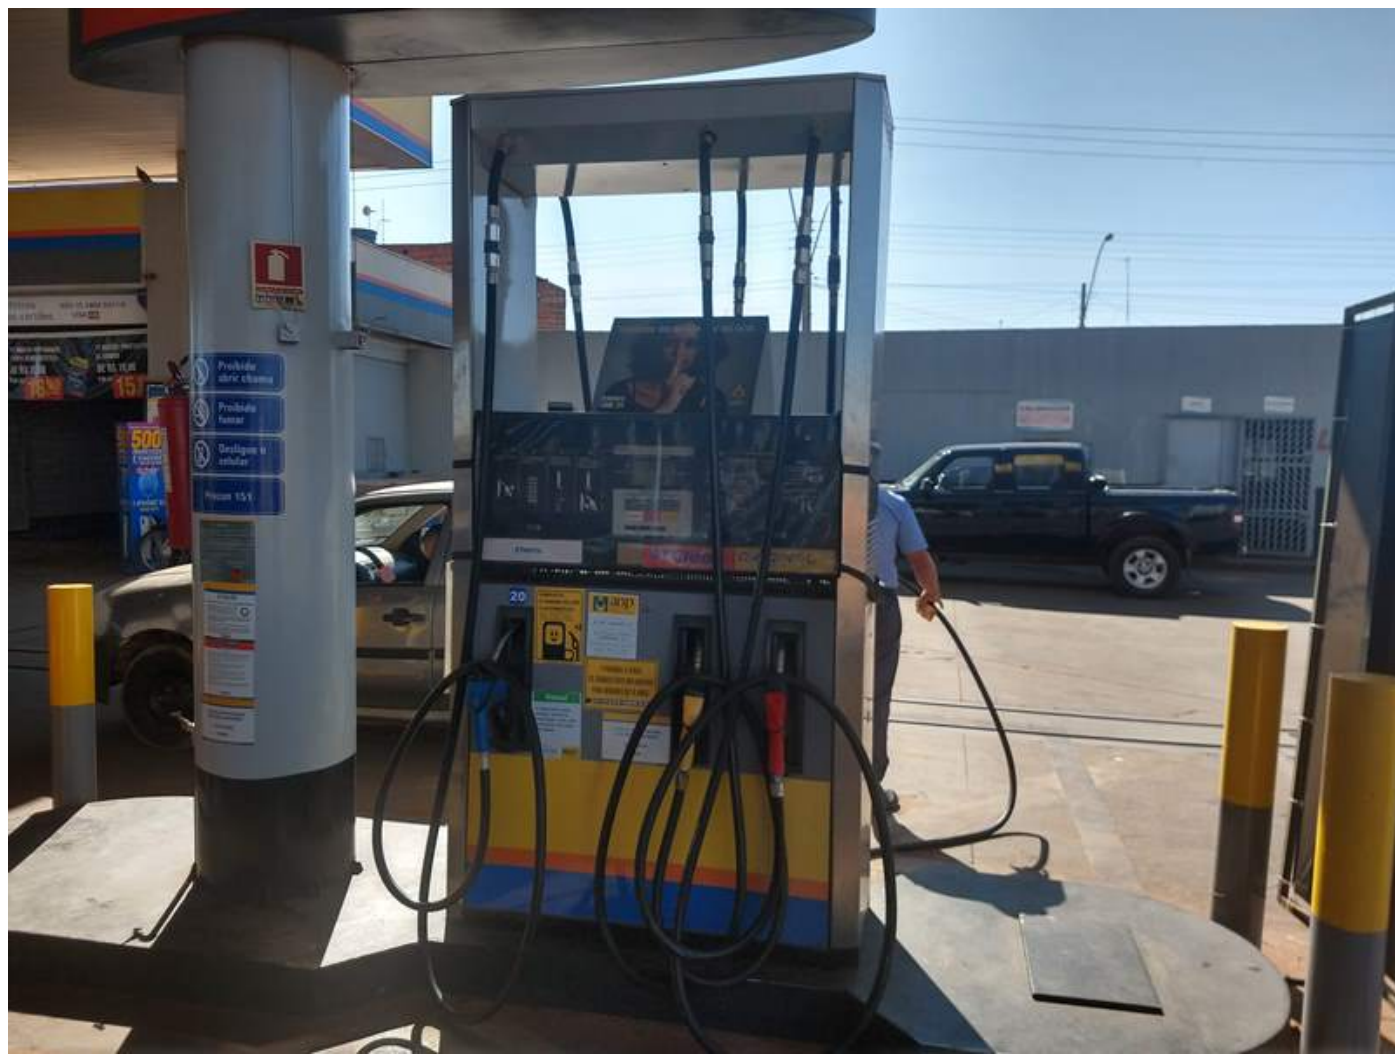
**Figura 12** - Unidade abastecedora, modelo de seis bicos.

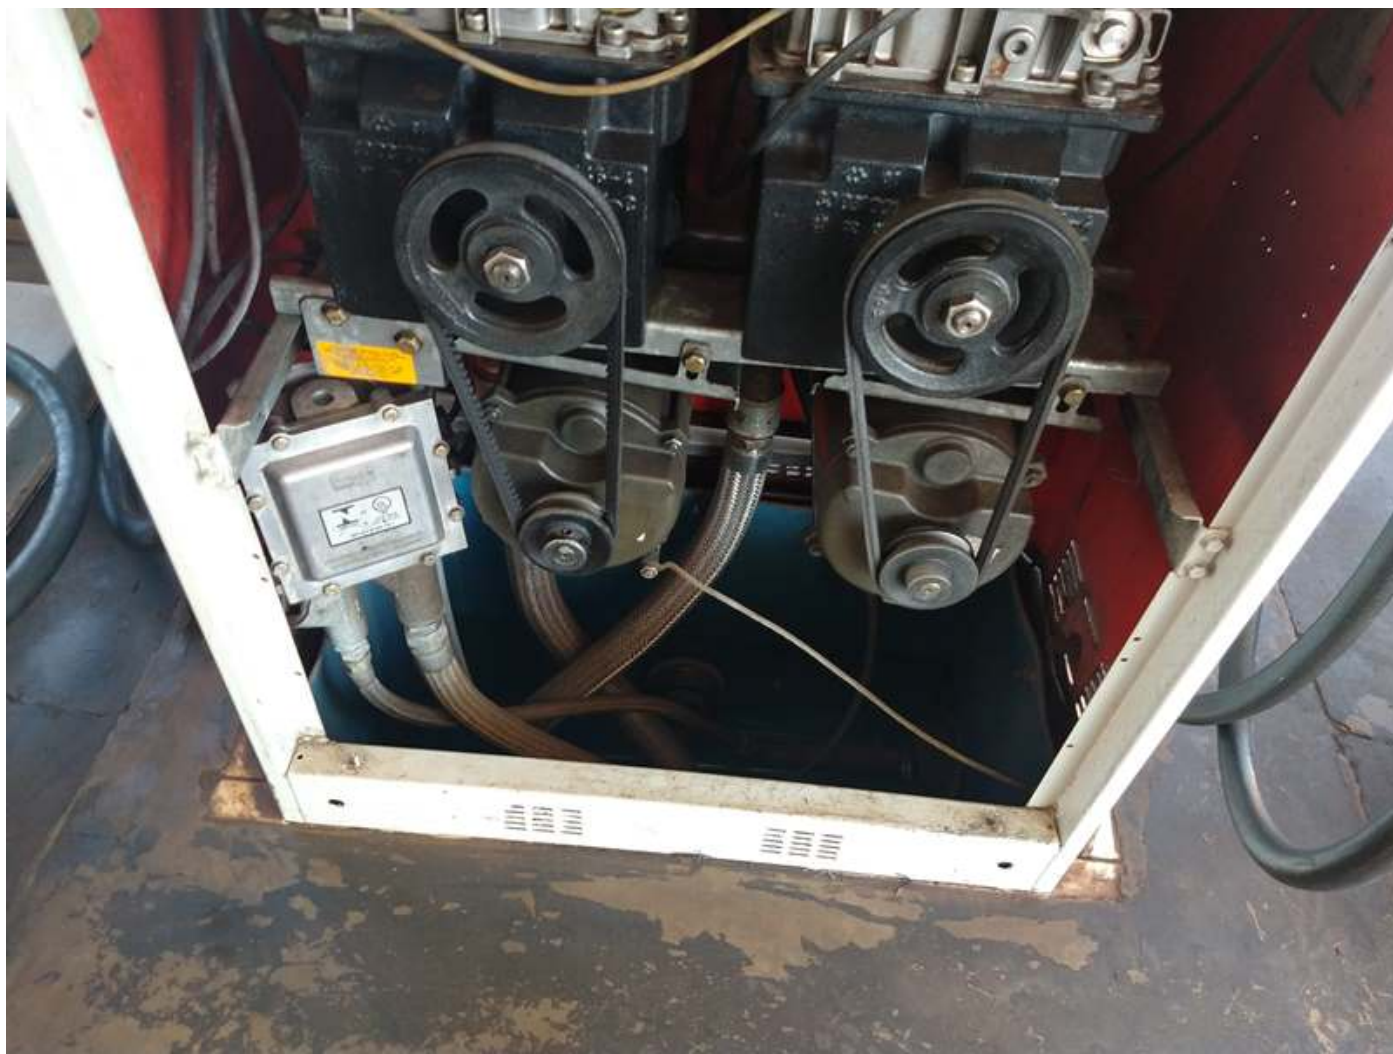
**Figura 13** - Interior da unidade abastecedora, observa-se boa manutenção do equipamento.

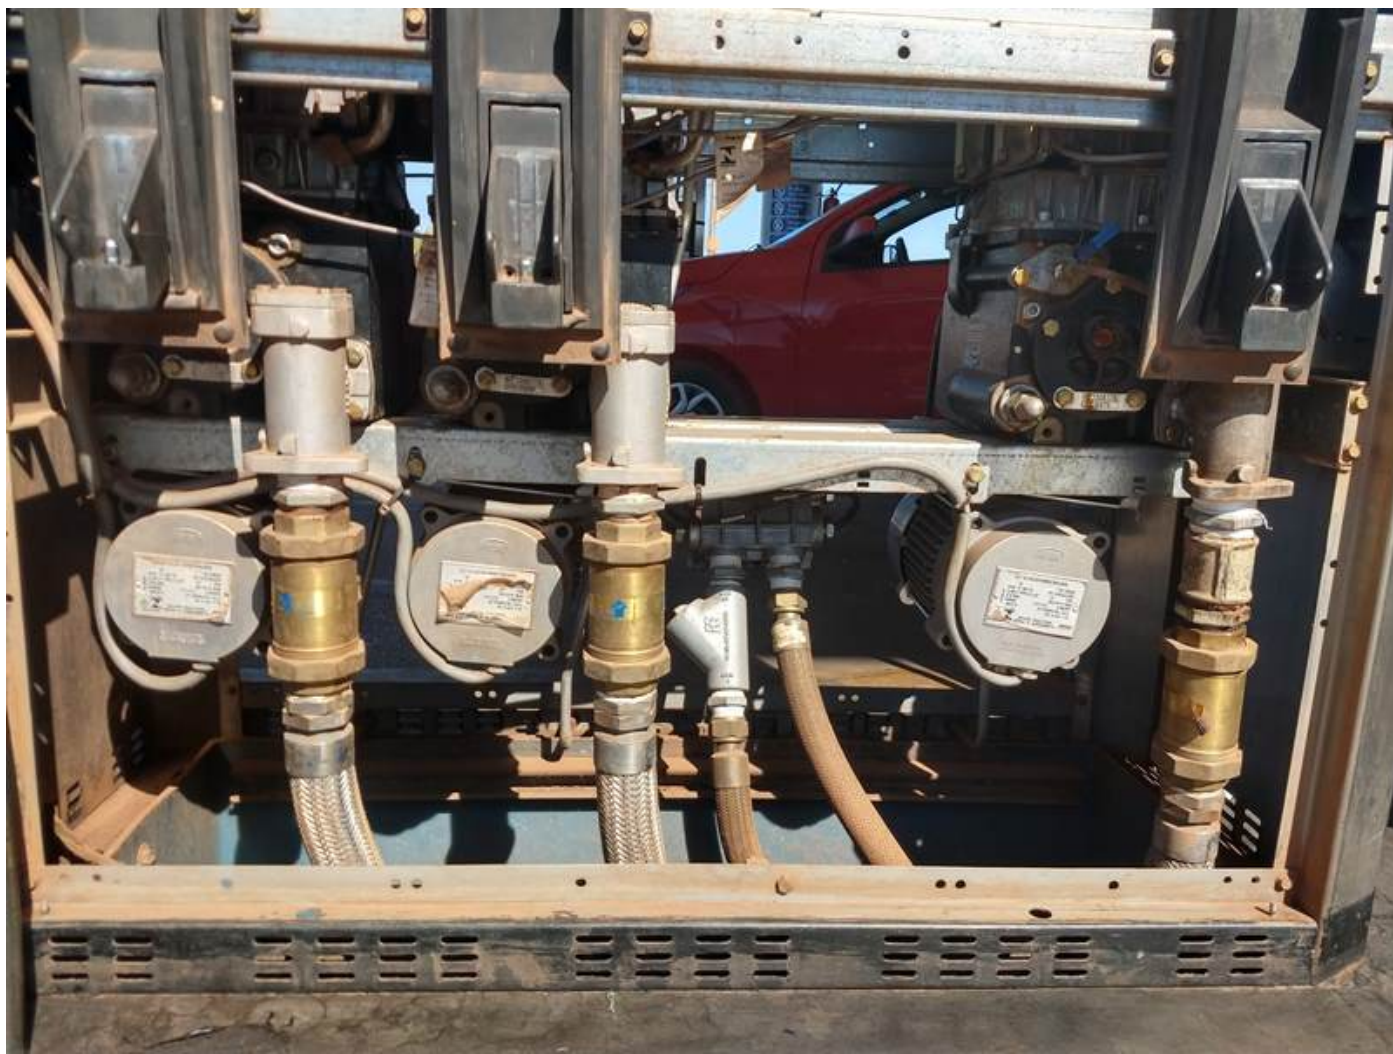
**Figura 14** - Interior da unidade abastecedora, observa-se a presença de válvulas de retenção.

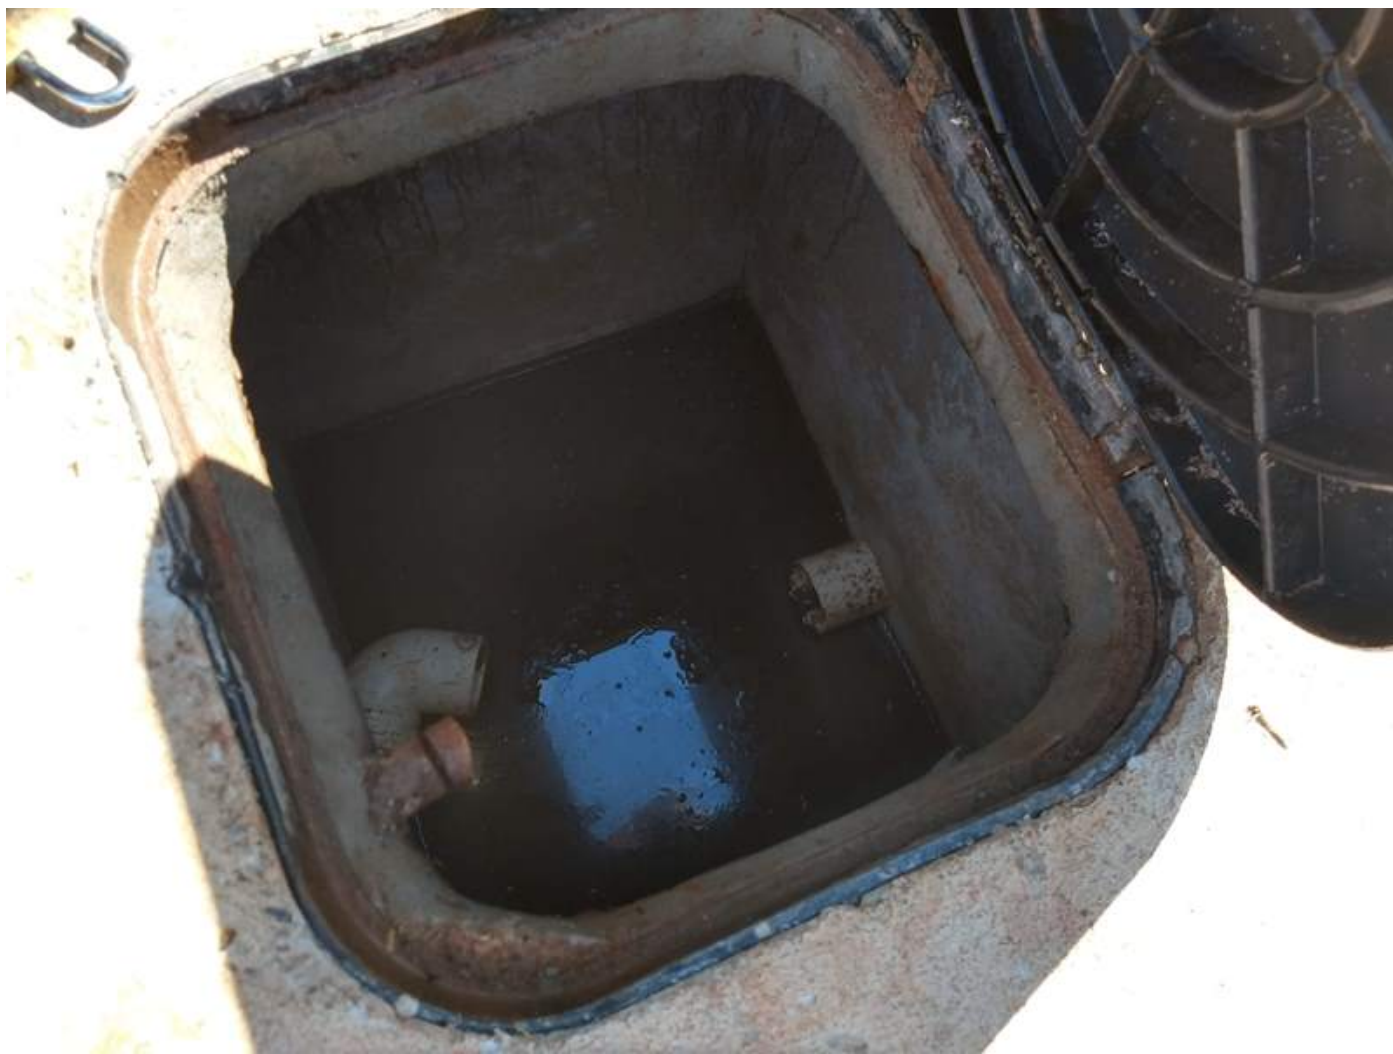
Foi instalado um novo sistema separador de água e óleo, próximo a área de descarga selada a distância, o sistema é composto por: caixa de areia, caixa separadora de água e óleo, caixa coletora de óleo e caixa de amostragem. Todo sistema é em alvenaria e aparentava boa manutenção.

**Figura 15** - Caixa separadora de água e óleo do novo sistema, instalado próximo as descargas seladas à distância.

**Análise: Cumprido.** Durante a vistoria técnica foi observada a boa manutenção do novo sistema separador, os três separadores antigos foram isolados e a área de lavagem de veículos desativada, porém, em um dos sistemas separadores ainda foi possível identificar uma nata sobrenadante, podendo estar associada a resíduo oleoso, devendo ser realizada novamente deste sistema separador.
