Parecer Técnico SEI-GDF n.º 216/2019 - IBRAM/PRESI/SULAM/DILAM-V

**Processo nº:** 00391-00018241/2017-79**Interessado:** Auto Posto DF 180 Ltda**CNPJ:** 07.347.238/0001-37**Endereço:** QN 433, conj G, Lote 01, Samambaia - DF**Coordenadas Geográficas:** 15°53'43.43"S;48° 8'53.22"O**Telefone:** (61) 3327-1273**Endereço Eletrônico:** agleibe.ferreira@allsustentavel.com.br**Atividade Licenciada:** Posto Revendedor de Combustíveis**Prazo de Validade:** 06 anos**Compensação:** Ambiental (X) Não ( ) Sim - Florestal (X) Não ( ) Sim**1. INTRODUÇÃO**

## 5. VISTORIA TÉCNICA

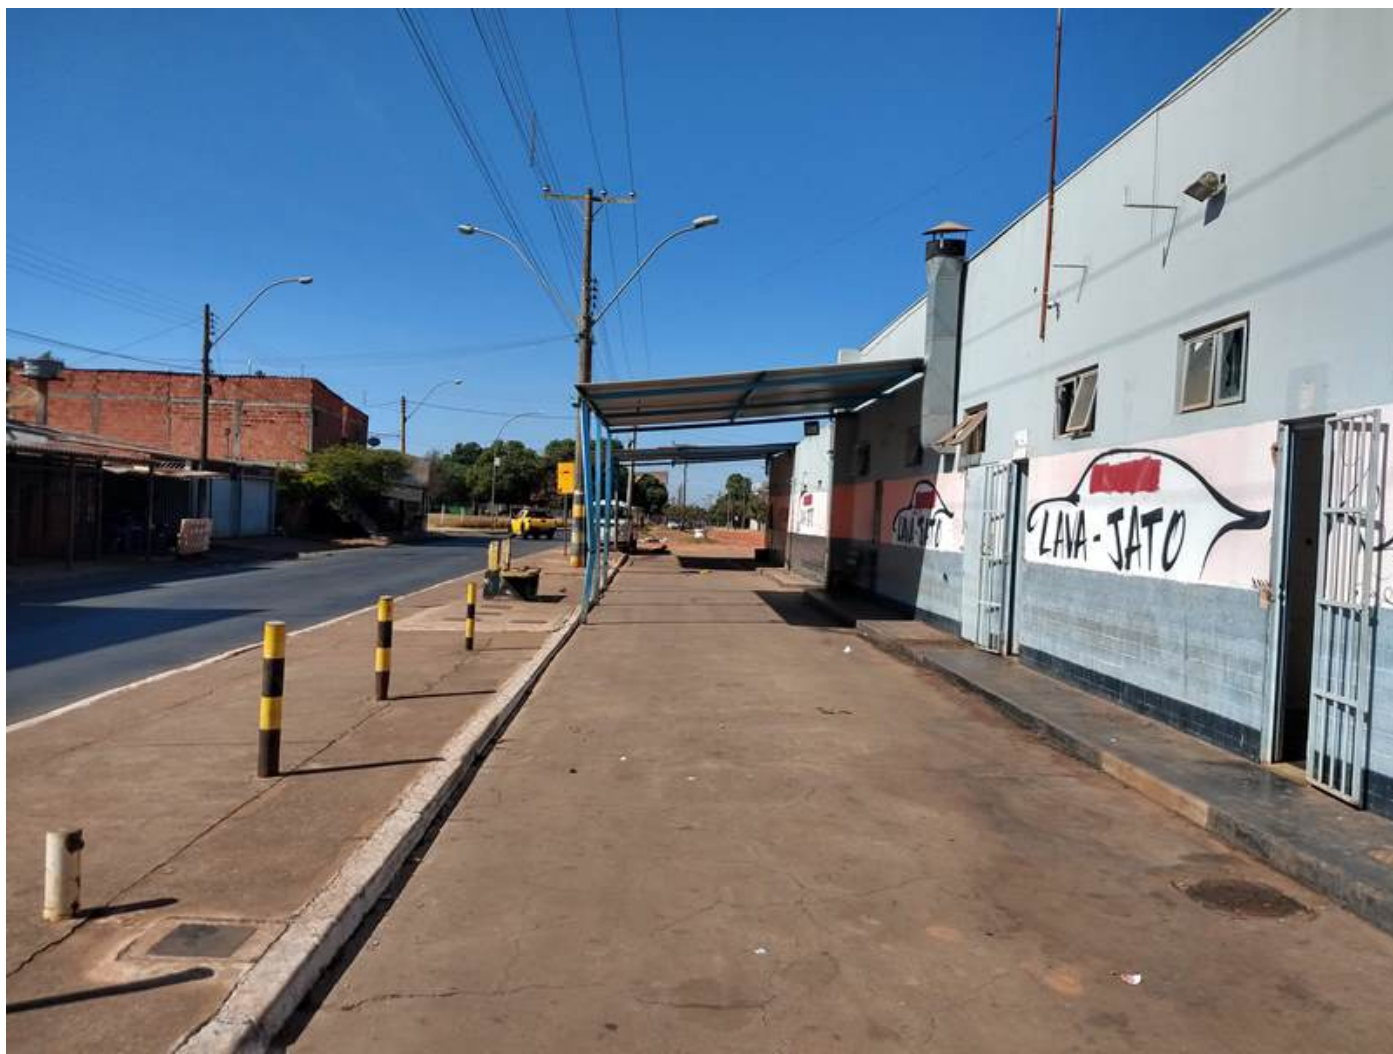
A área de lavagem de veículos foi desativada, porém ainda foi possível identificar os equipamentos do sistema de drenagem oleosa. Observou-se também a presença de um poço de captação de água subterrânea que, segundo informações dos funcionários é somente utilizado para irrigação.

**Figura 16** - Antiga área de lavagem de veículos (desativada) e antigos sistemas separadores.

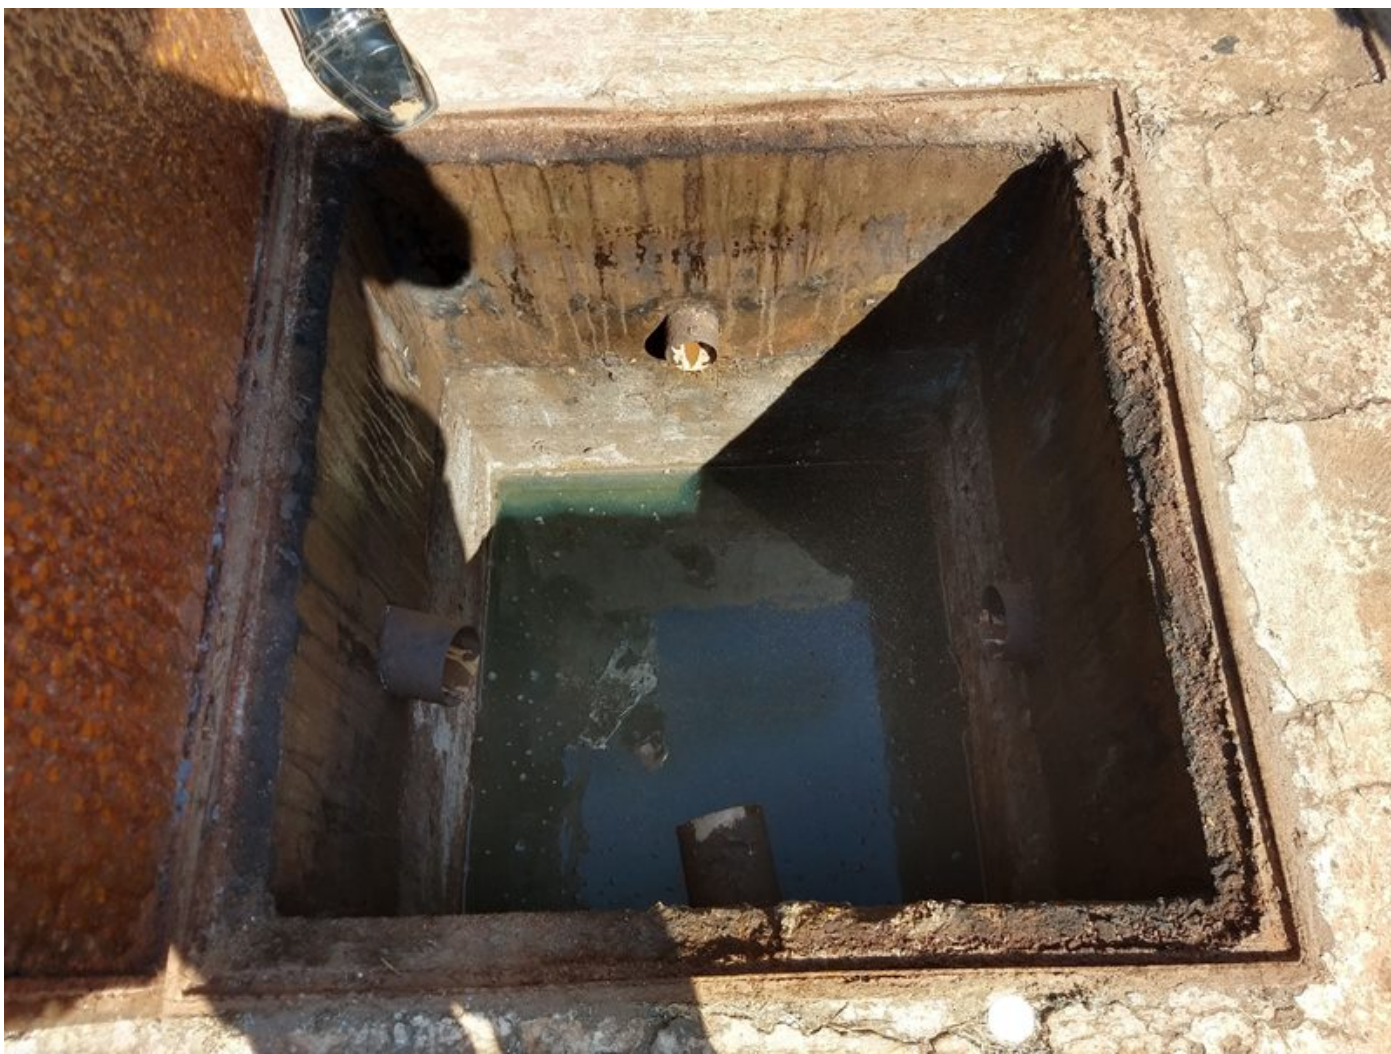
**Figura 17** - Caixa de passagem desativada.

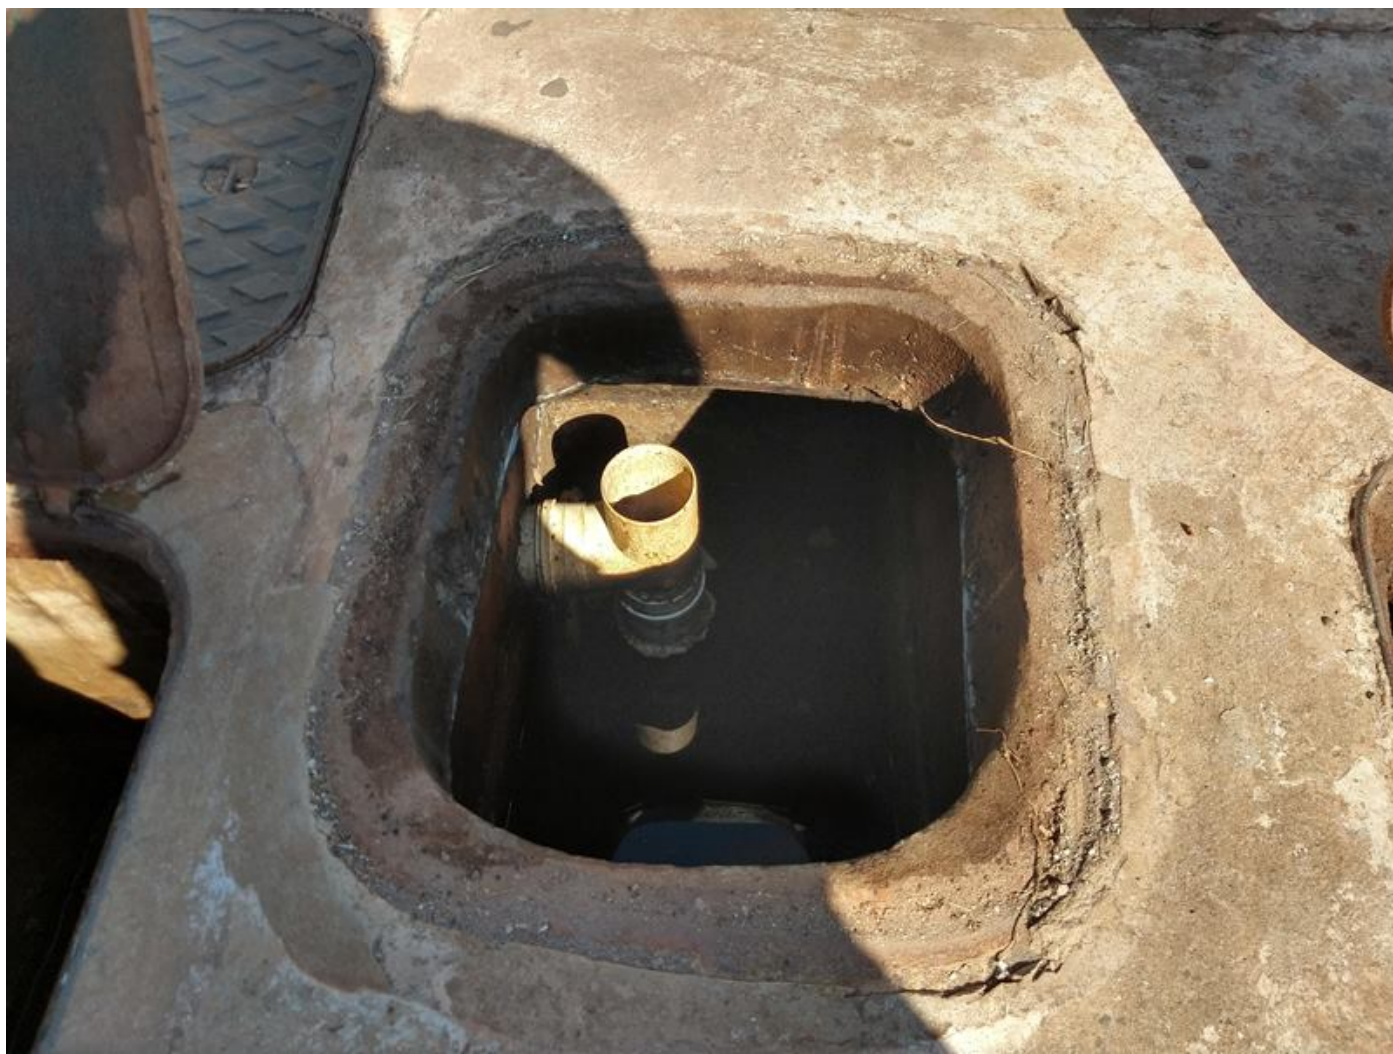
**Figura 18** - Caixa separadora desativada.

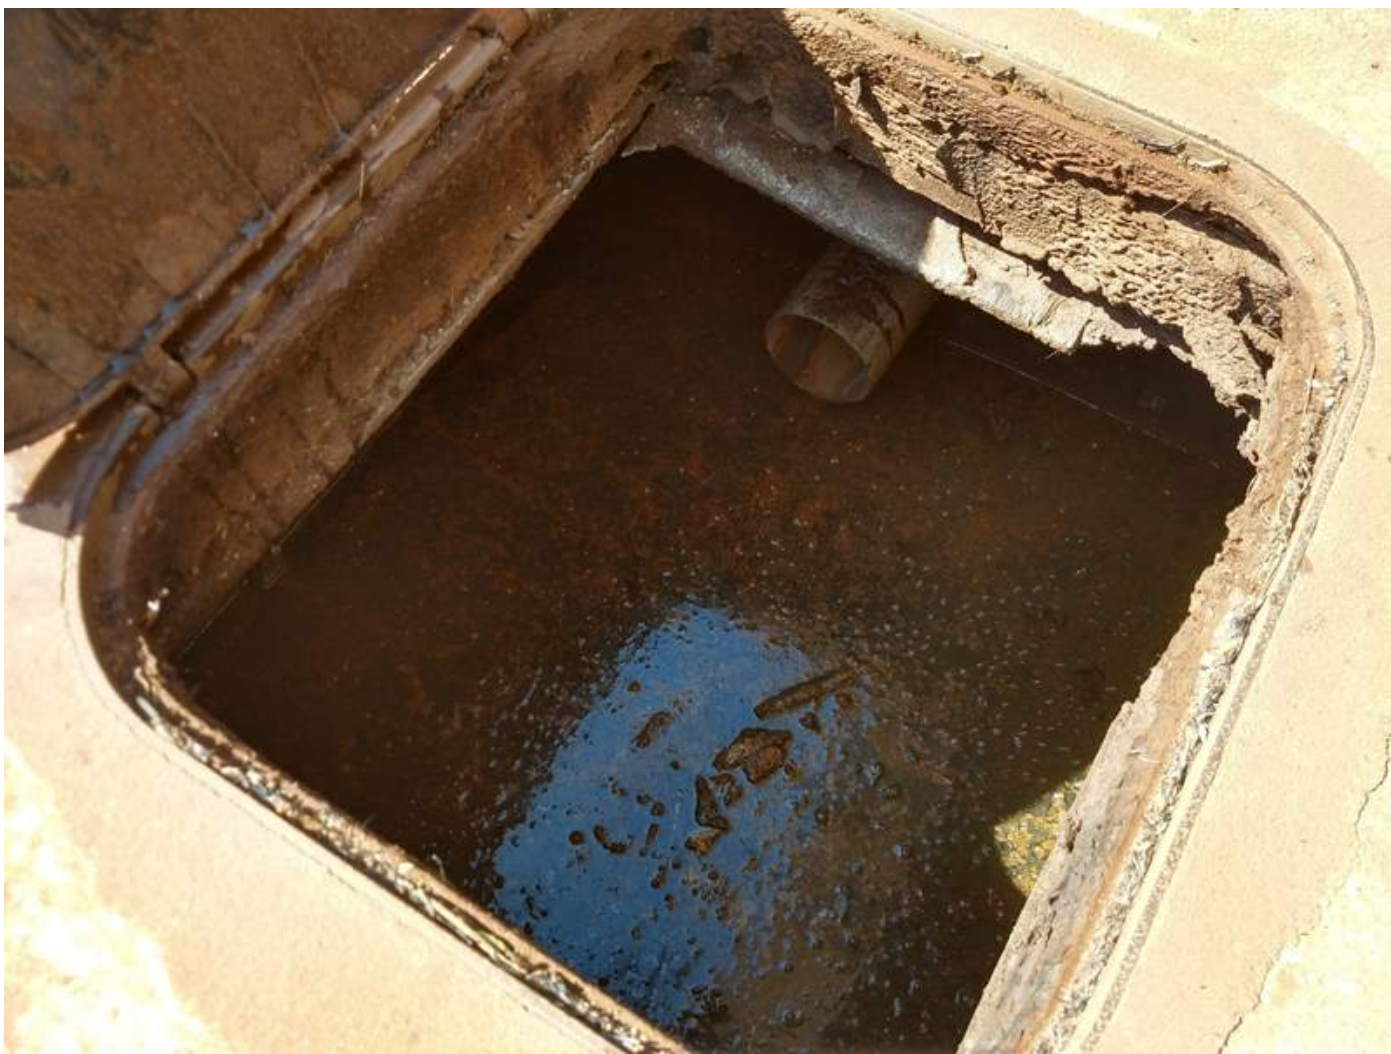
**Figura 19** - Caixa de areia do sistema separador da área de lavagem de veículos, observa-se a presença de sobrenadantes.

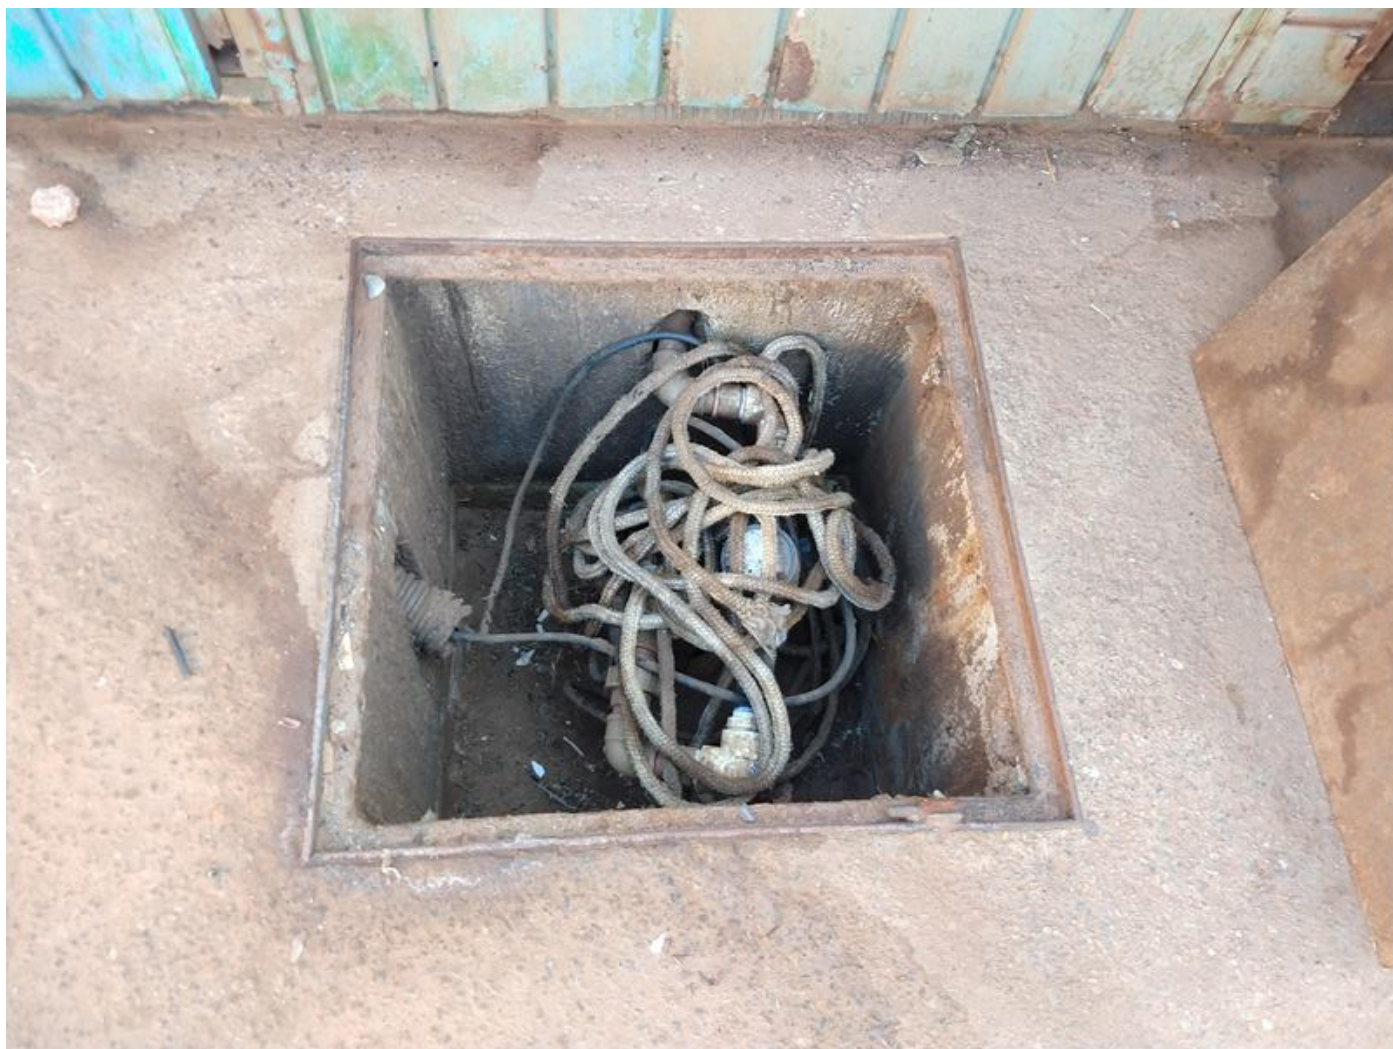
**Figura 20** - Poço de captação de água, segundo funcionários ainda é utilizado para irrigação.

**Análise: Cumprido.** Foi apresentada outorga referente ao Despacho nº 1089/ADASA, de 31/12/14, com validade de cinco anos a partir da data de publicação, sendo esta realizada no DODF em 13/01/15. Durante a vistoria técnica foi informado que a água seria utilizada somente para irrigação do jardim do empreendimento. Lembrando apenas que conforme o Art. 2º do Despacho supracitado, o requerimento para renovação da outorga deverá ser apresentado com antecedência mínima de 90 dias do término da validade, acompanhado de ensaio de bombeamento e análise físico-química e bacteriológica da água, ou, ao término do prazo de outorga, caso não sej renovada, ou por determinação da ADASA, o poço deverá ser adequadamente obturado, conforme procedimentos estabelecidos na Resolução nº 420/2006. Em ambos os casos, deverá ser comunicado ao IBRAM da situação do poço em consonância com a condicionante ambiental proposta neste Parecer.

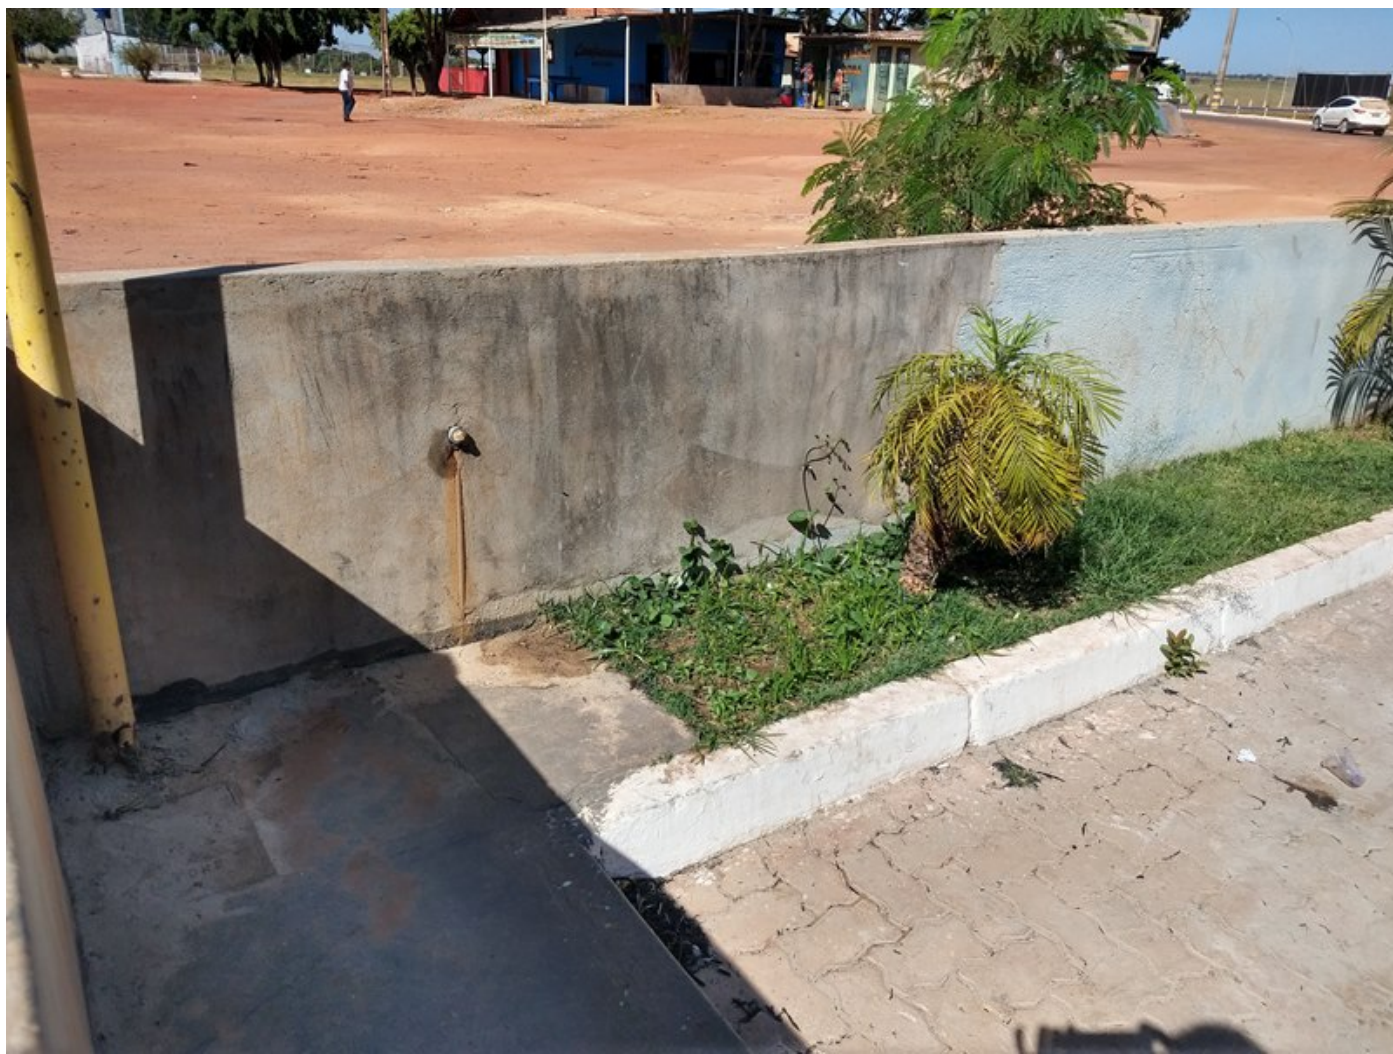
**Figura 21** - Local da torneira que fornece água captada do poço, segundo funcionários não é possível manter a torneira instalada permanentemente por causa de furtos no local.

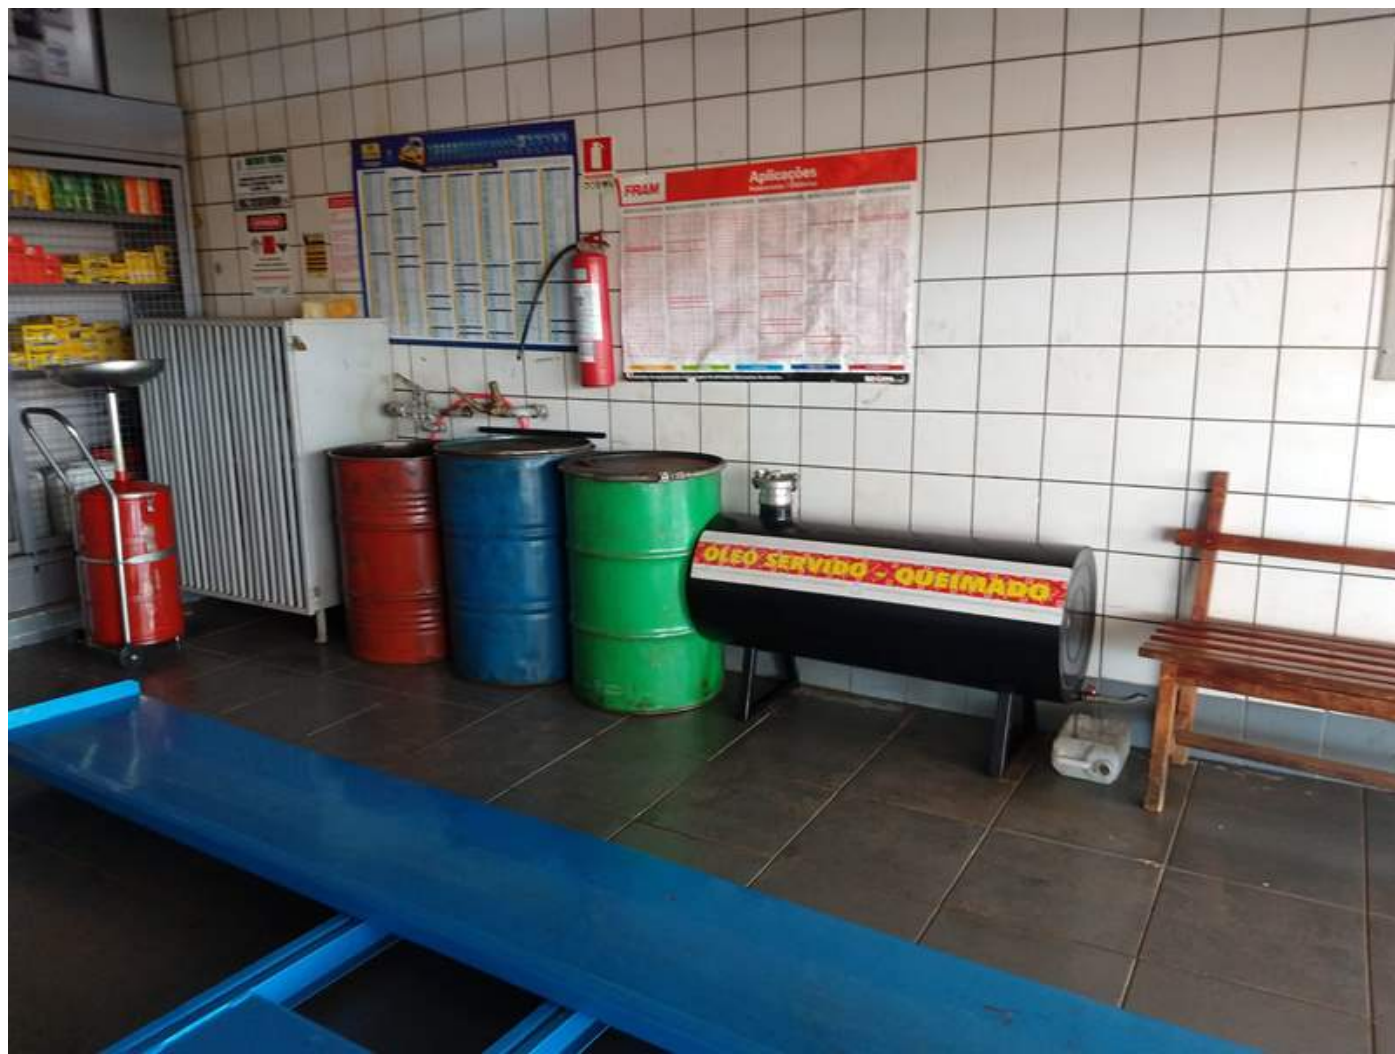
A área de lubrificação de veículos é coberta, com piso em cerâmica e com canaletes por toda a área necessária, foi realizado teste com corantes que comprovou a destinação do efluente para o sistema separador. Neste local são armazenados os resíduos Classe I e o tanque aéreo de OLUC.

**Figura 22** - Tanque de OLUC e resíduos Classe I, armazenados em local coberto e cercados por canaletes direcionados ao sistema separador. Na ocasião foi realizado o teste de corantes que comprovou a ligação da área com o sistema separador.

**Análise: Cumprido.** Foi observado que os resíduos são segregados e armazenados corretamente, em local coberto e circundado por canaletes direcionados ao sistema separador.

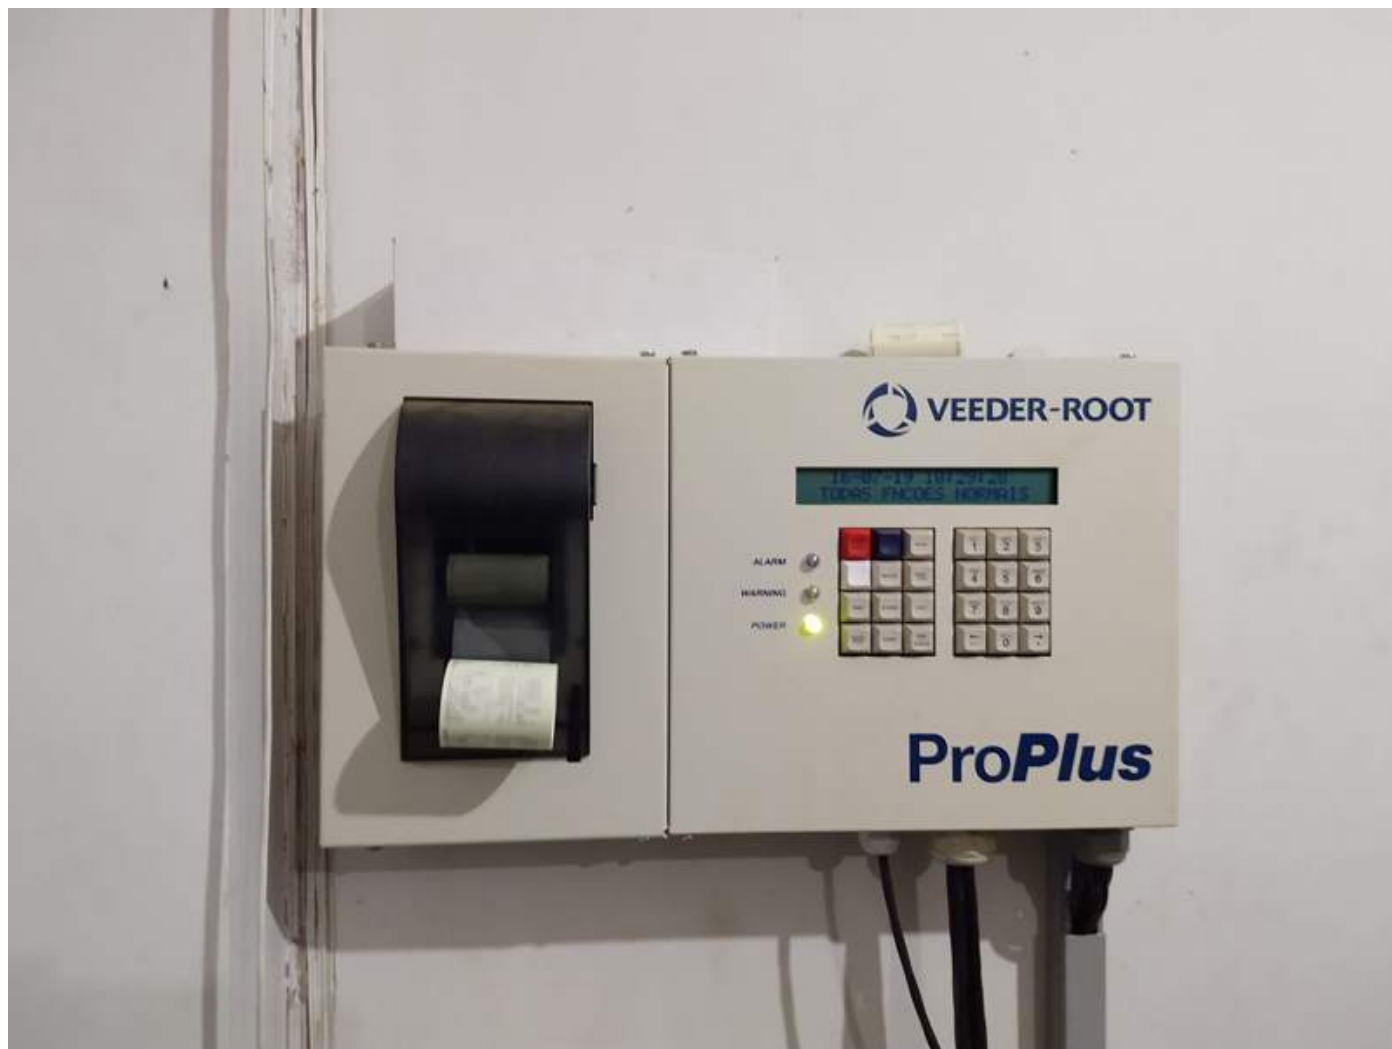
**Figura 23** - Sistema de monitoramento ambiental e controle eletrônico de estoque, na ocasião foi emitido relatório comprovando o funcionamento dos sensores intersticiais.
