# PARCELAMENTO DE SOLO URBANO QUINHÃO 16

## RELATÓRIO DE PROSPECÇÃO ESPELEOLÓGICA, MAPEAMENTO E CLASSIFICAÇÃO DE CAVIDADES ENCONTRADAS

Processo nº 00391-00012658/2017-28

003703-323RT-001-00

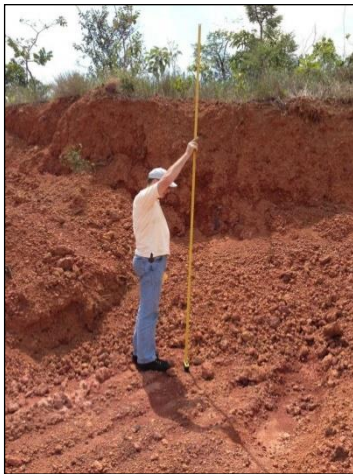
Foto 3.1: Jazida de exploração clandestina de cascalho laterítico.

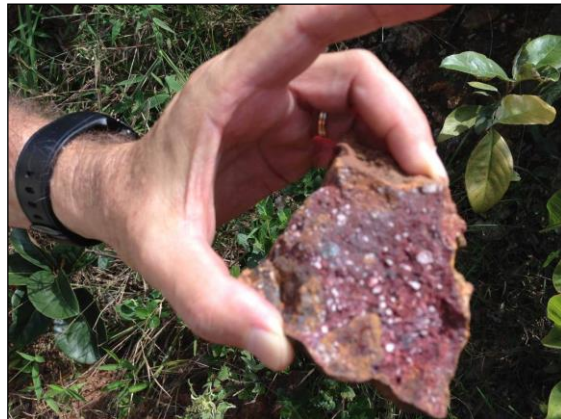
Foto 3.2: Detalhe do aspecto da concreção lateríticas que sustenta as bordas de chapada.

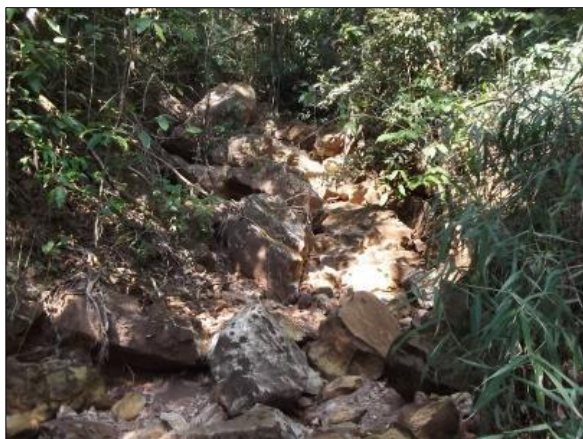
Ponto localizado em drenagem, na Chácara do Sossego. Muitos fragmentos de rocha de tamanhos variados. Encostas com solo de alteração de rocha e material coluvionar. Eventualmente, ocorrem algumas reentrâncias, formando pequenos abrigos.

Foto 3.3: Presença de blocos na drenagem

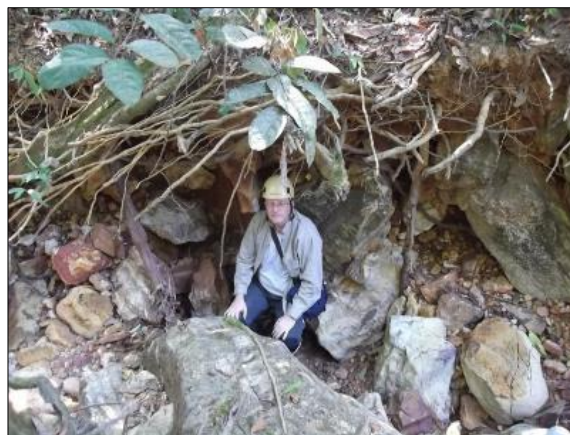
Foto 3.4: Reentrância presente no local.

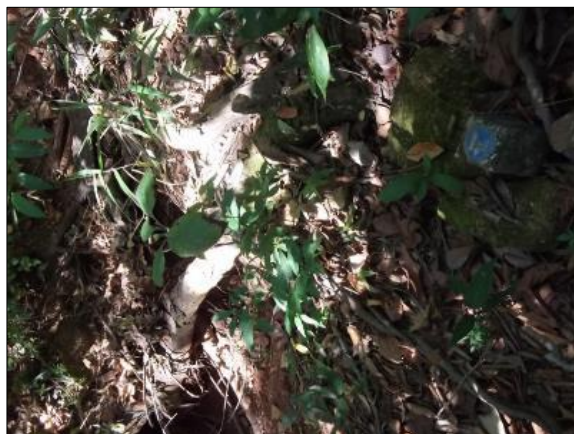
Ponto localizado em drenagem, cerca de 160 m do ponto anterior. Solo silto-arenoso de coloração marrom-avermelhada com fragmentos de rocha de tamanhos variados. Seguem as mesmas características do ponto anterior.

Foto 3.5: Solo no local observado. Este ponto mostra um marco de referência topográfico.

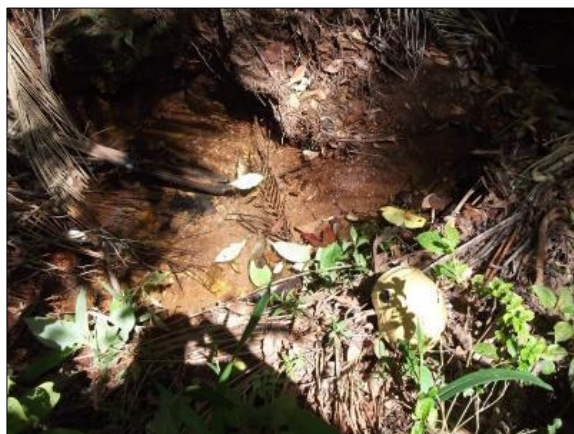
Ponto mostrando a calha da drenagem. Fundo arenoso no curso d'água e presença de material rochoso. Sem evidências de reentrâncias nas margens.

Foto 3.6: Calha da drenagem.

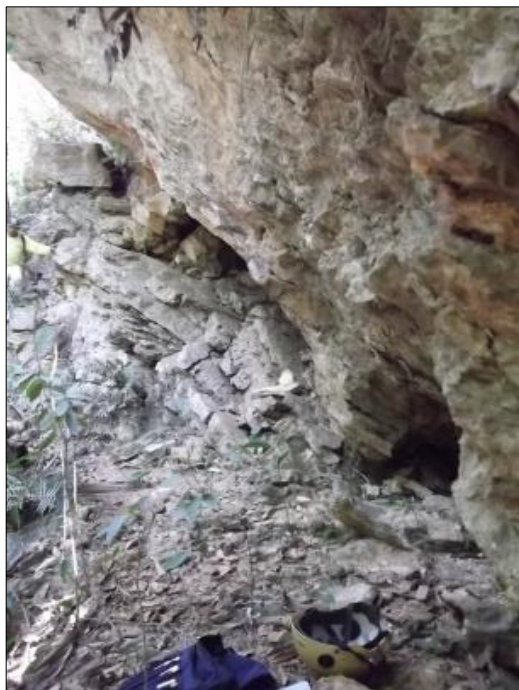
Abrigo do Sossego - Ponto localizado, cerca de 450 m da sede da Chácara do Sossego, no paredão esquerdo da drenagem. No local observa-se um abrigo rochoso, composto por metassiltito/ritmitos, de pouco a medianamente alterados.

Foto 3.7: Foto mostrando a encosta com as duas cavidades.

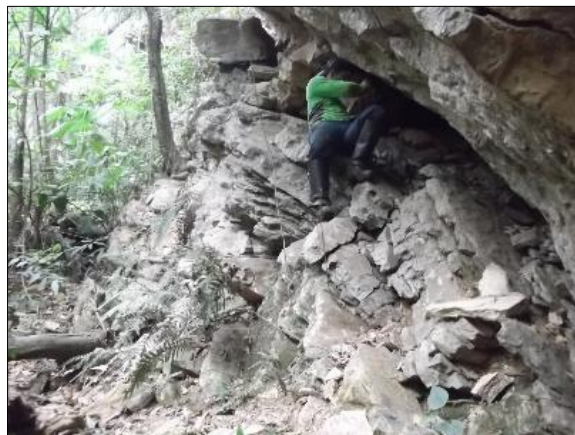
Foto 3.8: Detalhe da foto anterior mostrando a cavidade maior.

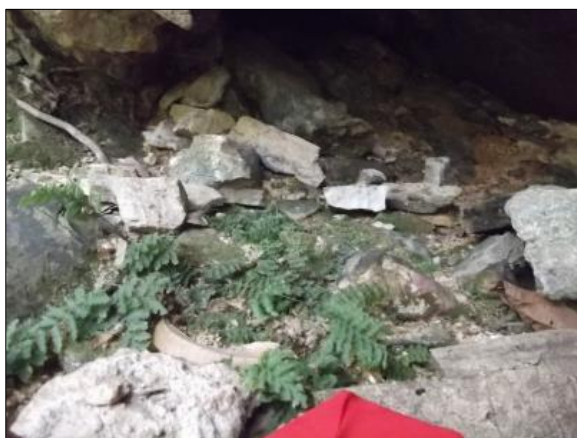
Foto 3.9: Cavidade maior, vista interna.

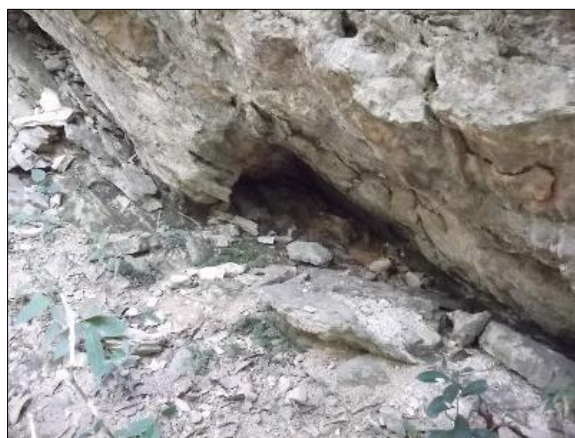
Foto 3.10: Detalhe da cavidade menor.

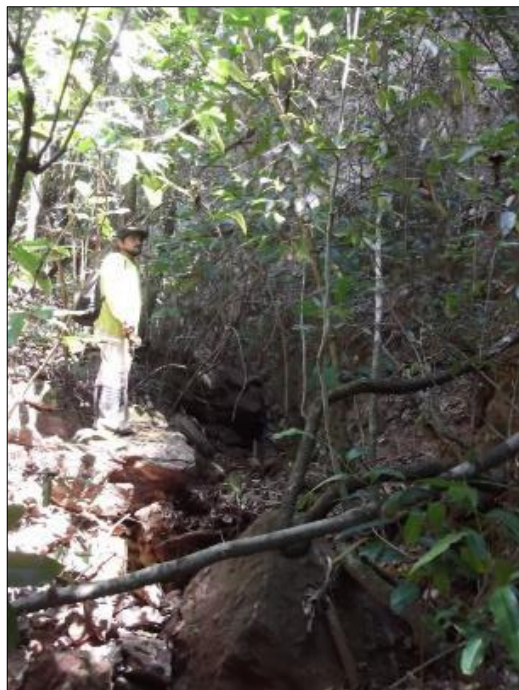
Ponto localizado em drenagem, cerca de 70 m do ponto anterior. Paredão rochoso com altura estimada em 10 m, na margem esquerda, sem ocorrência de reentrâncias.

Foto 3.11: Vista do local da drenagem com paredão ao lado.

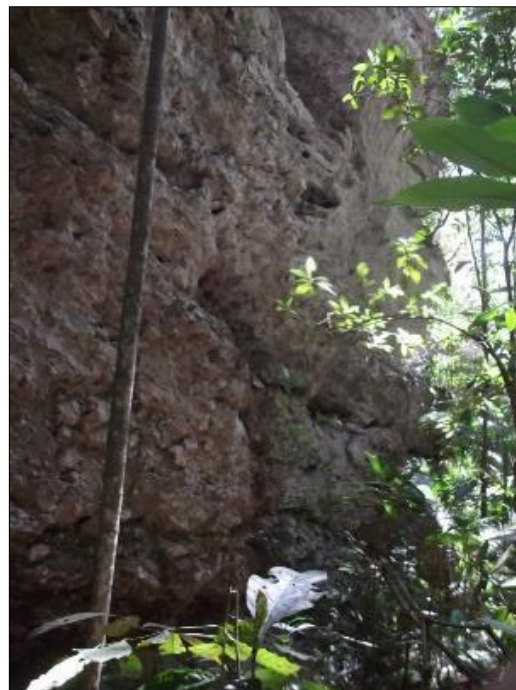
Foto 3.12: Vista do paredão.

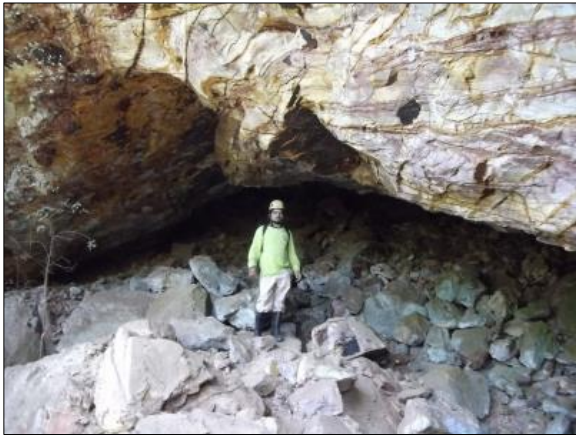
Gruta dos Morcegos - Ponto localizado, cerca de 50 m do ponto 04, no paredão esquerdo da drenagem. No local observa-se um abrigo rochoso, composto por metassiltito/ ritmitos, de pouco a medianamente alterados. Presença de blocos no piso. Num reconhecimento preliminar, estimou-se uma altura do paredão inclinado em torno de 8 m. Apresenta duas cavidades. Deste lado do maciço, mostra a entrada principal, começando por um teto com cerca de 2m de altura e uma largura de aproximadamente 7 m. A caverna desenvolve por aproximadamente 20 m, por uma inclinação de 45° para cima, atravessando o maciço, saindo onde fica o ponto 07.

Foto 3.13: Detalhe da entrada principal.

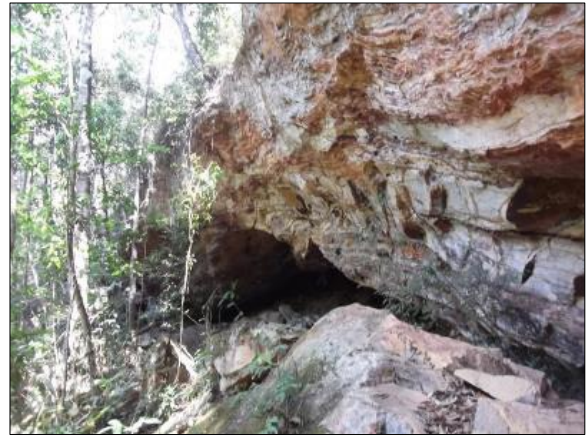
Foto 3.14: Paredão rochoso e entrada principal.

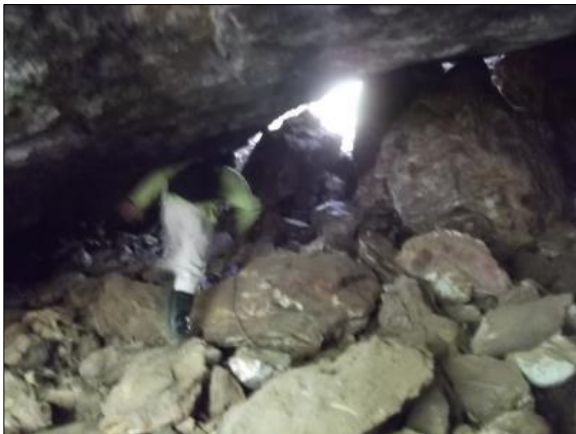
Foto 3.15: Parte interna do conduto principal.  
Ao fundo, saída para o ponto 07.

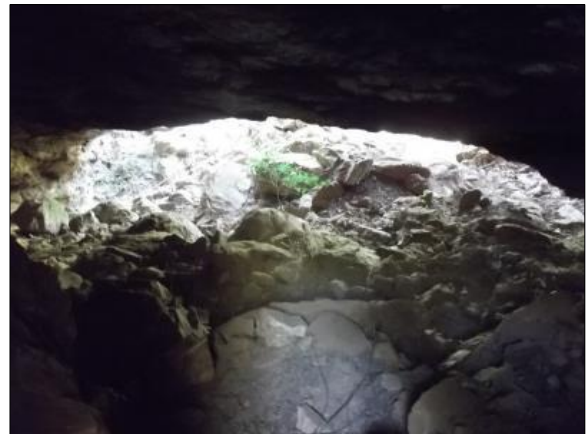
Foto 3.16: Vista da saída em direção ao ponto 07.

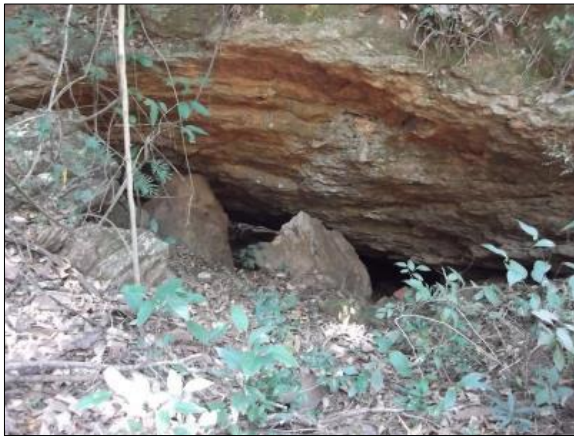
Ponto localizado, cerca de 50 m do ponto 06, do outro lado do paredão, entrada secundária da Gruta dos Morcegos. Mesmas características do ponto anterior. Presença de blocos e restos de material de construção e lixo proveniente de construções próximas. Num reconhecimento preliminar, estimou-se uma altura do paredão 3 m.

Foto 3.17: Entrada secundária da Gruta dos Morcegos.

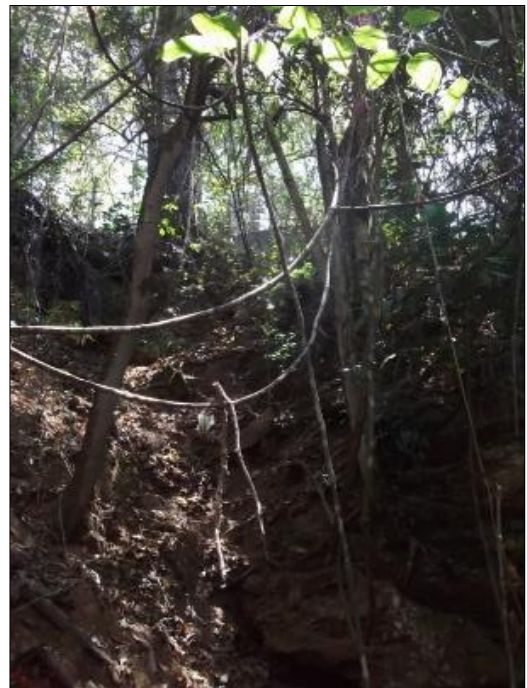
Foto 3.18: Encosta de solo e rocha onde fica o acesso a construções próximas

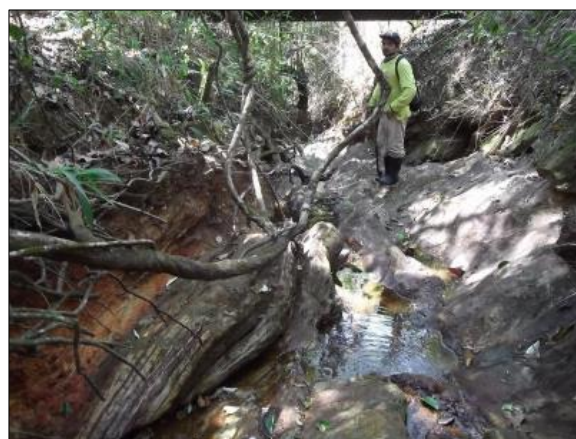
Ponto localizado, em drenagem próximo do Condomínio Vila da Mata. Rochas presentes na calha e blocos centimétricos e solo de alteração e colúvio nas margens. Aflora o metassiltito/ ritmitos, de pouco a medianamente alterados (provavelmente do Grupo Paranoá).

Foto 3.19: Drenagem no local.

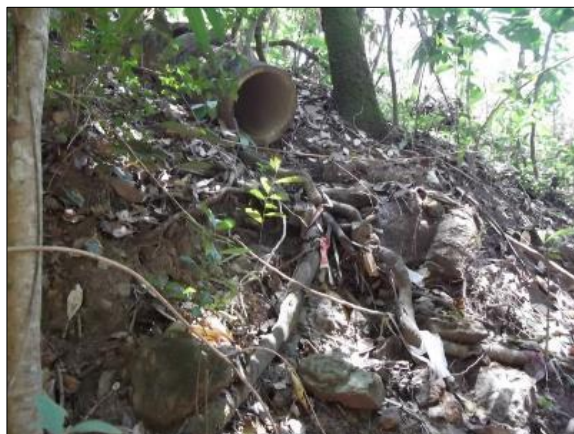
Ponto localizado, em drenagem, a 50 m do ponto anterior. Rochas presentes na calha e blocos centimétricos e solo de alteração e colúvio nas margens. No local, ocorrência de lançamento de água de uso doméstico.

Foto 3.20: Observa-se lançamento de água das residências próximas.

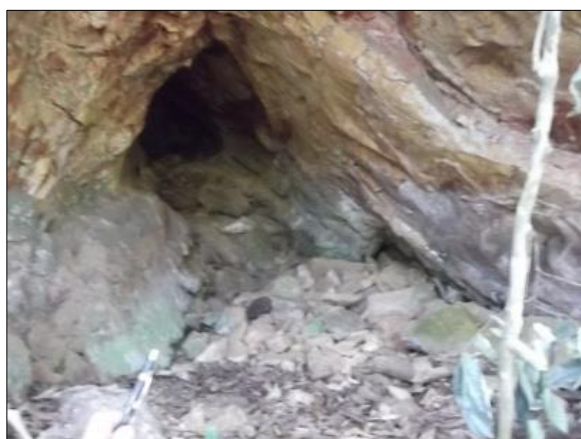
Toca da Mata da Anta - Ponto localizado, a cerca de 350 m da sede da Chácara do Sossego. No local observa-se um abrigo rochoso, composto por metassiltito/ ritmitos, de pouco a medianamente alterados, desenvolvida ao longo de uma pequena dobra anticlinal. Presença de blocos no piso. Num reconhecimento preliminar, estimou-se uma boca com 2 m de abertura e um comprimento aproximado de 5 m fechando abruptamente. Sugere-se executar posteriormente um mapeamento mais detalhado para verificar as reais dimensões desta gruta.

Foto 3.21: Vista da boca da toca.

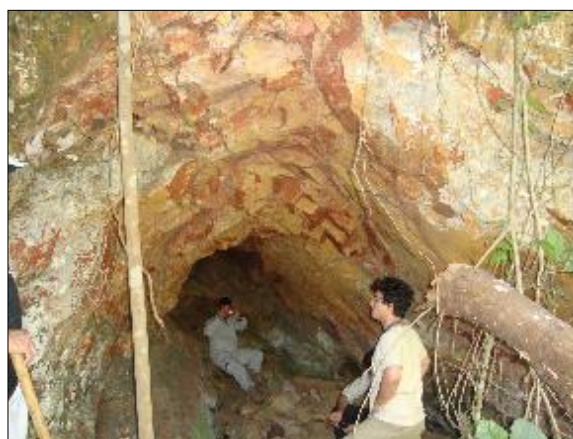
Foto 3.22: Vista da cavidade.

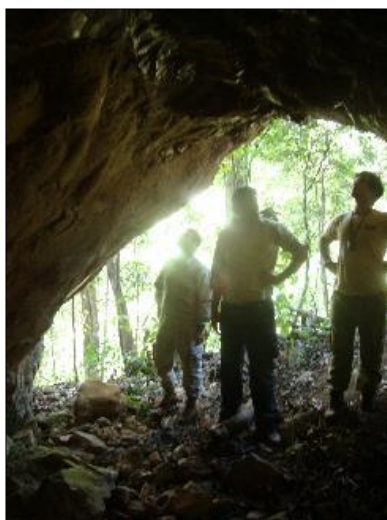
Foto 3.23: Vista a partir de dentro da cavidade.

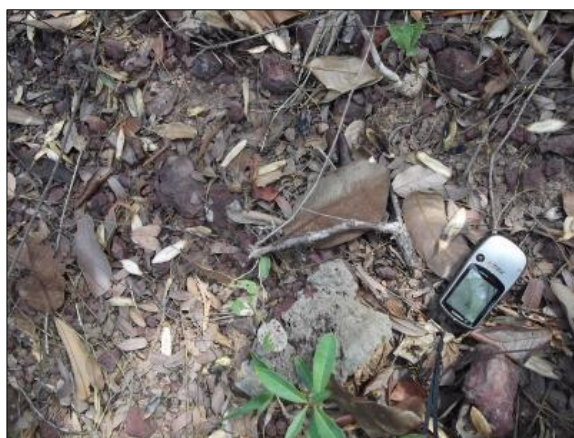
Ponto localizado na região sudeste do condomínio, na borda de chapada. Solo laterítico e blocos no começo da drenagem existente.

Foto 3.24: Solo laterítico presente na área.

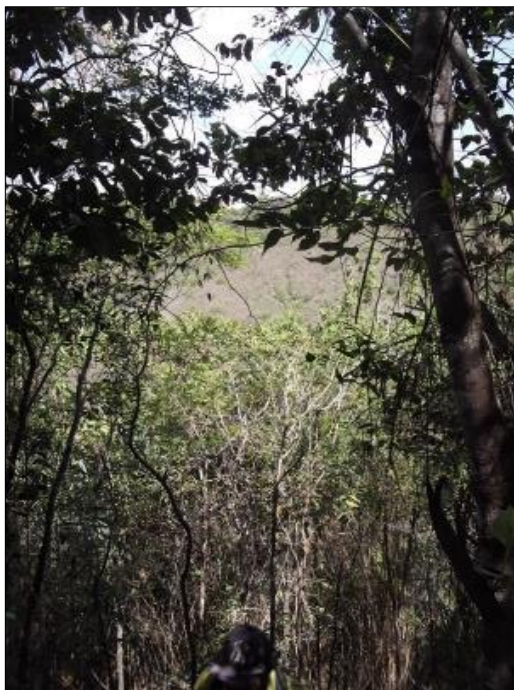
Ponto cerca de 150 m do ponto anterior, descendo em direção ao vale. Região com presença de solo laterítico, sem afloramentos rochosos.

Foto 3.25: Trilha de acesso ao vale.

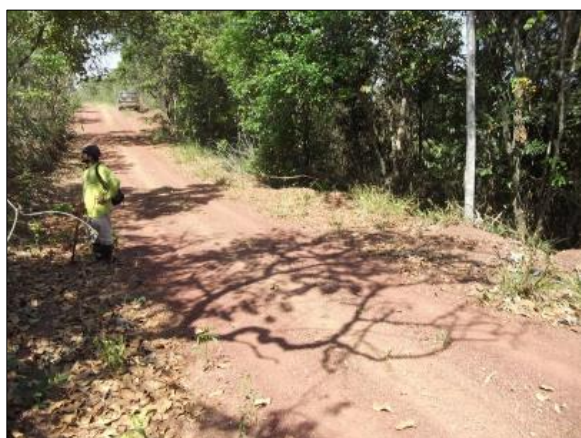
Local onde a estrada de acesso corta uma drenagem existente. Neste ponto, ocorre grande quantidade de solo proveniente do aterro e lixo de característica diversa. Mais abaixo, segue a drenagem com encosta de solo laterítico de pouca profundidade.

Foto 3.26: local onde começa a drenagem.

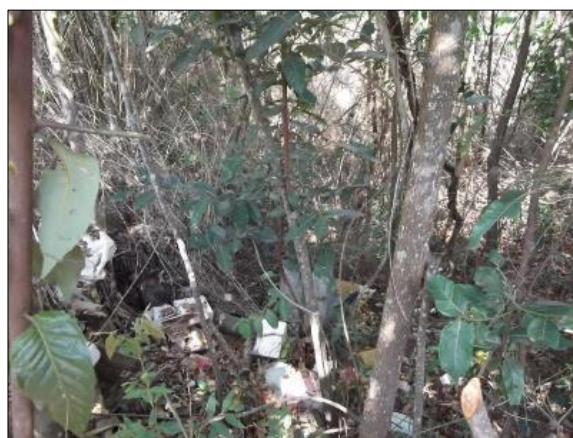
Foto 3.27: Início da drenagem com lixo.

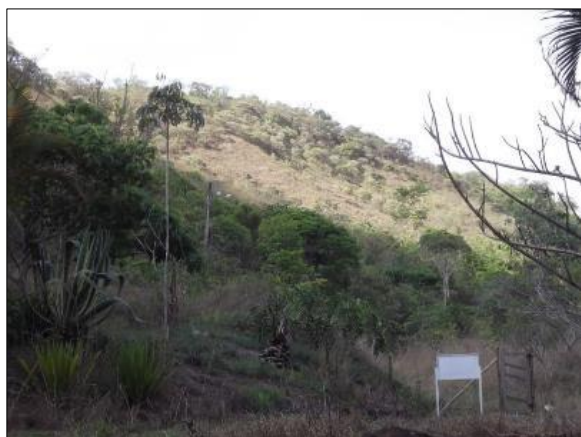
Ponto localizado ao pé da encosta, cerca de 200m do ponto anterior. Observa-se a presença de uma drenagem sem afloramentos rochosos, presença de blocos de canga e material coluvionar.

Foto 3.29: Vista geral da encosta.

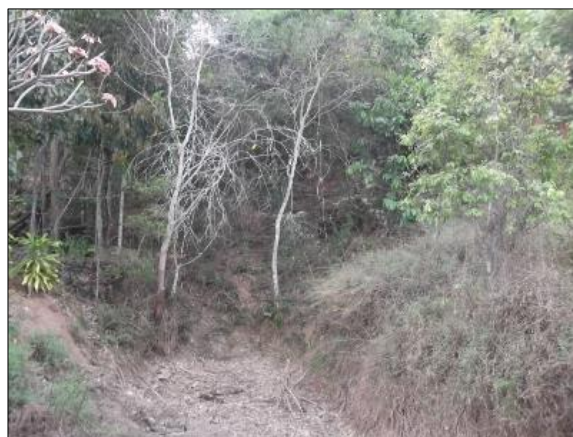
Foto 3.30: Drenagem seca presente no fundo do vale.

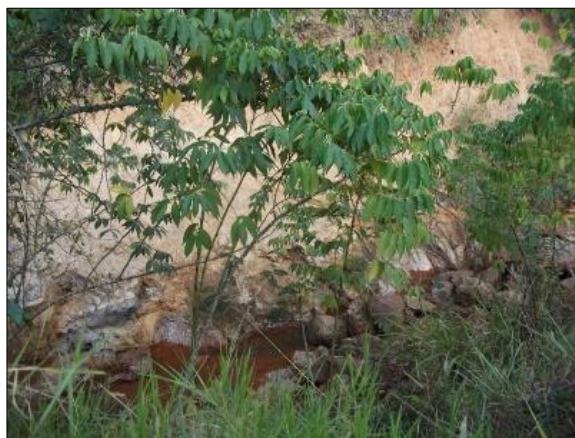
Drenagem presente no limite sul da área percorrida. Blocos de metassiltito na calha e espessura considerável de solos nas margens.

Foto 3.31: Córrego presente na área. Barrancos com solo de alteração de rocha.

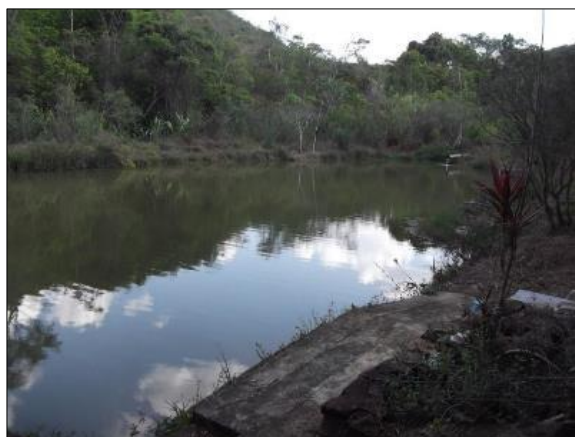
Represa em propriedade próxima do ponto anterior.

Foto 3.32: Represa.

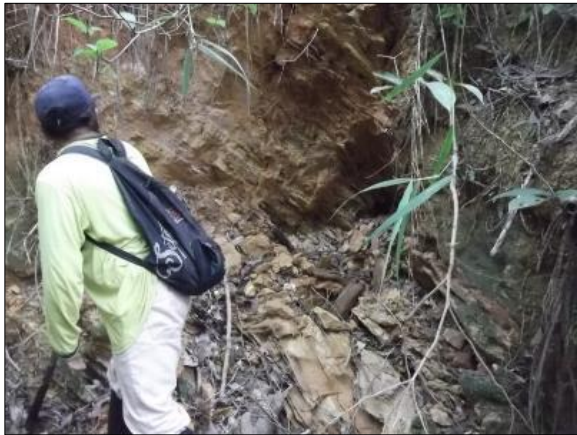
Drenagem próxima da Lagoa do Piquet. Na local drenagem com pouca água e afloramento de rocha muito alterada. Margens de solo de alteração de rocha e eventuais blocos na calha. Sem indícios de fendas e/ou abrigos.

Foto 3.33: Margem com saprolito e colúvio.

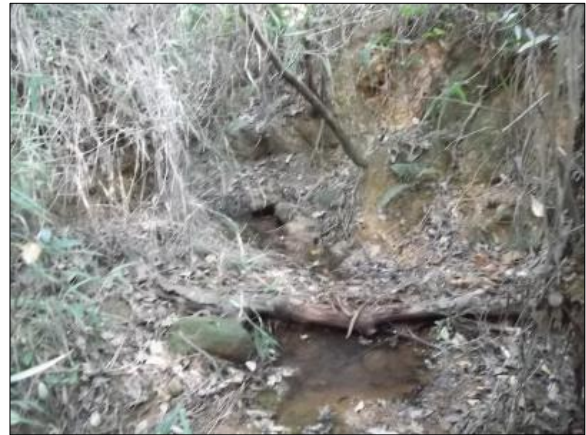
Foto 3.34: Detalhe do local da drenagem.

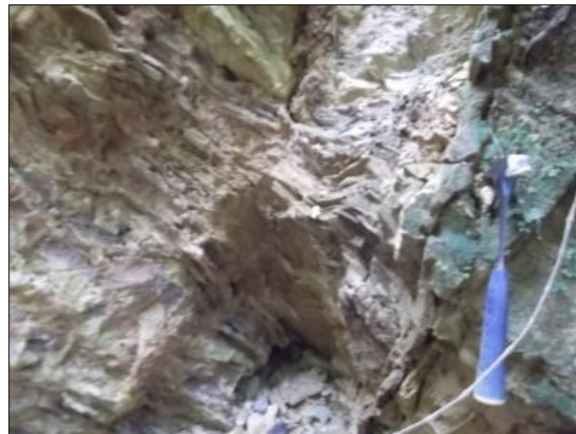
Foto 3.35: Solo de alteração e metassiltito presente.

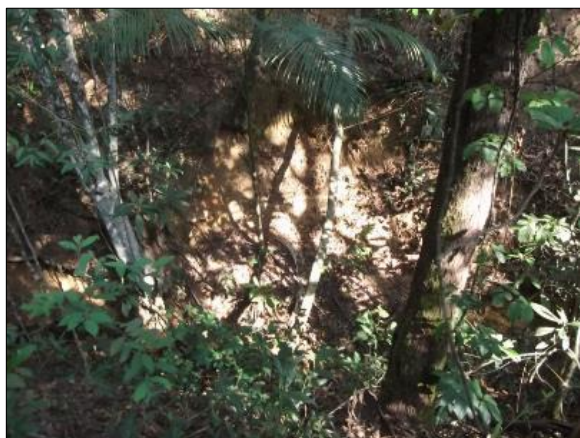
Ponto na Drenagem 50 m do ponto anterior. Na local drenagem com pouca água. Margens de solo de alteração de rocha e eventuais blocos na calha. Sem indícios de fendas e/ou abrigos.

Foto 3.36: Drenagem com solo na calha e nas margens. Blocos eventuais.

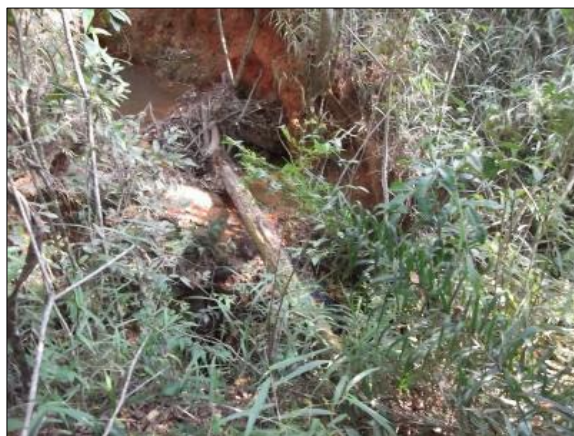
Seguindo a drenagem por mais 75 m. Margens de solo de alteração de rocha e eventuais blocos na calha. Sem indícios de fendas e/ou abrigos.

Foto 3.38: Vista do local.

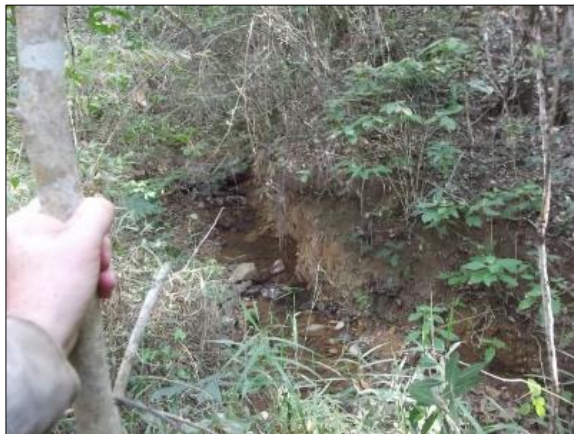
Mesma drenagem, cerca de 170 m abaixo. Mesmas características do ponto anterior.

Foto 3.39: Local verificado.

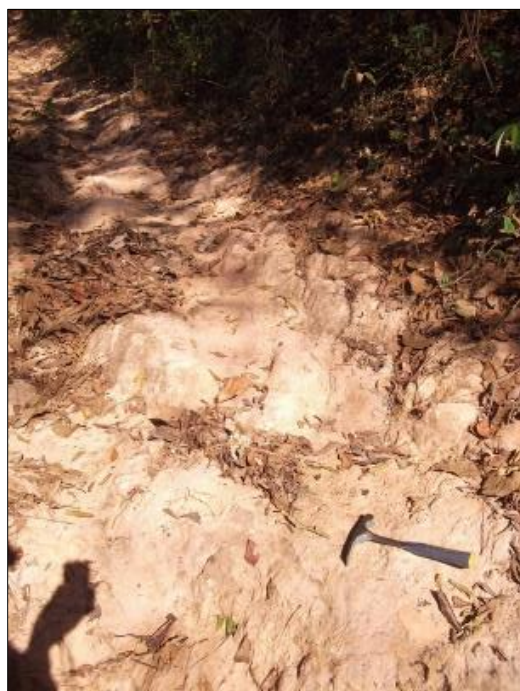
Afloramento de metassiltito alterado presente na estrada. Pertencente às rochas do Grupo Paranoá.

Foto 3.40: Afloramento no leito da estrada.

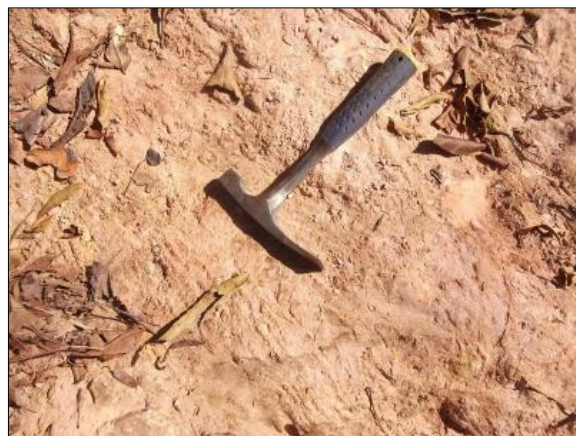
Foto 3.41: Detalhe do metassiltito aflorando no local.

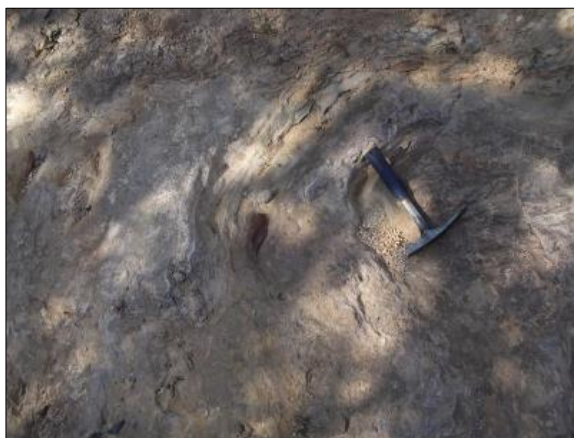
Mesmo metassiltito que ocorre no ponto anterior. No local a rocha apresenta um menor grau de alteração.

Foto 3.42: Metassiltito.

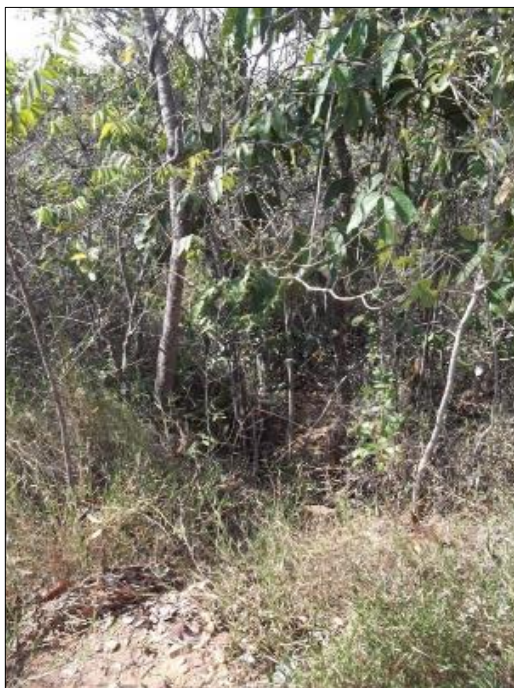
Ponto mostrando o início da drenagem, próximo da estrada.

Foto 3.43: Pequeno ravinamento perto da estrada existente

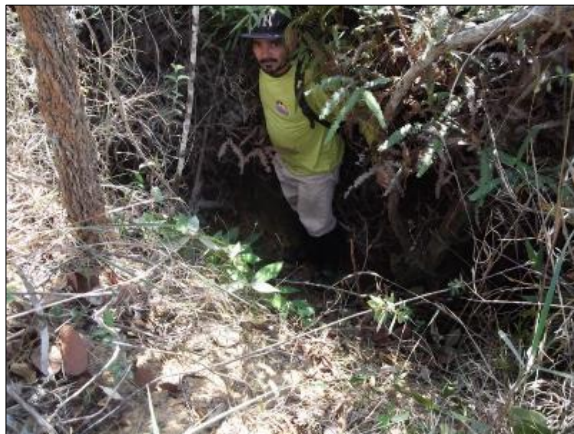
Cerca de 60 m do ponto anterior. Observa-se a formação de início de processo de erosão no local.

Foto 3.44: Ravina com pequena profundidade.

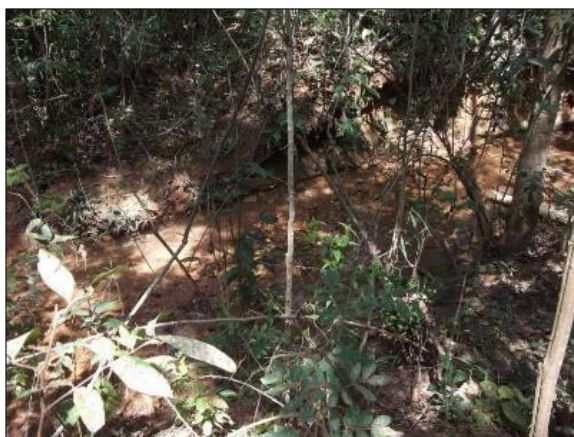
Ponto localizado na chácara do Vovô, atrás do Condomínio Mansões Itaipu. Riacho correndo em solo de alteração de rocha. Sem afloramentos.

Foto 3.45: Drenagem percorrendo região de solo de alteração de rocha.

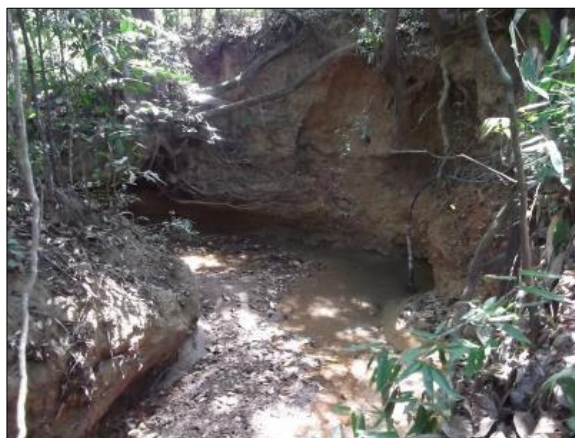
Ponto a 170 do ponto anterior, seguindo a drenagem direita. No local, ocorre uma curva no curso d'água, onde os barrancos de solo ficam bem evidenciados. Sem indícios de existência de abrigos.

Foto 3.46: Local da drenagem onde se observa as margens com solo espesso

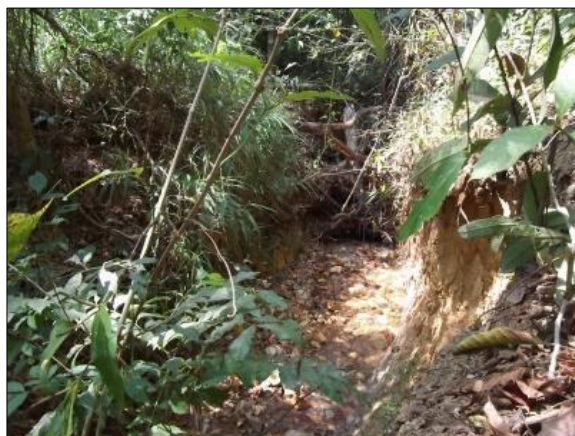
Ponto a 90 m do anterior, subindo a drenagem. No local evidencia-se a existência de considerável cobertura de solos e material coluvionar. Calha do rio com muitos fragmentos centimétricos de rocha.

Foto 3.47: Riacho com margens baixas e fragmentos de rocha na calha.

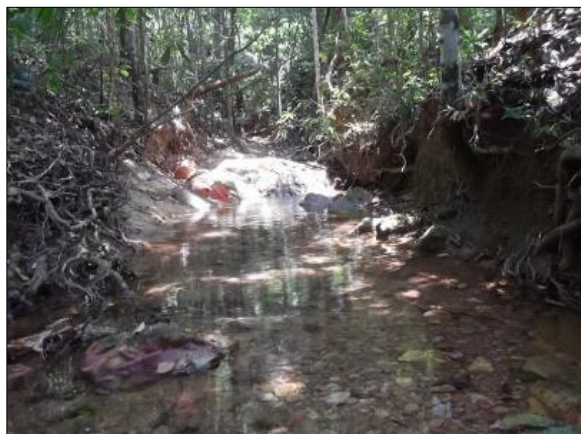
Cerca de 300 m do ponto anterior. Local onde afloram metassiltitos pouco alterados na calha do rio. Margens com pouca altura com presença de solo de alteração, e material coluvionar. Sem indícios possíveis abrigos.

Foto 3.48: Riacho apresentando leito rochoso, plano, com acúmulo de material arenoso. Margens baixas.

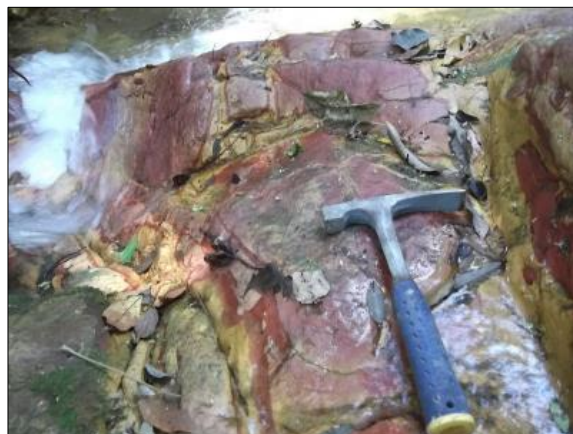
Foto 3.49: Afloramento de metassiltito, formando pequena cachoeira.

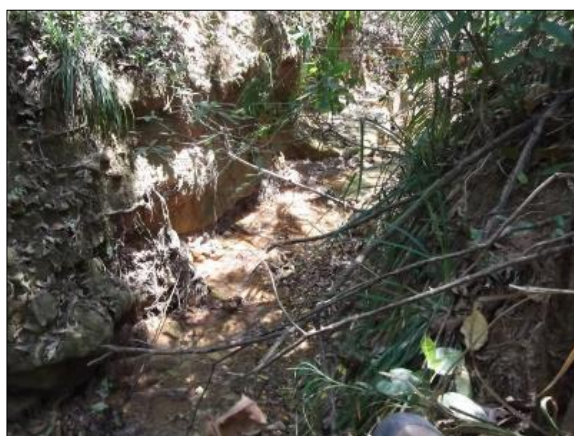
Ponto a 160 do ponto 30, seguindo a drenagem esquerda. No local, os barrancos do riacho mostram um solo de alteração bem característicos. Sem indícios de existência de abrigos.

Foto 3.50: Local da drenagem.

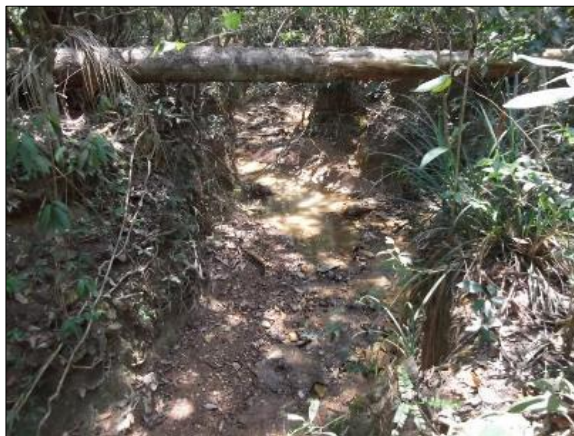
A 100m do ponto anterior. Drenagem com margens constituídas por solo de alteração de rocha. Eventualmente, fragmentos de rocha na calha. Sem sinais de abrigos.

Foto 3.51: Local da drenagem visitada.

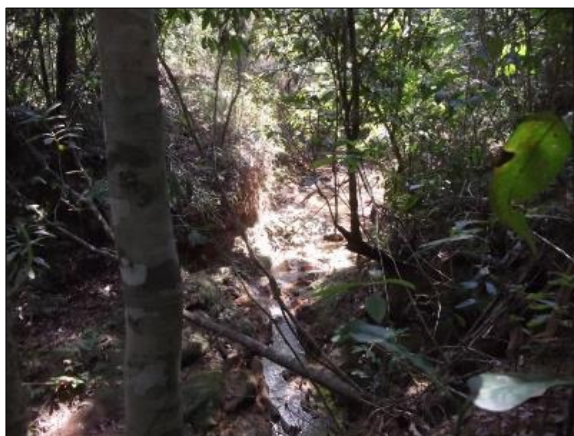
Ponto a 140 m do anterior, seguindo a drenagem. No local, observa-se o aparecimento de alguns blocos de metassiltito na calha do rio. As margens continuam a exibir o solo de alteração. Sem evidência de cavidades.

Foto 3.52: Local verificado.

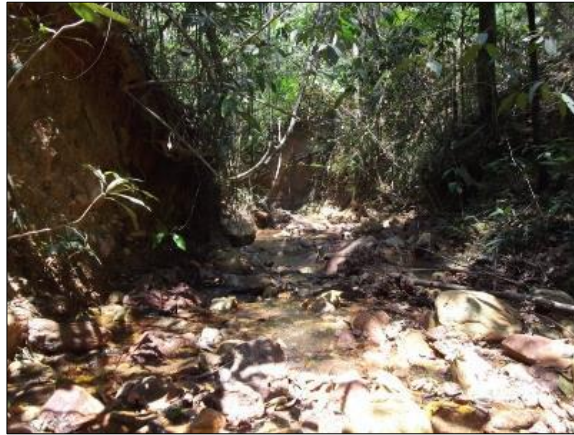
Ponto cerca de 150 m seguindo a drenagem. No local a rocha aflora na calha do rio. Margens com solo de alteração.

Foto 3.53: Drenagem apresentando metassiltito na calha e fragmentos de rocha

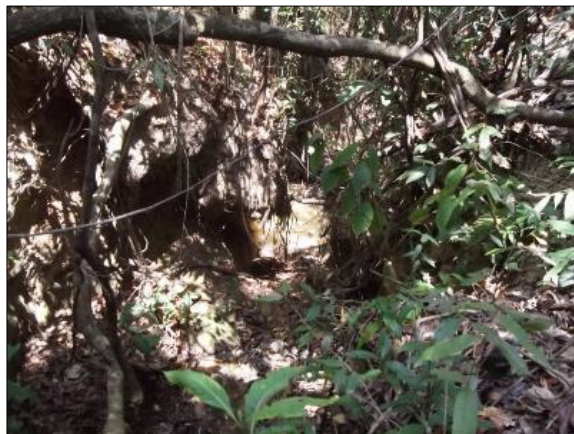
Local de drenagem atrás de residência a caminho da Chácara do Vovô. No ponto ocorre uma pequena ravina bem encaixada, com paredes em torno de 2 m de profundidade. Margens com solo de alteração de rocha e fragmentos de metassiltito.

Foto 3.54: Local com solo de alteração e blocos de rocha no fundo da drenagem

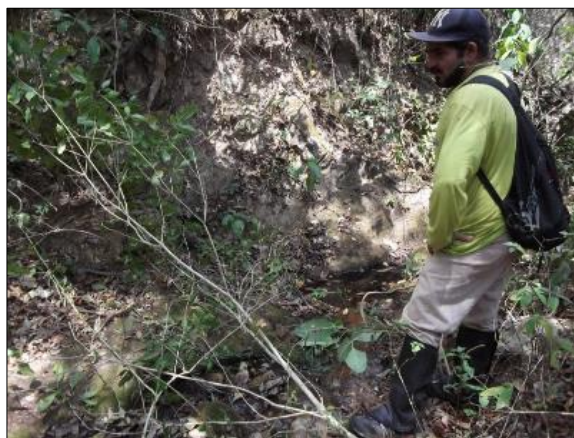
Aproximadamente 70 m do ponto anterior. Drenagem apresentando margens em solo e material coluvionar. Eventualmente, blocos de rocha. Sem evidências palpáveis de cavernas.

Foto 3.55: Ponto dentro da drenagem.

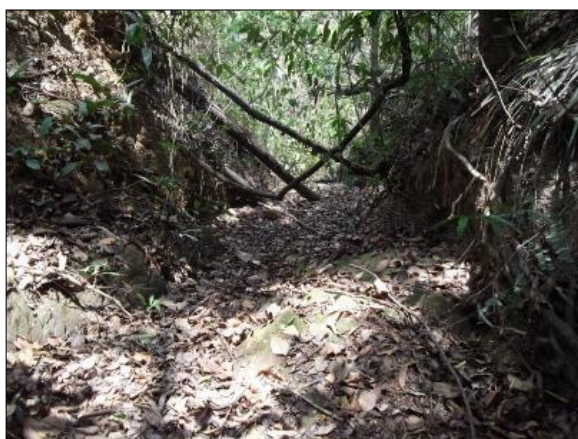
Descendo mais 160 m pela mesma drenagem. Local com blocos de rocha na calha. Margens normalmente com solo de alteração e colúvio.

Foto 3.56: Observa-se a presença de rocha no piso e solo nas encostas.

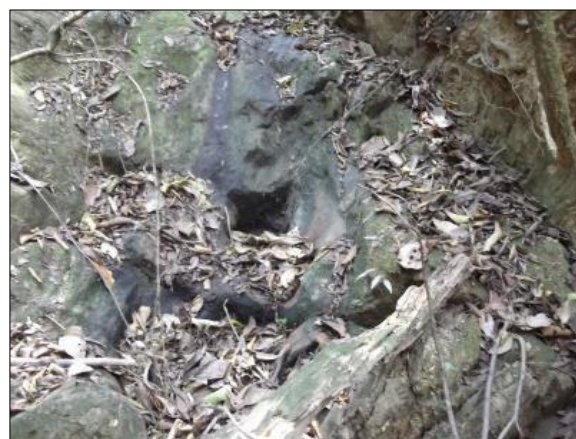
Foto 3.57: Rocha aflorando no leito.

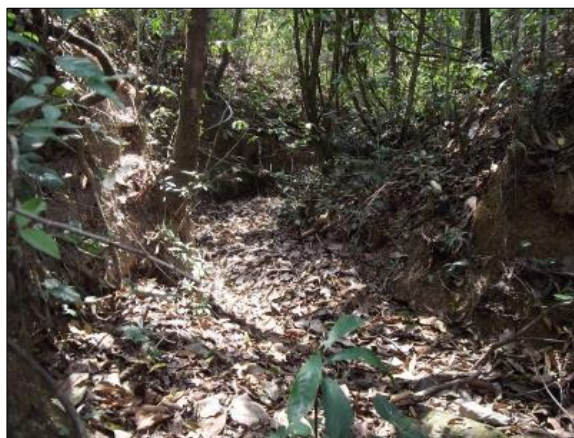
Região do Ponto 41. A drenagem do ponto mostra a pouca probabilidade de existência de cavernas no local.

Foto 3.58: Vista do local.

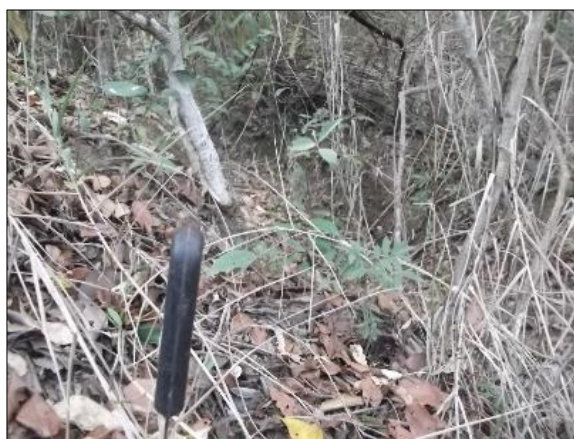
Ponto localizado em drenagem, próximo do ponto 15. Drenagem seca sem afloramentos rochosos. Presença de solo areno-siltoso e laterita frequente. Sem indícios de cavernas

Foto 3.59: Drenagem sem indícios de cavernas

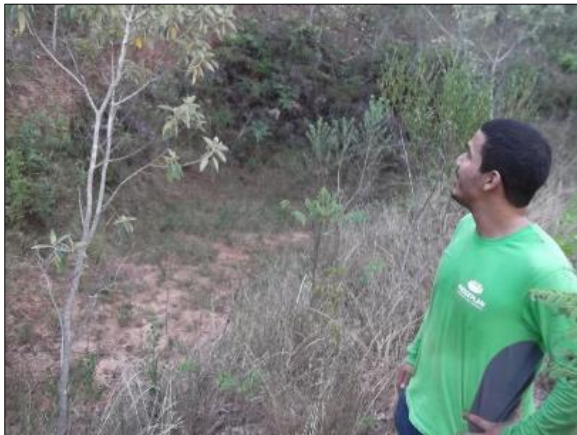
Ponto localizado na lateral direita da drenagem existente. Local de antiga extração de laterita.

Foto 3.60: Antiga escavação para retirada de laterita.

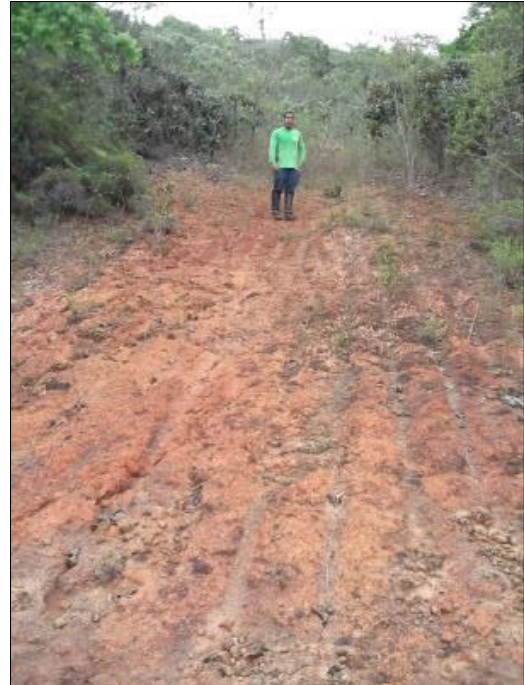
Foto 3.61: Solo laterítico no fundo da cava.

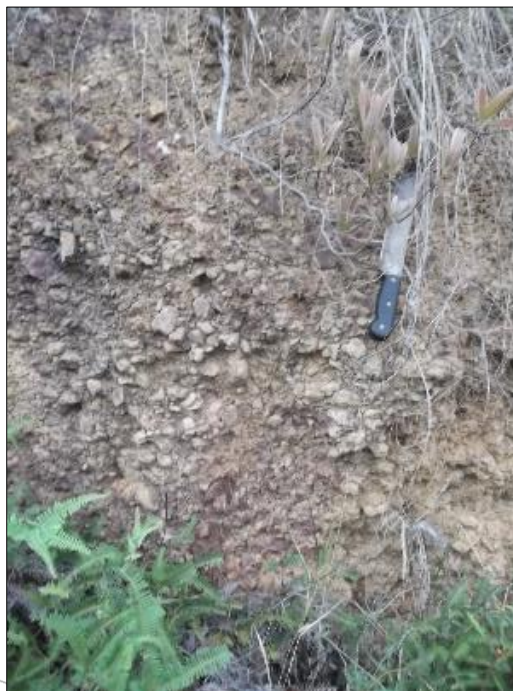
Foto 3.62: Corte no terreno mostrando a laterita presente na área.

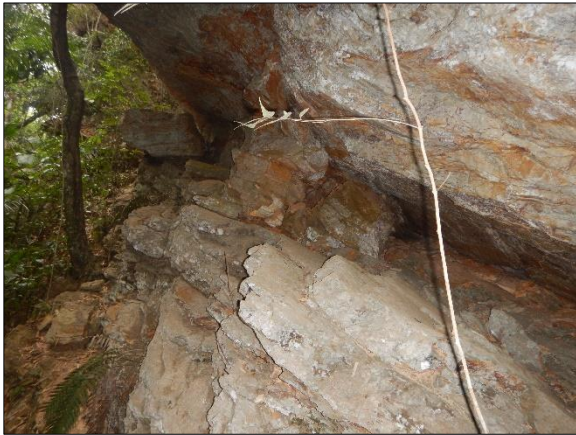
O Abrigo do Sossego localiza-se a cerca de 450 m da sede da Chácara do Sossego, no paredão esquerdo da drenagem. No local observa-se um abrigo rochoso, composto por metassiltito/ritmitos, de pouco a medianamente alterados.

Ocorrem muitos desprendimentos de placas das paredes devido ao intemperismo. Num reconhecimento preliminar, estimou-se uma altura do paredão inclinado em torno de 6 ou 7m e uma Projeção Horizontal a partir da Base A4 (Figura 3.8) de cerca de 4,10 m no limite da zona

Foto 3.63: Borda do maciço

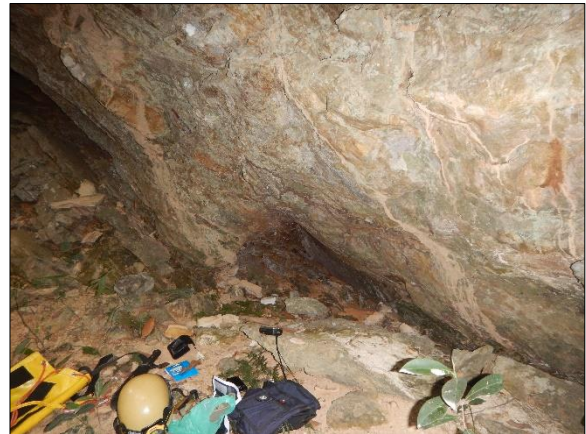
Foto 3.66: Interior do abrigo

A cavidade em estudo não possui zona afótica, tampouco presença de depósitos químicos, clásticos ou biogênicos de significativo valor científico, cênico ou ecológico. Além disso a cavidade não está ligada a nenhum sistema hidrológico e ainda não era de conhecimento da comunidade local ou espeleológica, não sendo, portanto, de destacada relevância histórico-cultural ou religiosa.

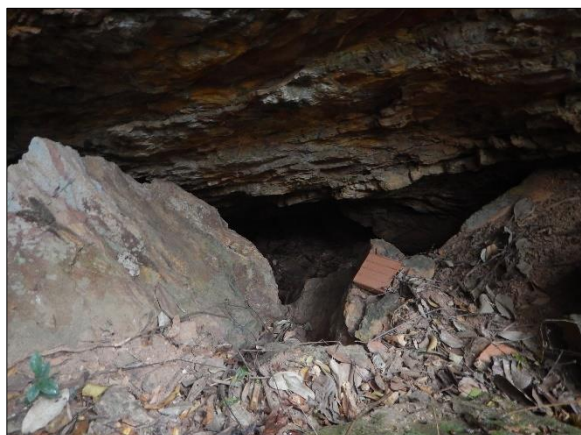
Foto 3.67: Interior da caverna

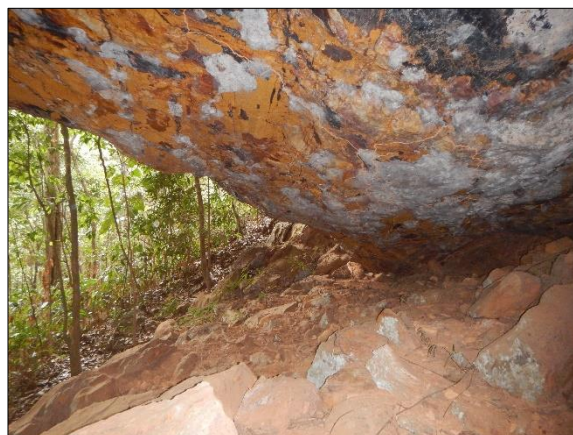
Foto 3.68: Entrada da caverna

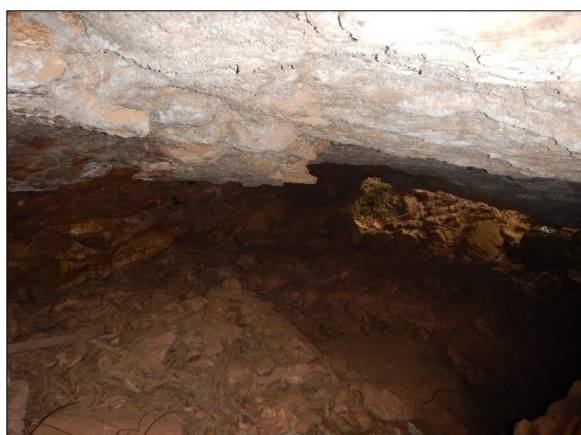
Foto 3.69: Interior da caverna

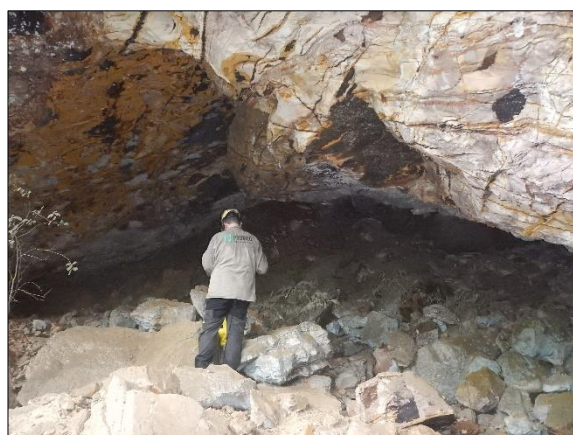
Foto 3.70: Borda do maciço
