# **ESTUDO DE IMPACTO AMBIENTAL - EIA PARCELAMENTO DE SOLO URBANO QUINHÃO 16**

**Volume III - Tomo 1**

**Diagnóstico Ambiental do Meio Físico**

| NÚMERO DO DOCUMENTO:<br><b>03701-320RT- 001</b> | | | | REVISÃO:<br><b>00</b> | |

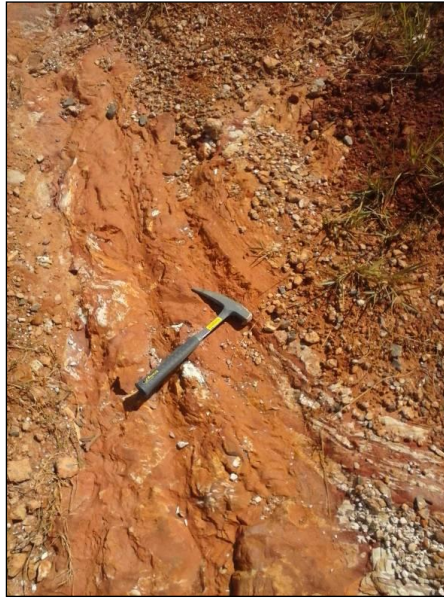
Foto 1.1: Afloramento de Metarritmito Argiloso da Formação Ribeirão Contagem.

O Grupo Paranoá é representado na AID por um metargilito com intercalações centimétricas regulares de metassiltitos, e quartzitos finos, da Formação Ribeirão Contagem e Serra da Meia Noite que apresentam coloração cinza, amarelada, rosada ou avermelhada em função dos diferentes graus de intemperismo. As fotos a seguir apresentam as características litológicas da AID do Parcelamento de solo Quinhão 16.

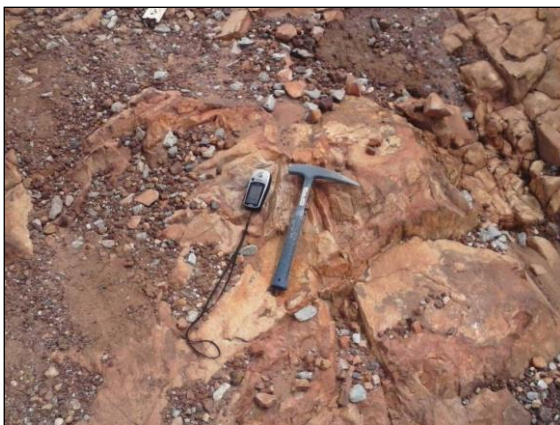
Foto 1.2: Afloramento de Quartzito – Metarritmito das Formações Serra da Meia Noite e Ribeirão Contagem.

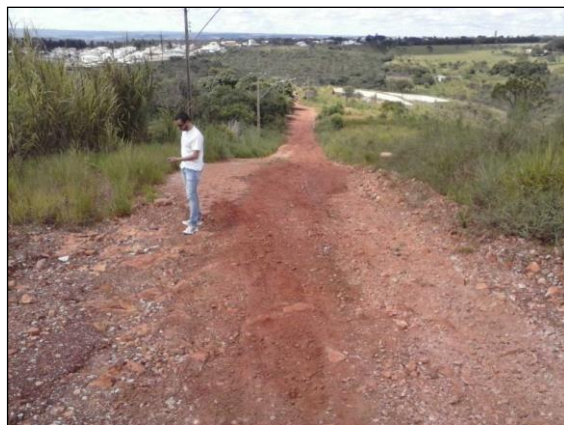
Foto 1.3: Quebra de relevo no contato Metarritmito Arenoso da Formação Serra da Meia Noite com Metarritmito argiloso da Formação Ribeirão Contagem.

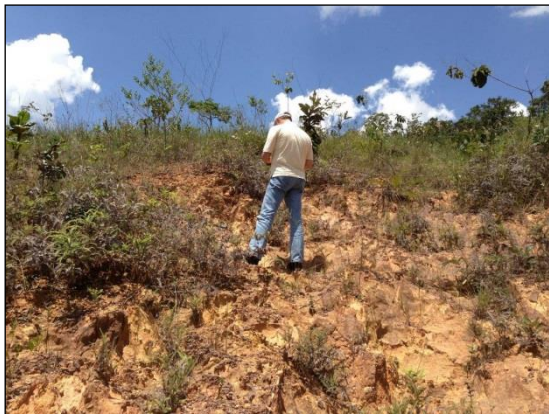
Foto 1.4: Barranco no interior do vale com saprolito de Filito Canastra.

A vegetação exuberante inibe bastante o desenvolvimento de processos erosivos. Todavia a ocupação sem orientação, que acontece na região há alguns anos possibilitou o aparecimento de algumas situações de erosão, em fase precoce (Foto 1.4), expondo litologias que formam parte do substrato, composto geralmente de solo de alteração e saprólito de filitos do Grupo Canastra, Formações Paracatu, Membro Serra da Anta.

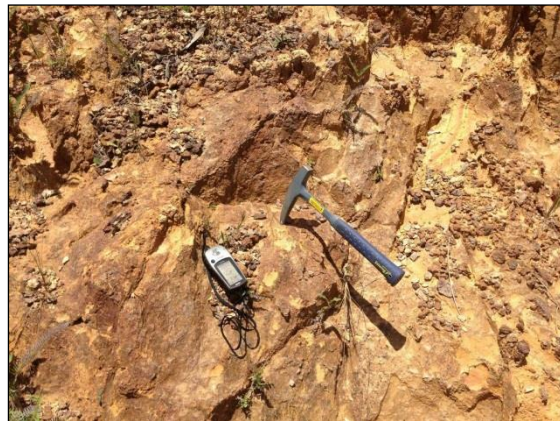
Foto 1.5: Filito Canastra – Perfil bastante alterado, com remanescentes da estrutura bandada.

As Foto 1.5 e Foto 1.6 a seguir possibilitam a visualização dos materiais descritos acima e dão ainda o testemunho da fraca competência dessas litologias para com os efeitos dos processos erosivos.

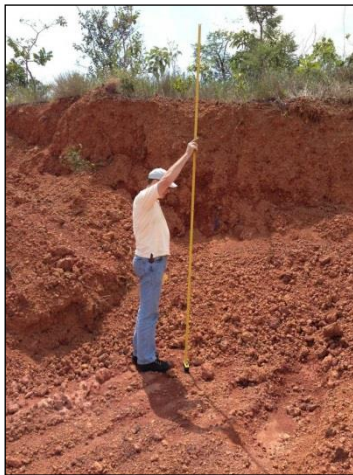
Foto 1.7: Jazida de exploração clandestina de cascalho laterítico.

A bacia do ribeirão Taboca encontra-se totalmente inserida na Superfície Dissecada do rio São Bartolomeu. O contraste entre os as unidades Quartizíticas do Grupo Paranoá e as rochas potencialmente mais friáveis do substrato geológico das Formações Ribeirão Contagem e Serra da Meia Noite e o Filitos pelito-carbonadados e pelito quartizíticos do Grupo Canastra acabam contribuindo para formação de estrutura de “quebra de relevo” acentuada e de lineamento de um relevo acidentado, constituído de cristas arredondadas e angulosas, ombreiras e encostas pedimentadas, recobertas por cobertura de cascalho autóctone, eluvial, constituído por concreções lateríticas, sílica amorfa e fragmentos de quartzo (Foto 1.7 e Foto 1.8).

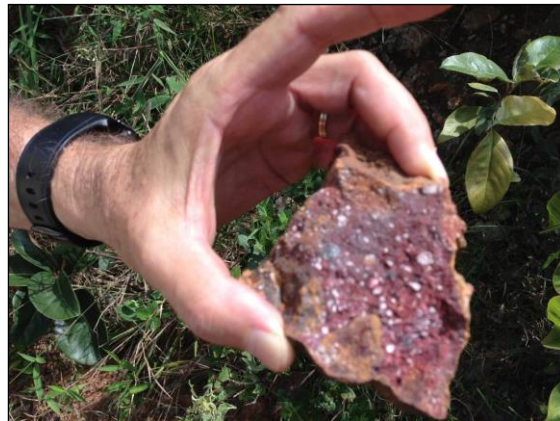
Foto 1.8: Detalhe do aspecto da concreção lateríticas que sustenta as bordas de chapada.

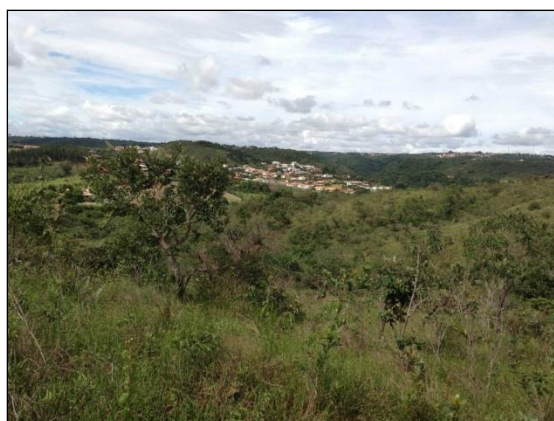
Foto 1.14: Vista do vale e da ocupação das áreas de declive e solos tipo câmbico e litólicos.

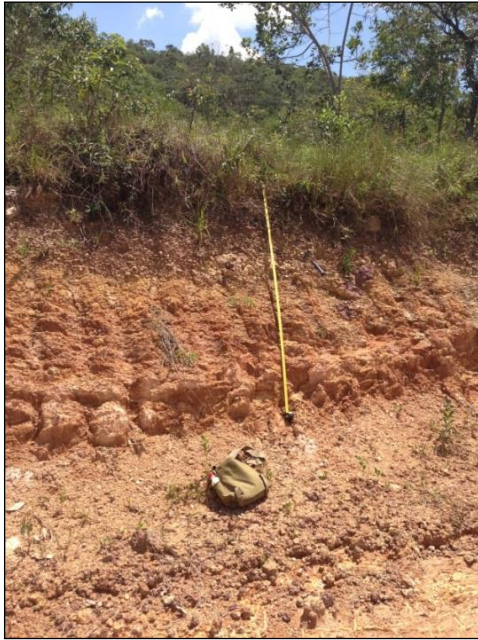
Foto 1.18: Perfil de um Latossolo Vermelho Amarelo argilo-siltoso na AID.

Na AID do parcelamento de Solo Quinhão 16 a textura comporta-se como média. Como são solos resultantes de processos intensos de intemperismo, apresentam pequena diferenciação entre os horizontes. São bastante porosos e muito bem drenados, mesmo quando a textura é argilosa. E por fim, são associados ao relevo plano.

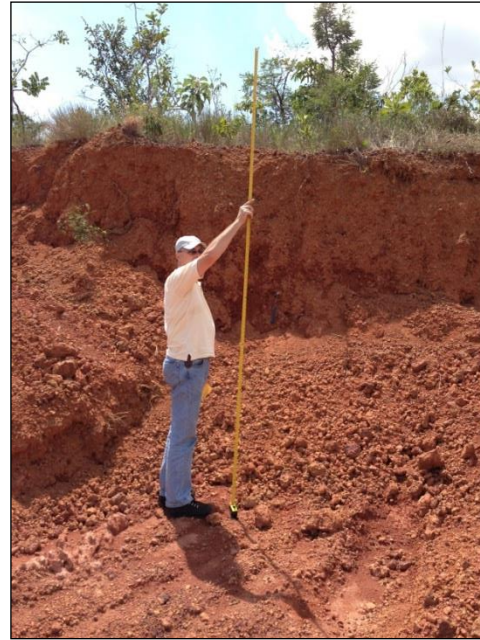
Foto 1.19: Latossolo Vermelho Amarelo apresentando concreções lateríticas.

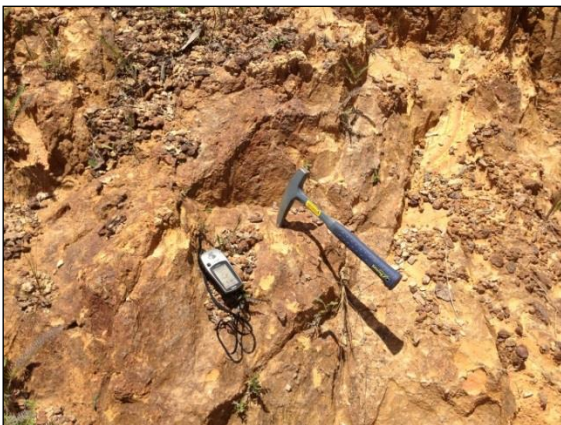
Foto 1.20: Perfil de um litossolo apresentando-se bastante incipiente.

Já os Cambissolos e Litossolos constituem as classes que predominam sobre a Unidade de Dissecção do rio São Bartolomeu e consequentemente na bacia do ribeirão Taboca. Representam as associações de solos câmbicos cascalhentos, com textura predominantemente descrita como pedregulhos areno-siltoso (Foto 1.20 e Foto 1.21).

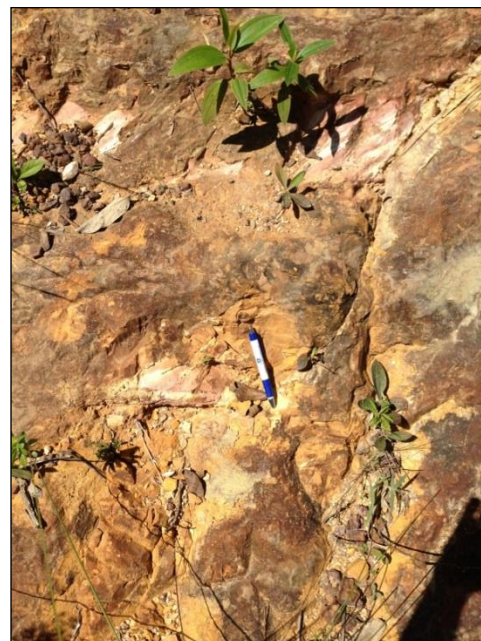
Foto 1.21: Perfil de um litossolo apresentando-se bastante incipiente.

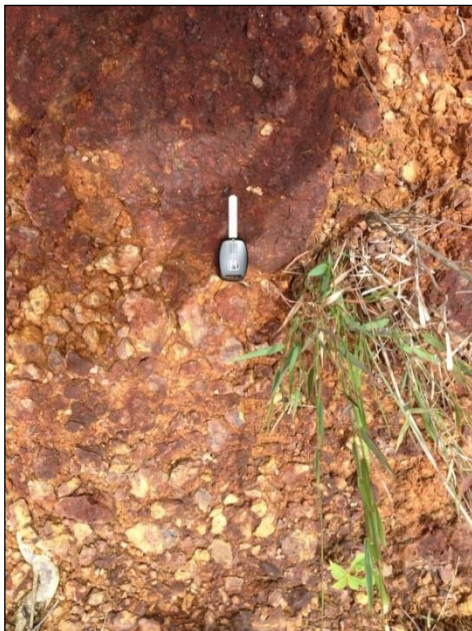
Foto 1.22: Detalhe da presença de oxido de ferro ocasionando a formação de concreções lateríticas.

(Foto 1.22). Porém em situação distinta dessa condição apresentam-se altamente susceptíveis à erosão.

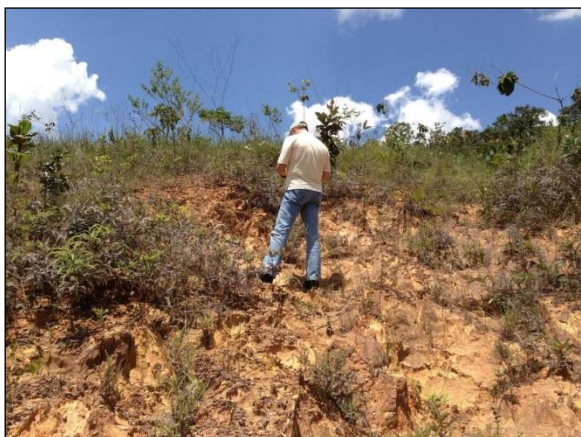
Foto 1.24: Barranco no interior do vale com saprólito de filito do Grupo Canastra - MPc.

O material rochoso alterado aflora nos barrancos da estrada de acesso ao vale, e se apresenta com grau de alteração avançado, do tipo R3, podendo estar coberto por uma sequência tipo S1, S2, R3, ou somente S2, R3, quando eventualmente o material coluvionar é ausente do perfil (Foto 1.24 e Foto 1.25).

A AID do parcelamento de solo Quinhão 16, de maneira geral não apresenta riscos de degradação por processos erosivos decorrentes da ocupação. Apenas alguns pontos de fragilidade foram observados. Nas condições em que se apresentam os taludes das Foto 1.24 e Foto 1.25 a seguir, sem a proteção natural, em que pese à alta coesão dos materiais de alteração do filito do Grupo Canastra, estas áreas representam risco eminente e elevado ao desencadeamento tanto de processos erosivos, com o aprofundamento das pequenas ravinas observadas na Foto 1.26, como a eventual ruptura e deslizamento do talude, bloqueando o único acesso às propriedades do fundo do vale.

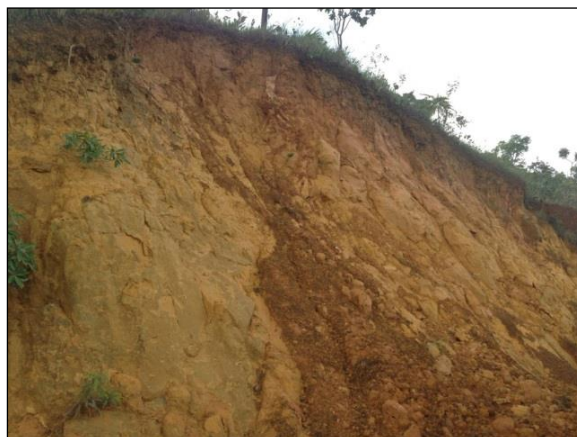
Foto 1.25: Material rochoso apresentando bastante alterado originado do saprólito de filito do Grupo Canastra - MPc.

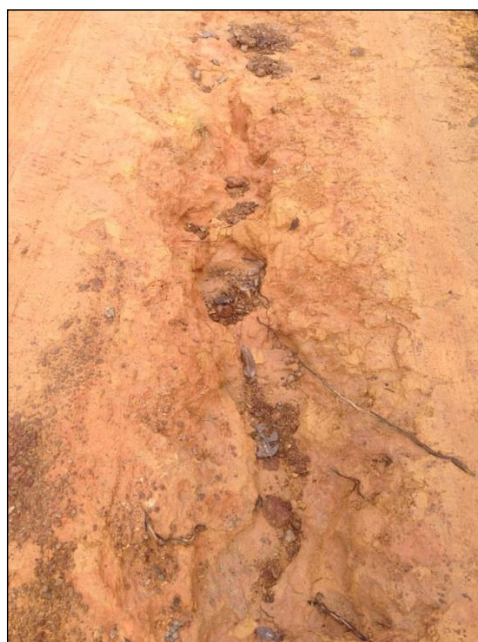
Foto 1.26: Sulco erosivo do tipo linear.

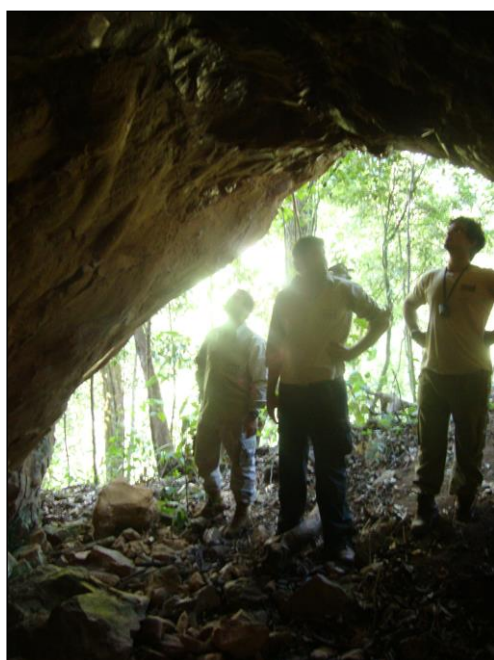
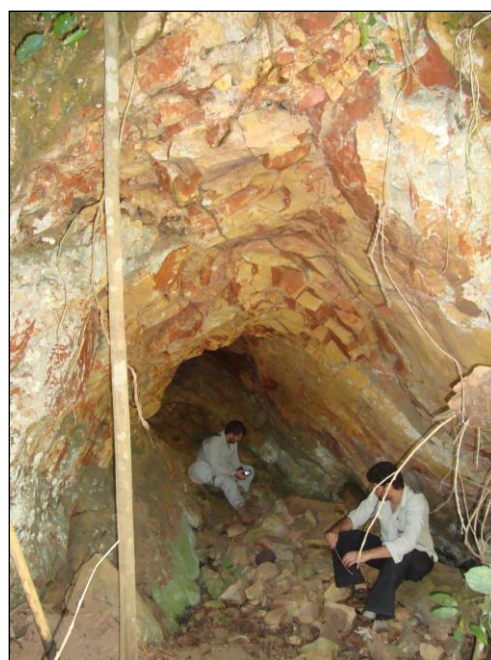
Figura 1.44: Detalhe da entrada da caverna, sem zona afótica, com formação clástica, contendo apenas conduto único.

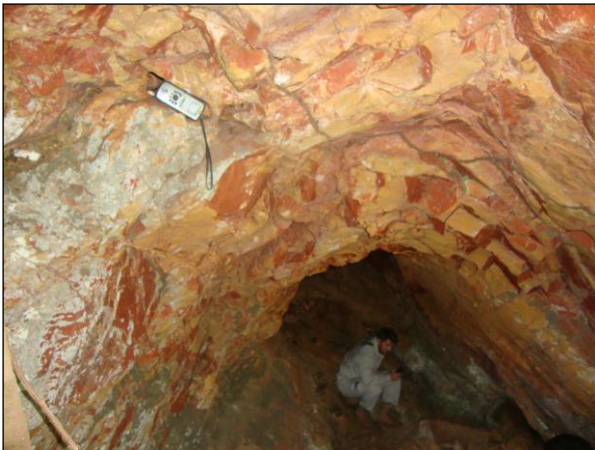
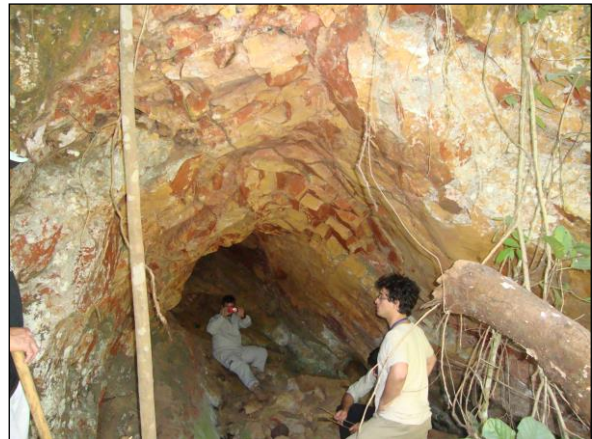
Figura 1.45: Detalhe de mapeamento e reconhecimento da cavidade, que não apresentou registro de material arqueológica ou arte rupestre.

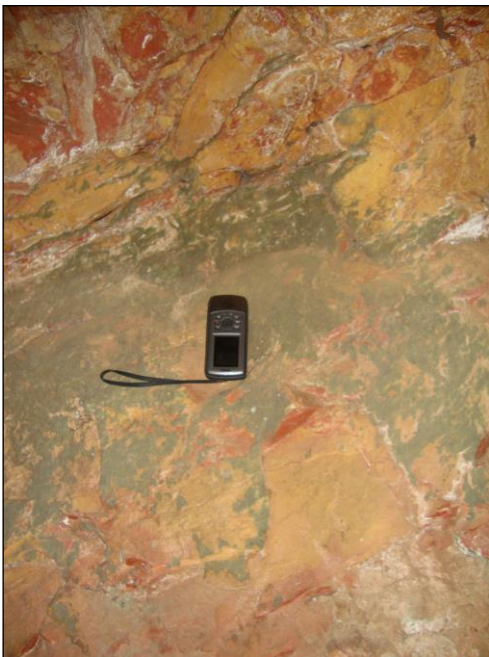
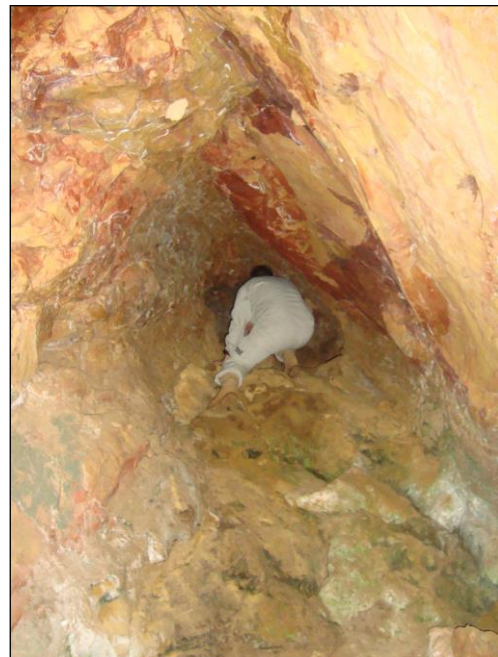
Figura 1.46: Detalhe das rochas compostas de metarritmito arenoso e quartzito, em que se formou a cavidade, com pequenas indicações de dissolução química e partes clásticas de processos físicos. Entretanto, pela morfologia da cavidade, observa-se que a mesma é preponderantemente formada por dissolução.

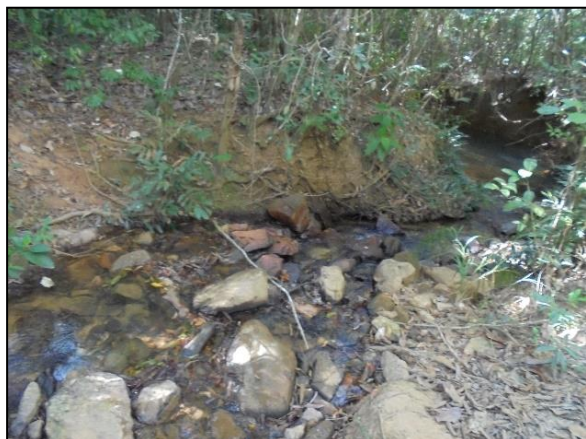
Foto 1.35: Caracterização do curso d'água a no ponto de coleta QA-5.

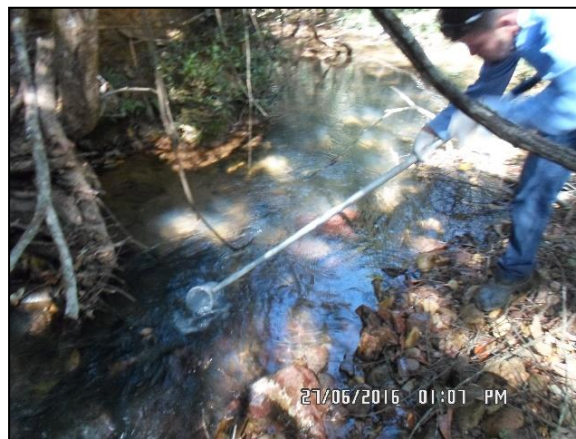
Foto 1.36: Procedimento de coleta de água do ponto amostral QA-5.

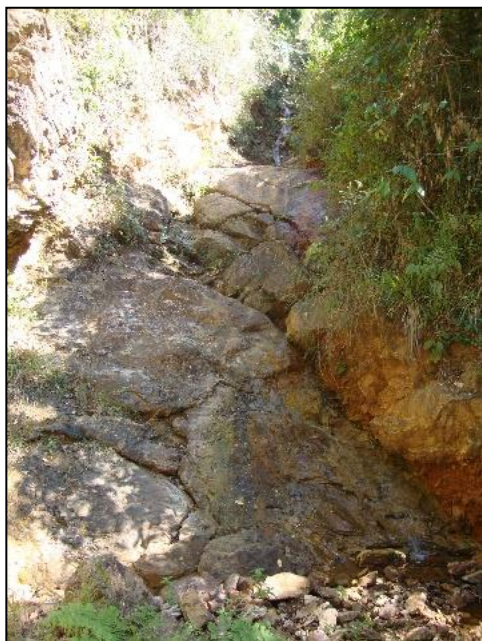
Foto 1.37: Caracterização da grotta principal formadora do curso d'água a no ponto de coleta QA-6, jusante para montante.

| Aspectos locais | Características/Descrição |
|---|---|
| Observações | A cabeceira do curso d'água é proveniente essencialmente de nascente, todavia em período chuvoso as grotas captam águas pluviais e da rede de águas pluviais das áreas urbanizada topograficamente acima. |

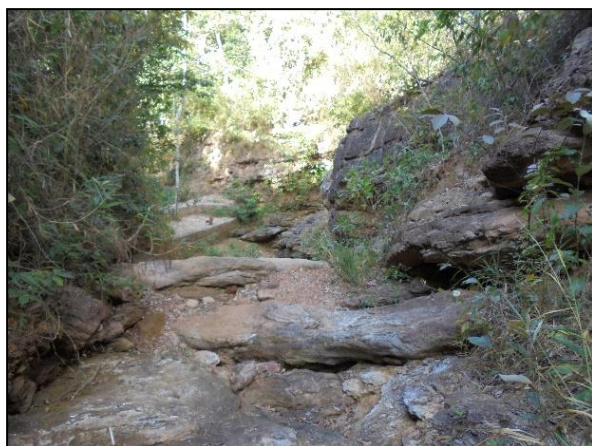
Foto 1.39: Caracterização da área de drenagem do curso d'água a no ponto de coleta QA-6, montante para jusante.

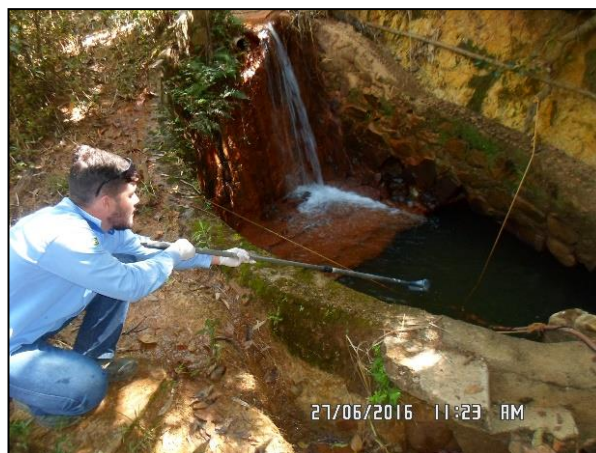
Foto 1.40: Procedimento de coleta de água do ponto amostral QA-6, em área próximo a nascente e drenagem confinada por estruturas de contenção.

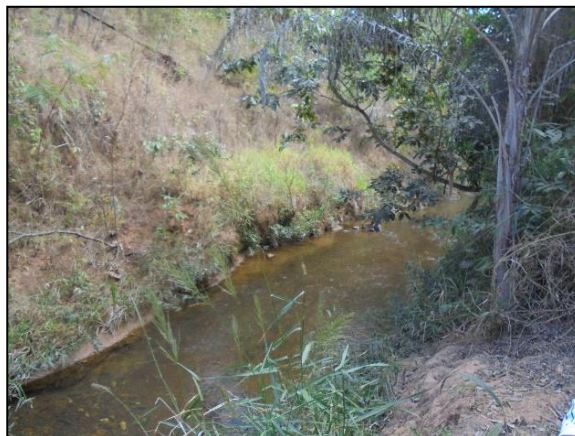
Foto 1.42: Caracterização do curso d'água do ribeirão taboca, mais a jusante dos pontos amostras de coleta. Ponto QA-7, montante para jusante.

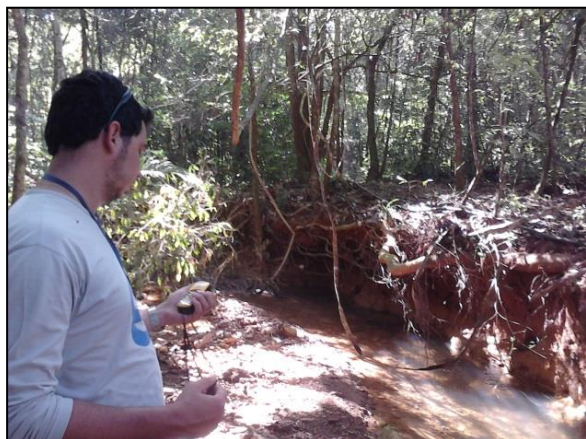
Foto 1.43: Procedimento de georreferenciamento dos pontos amostrais de qualidade de água.

A Foto 1.43 a Foto 1.48, apresenta os pontos de coleta e aspectos do procedimento.

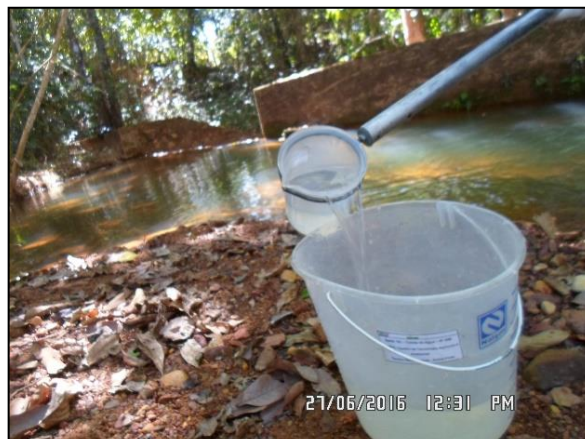
Foto 1.44: Procedimento de coleta de amostras com recipientes adequados, seguindo procedimentos metodológicos de controle de qualidade.

Foram realizadas 4 campanhas sendo duas no período de chuva e outra no período de estiagem onde foram executadas coletas em sete pontos amostrais. Em cada ponto foram coletadas 4 (quatro) recipientes de amostras acondicionadas em frascos que variavam de 100 ml até 1000 ml, atendendo desta forma os procedimentos requeridos para análise de cada parâmetro monitorado.

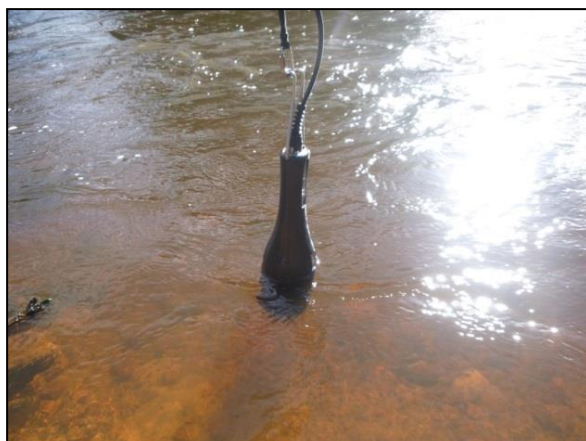
Foto 1.45: Procedimento de coleta de dados de coleta de parâmetros *in situ* e tempo real com equipamento multiparâmetro.

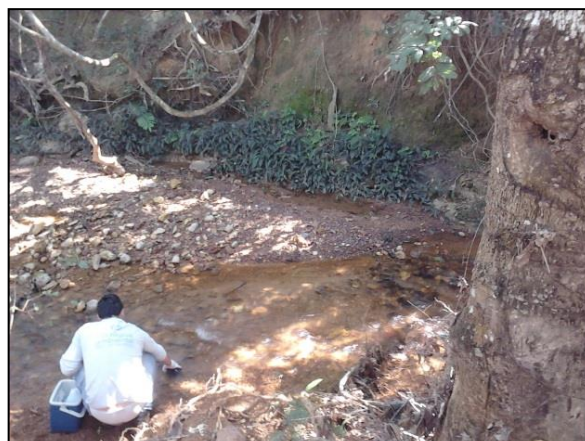
Foto 1.46: Procedimento de coleta de amostras com recipientes para cada variável, seguindo procedimentos metodológicos adequado para manutenção do controle de qualidade das amostragens.

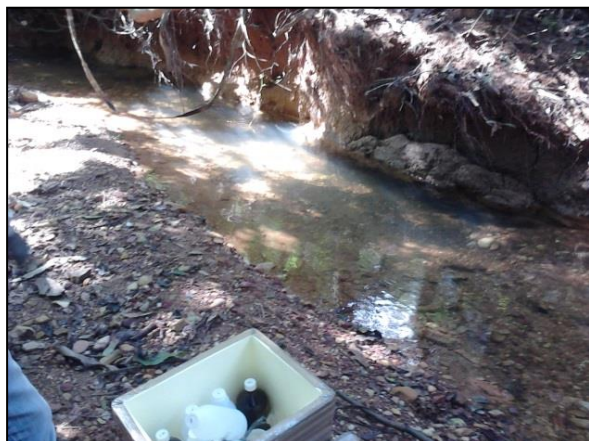
Foto 1.47: Procedimento de coleta e armazenamento adequado para manutenção dos e preservação das amostras.

A amostragem foi realizada pela CONÁGUA seguindo às Normas *Standard Methods for the Examination of Water and Wastewater, 21st. Edition, 2005*, referentes a coletas de amostras de água, que contém as orientações sobre a forma adequada do acondicionamento das amostras, armazenamento e tempo máximo permitido entre a coleta e a análise, de maneira a não comprometer a integridade da amostra e consequentemente, os resultados das análises.

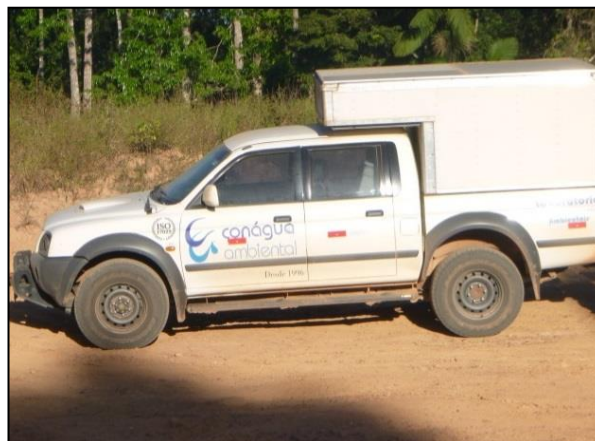
Foto 1.48: Transporte das amostras, após a coleta.
