# Planos de Manejo das Áreas de Proteção da Vila Estrutural

## Produto 4 – PLANO DE MANEJO ARIE da Cabeceira do Valo

Novembro de 2012

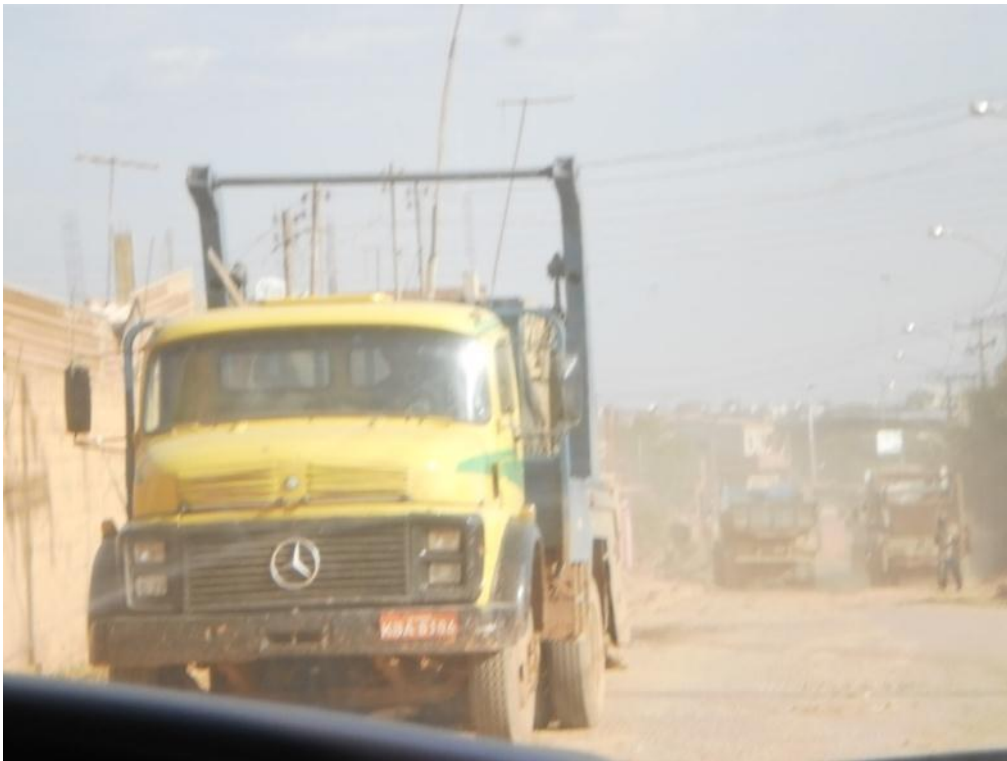
Figura 15 – Tráfego de veículos pesados na via que representa o limite leste da ARIE do Córrego Cabeceira do Valo e serve de acesso ao Lixão do Jóquei para os caminhões.

Cabe ressaltar que há trânsito pesado de caminhões de lixo na via não pavimentada que dá acesso ao Lixão do Jóquei ao longo desta ARIE (Figura 15). Esta circulação no local gera uma grande emissão de poeira que causa transtorno à vida das pessoas que residem nas chácaras da ARIE e nas residências contíguas a mesma.

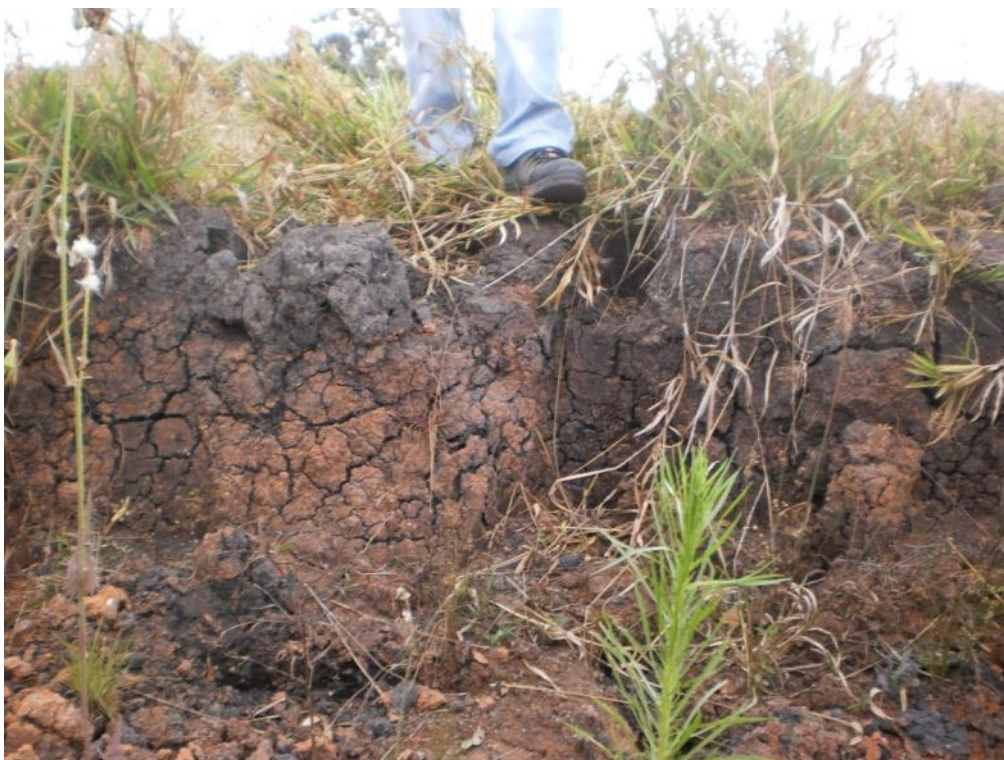
Figura 25 – Detalhe do perfil de gleissolo. Notar a presença do horizonte A escuro (coordenada UTM 178199;8252685).

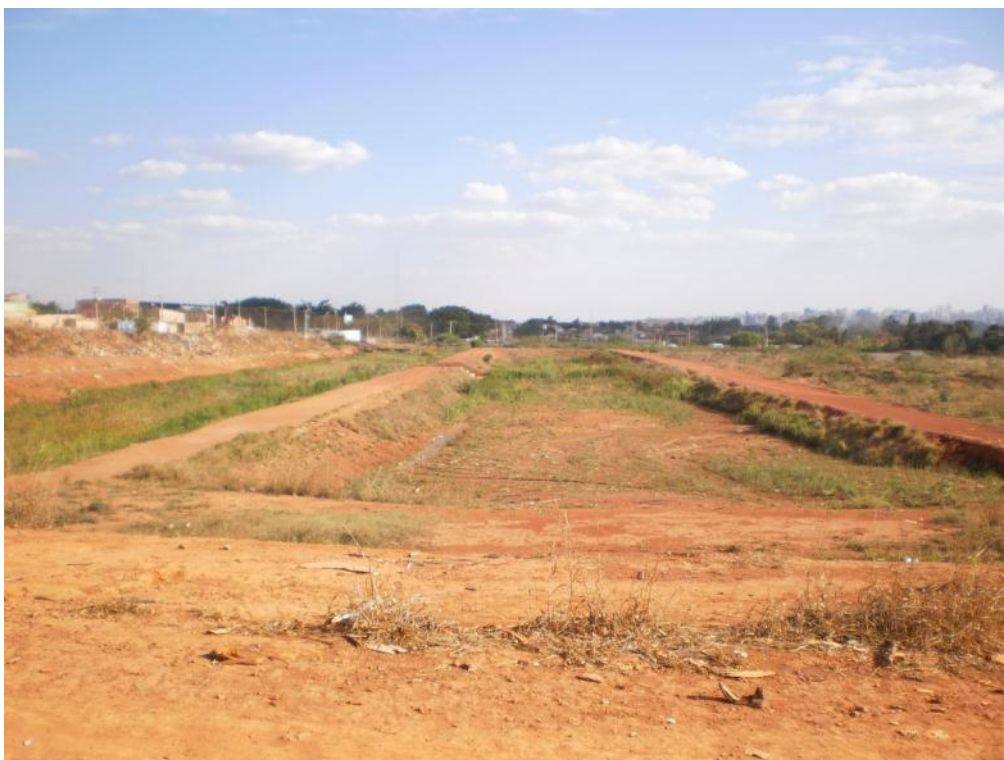
Figura 27 – Bacias de contenção de drenagem pluvial.

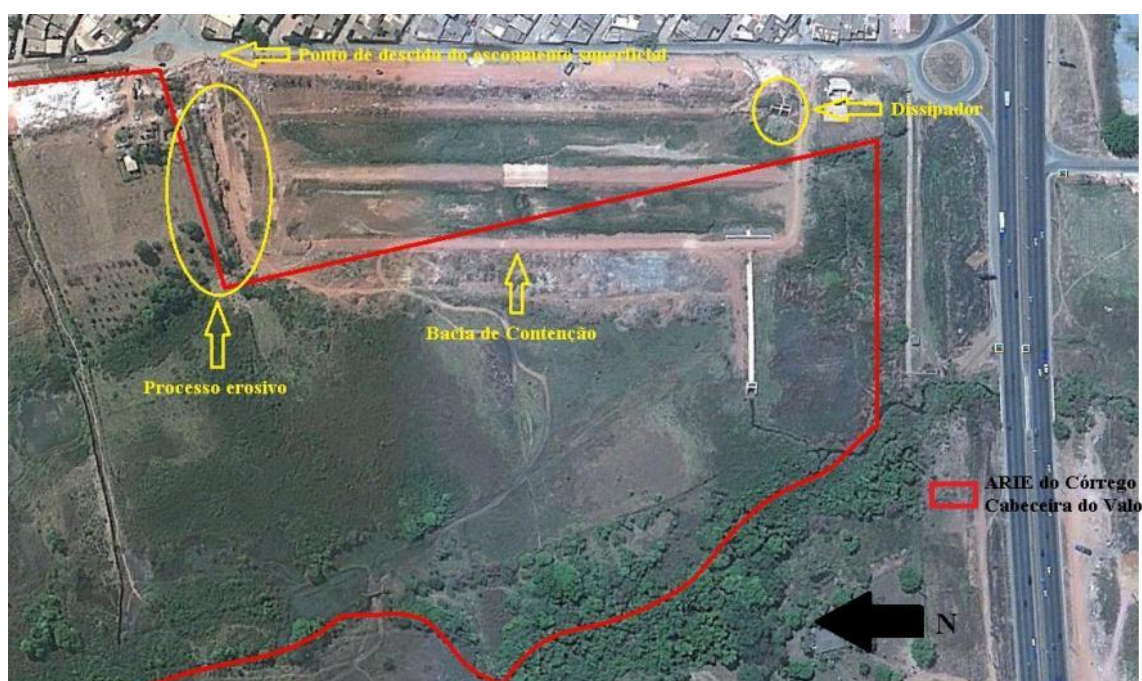
Figura 29 – Imagem de satélite ilustrando a Bacia de Contenção e o processo erosivo ocasionado pela falta de drenagem pluvial.

Os elementos descritos estão ilustrados na Figura 29 à Figura 32.

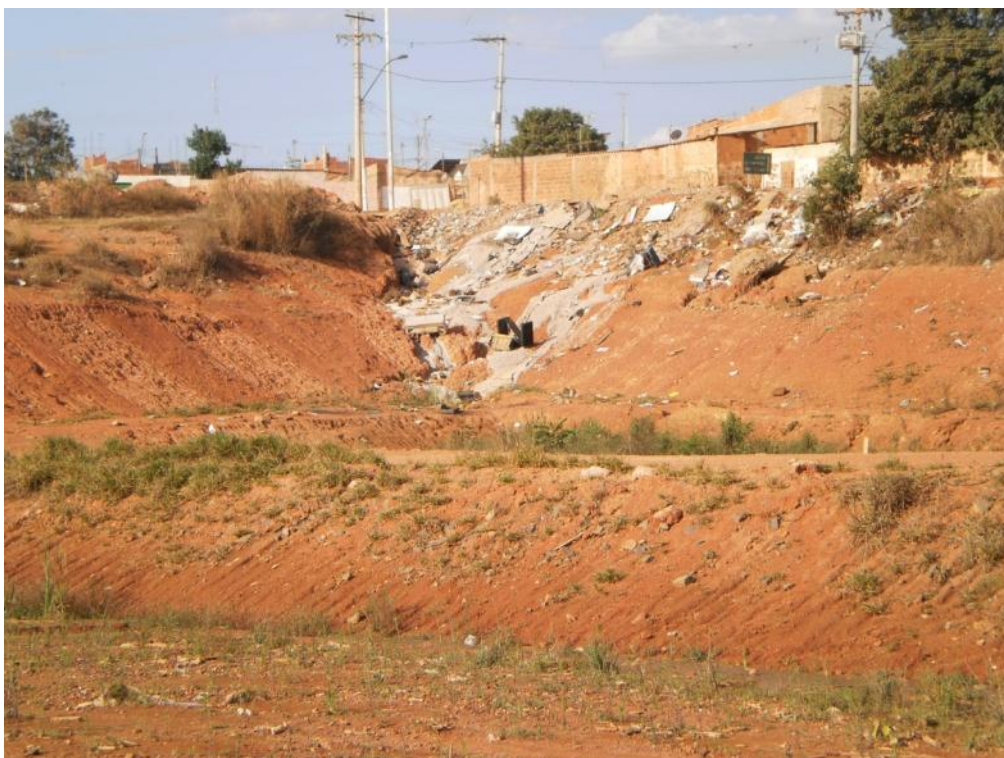
Figura 30 – Ponto de descida do escoamento superficial, com restos de cimento e entulho depositados pela população para contenção dos processos erosivos.

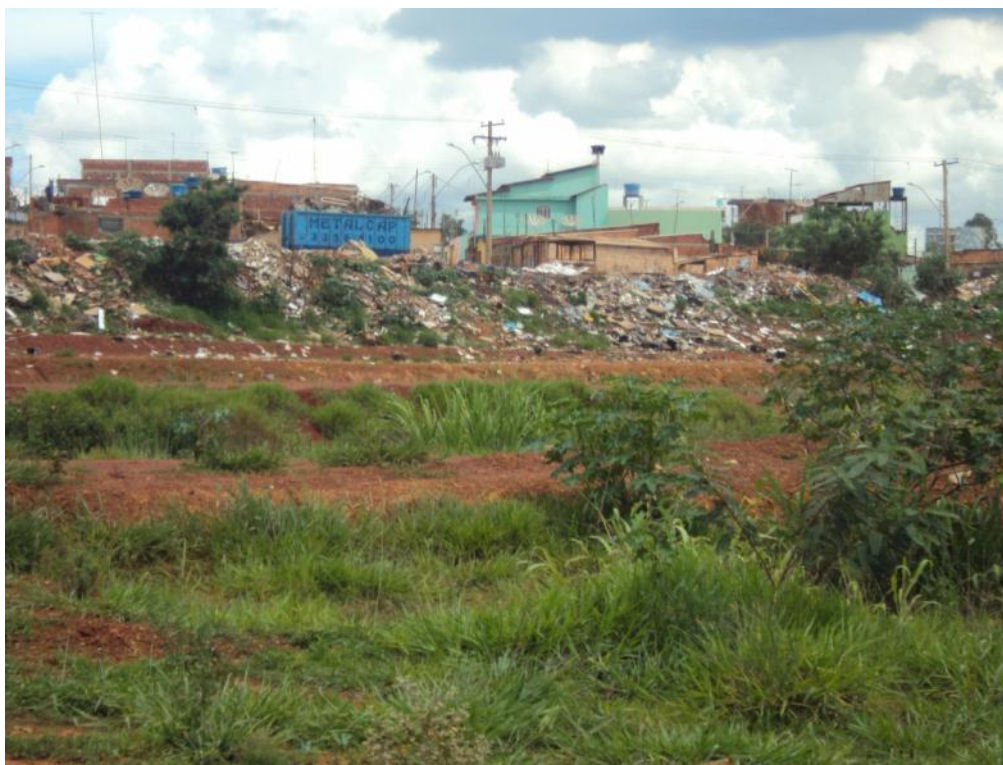
Figura 32– Depósito de entulho no talude da bacia de contenção.

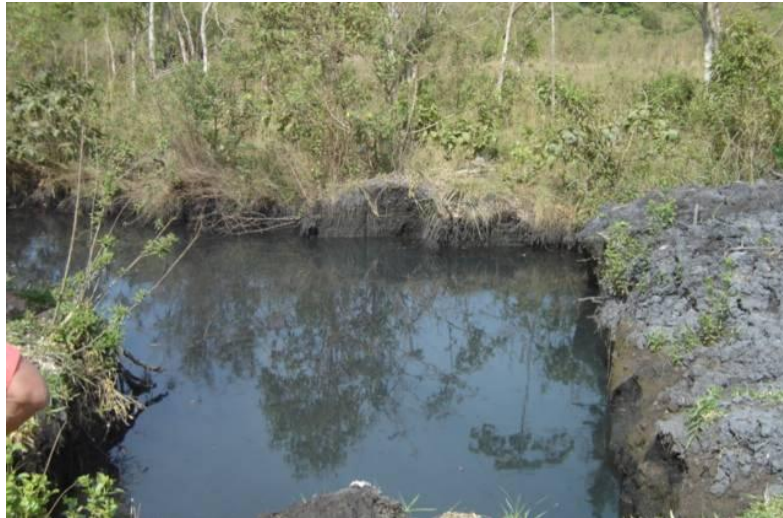
Figura 166 - Tanque escavado em área de solo Hidromórfico (Degradação de APP).

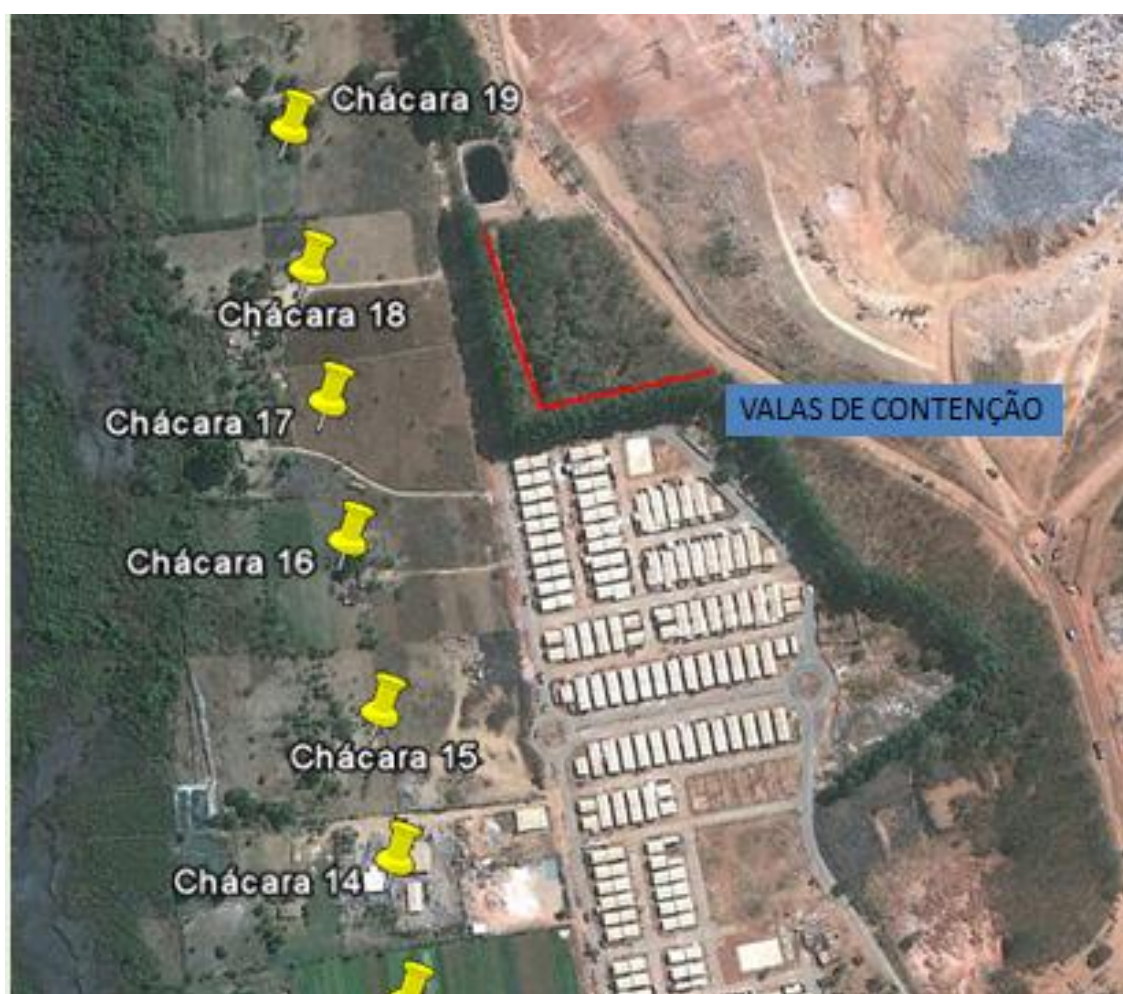
Figura 171 - Indicação de localização das valas de contenção em relação às chácaras.

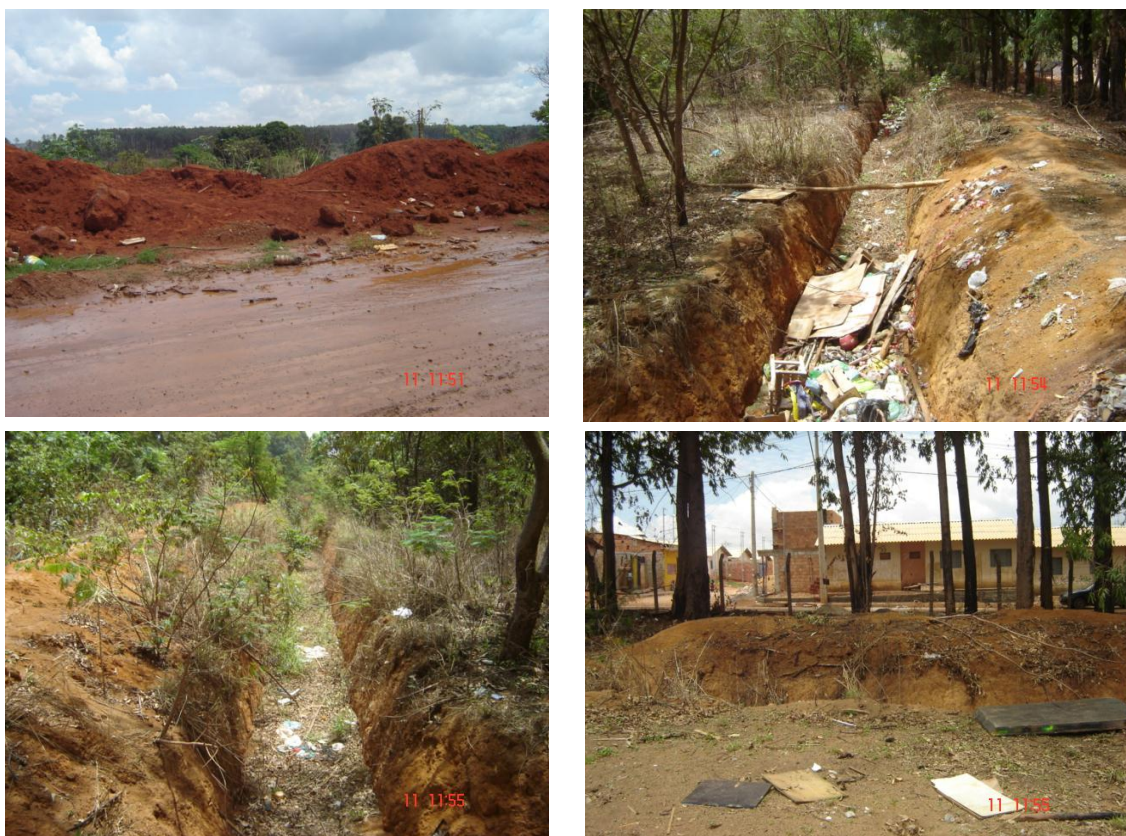
Figura 172 - Indicação do estado da estrada com respectiva barreira física de terra, e o estado da vala de contenção do Lixão.

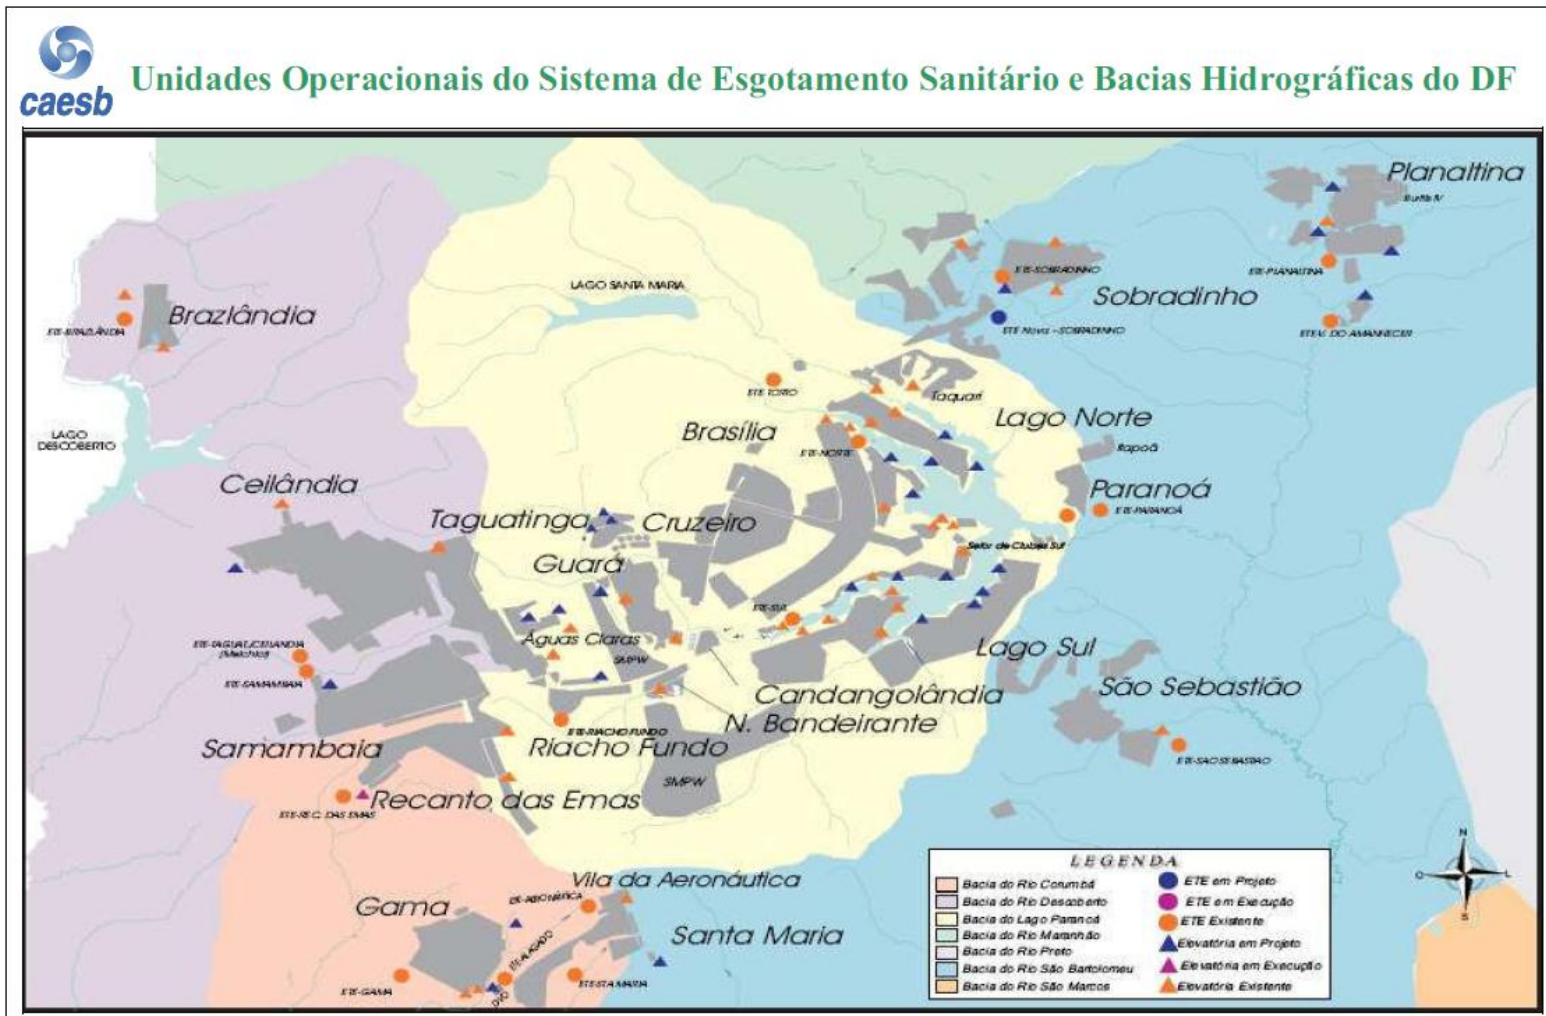
Figura 190 – Unidades Operacionais do Sistema de Esgotamento.

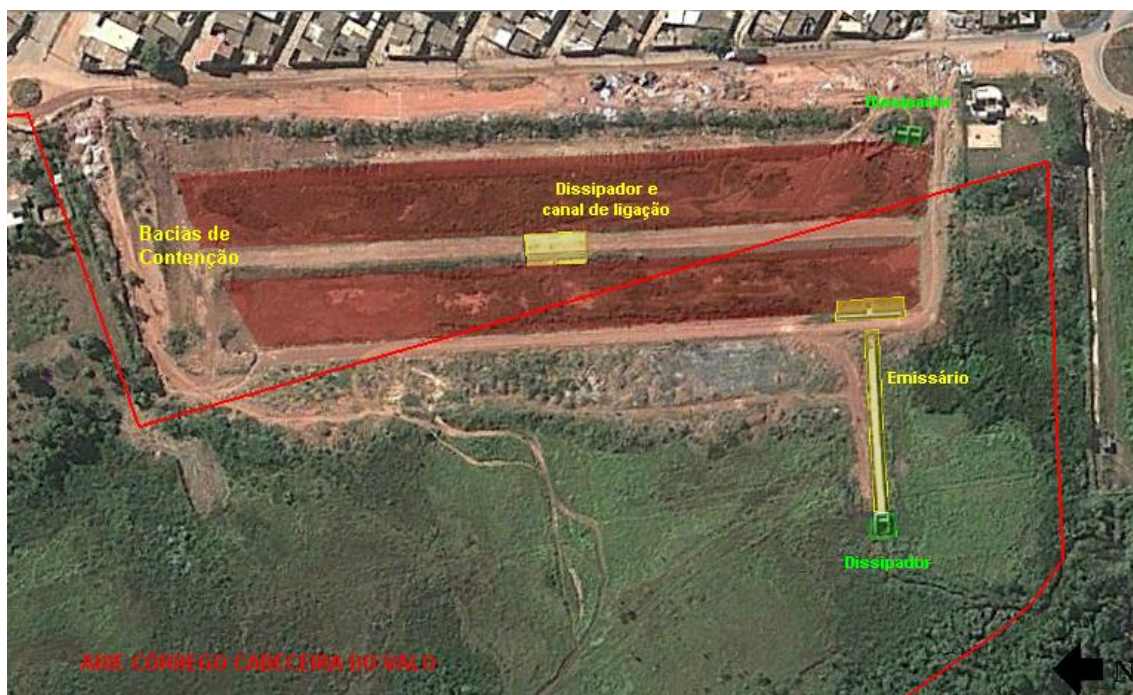
Figura 198- Imagem de satélite ilustrando o sistema de drenagem pluvial incidindo na porção sul da ARIE Córrego Cabeceira do Valo.

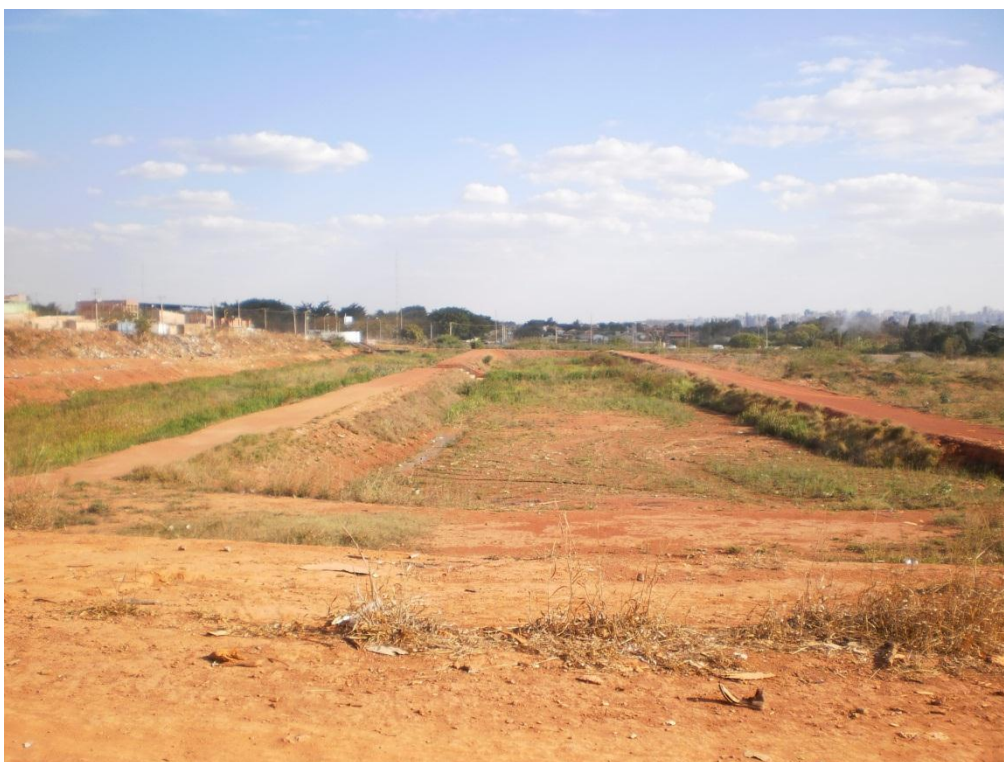
Figura 201 – Bacias de contenção de drenagem pluvial.
