## **RELATÓRIO DE ÁREA DE PRESERVAÇÃO PERMANENTE DEVIDO À DECLIVIDADE**

### **CONDOMÍNIO PRIVÊ MORADA SUL – ETAPA A**

**Outubro de 2020**

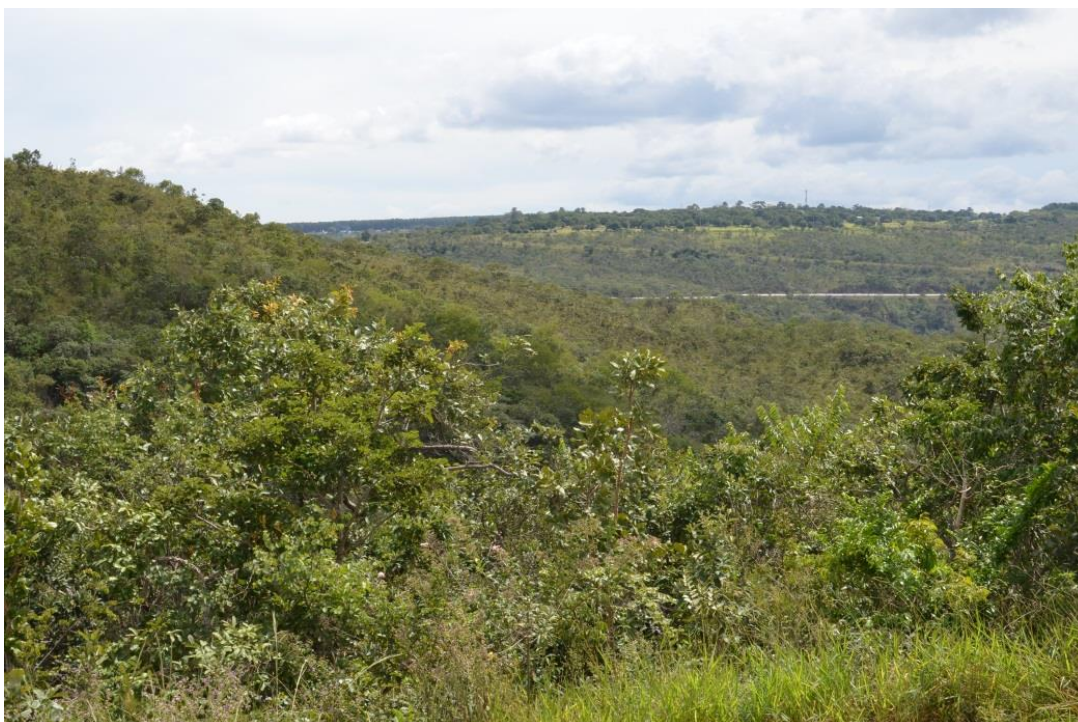
**Figura 2.** Vista geral da região localizada na área Centro-Norte do CPMS-A, com vegetação preservada.

O Condomínio Privê Morada Sul – Etapa A vem mantendo suas áreas de encostas preservadas, conforme pode ser visto nas fotografias obtidas *in loco*, em maio de 2020 (Figuras 2 e 3). Tais áreas não estão sofrendo atividade de ocupação urbana ou modificação da vegetação existente, atendendo, assim, as exigências legais previstas na Lei nº 12.651/2012 e contribuindo com a evolução do processo de licenciamento ambiental do CPMS-A.

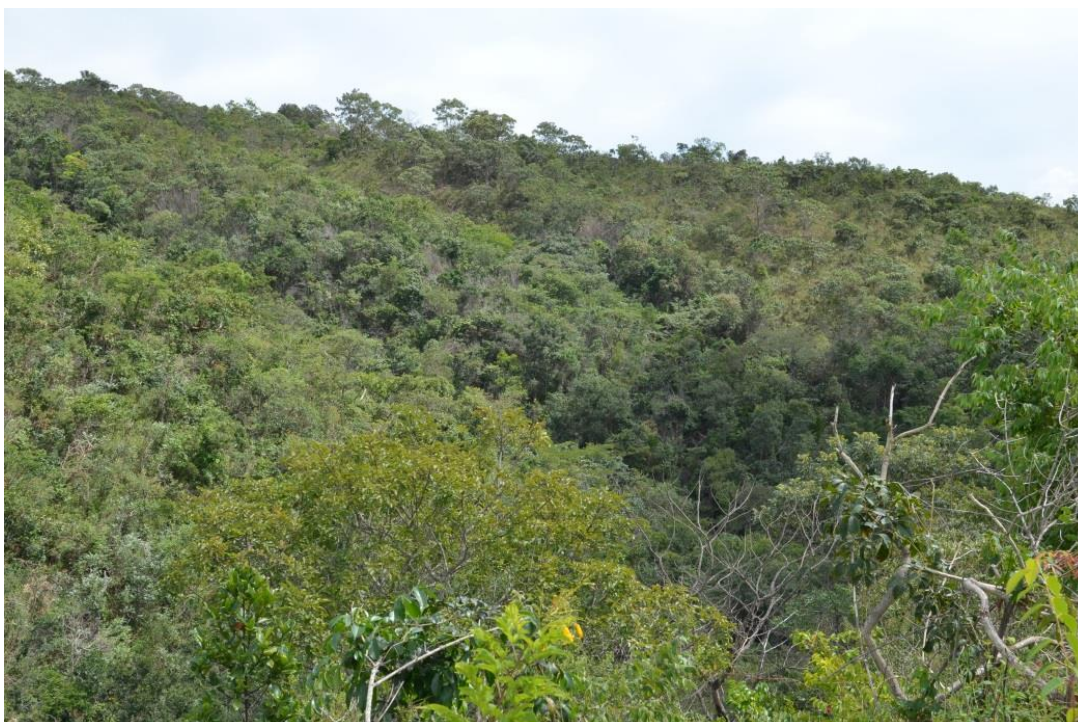
**Figura 3.** Características da vegetação na região Centro-Norte do CPMS-A, próximo ao Canal 5.
