**RELATÓRIO TÉCNICO DE RECONSIDERAÇÃO RELATIVA À  
DESCONSTITUIÇÃO DO LOTE 26, CONJUNTO 19**

**CONDOMÍNIO PRIVÊ MORADA SUL  
ETAPA A**

### Lote 26, conjunto 19 do Condomínio Privê Morada Sul Etapa A Região Administrativa do Jardim Botânico

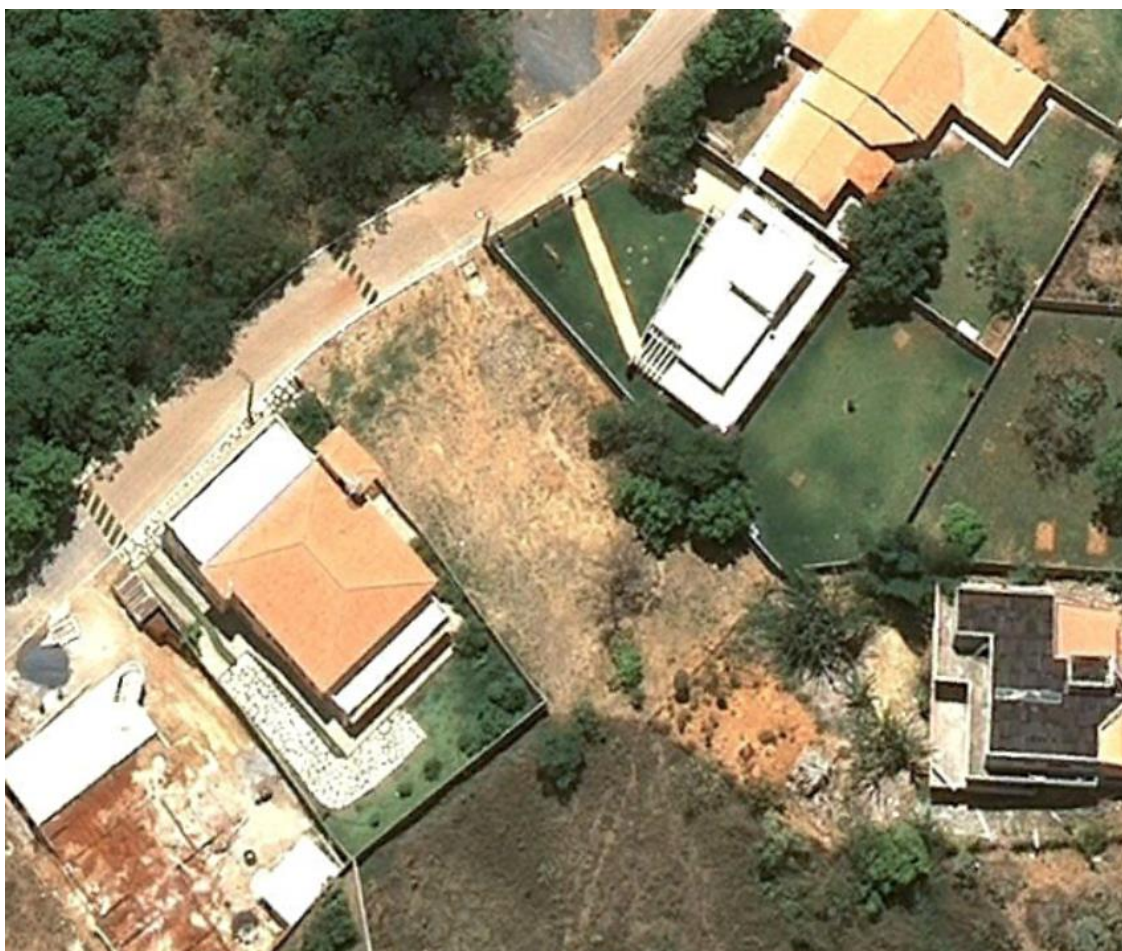
Figura 1 – Imagem Google Earth de 2008 demonstrando que o lote não guardava características físicas e bióticas de um canal

O Lote 26 do conjunto 19 é um lote existente no parcelamento desde sua concepção e idealização. No ano de 2008/2009, existia no lote uma área desprovida de vegetação com cerca de seis árvores, o que demonstra inexistir, antes e depois da promulgação do decreto uma mesma situação fática, de ausência de flora que mantivesse a função ecológica do canal que ali poderia ter um dia existido.

Tal situação pode ser observada junto ao Google Earth, o qual contém imagens de 2008 e de 2020, que mostram que o lote está sendo mantido desta forma desde então (Figura 1 e 2).

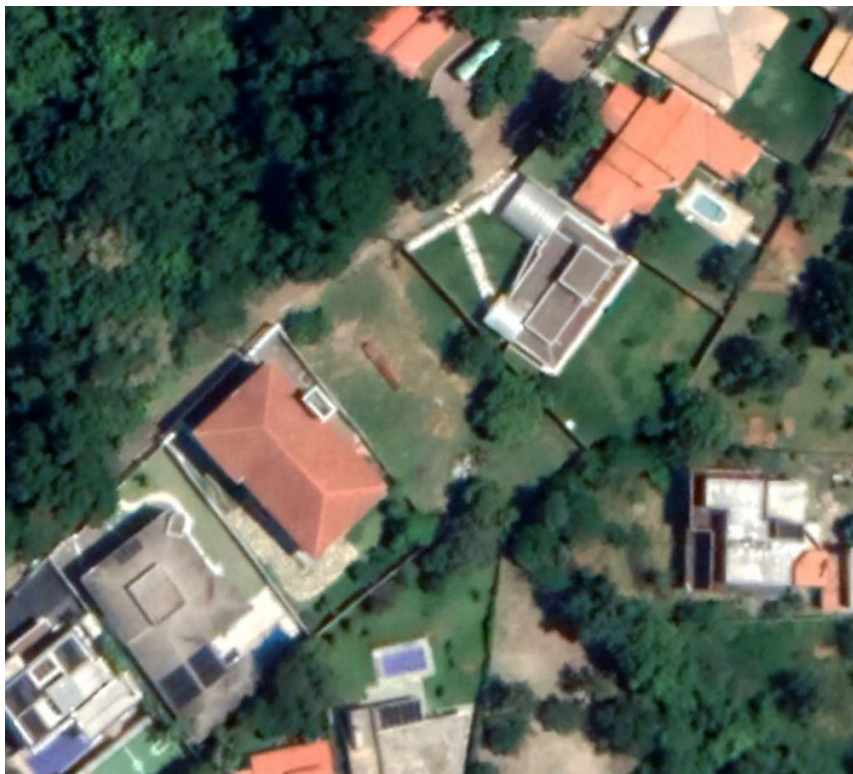
Figura 2 – Imagem Google Earth de 2020, mostrando que não há características físicas e bióticas no lote.

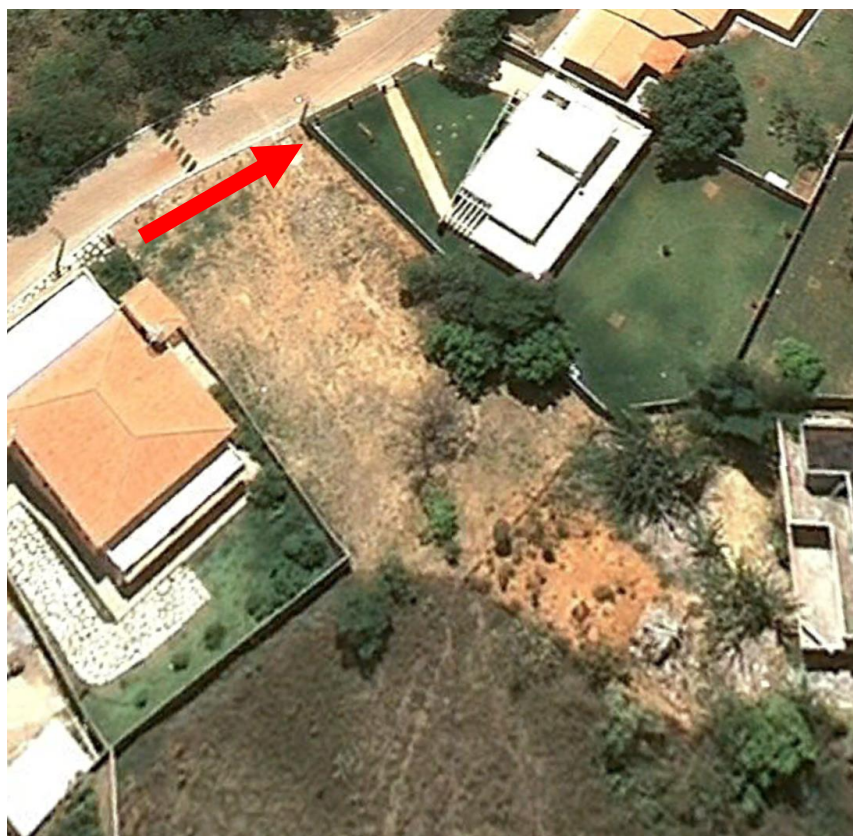
Figura 3 - Imagem Google Earth de 2008 ampliada de forma a mostrar a existência de bueiro que escoar a água do canal natural e do próprio lote 26 para jusante

Em vistoria no dia 18/11/2020 foi possível observar que o canal de escoamento natural que passava pelo lote não existe mais desde antes de 2008. Isso deve por causa do aterro executado no lote, conforme pode ser verificado na imagem de 2008 Google Earth ampliada (Figura 3) bem como fotos retiradas durante a vistoria (Figura 4). Na figura observa-se que no interior do lote existe um bueiro que direciona o escoamento superficial para dar continuidade no canal natural, que mantém suas características após passagem da rede de drenagem sob a pista (figuras 5 e 6).

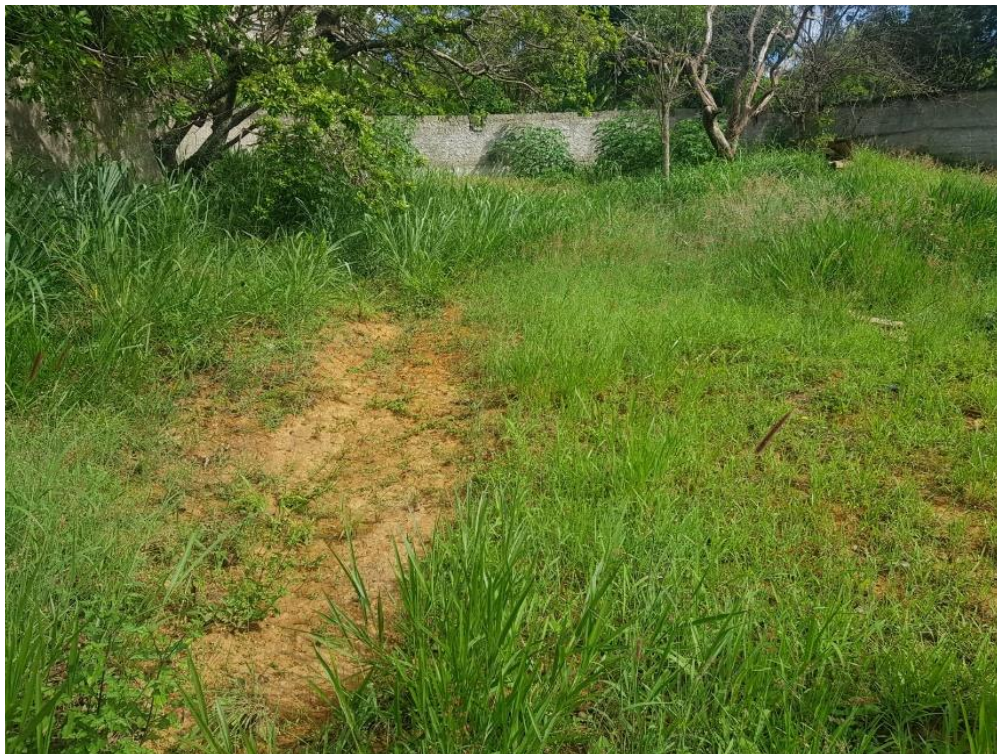
Figura 4 - Fotografia do lote retirado a partir da via no sentido longitudinal do lote. Observa-se que o lote encontra-se plano, sem indicação da existência de um talvegue que caracterize um canal de escoamento superficial de águas pluviais

Não há um canal tipo talvegue no lote, isto porque o canal, antes da promulgação do Decreto nº 30.315 foi canalizado e aterrado com solo do tipo latossolo

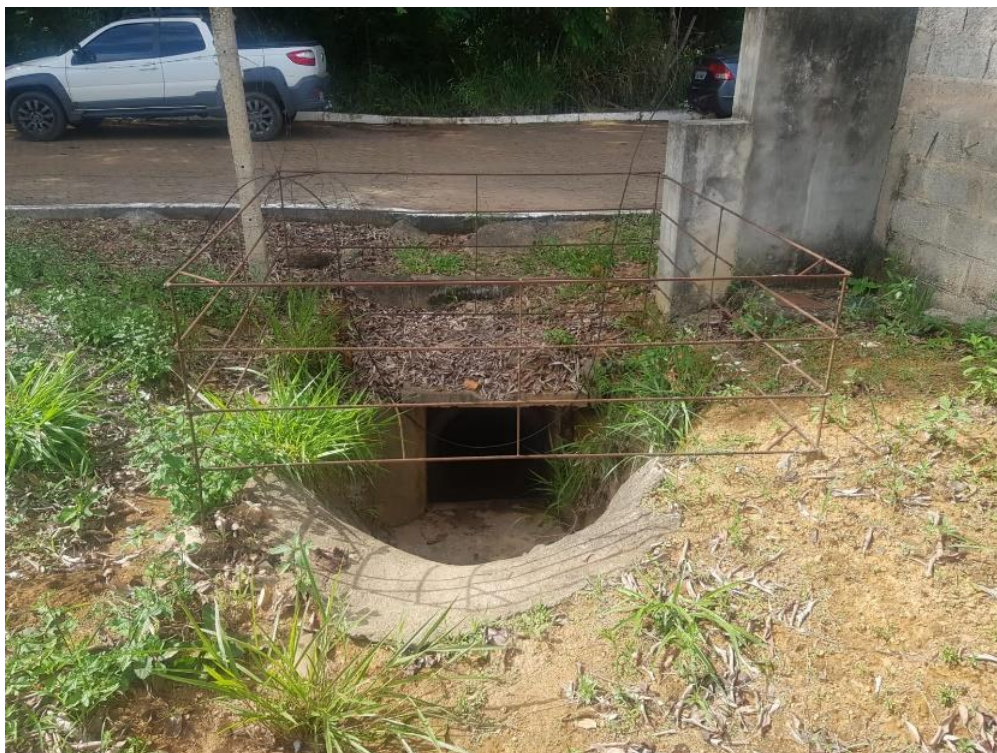
Figura 5 - Bueiro existente na frente do lote de forma a captar toda a água pluvial proveniente do canal à montante, bem como a gerada no lote

Isso porque o talvegue do canal foi totalmente desconstituído e as águas pluviais provenientes do canal existente à montante são canalizadas e lançadas a jusante da via pavimentada existente

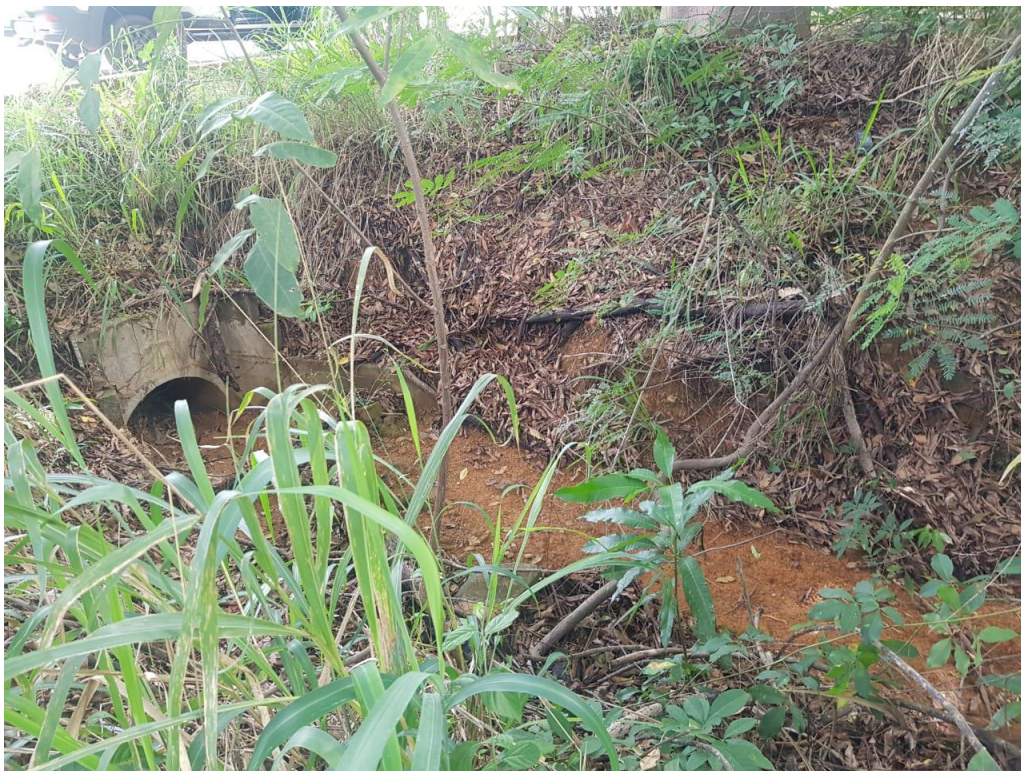
Figura 6 - Saída da rede que capta a água pluvial do lote 26, com lançamento das águas no canal natural que continua existindo após atravessar a via
