# **PLANO DE MANEJO DO**

# **PARQUE ECOLÓGICO BERNARDO SAYÃO**

## **DIAGNÓSTICO**

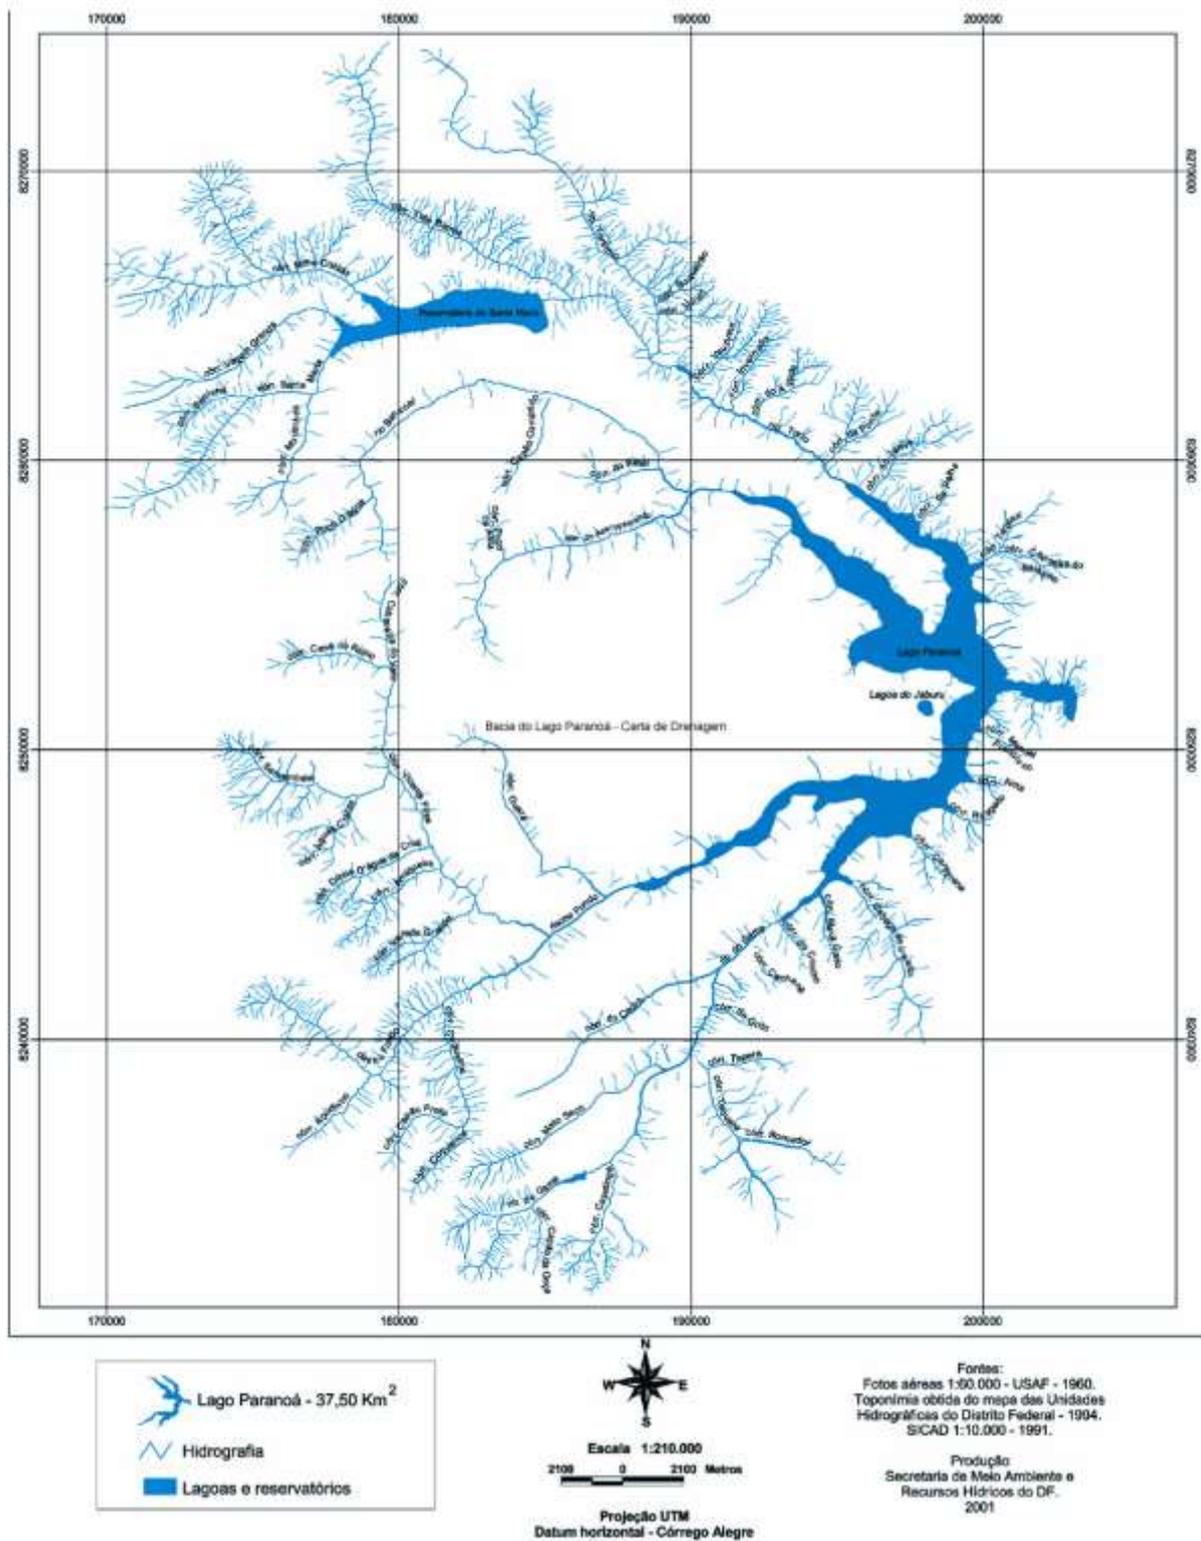
Figura 4: Carta de drenagem. Fonte: SEMARH-DF. "Olhares sobre o Lago Paranoá", 2001.

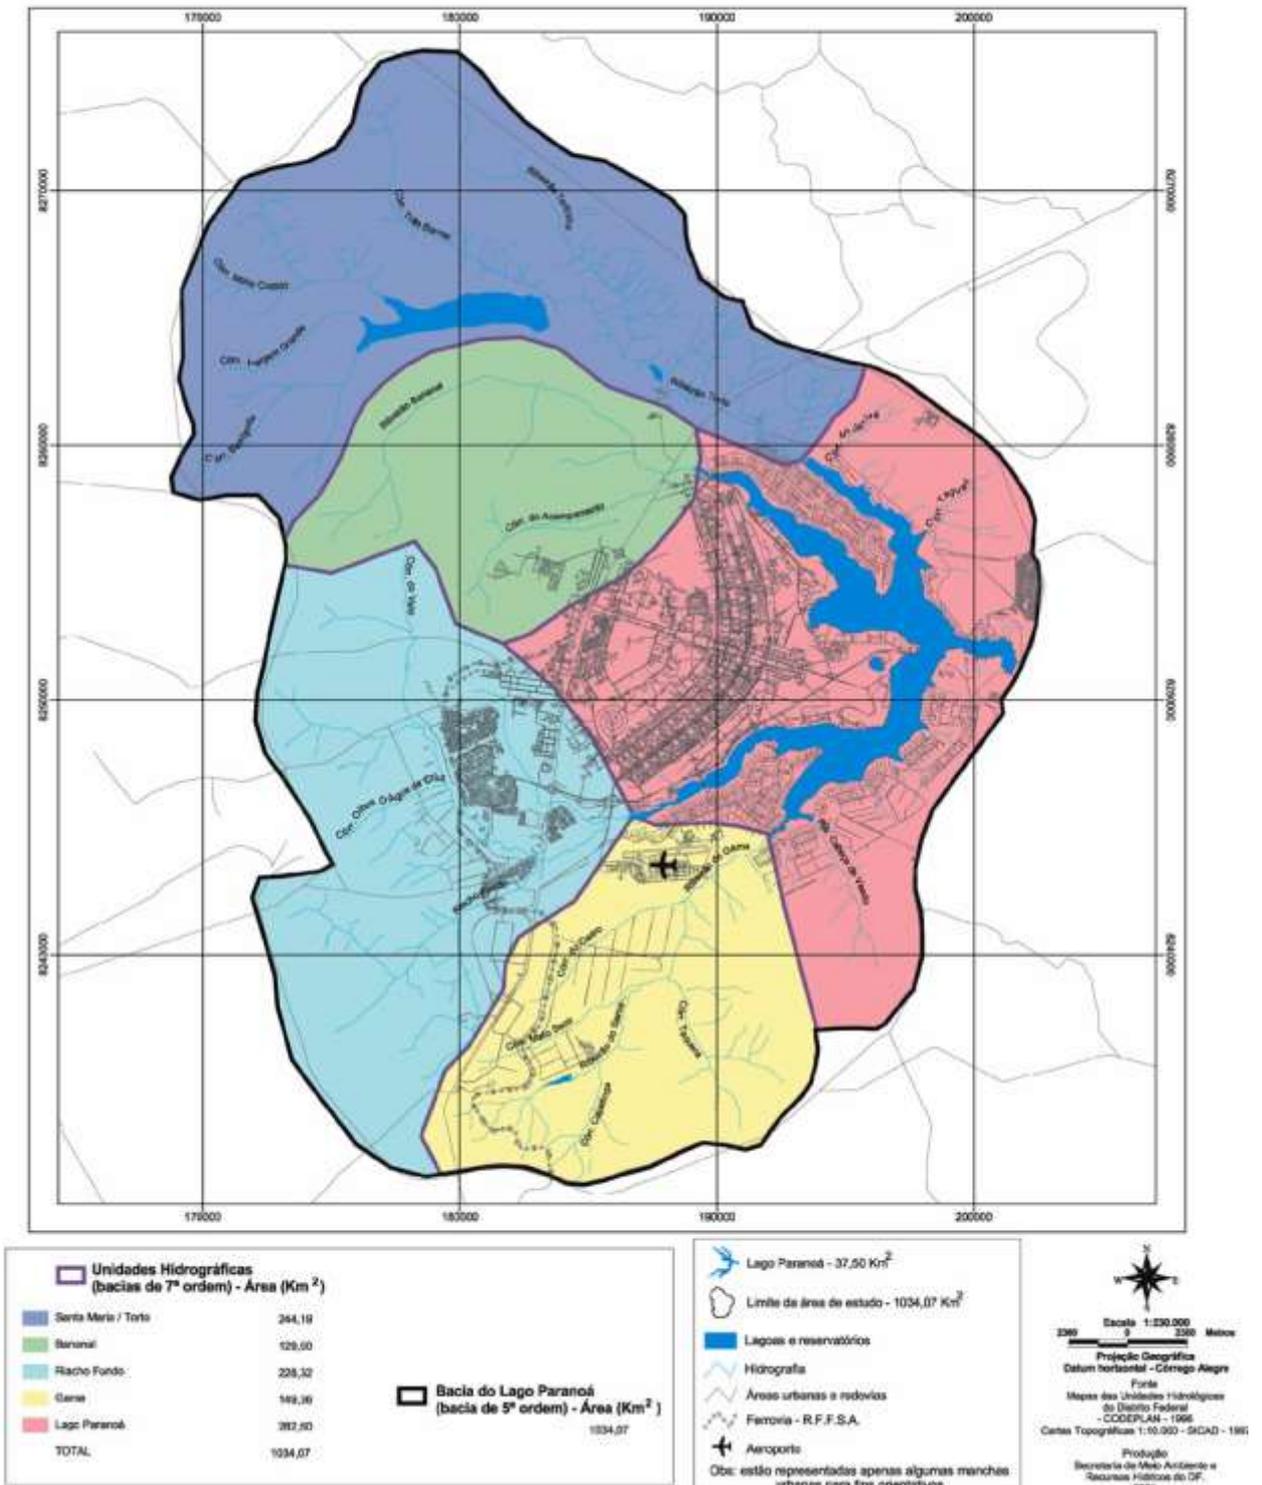
Figura 5: Unidades Hidrográficas. Fonte: SEMARH-DF. “Olhares sobre o Lago Paranoá” 2001.

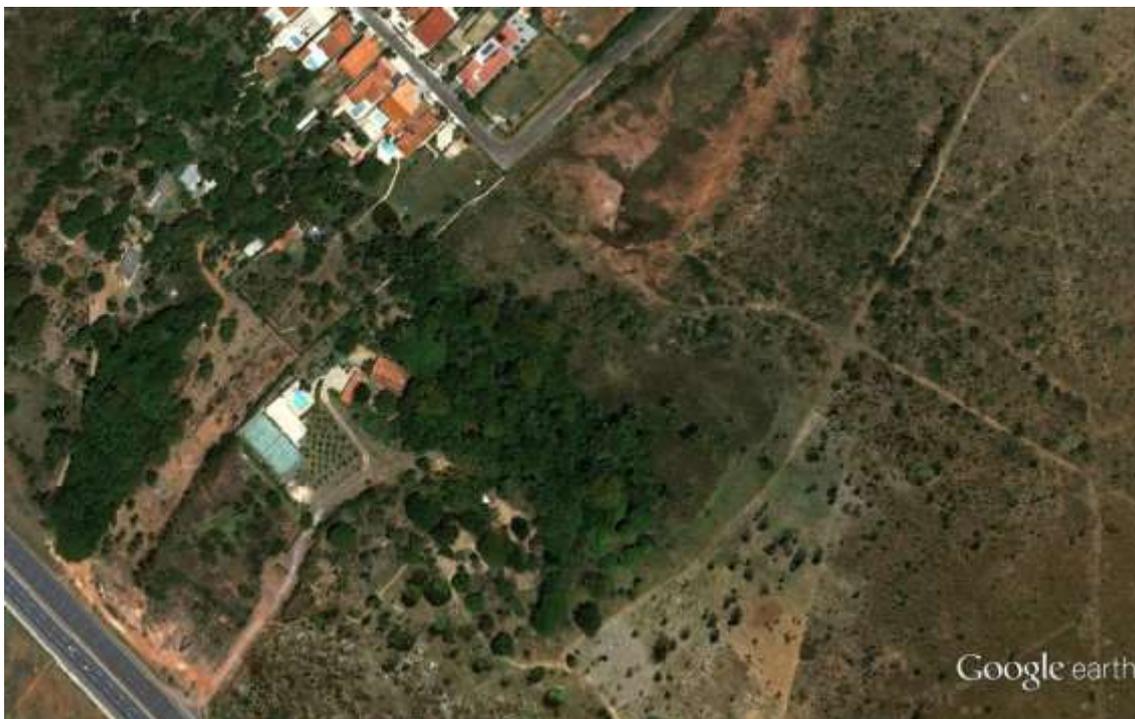
Figura 6: Vista superior das nascentes do córrego Rasgado, com a Vereda e Mata de Galeria que acompanha o curso d'água, próximo às residências em áreas irregulares, no interior do Parque, e áreas dos fundos dos lotes da QI 27.

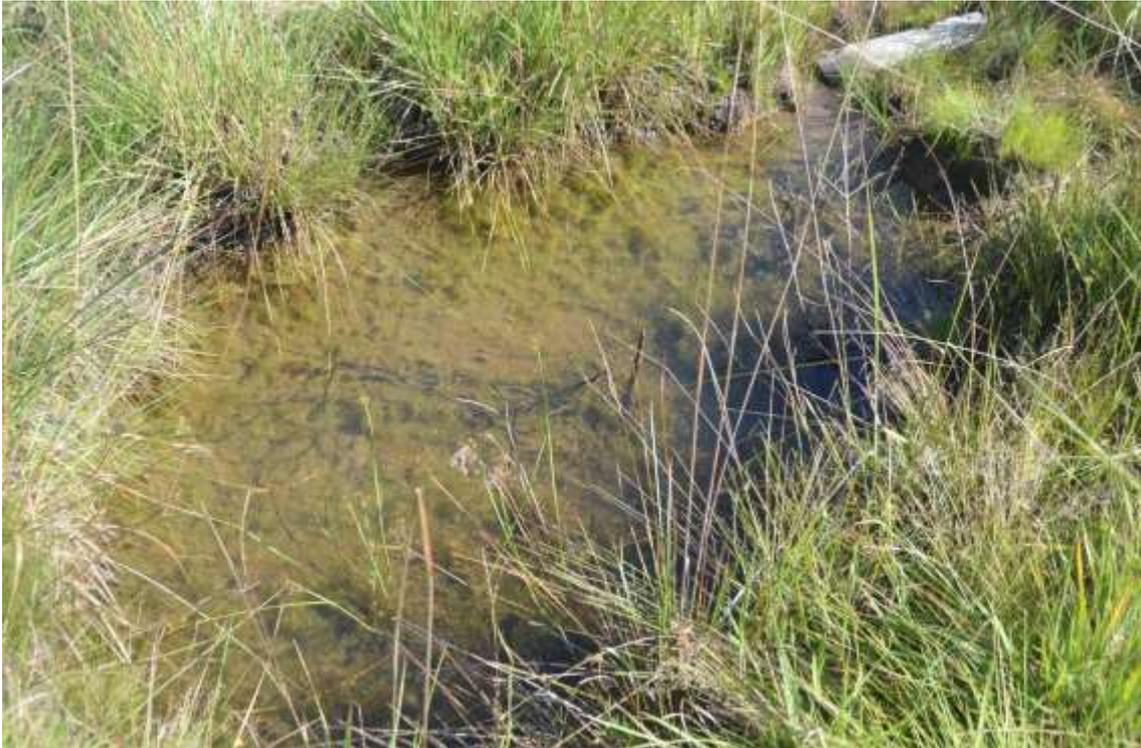
Foto 1: Nascentes em área de surgência, na cabeceira do córrego Rasgado.

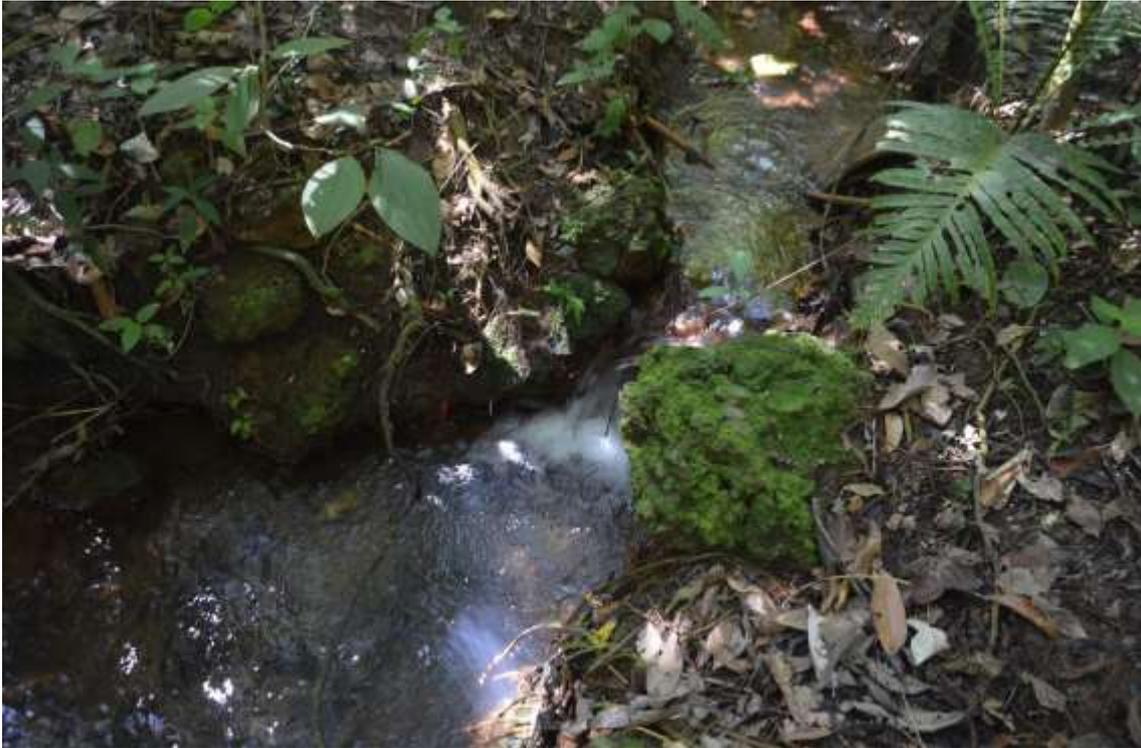
Foto 3: Vazão do córrego Rasgado, no interior da Mata de Galeria, na altura do limite do Parque Ecológico Bernardo Sayão, próximo a QI 27.

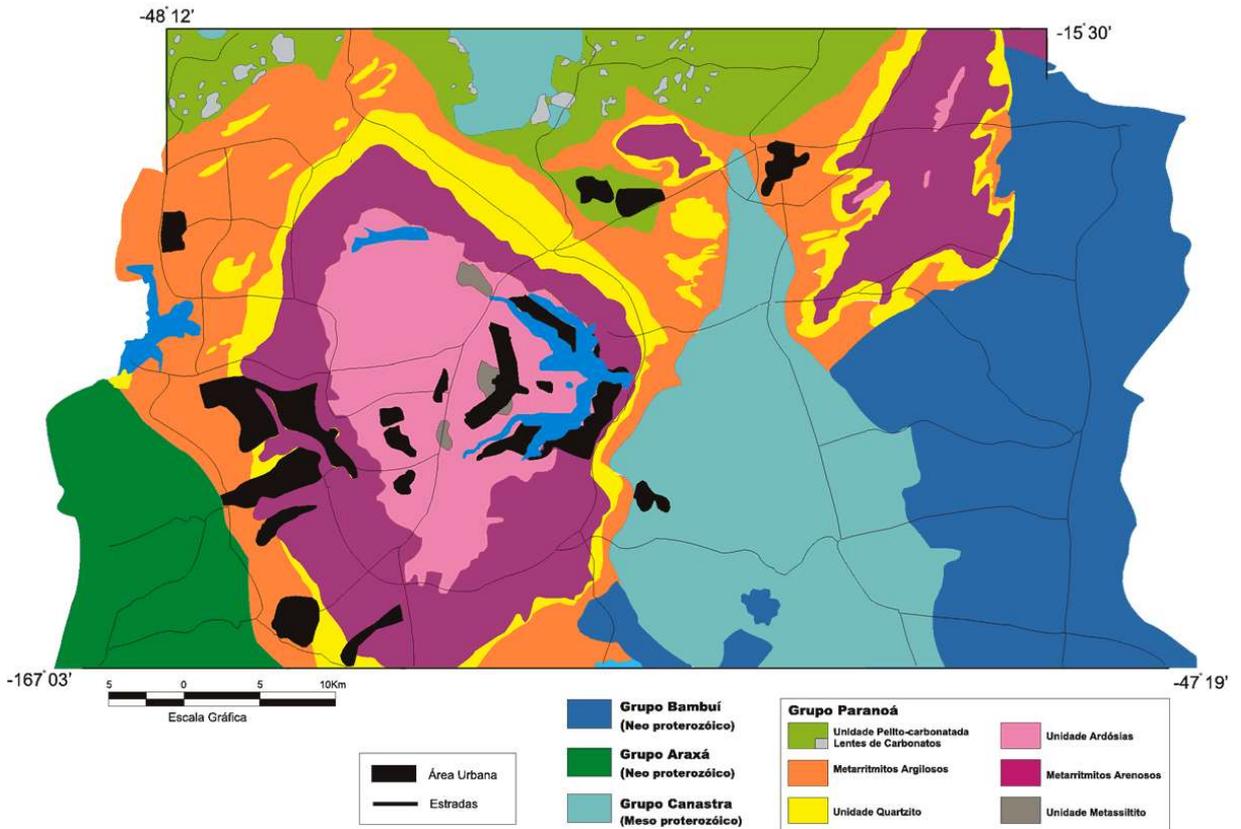
**Mapa Geológico Simplificado da região do Distrito Federal,**  
mostrando os grupos ocorrentes com detalhe para o Grupo Paranoá que representa o domínio mais abrangente do Distrito Federal

Figura 7: Mapa Geológico da região do DF

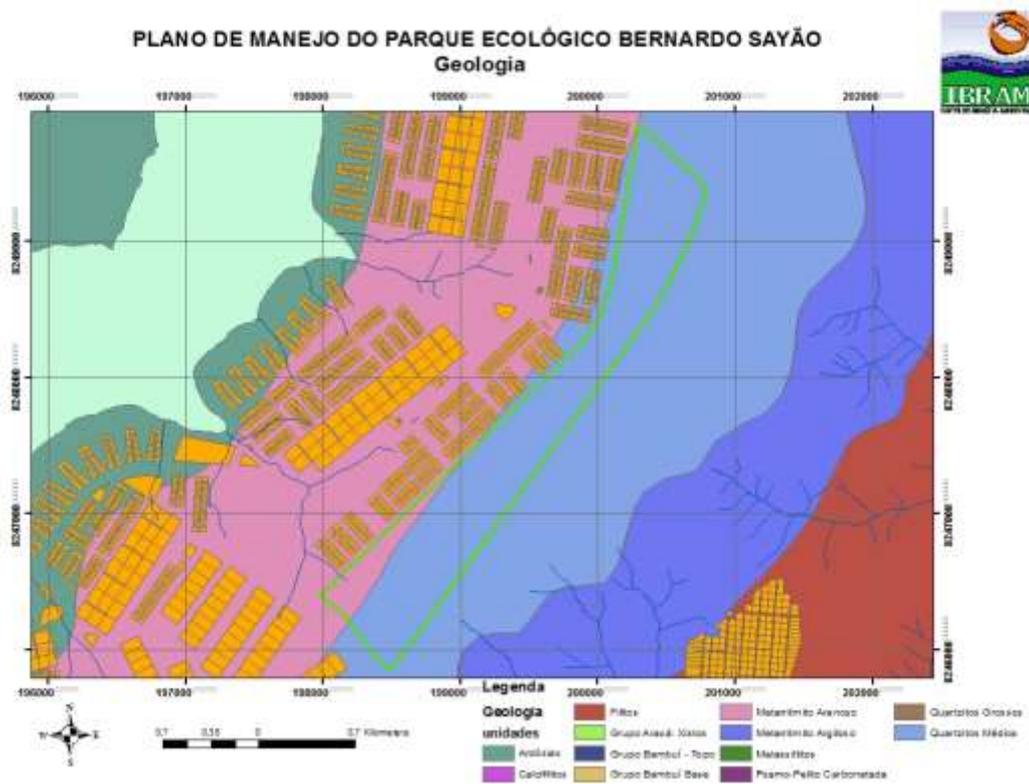
Figura 8: Geologia. Fonte: ZEE-DF – Base de dados da Greentec, 2011.

A área de estudo do Parque Ecológico Bernardo Sayão está localizada na faixa de contato dos Quartzitos Médios (**Q<sub>3</sub>**) com a camada dos Metarritmitos Arenosos (**R<sub>3</sub>**), especialmente na parte Sudoeste da unidade de conservação.

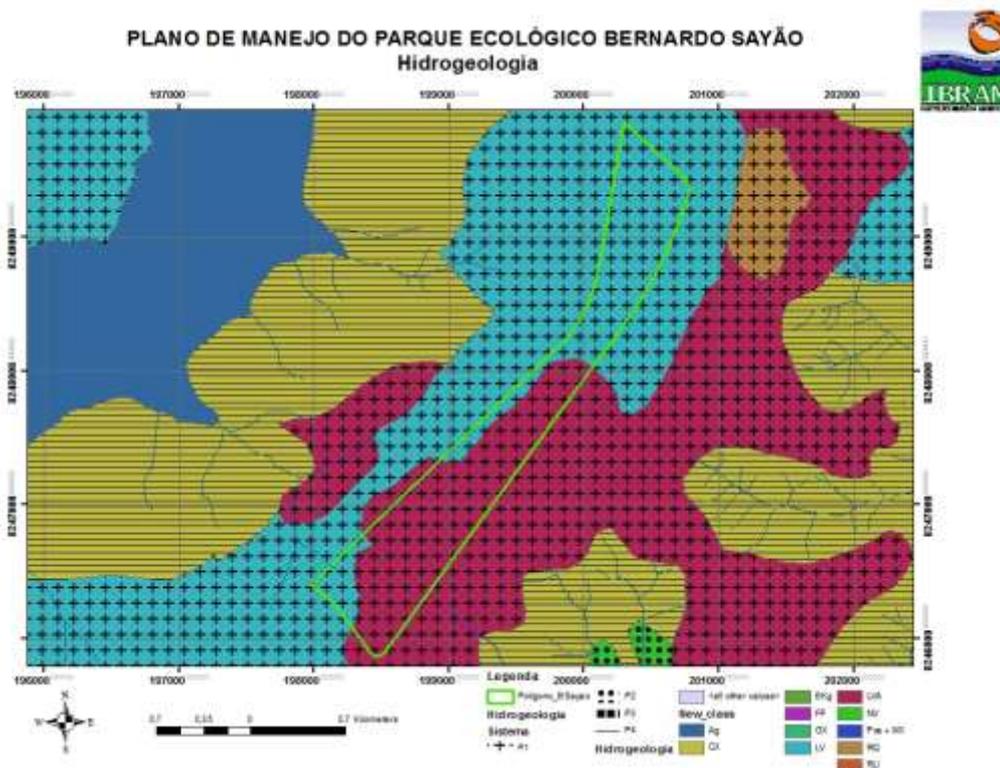
Figura 10: Hidrogeologia. Fonte: ZEE-DF – Base de dados da Greentec, 2011.

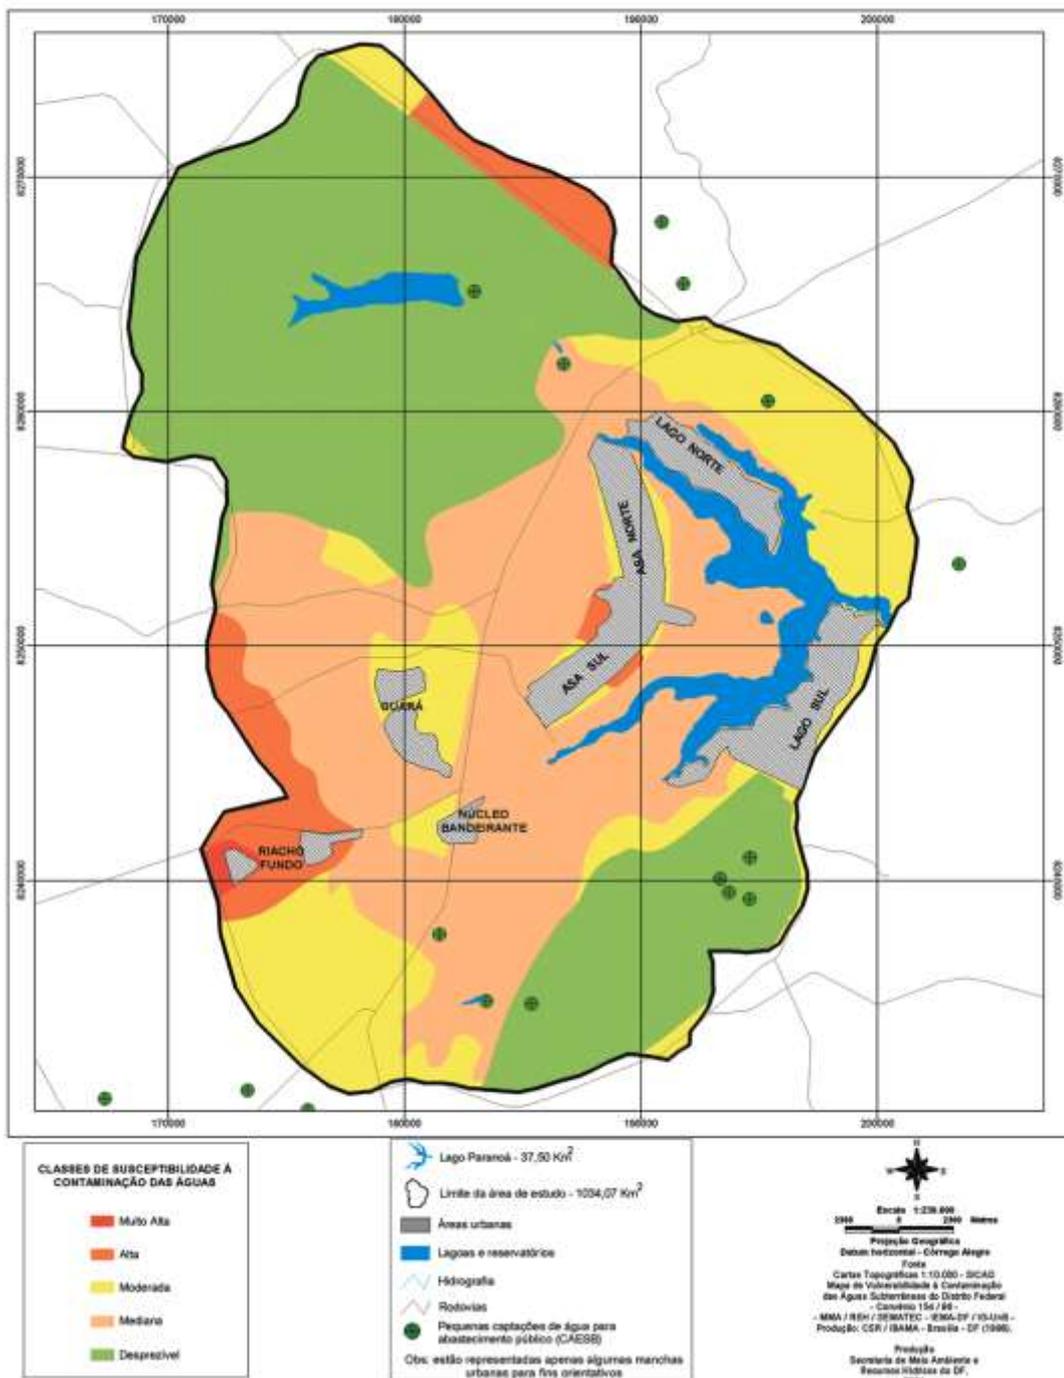
Figura 11: Vulnerabilidade. Fonte: SEMARH-DF. "Olhares sobre o Lago Paranoá". 2001.

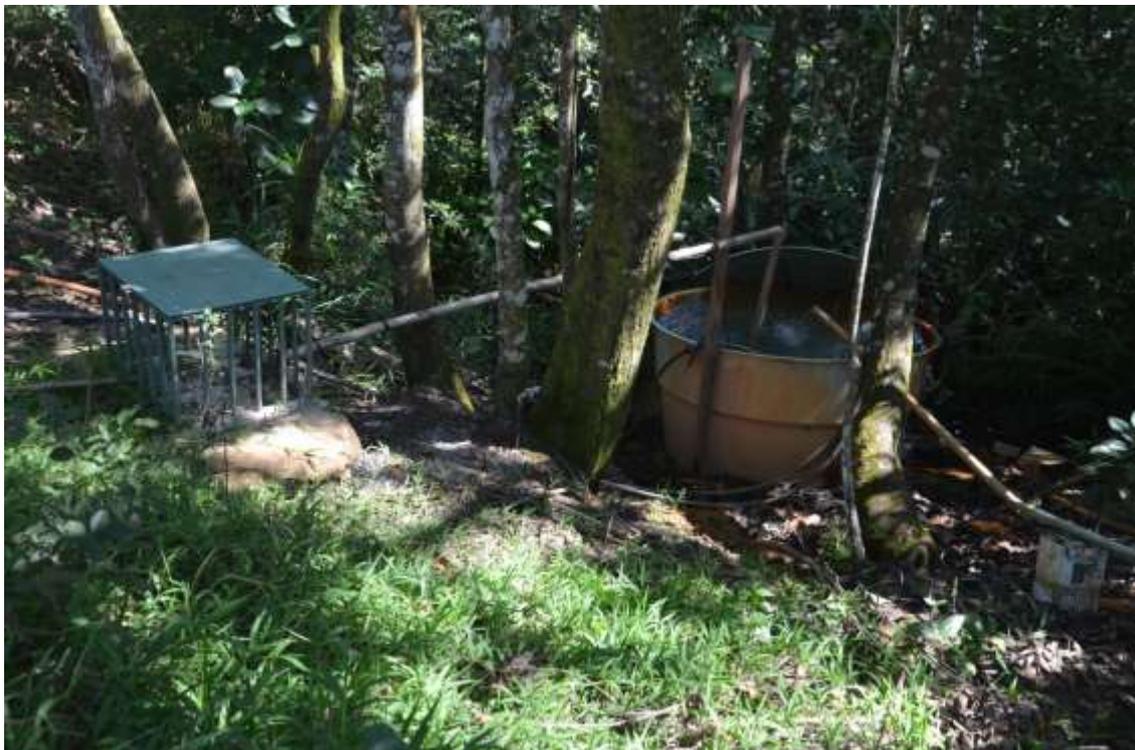
Foto 4: Vista do sistema de captação irregular das águas das nascentes do córrego Rasgado, bombeadas para as estruturas das ocupações no interior do Parque Ecológico Bernardo Sayão.

As ocupações irregulares existentes no interior do Parque Ecológico Bernardo Sayão deverão ser removidas, e as áreas alteradas e degradadas deverão ser recuperadas. As captações ilegais de água também devem ser eliminadas, bem como os focos de contaminação das fossas não autorizadas.

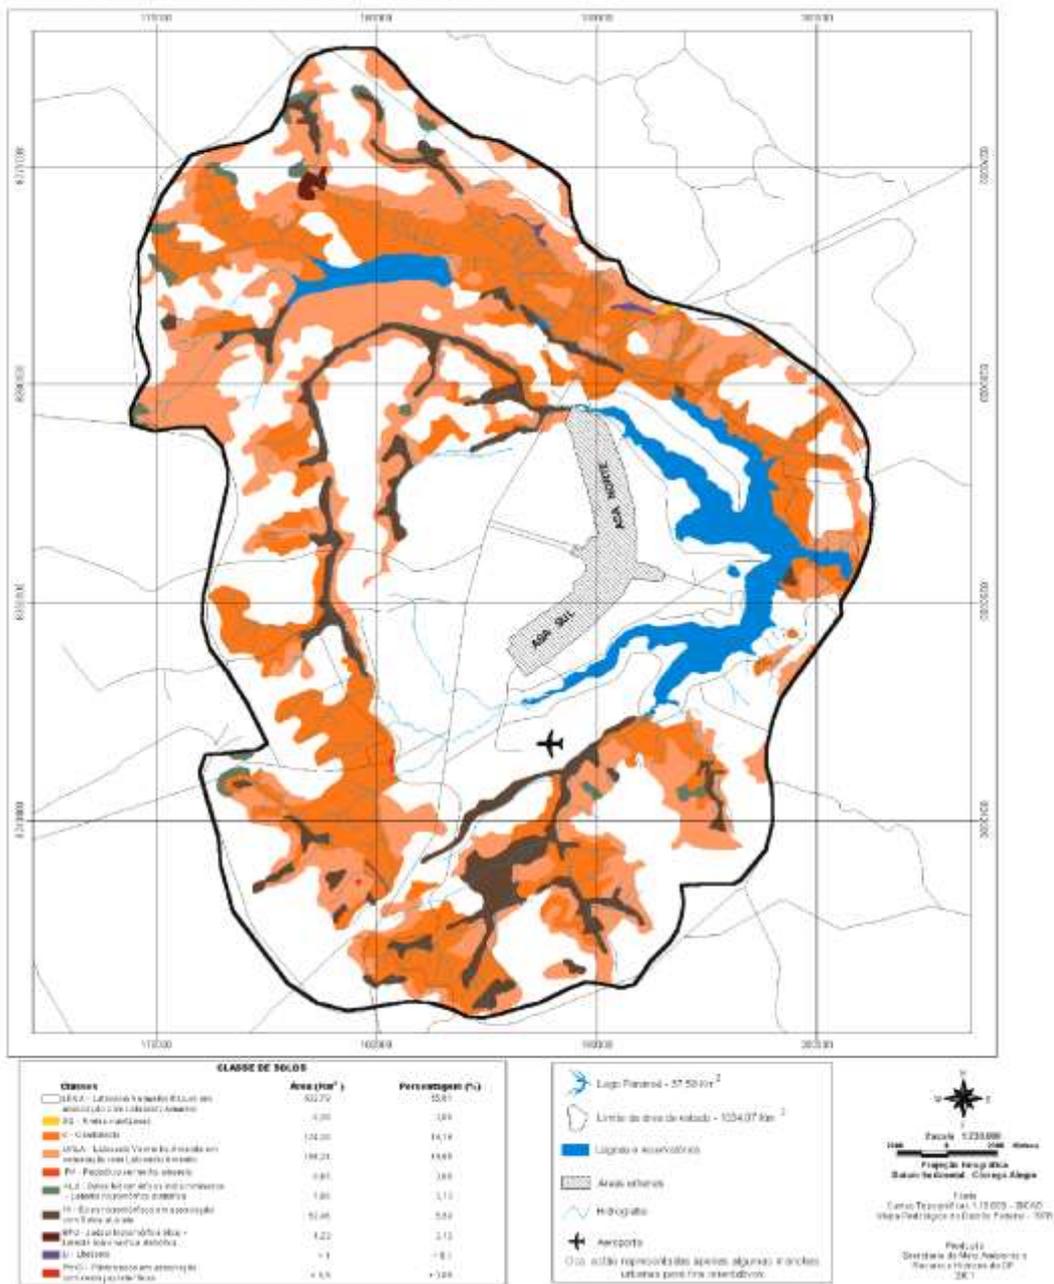
Figura 14: Carta Pedológica. Fonte: SEMARH-DF. "Olhares sobre o Lago Paranoá". 2001.

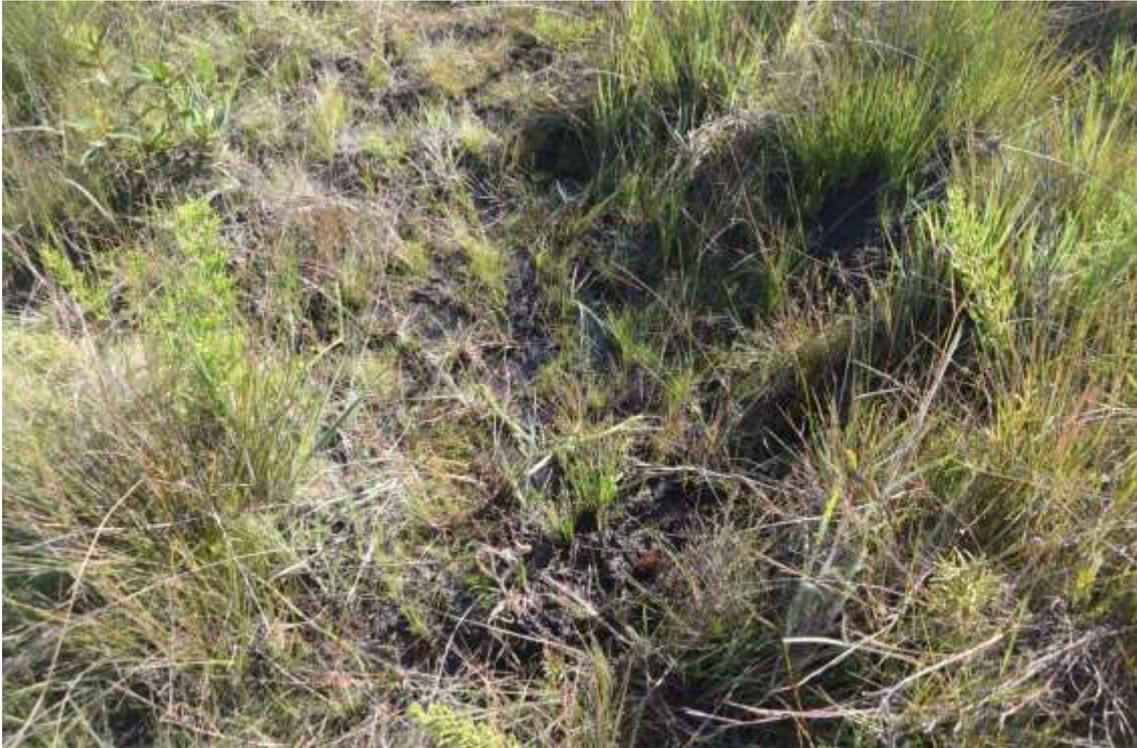
Foto 7: Vista do campo úmido com a ocorrência de solo hidromórfico indiscriminado **(Hi)**.

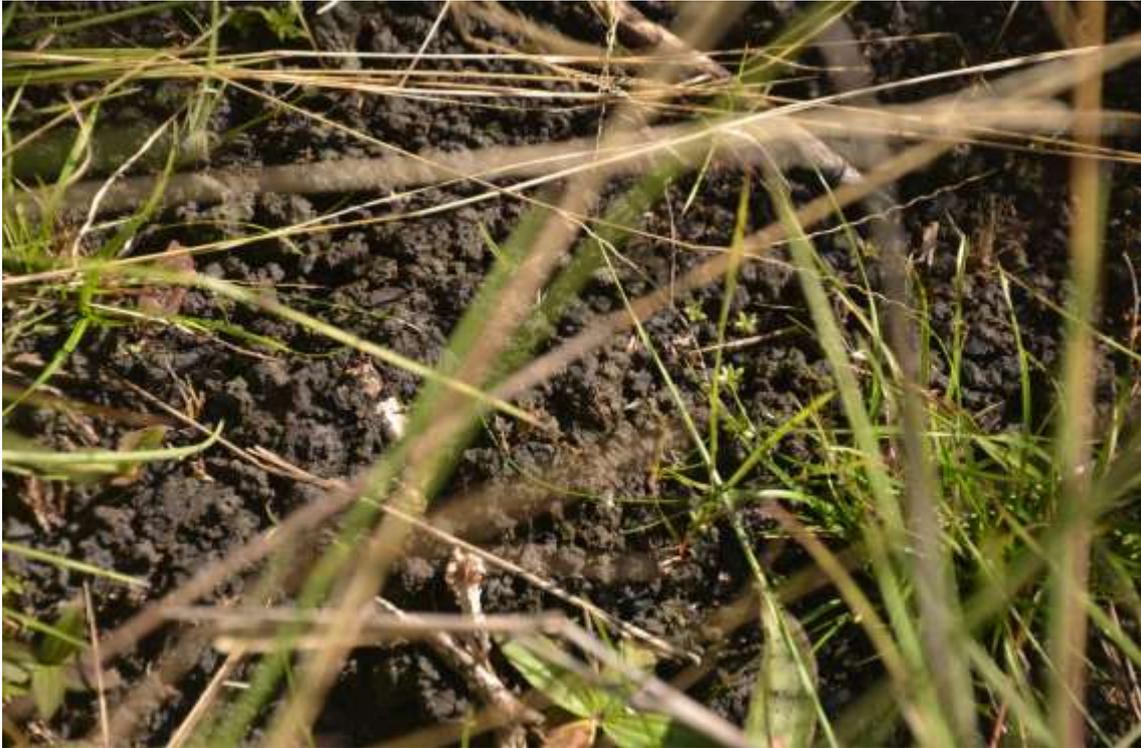
Foto 9: Solo Hidromórfico Indiscriminado **(Hi)** em área de vereda, na cabeceira do córrego Rasgado.

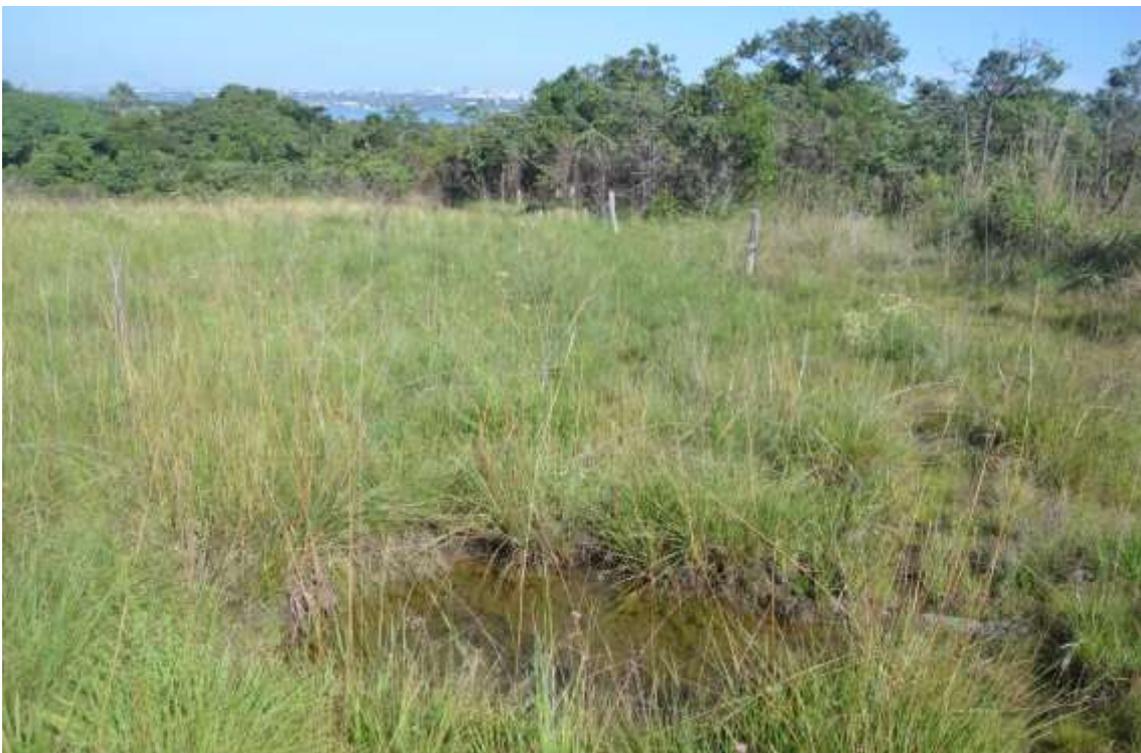
Foto 10: Vista do campo úmido com afloramento de água no solo hidromórfico **(Hi)**.

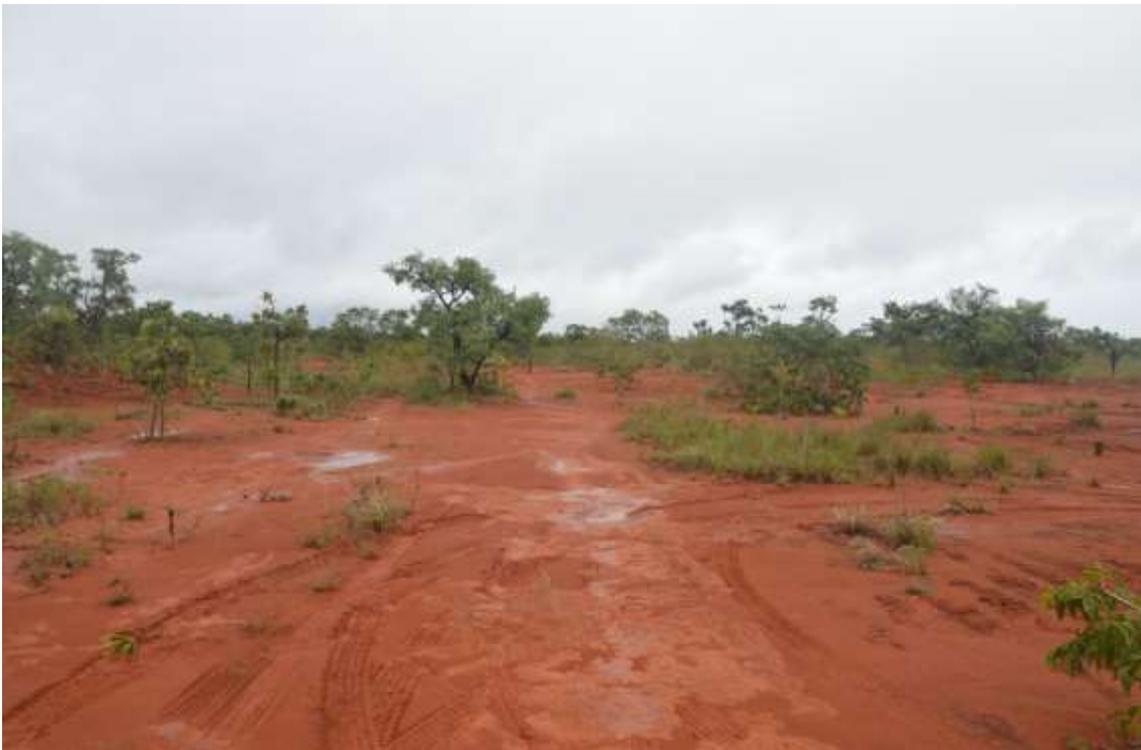
Foto 16: Área degradada por empréstimo, ao Norte da unidade, sobre Latossolo Vermelho (LV).

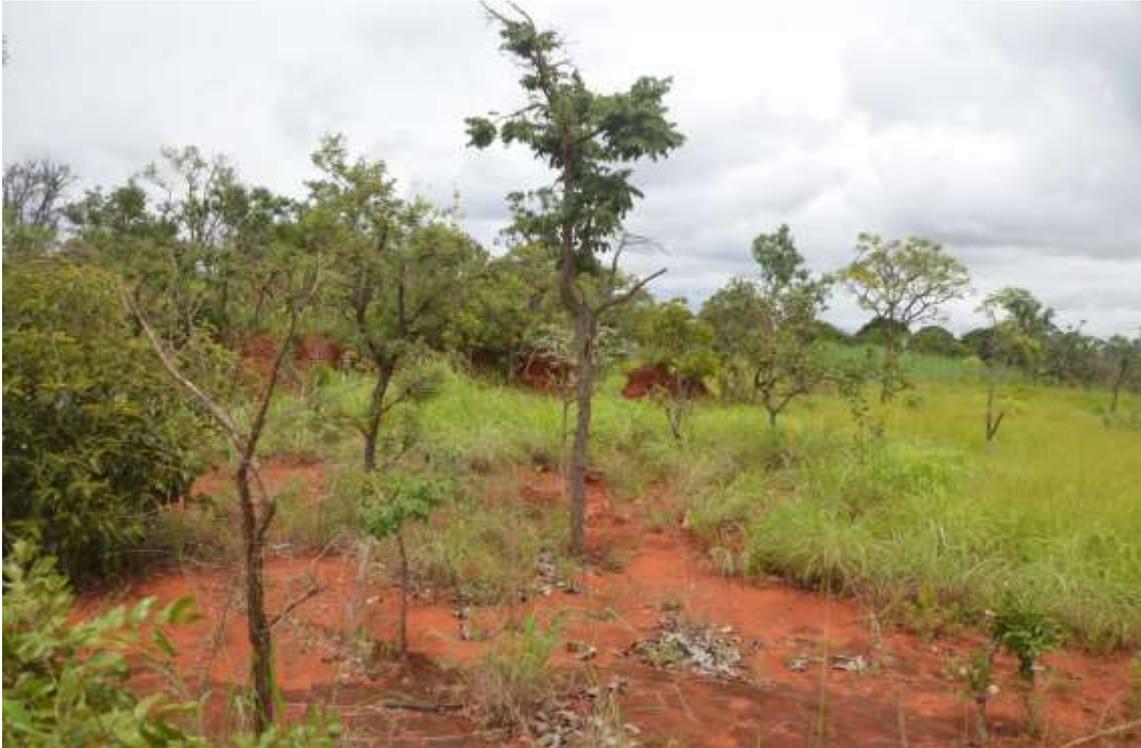
Foto 17: Área de empréstimo localizada no centro da unidade, sobre Latossolo Vermelho **(LV)**.

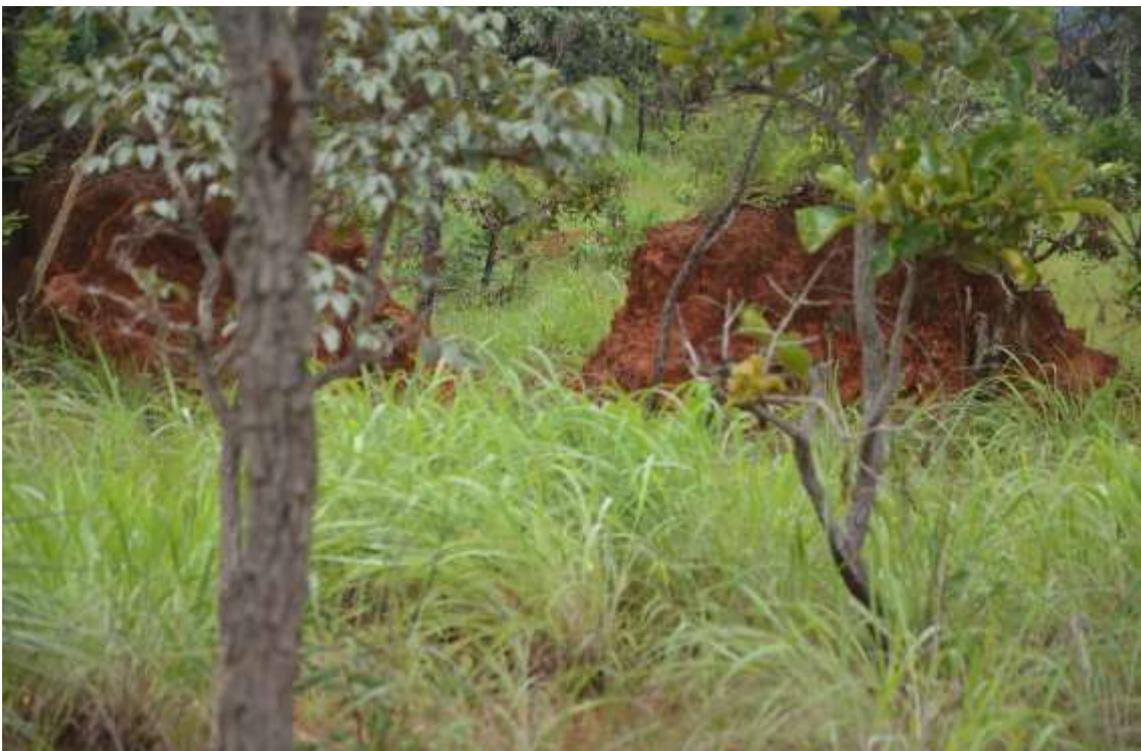
Foto 18: Vista do corte na área de empréstimo mostrando o perfil do Latossolo Vermelho **(LV)**.

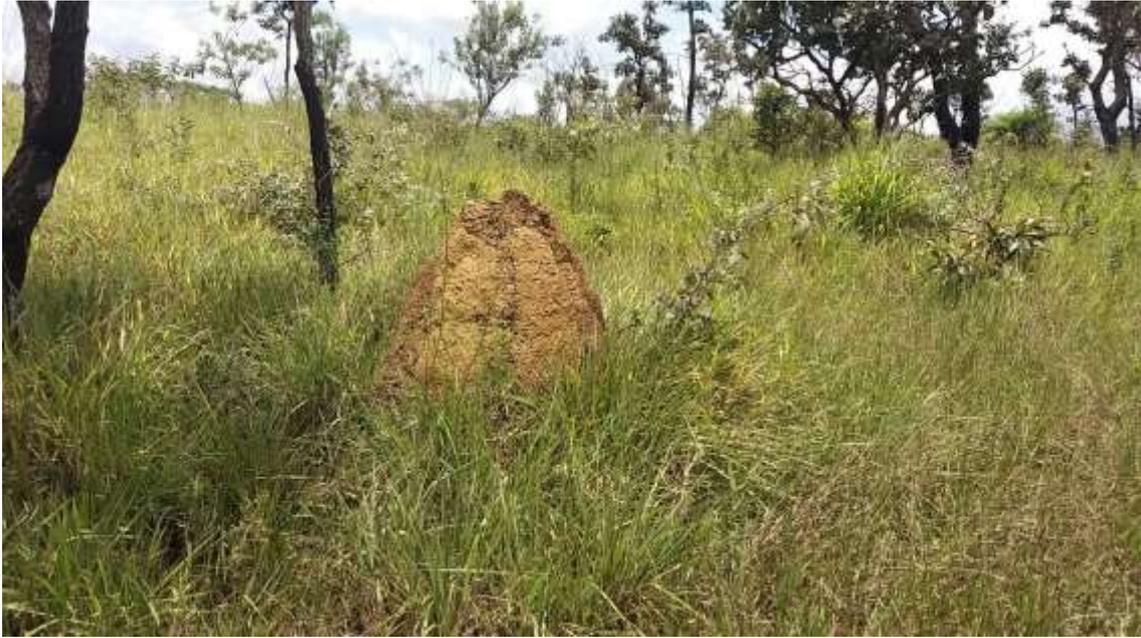
Foto 19: Detalhe do Latossolo Amarelo (**LA**), no campo sujo do PEBS.

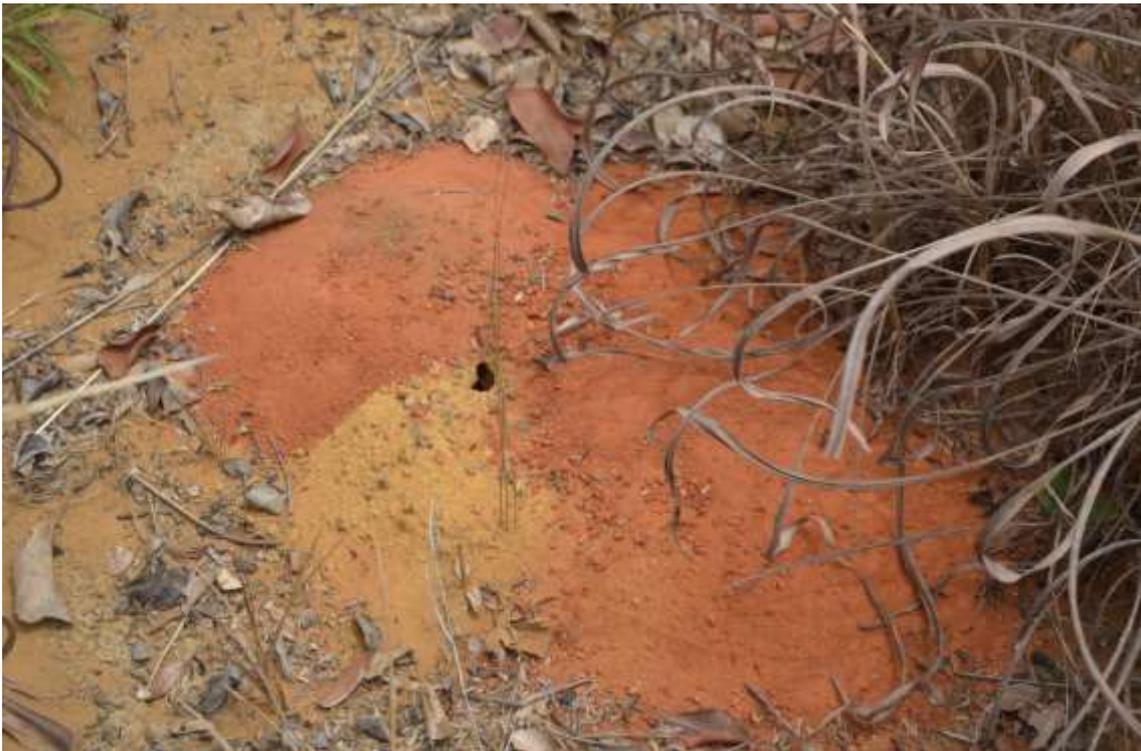
Foto 20: Detalhe do Latossolo Vermelho-Amarelo (**LVA**), na cabeceira do córrego Rasgado, na área de transição do Latossolo Vermelho-Amarelo para o Solo Hidromórfico.

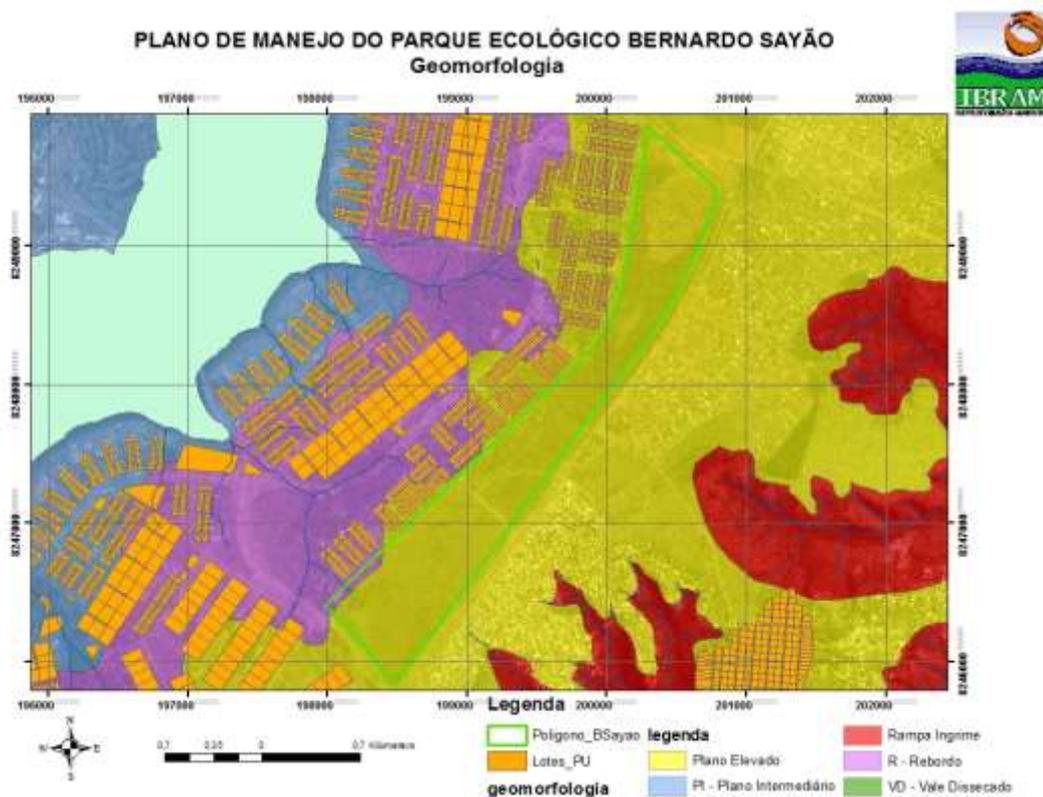
Figura 18: Detalhe da representação da compartimentação geomorfológica no Distrito Federal, destacando a área do Parque Ecológico Bernardo Sayão no Plano Elevado.  
 Fonte: GDF, 2010 (ZEE-DF - Subproduto 3.1)

A região onde está localizado o Parque Ecológico Bernardo Sayão, caracterizada como Plano Elevado, representa exatamente a área de chapada sujeita aos processos de degradação mencionados por Martins: *“associados com uma intensa latossolização da região, e cuja morfogênese resulta na denudação lenta e constante dos planaltos, provocando o rebaixamento progressivo de toda a região”*.

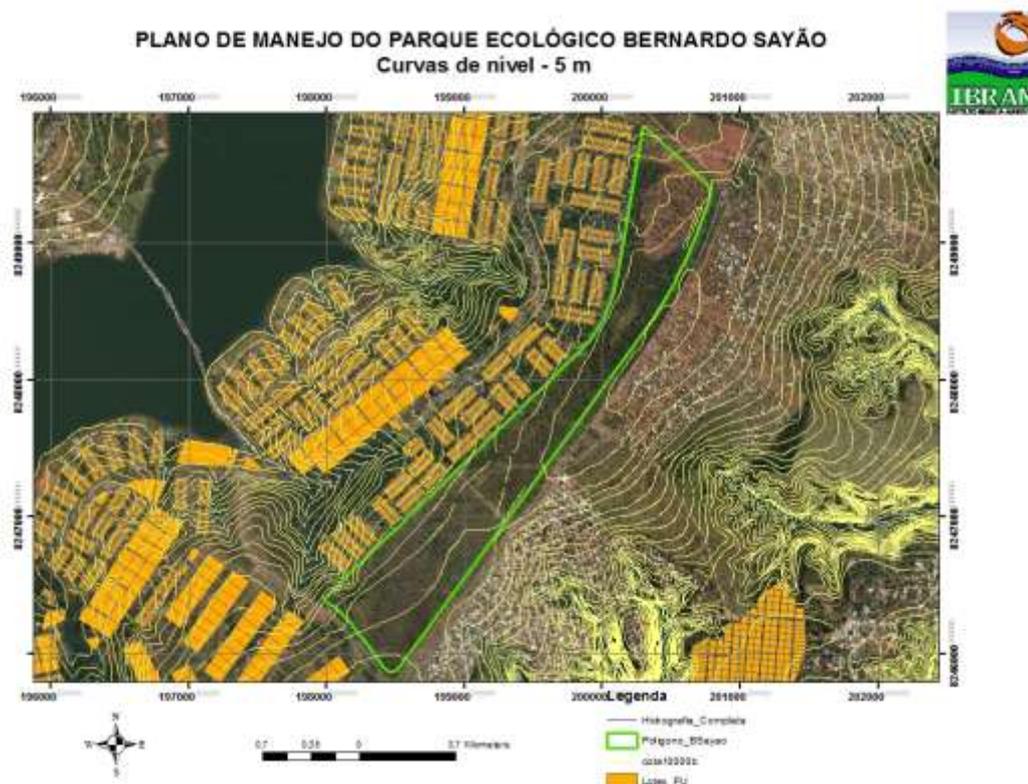
Figura 20: Curvas de nível do Distrito Federal de 5 em 5 metros, 2010. Fonte: SICAD – Mapeamento Aerofotogramétrico do Distrito Federal. Escala: 1:10.000.

De acordo com as curvas de nível do SICAD, a variação de altitude no interior da poligonal do Parque Ecológico Bernardo Sayão vai de 1075 metros, no talvegue do córrego Rasgado, até os 1.115 metros, na parte Nordeste da unidade, nas margens da DF-001.

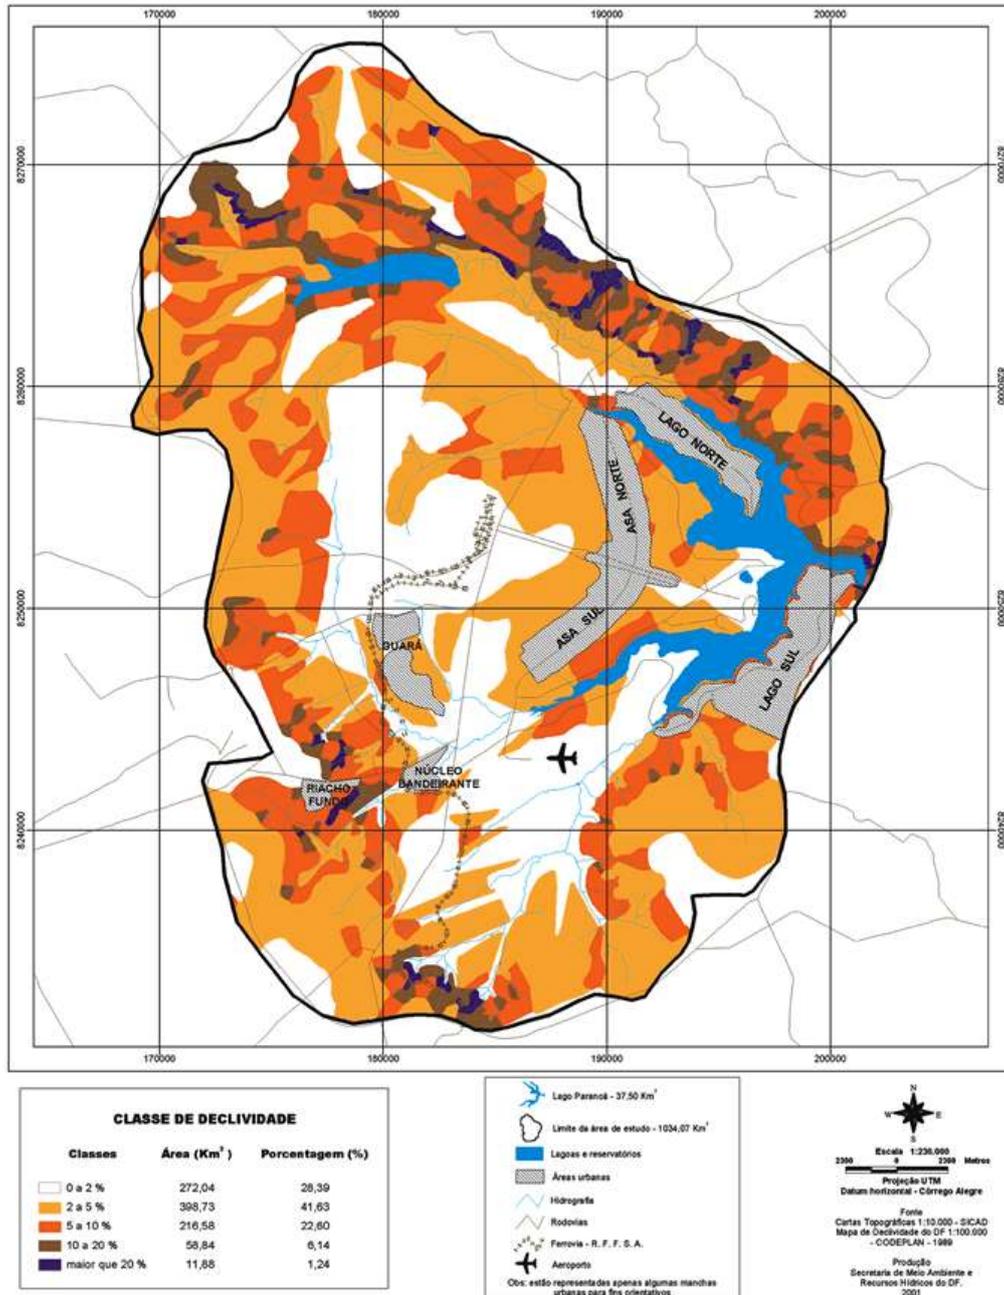
Figura 21: Carta de declividade. Fonte: SEMARH-DF. “Olhares sobre o Lago Paranoá”. 2001.

A Carta de Declividade da Bacia do Lago Paranoá inclui a área do Parque Ecológico Bernardo Sayão nas classes de declividade de 0 a 2%, ao Norte, e de 2 a 5%, ao Sul, corroborando os dados constantes no mapeamento aerofotogramétrico do DF.
