# **PLANO DE MANEJO DO**

# **PARQUE ECOLÓGICO BERNARDO SAYÃO**

## **DIAGNÓSTICO**

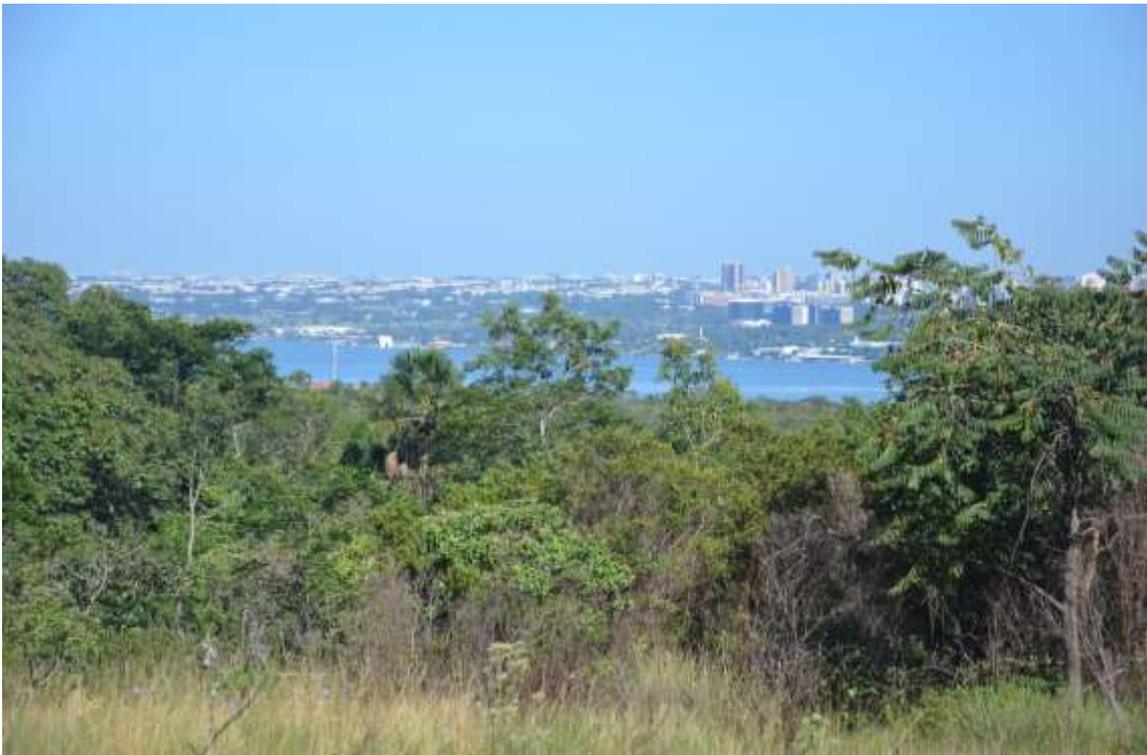
Foto 21: Vista do ponto de quebra do relevo, onde o campo úmido das nascentes do córrego Rasgado se transforma em Mata de Galeria, acompanhando o talvegue do córrego que desce em declive, em direção ao Lago Paranoá.

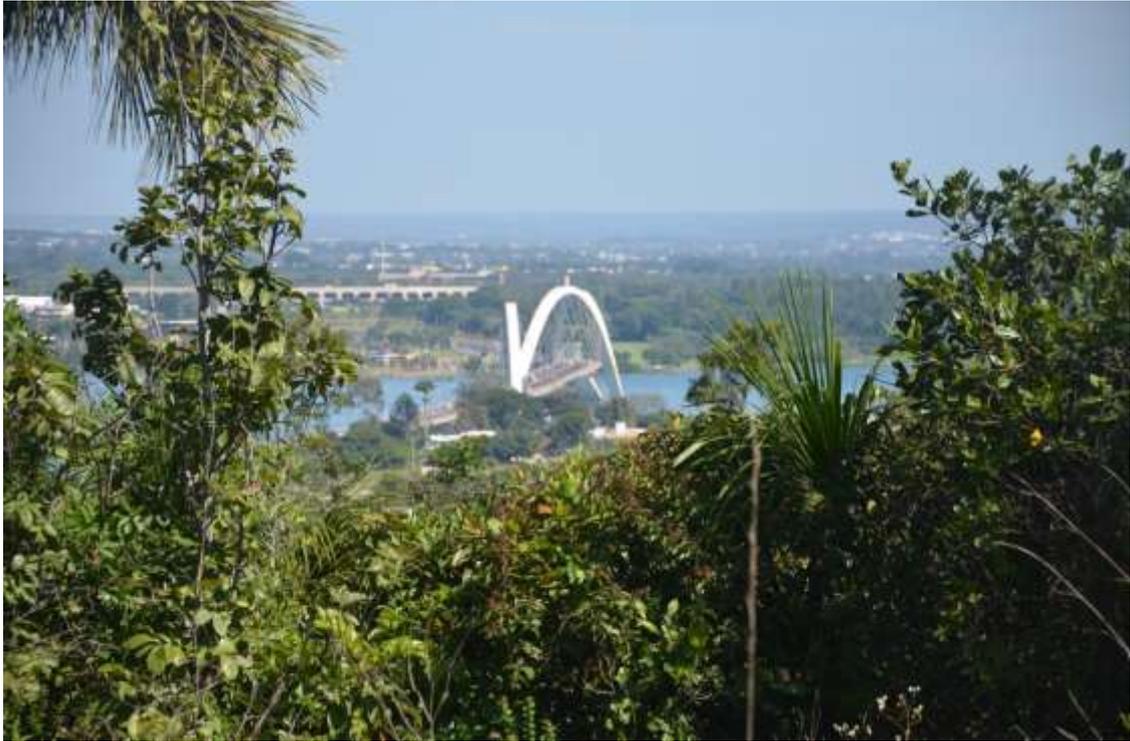
Foto 22: Vista a partir da cabeceira do córrego Rasgado evidenciando a variação de altitude entre o início do talvegue e o Lago Paranoá, com diferença de aproximadamente 100 metros.

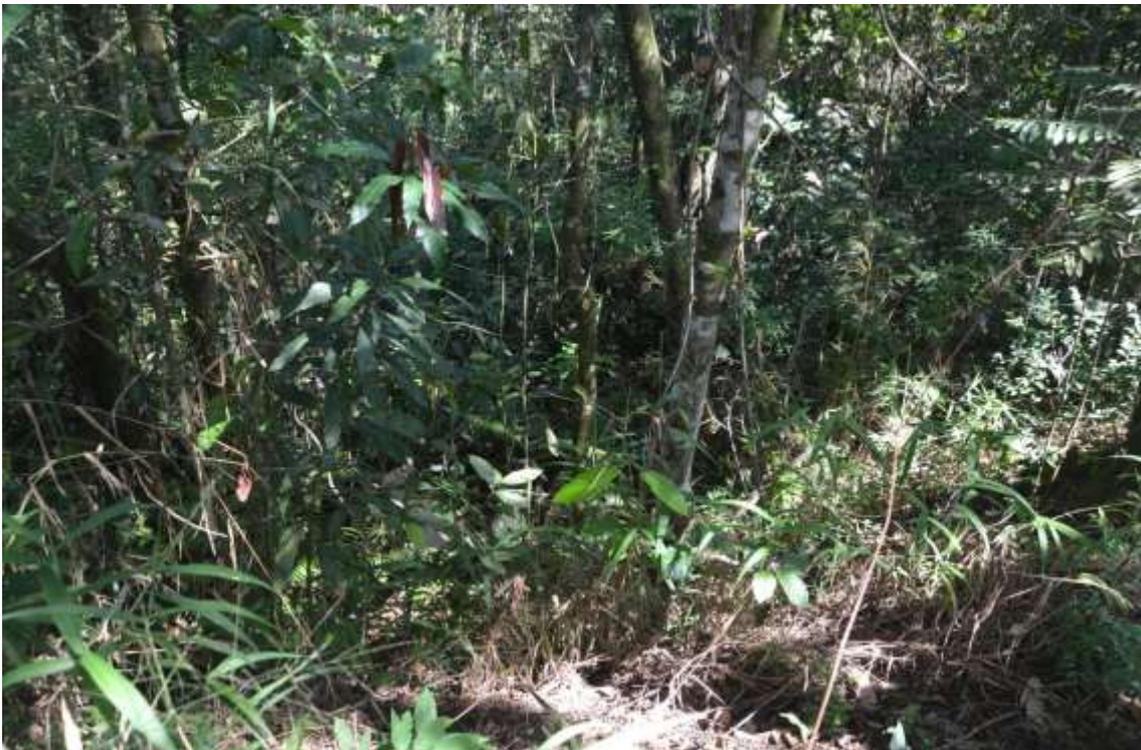
Foto 23: Vista do ponto de entrada na Mata de Galeria no mergulho do relevo, em função do início do talvegue do córrego Rasgado.

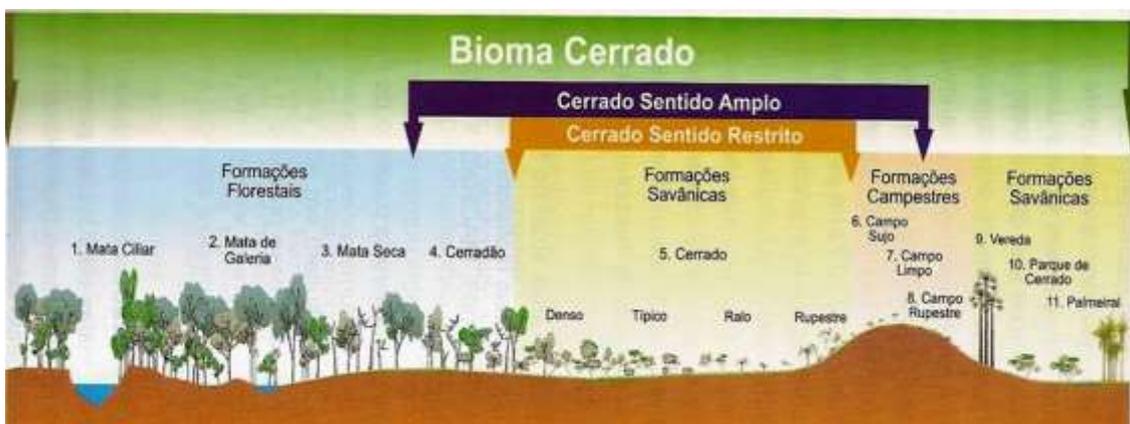
Figura 33: Quadro esquemático das fitofisionomias proposto por Ribeiro e Walter (2008)

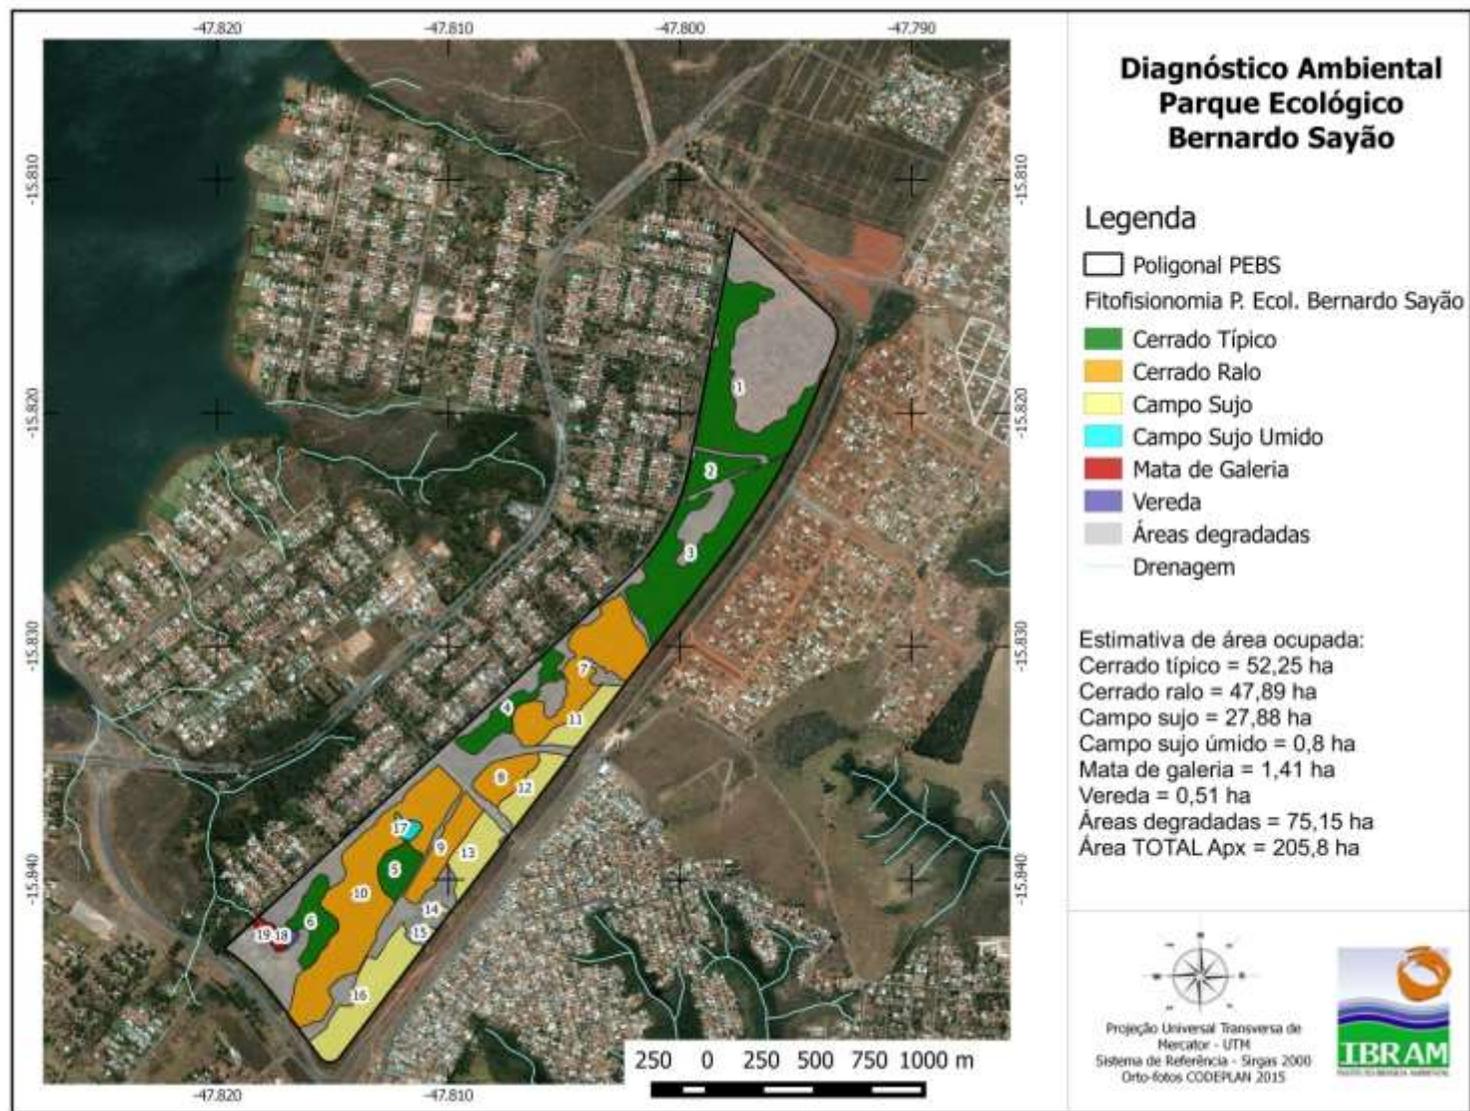
Figura 36: Mapa de fitofisionomias, suas descrições (Tabela 6) e quantitativo de área em cada formação.

Existem, no Parque, remanescentes de vegetação bem conservados, de várias fitofisionomias, especialmente das formações campestres e savânicas. A vegetação nativa do Parque pode ser classificada em: campo sujo, campo sujo úmido com murundus, vereda, cerrado ralo, cerrado típico, e mata de galeria (Figura 36).

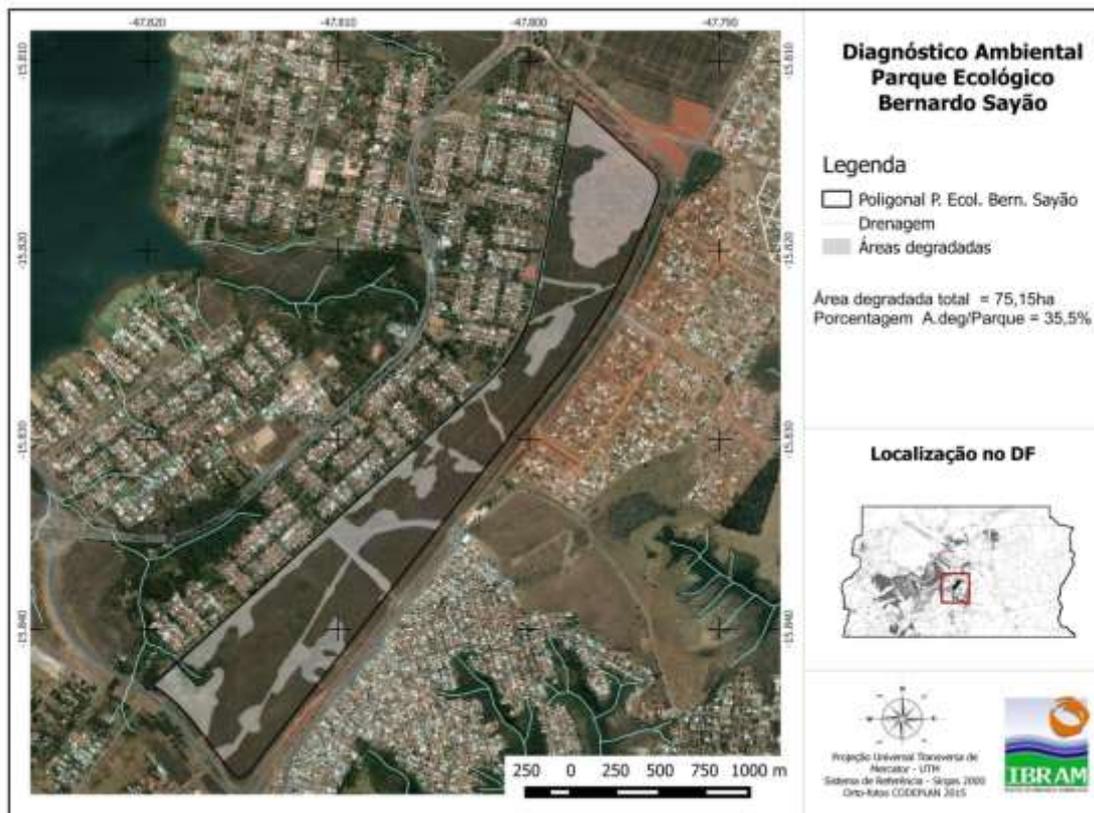
Figura 37. Mapa das áreas degradadas do Parque Ecológico Bernardo Sayão

As áreas degradadas no Parque Ecológico Bernardo Sayão foram mapeadas conforme figura 37 e 38, a seguir. Cada fragmento antropizado foi mensurado espacialmente, descrito e classificado em categorias de impacto, conforme tabela 9, a seguir. Tais informações poderão ser utilizadas na gestão da unidade e na elaboração do Plano de Recuperação de Áreas Degradadas da Unidade de Conservação. Estas poderão, também, ser utilizadas no monitoramento dos impactos no tempo, de modo que novos registros sejam identificados, rapidamente, por meio de imagens aéreas de alta resolução.

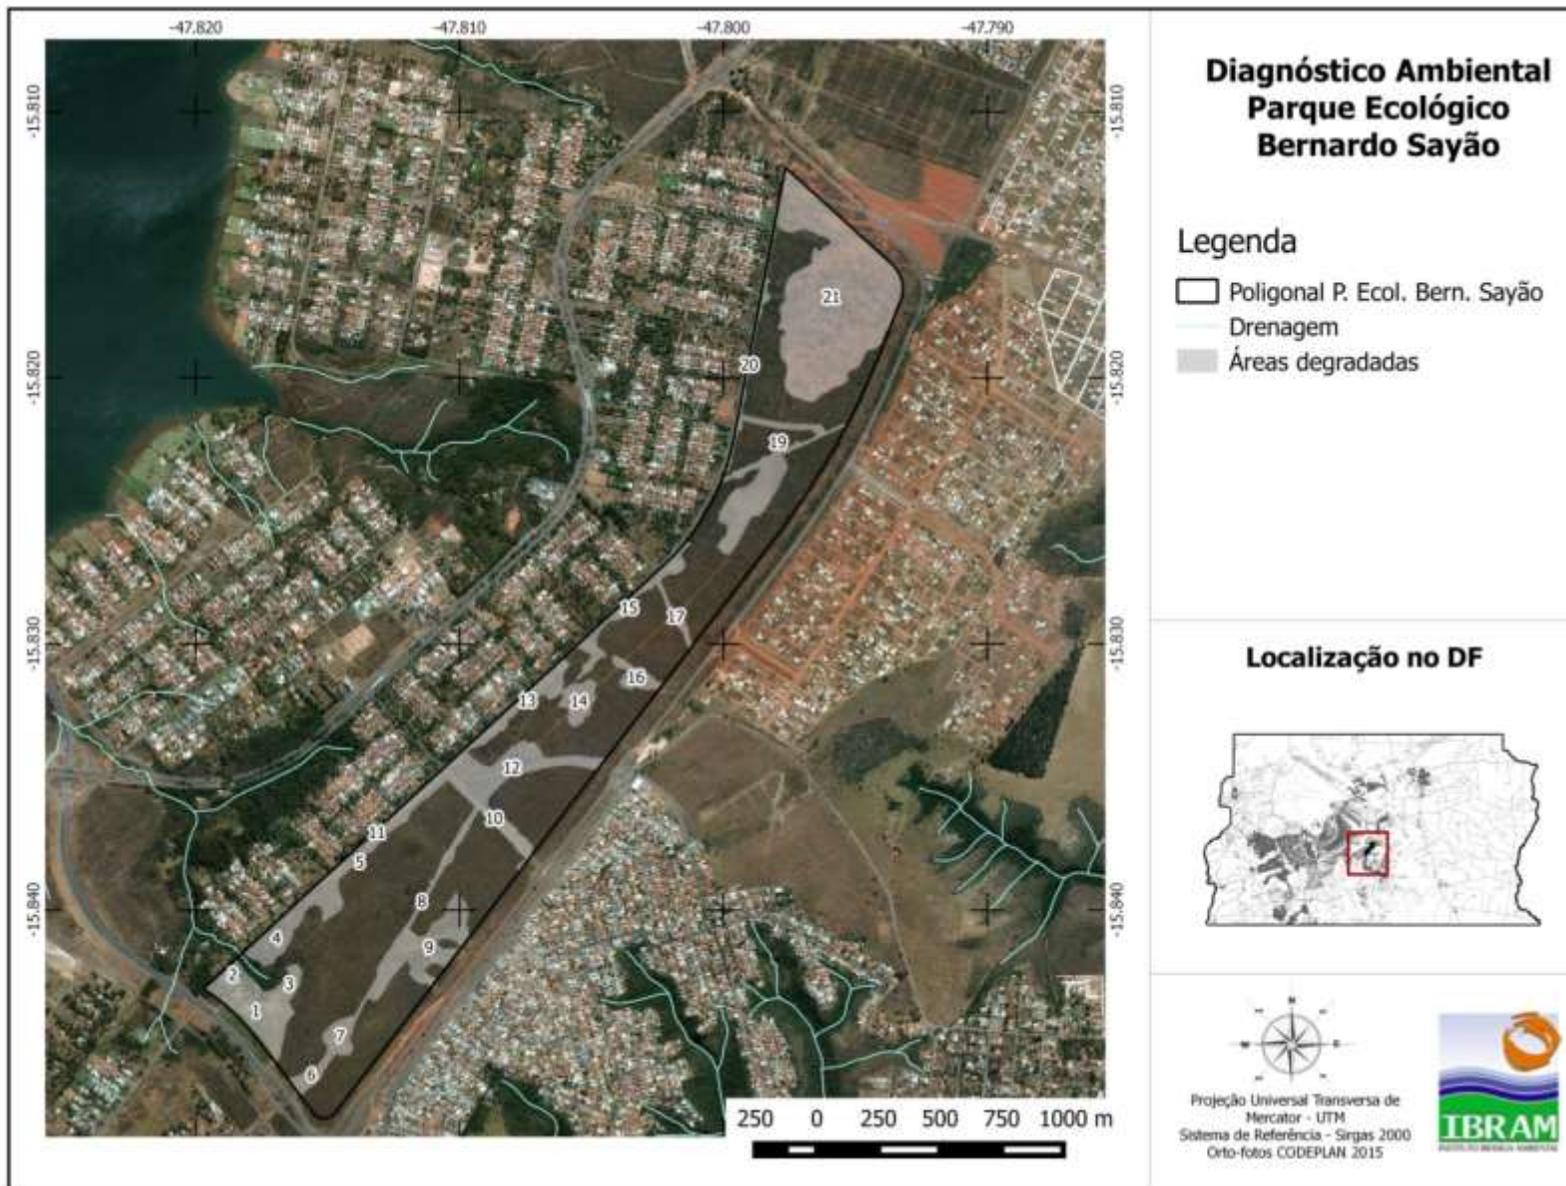
Figura 38: Mapa de detalhe da situação de degradação dos fragmentos do PEBS.

18	Intervenção por maquinário.	Trecho com poucos indivíduos arbóreos consolidados e alta densidade de herbáceas invasoras.	Passível de utilização para uso público	4.341937
19	Acesso e efeito de borda, deposição de entulhos, intervenção por maquinário.	Trecho em regeneração, com incidência de herbáceas invasoras espaçadas.	Controle de spp invasoras e regeneração natural.	1.645621
20	Acesso e efeito de borda, e área externa ao cercamento.	Trecho limítrofe, sujeito aos efeitos de borda.	Controle de spp invasoras e implantação de aceiro.	0.925846
21	Área de empréstimo, área de implantação da ETA.	Local de remoção da camada superficial do solo, com alta densidade de spp. exóticas invasoras.	Local para deposição de TopSoil para recuperação.	27.9777
TOTAL				75.15453

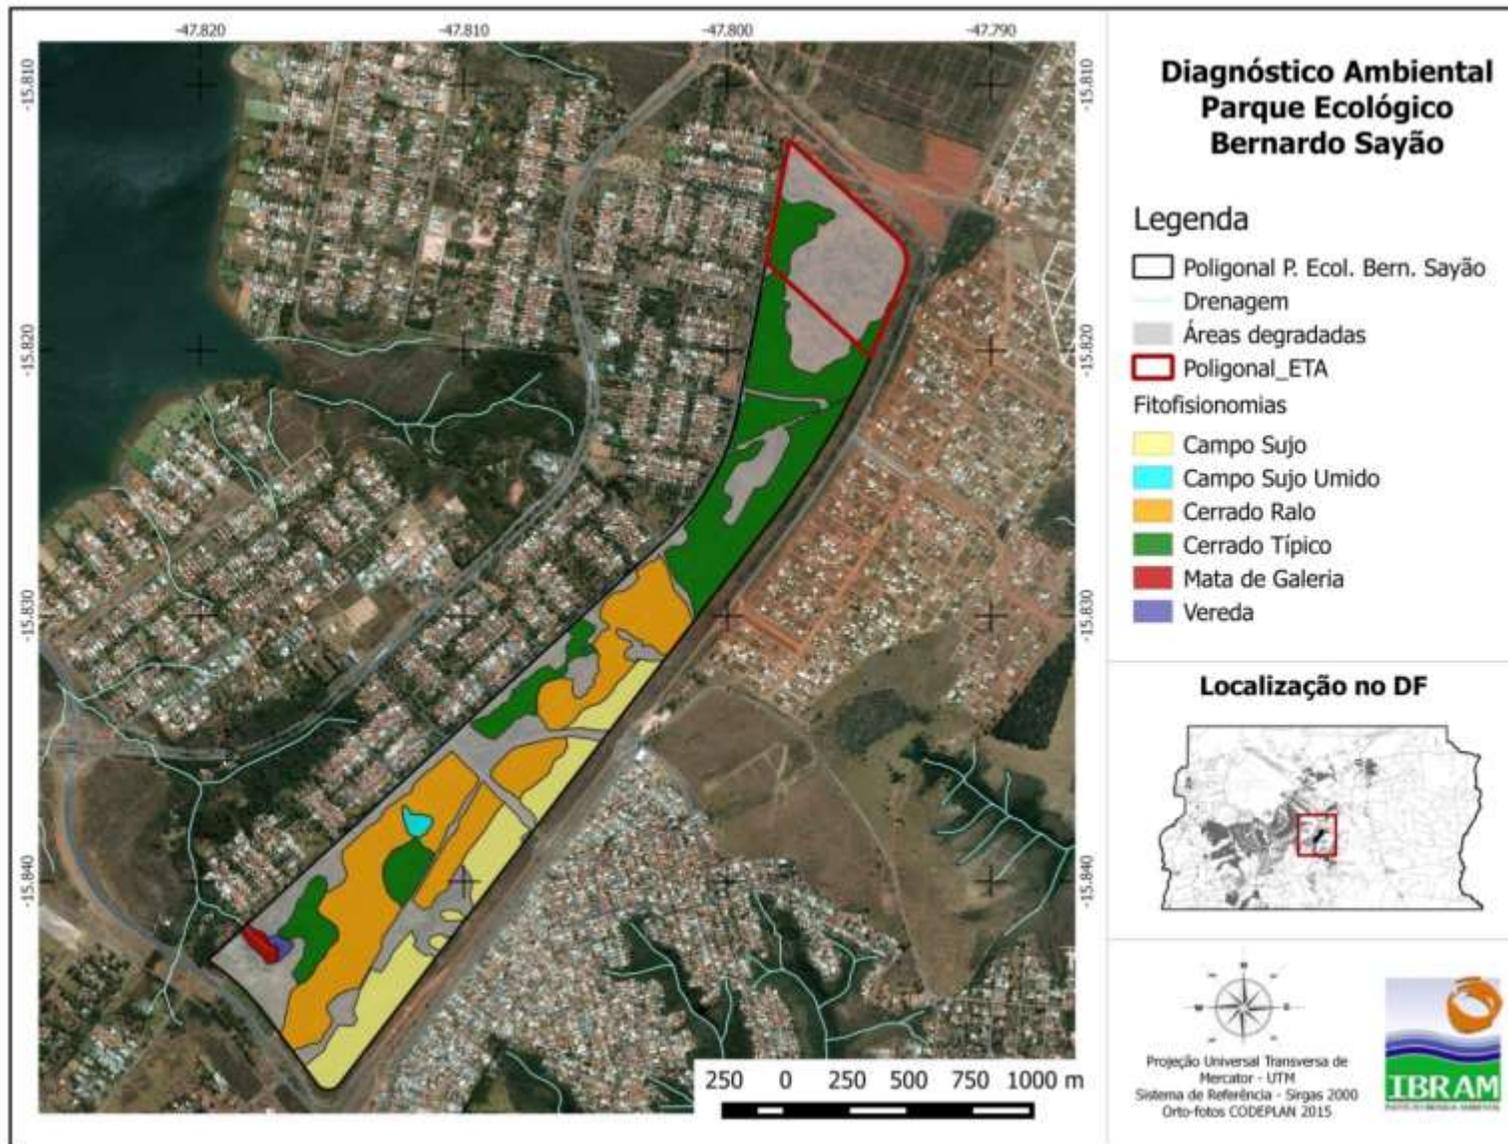
Figura 39: Mapa de fitofisionomias e áreas degradadas do Parque Ecológico Bernardo Sayão.

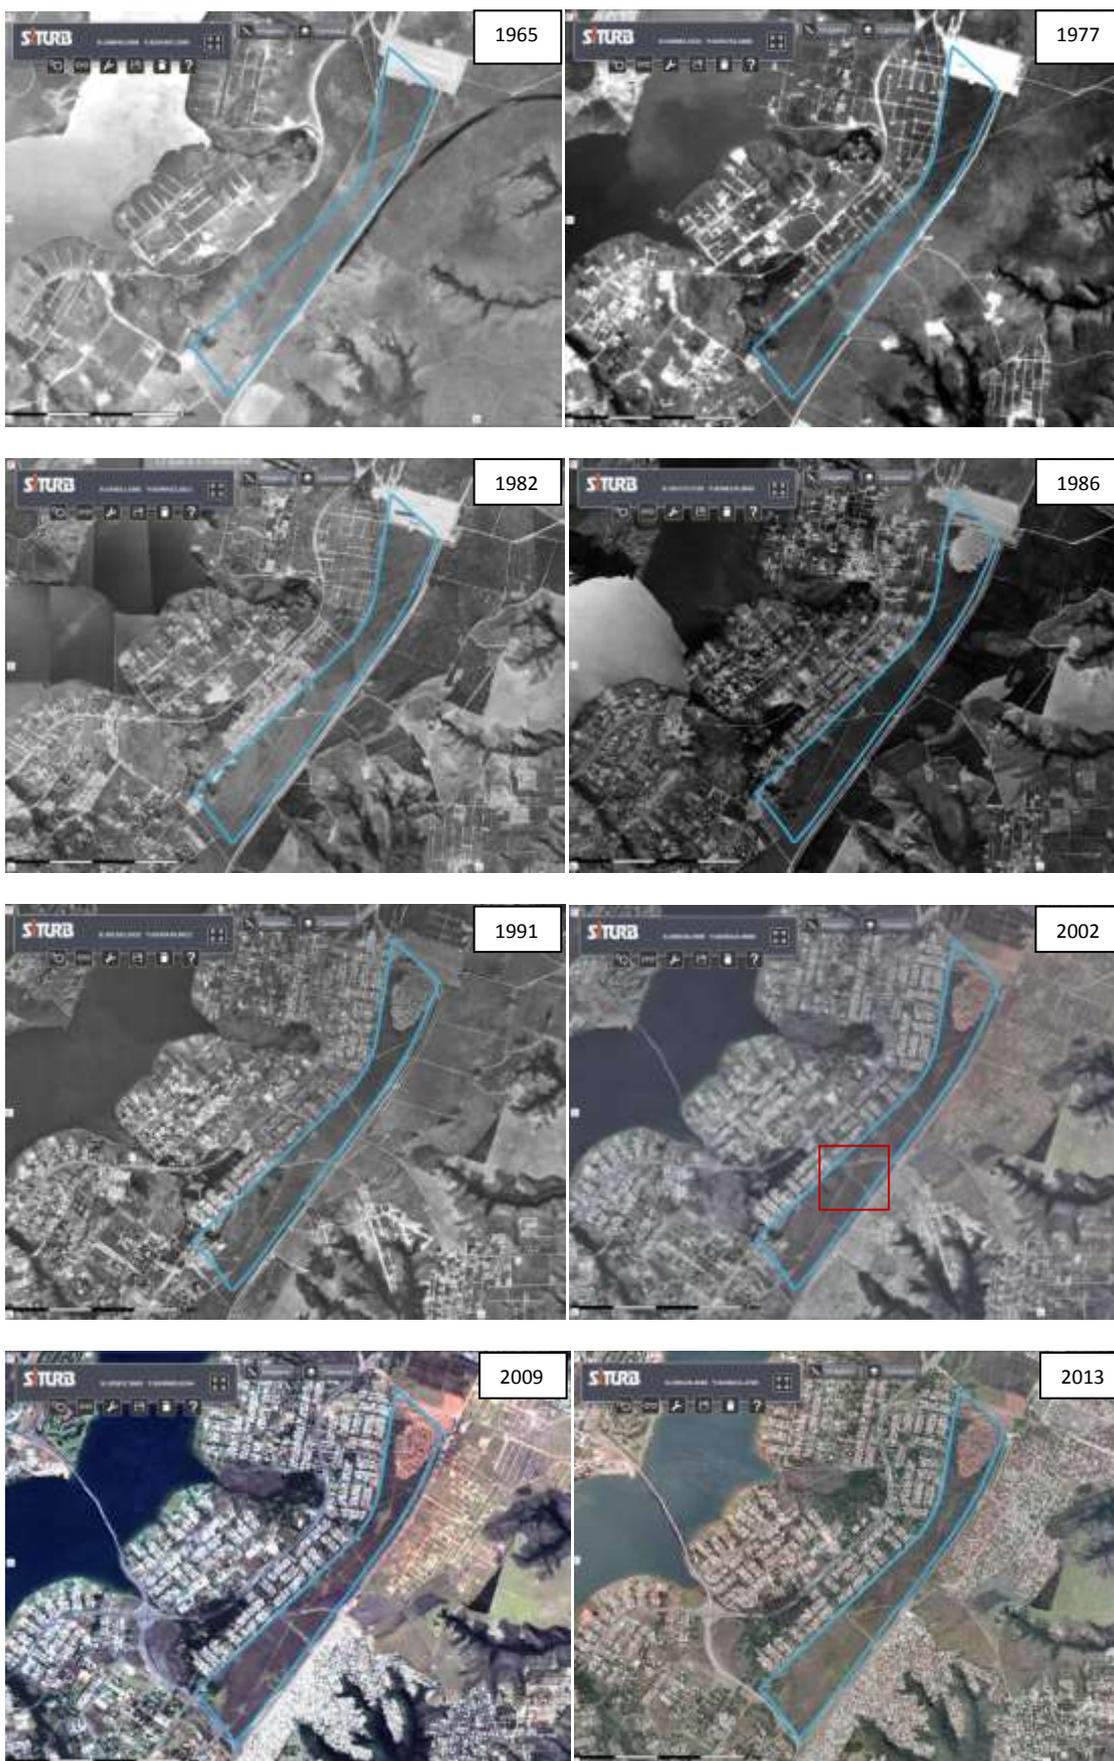
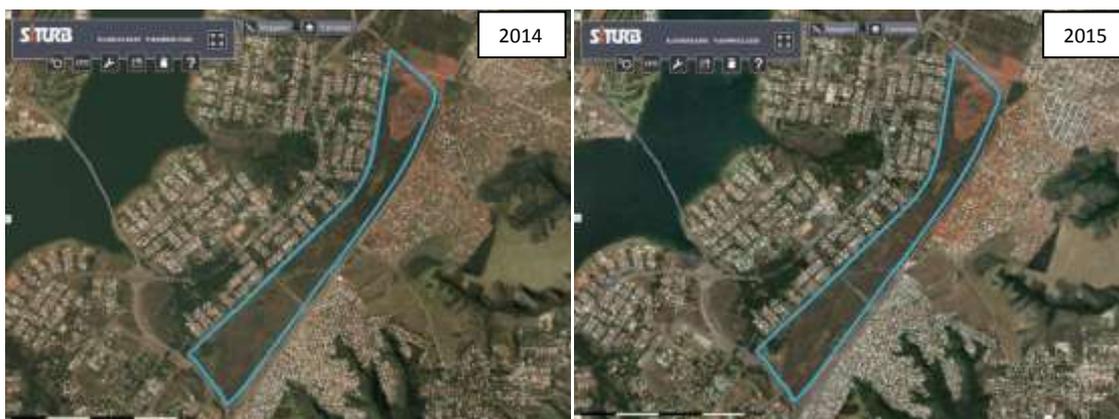
Figuras 40: Histórico de imagens aéreas da degradação no Parque Ecológico Bernardo Sayão, com destaque para imagem de 2002, onde já é possível ver a abertura da via H1-104, objeto de conflito.

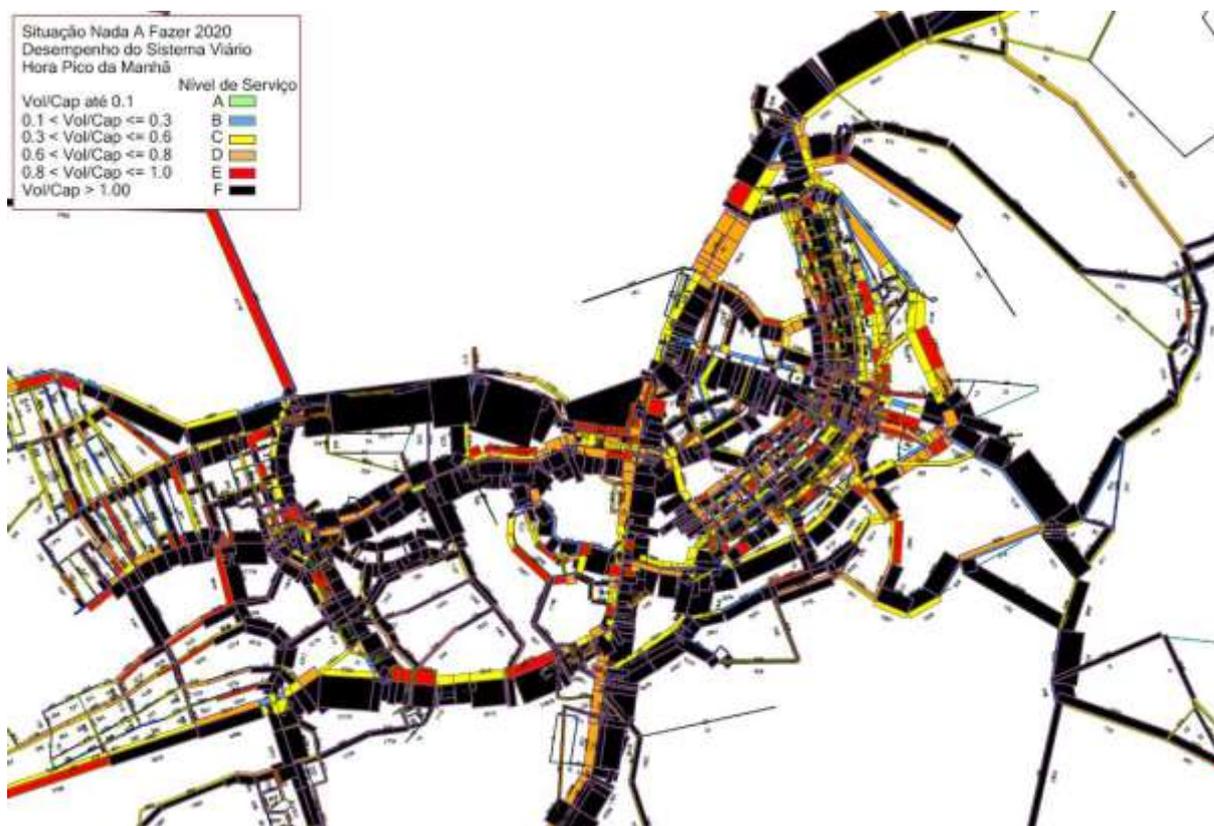
Figura 50: Desempenho do sistema viário na hora de pico pela manhã em 2020 no cenário "Nada a Fazer".

Esse cenário de 2020 aponta um sobrecarregamento da Ponte JK, equiparado aos grandes eixos de acesso à Brasília. Essa tendência aponta uma progressiva centralidade do Parque com relação às vias de ligação do Paranoá/Itapoã, condomínios do Jardim Botânico e São Sebastião, que tendem a formar um fluxo de veículos cada vez maior, tanto em direção ao Lago Norte e Asa Norte, quanto em direção ao Lago Sul e Brasília Centro, caso não haja investimentos consistentes em transporte público.

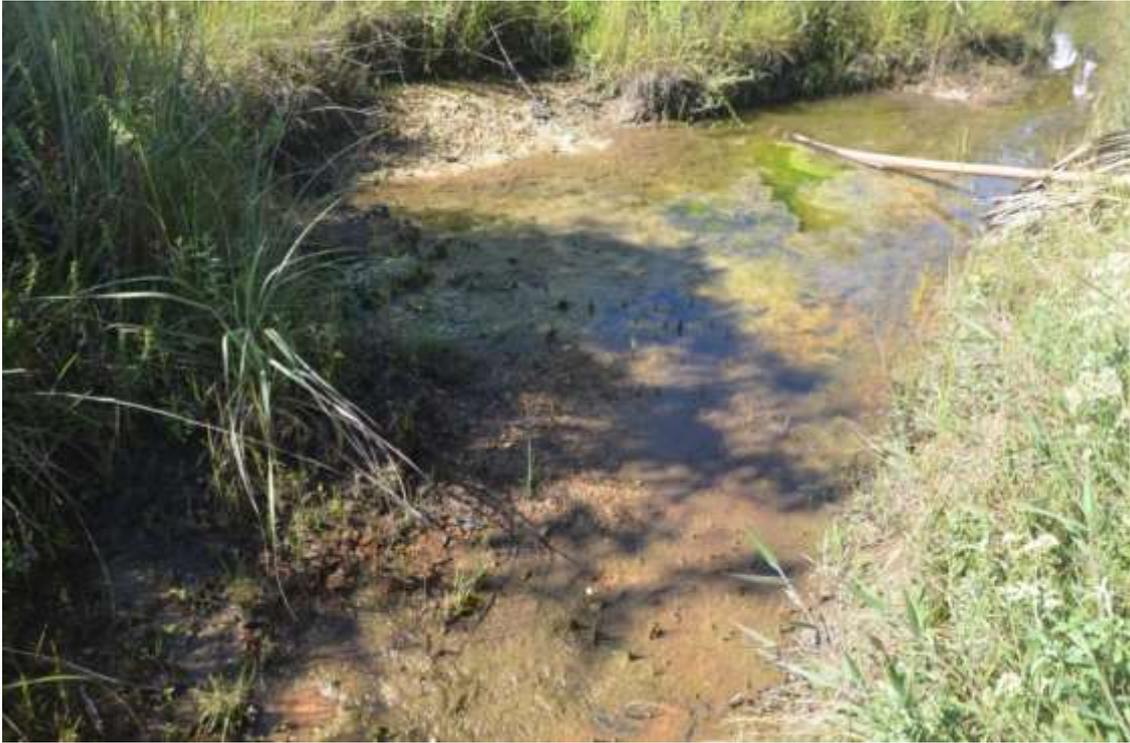
Foto 52: Área de nascente na cabeceira do córrego Rasgado.

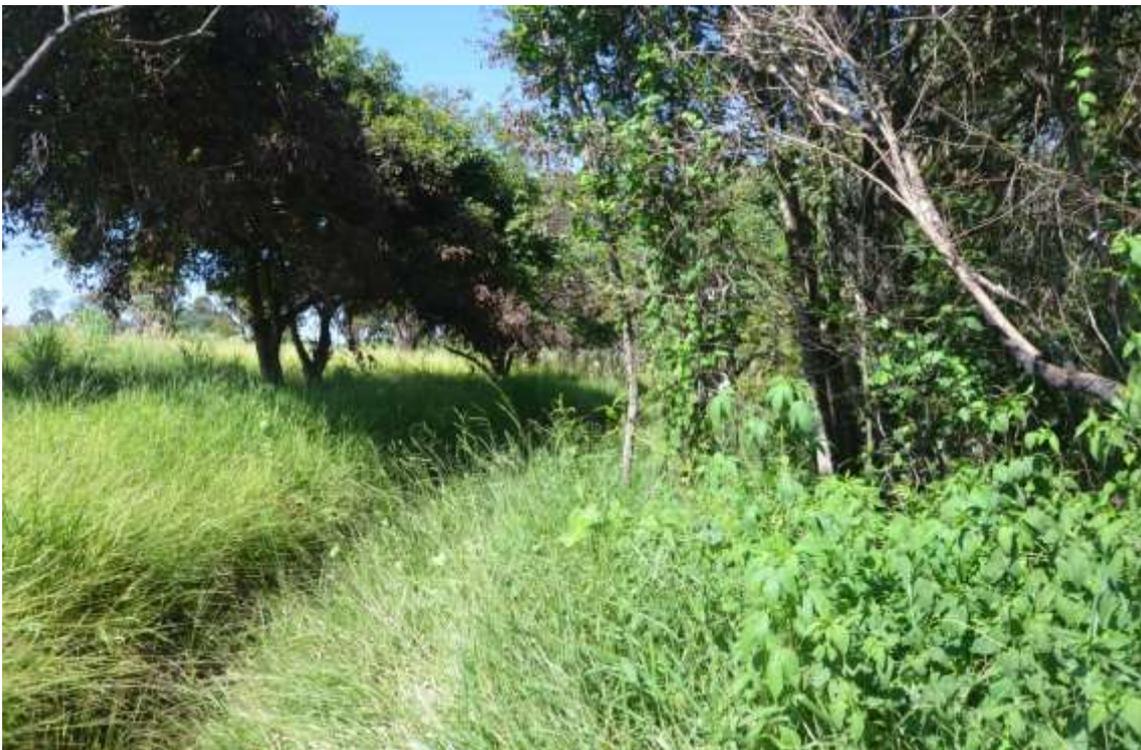
A ocupação irregular de residência na parte sudoeste do Parque, na cabeceira do córrego Rasgado, faz uso de suas águas por meio de bombeamento não licenciado. As águas que afloram no campo úmido das cabeceiras do córrego, a montante da formação da mata de galeria, são conduzidas por meio de uma vala aberta no solo para uma pequena barragem, de onde descem, por gravidade, canalizadas em tubo de 75 mm, em direção à caixa d'água de armazenamento inicial. A caixa d'água localizada no interior da mata armazena a água que é bombeada para abastecimento da residência, para os mais diversos usos.

A irregularidade ambiental é caracterizada tanto pela abertura da vala que desvia as águas das nascentes do córrego Rasgado, quanto pela construção da barragem que acumula água para o bombeamento na caixa d'água. Essa captação é realizada em uma unidade de conservação, sem nenhum tipo de licença ou outorga.

Foto 53: Canal de água aberto na cabeceira do córrego Rasgado, a montante da mata de galeria.

A ocupação irregular deverá ser removida da unidade de conservação por meio de ação de reintegração de posse seguida de ação demolitória. Após as demolições das estruturas que não puderem ser aproveitadas na unidade de conservação, deverá ser executado um plano de recuperação das áreas degradadas, a expensas do infrator.

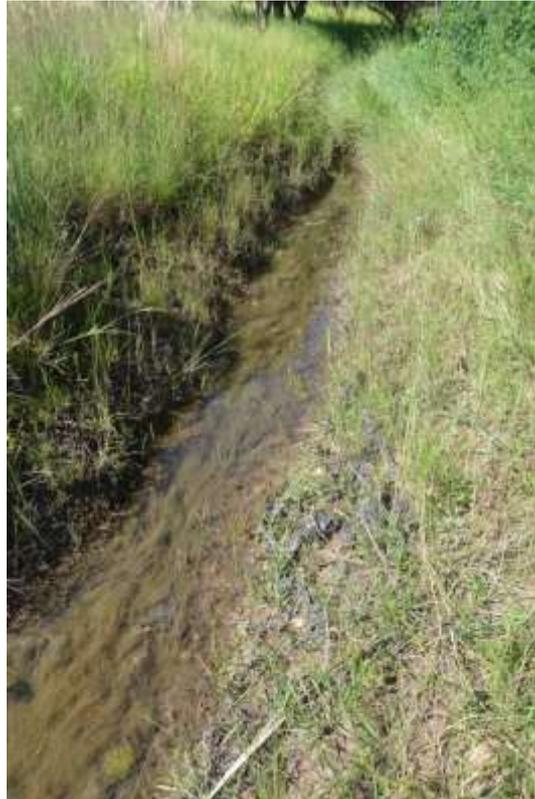
Foto 54: Vista do canal de água aberto a partir nas nascentes do córrego Rasgado.

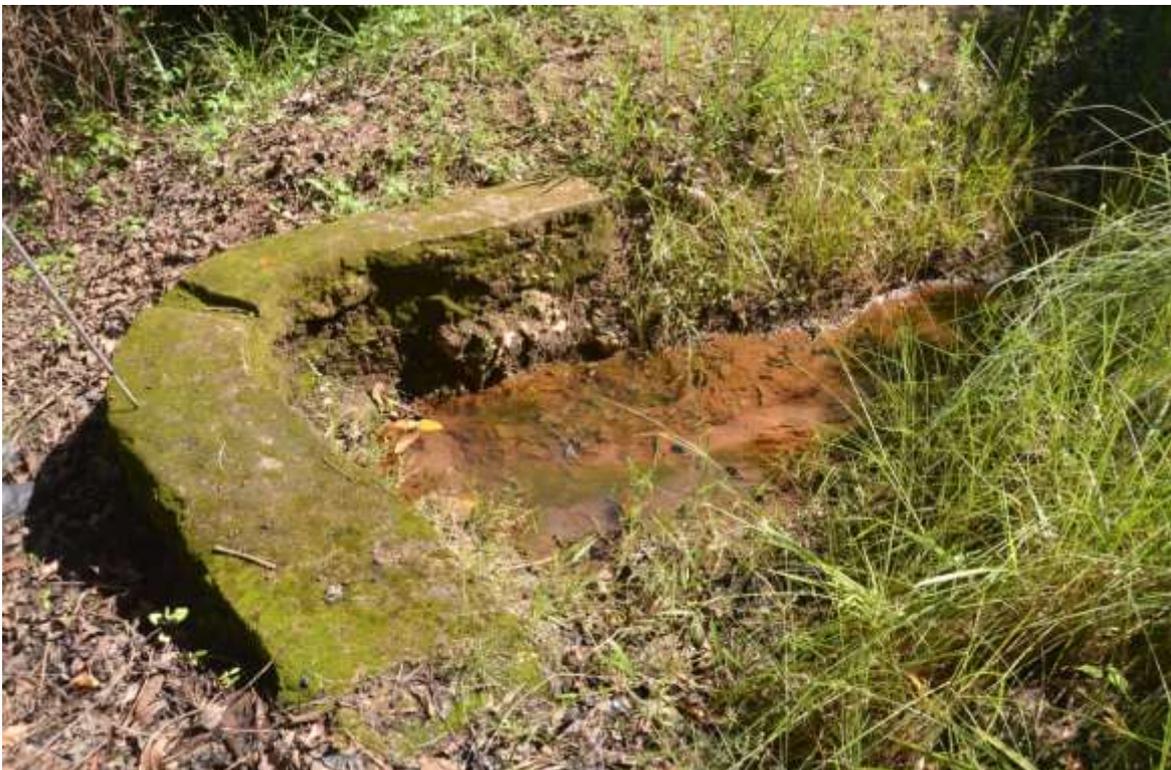
Foto 55: Barraginha de retenção da água das nascentes do córrego Rasgado para captação por gravidade.

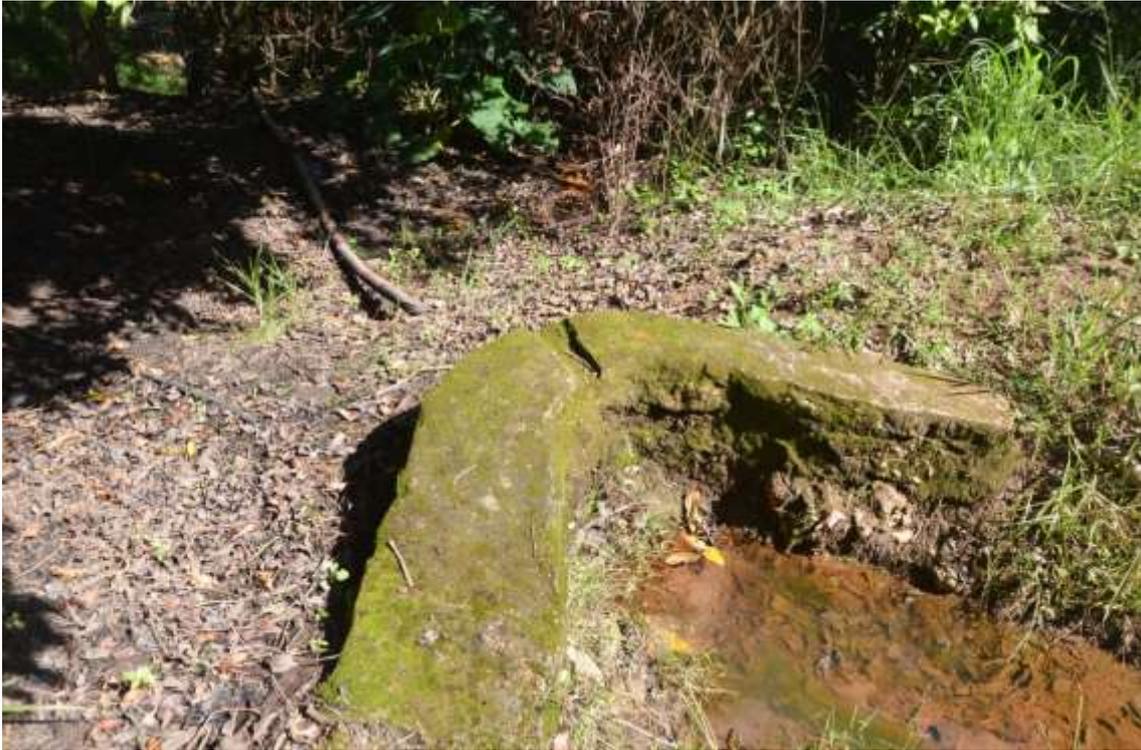
Foto 56: Barraginha de retenção da água das nascentes do córrego Rasgado para captação por gravidade, mostrando a tubulação em direção à caixa d'água.

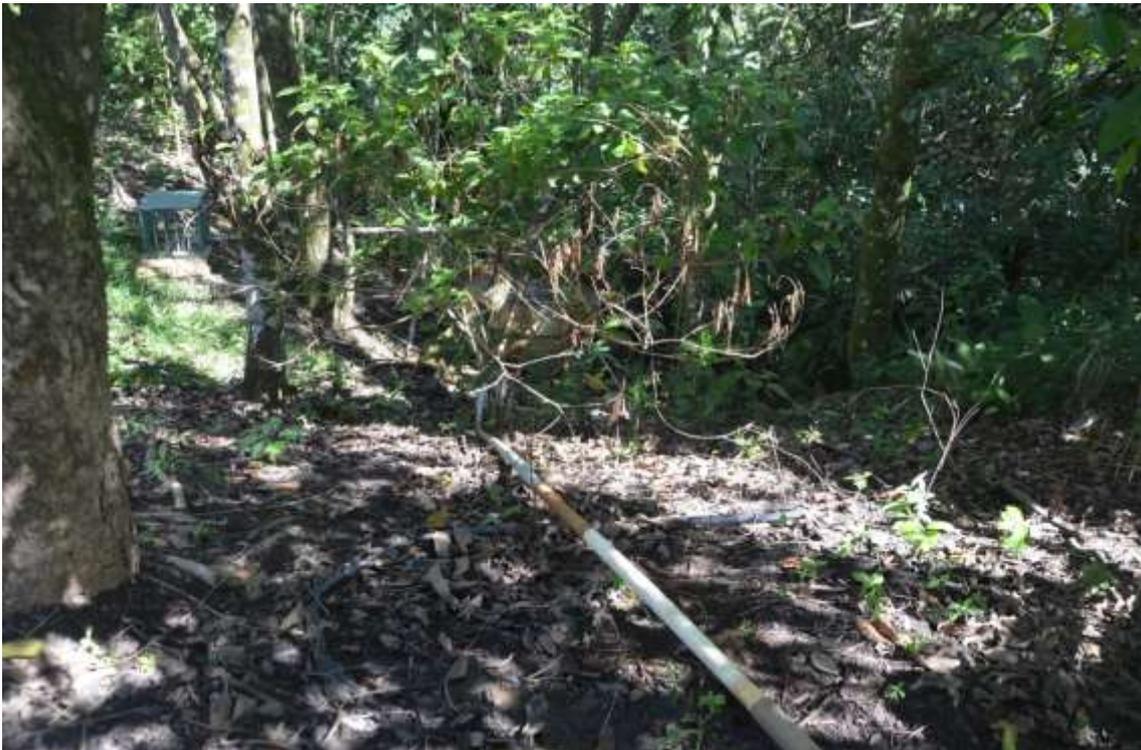
Foto 57: Tubulação de ligação da barraginha com a caixa d'água utilizada para armazenamento e bombeamento de água para a ocupação irregular no interior do parque.

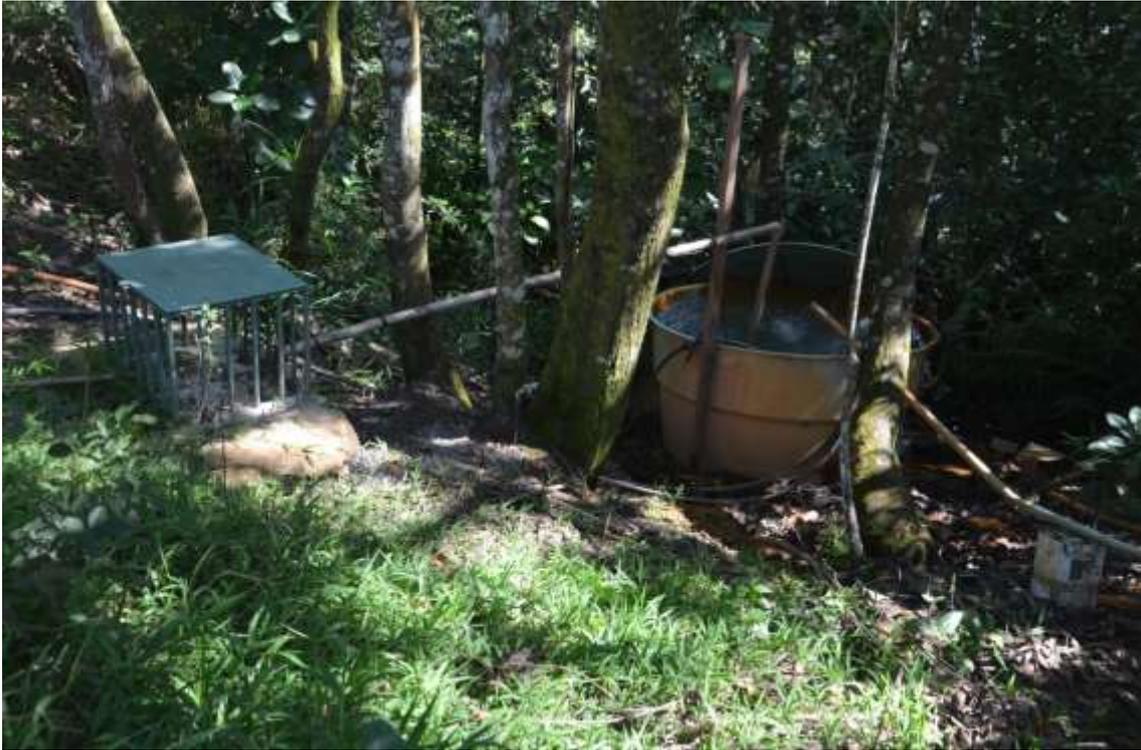
Foto 58: Vista da tubulação da captação levando água à caixa d'água e a grade da bomba hidráulica de lançamento da água para a ocupação irregular.

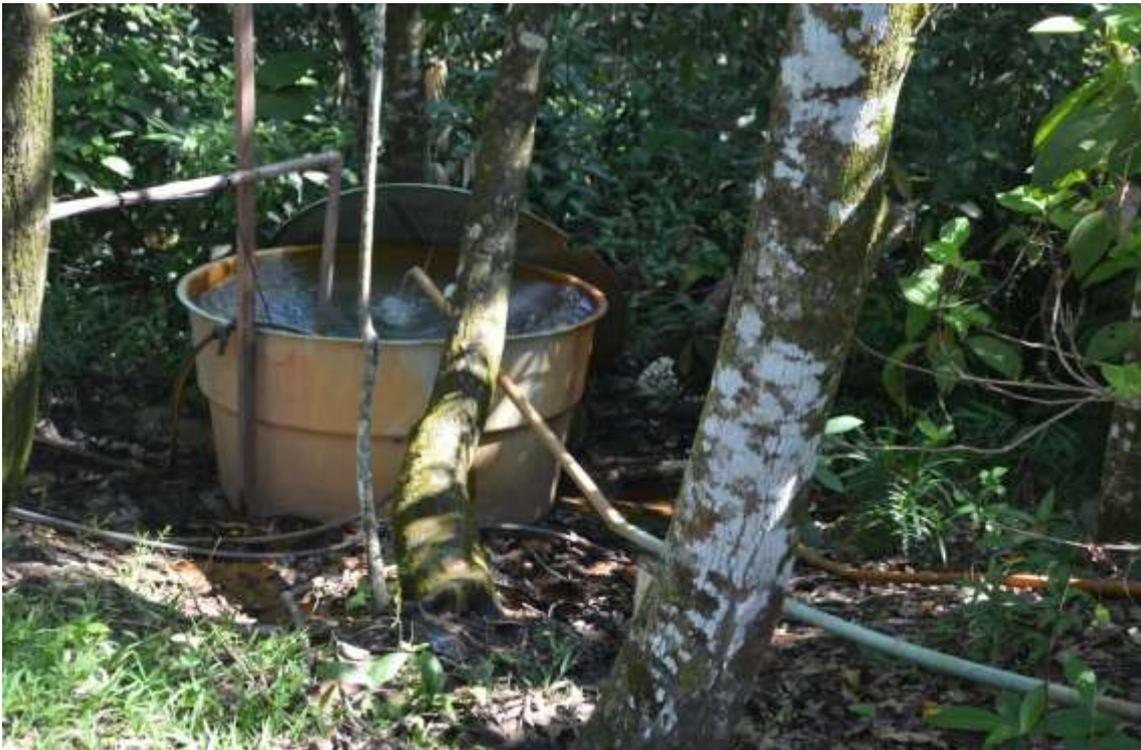
Foto 59: Caixa d'água abastecida pela água das nascentes do córrego Rasgado, utilizada para o bombeamento da água para a residência da ocupação irregular, no interior do parque.

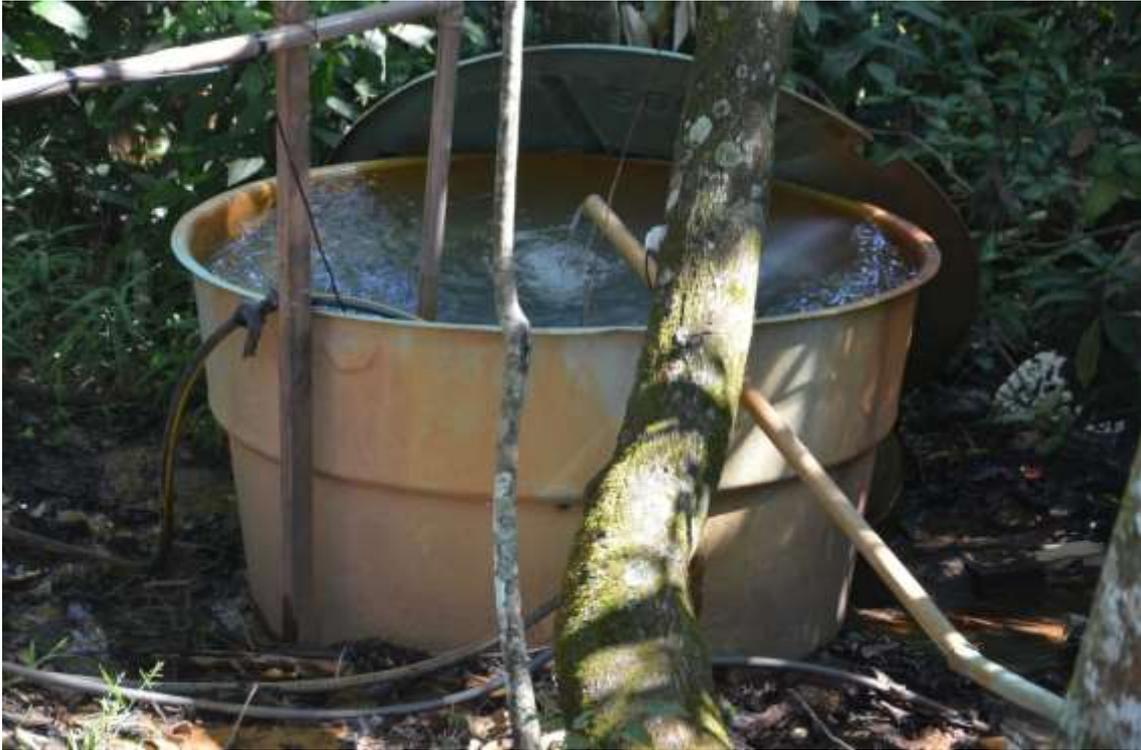
Foto 60: Detalhe da caixa d'água de abastecimento da ocupação irregular, mostrando a vazão captada do córrego Rasgado (Tubo de 75 mm).

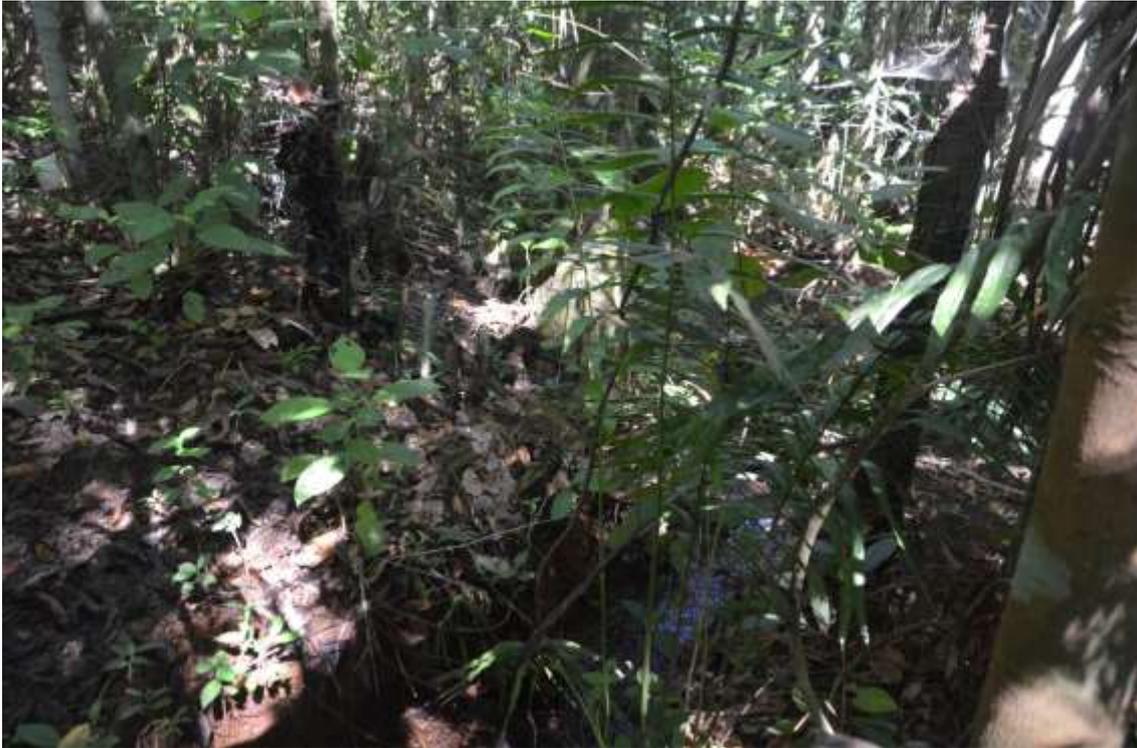
Foto 62: Cerca de divisão da área de ocupação irregular, no interior da mata de galeria do córrego Rasgado.
