# **PLANO DE MANEJO DO**

# **PARQUE ECOLÓGICO BERNARDO SAYÃO**

## **DIAGNÓSTICO**

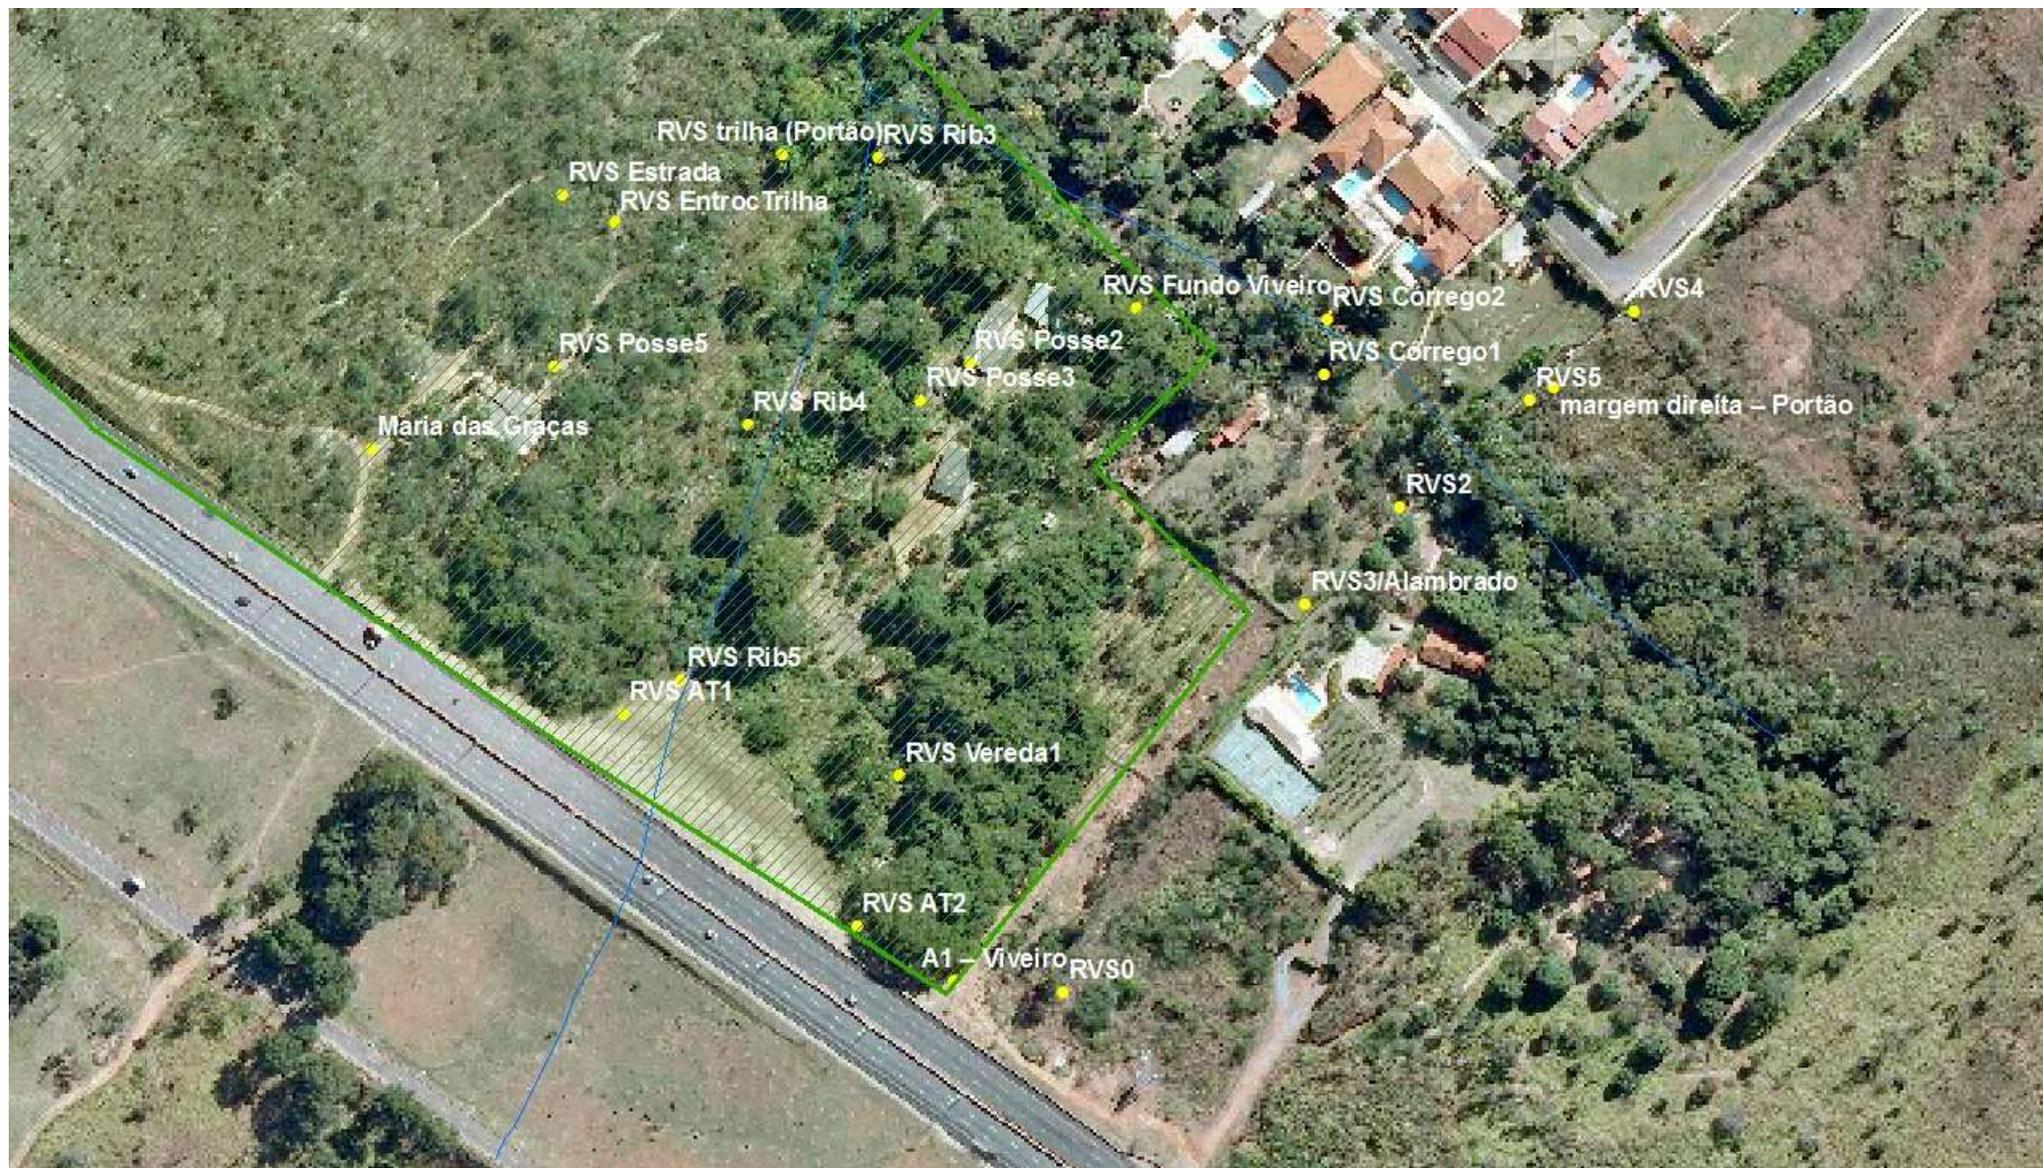
Figura 73: Ocupações existentes na área sul do RVS do córrego Rasgado.

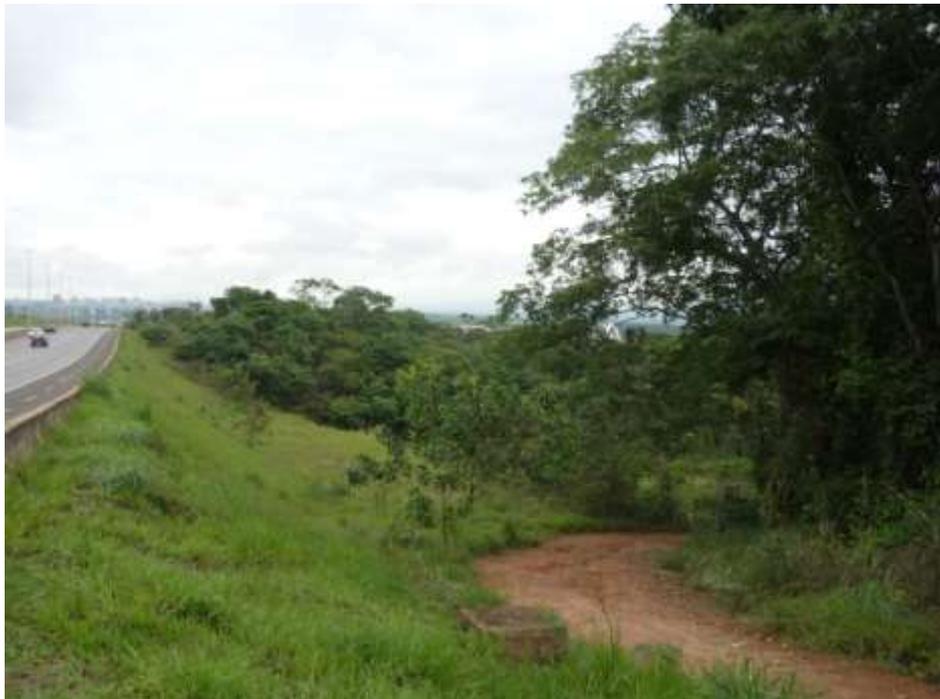
Foto 64. Vista do talude da estrada na faixa de domínio da rodovia.

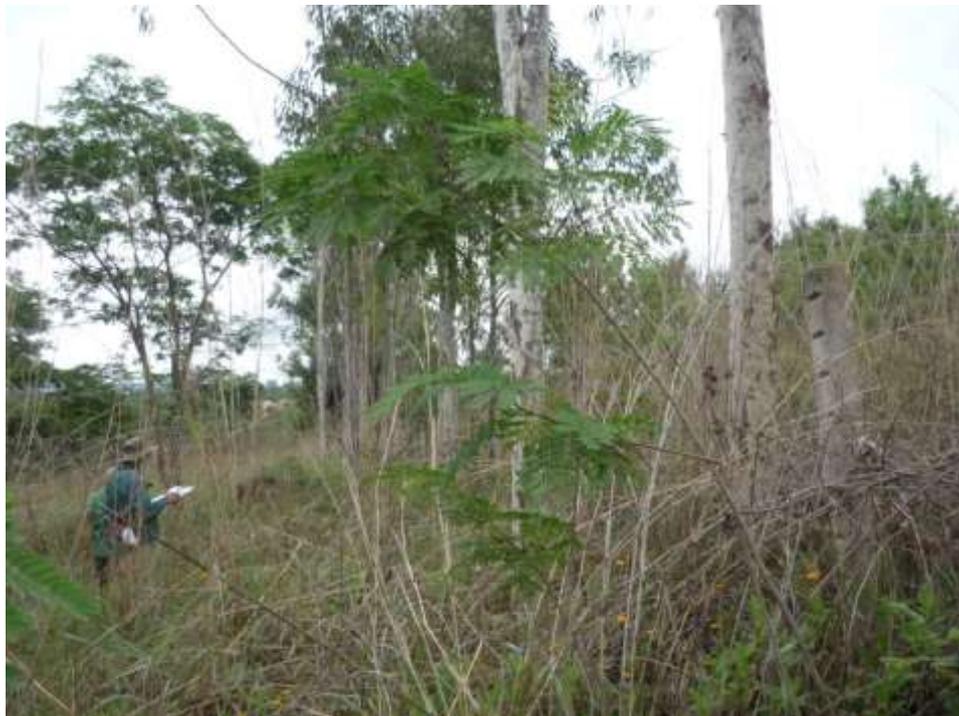
Foto 66. Limite da Chácara do Viveiro Sales com o Parque Bernardo Sayão.

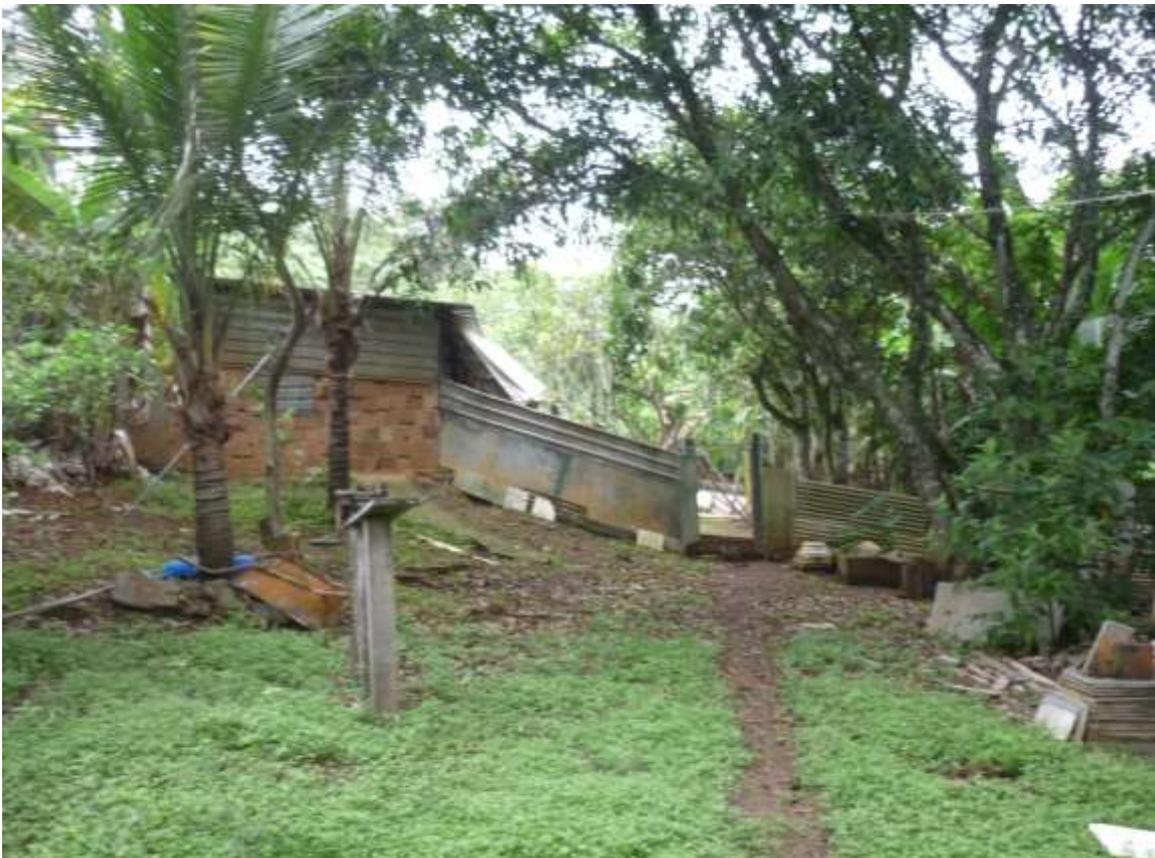
Foto 72. Divisa entre o Lote 03 do Conj.01 da QI 27 e a invasão dos fundos.

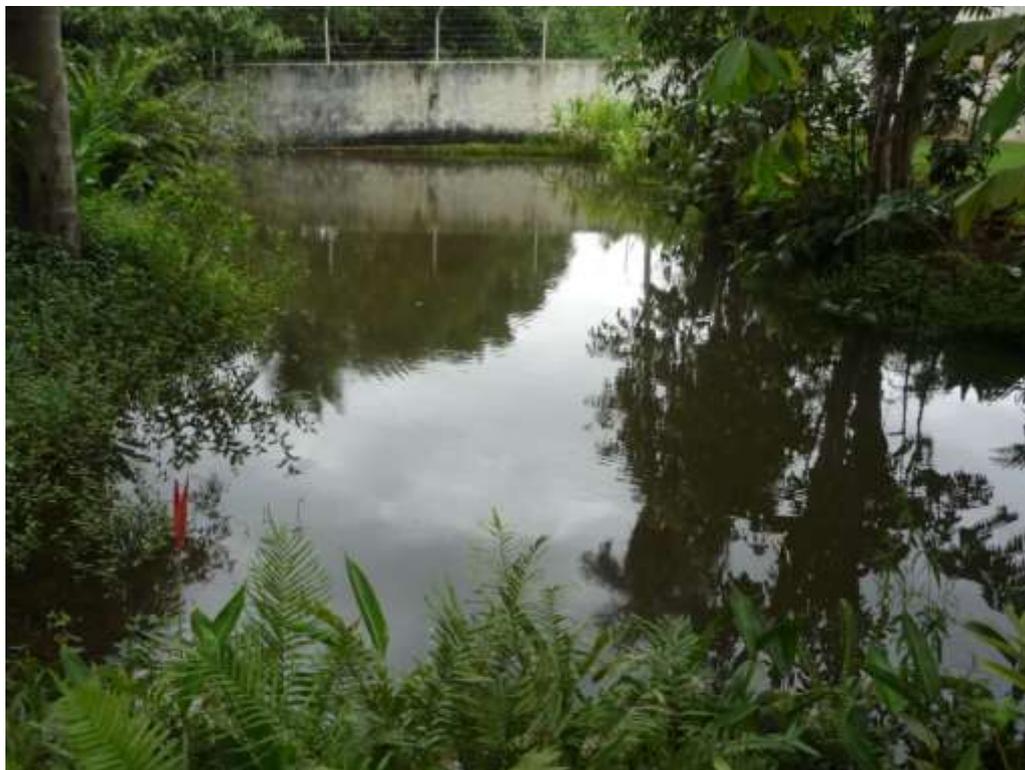
Foto 74. Lagoa formada pela barragem das águas do córrego Rasgado, nos fundos do Lote 03 do Conjunto 01 da QI 27.

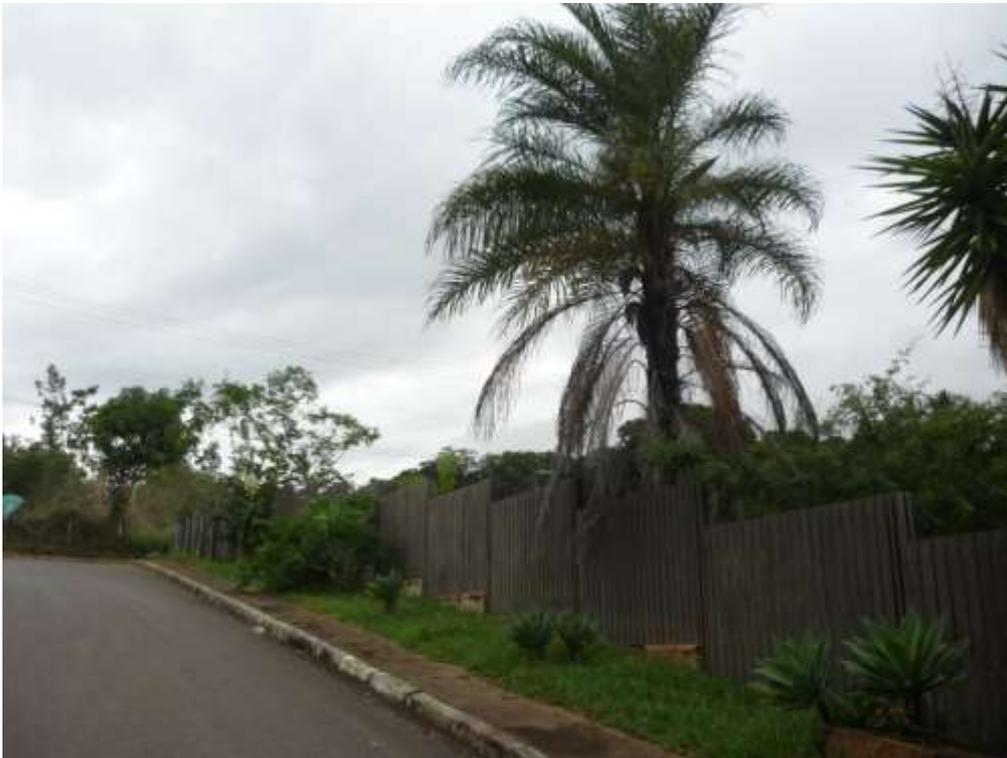
Foto 77. Limite do Lote 01 do Conjunto 01 da QI 27 com o Parque Bernardo Sayão.

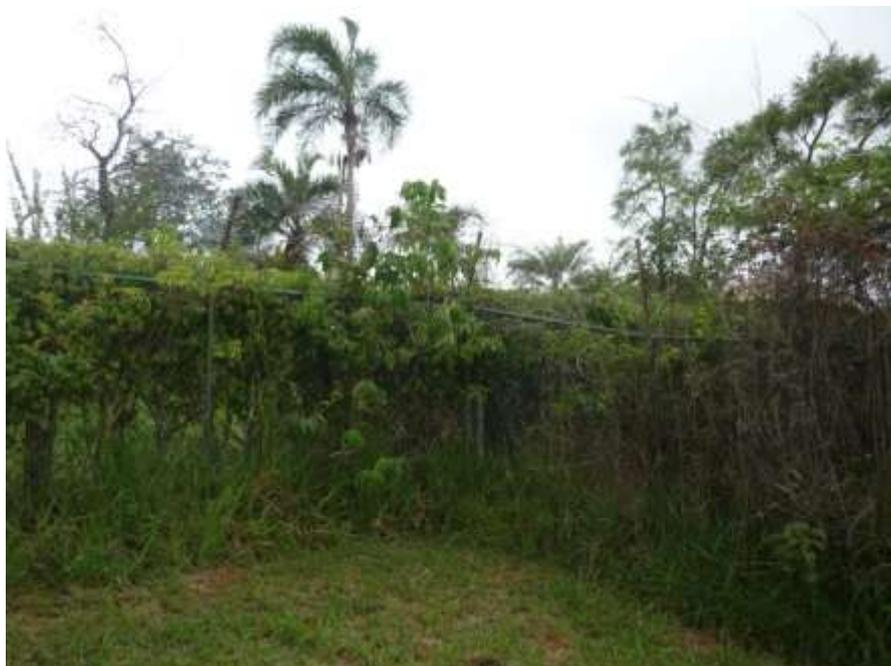
Divisa da Área do Viveiro / Invasão da QI 27 Conjunto 1 Casa 1. Gramado com exóticas no meio de nativas do cerrado e mata.

Foto 79. Vértice do Lote 01 do Conjunto 01 da QI 27 com o Viveiro.

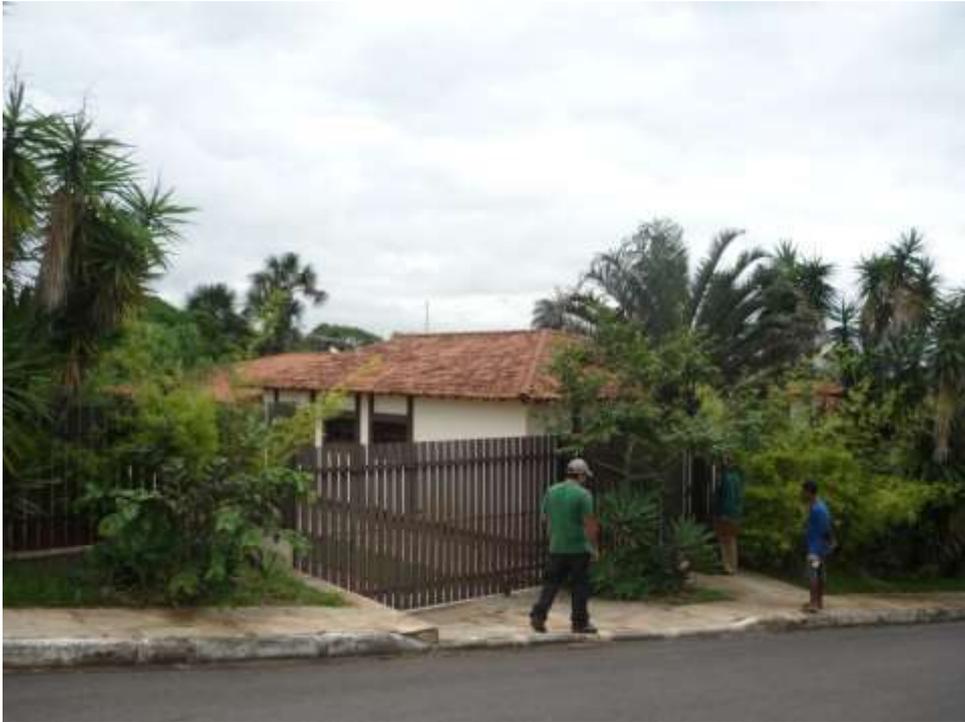
**Frente oficial do terreno = 20m; Medido = 65m**  
**RVS5 – 198.077; 8.246.604; Altitude: 1.068m**

Foto 83. Frente oficial do lote 01, com apenas 20m e não com os 65m medidos.

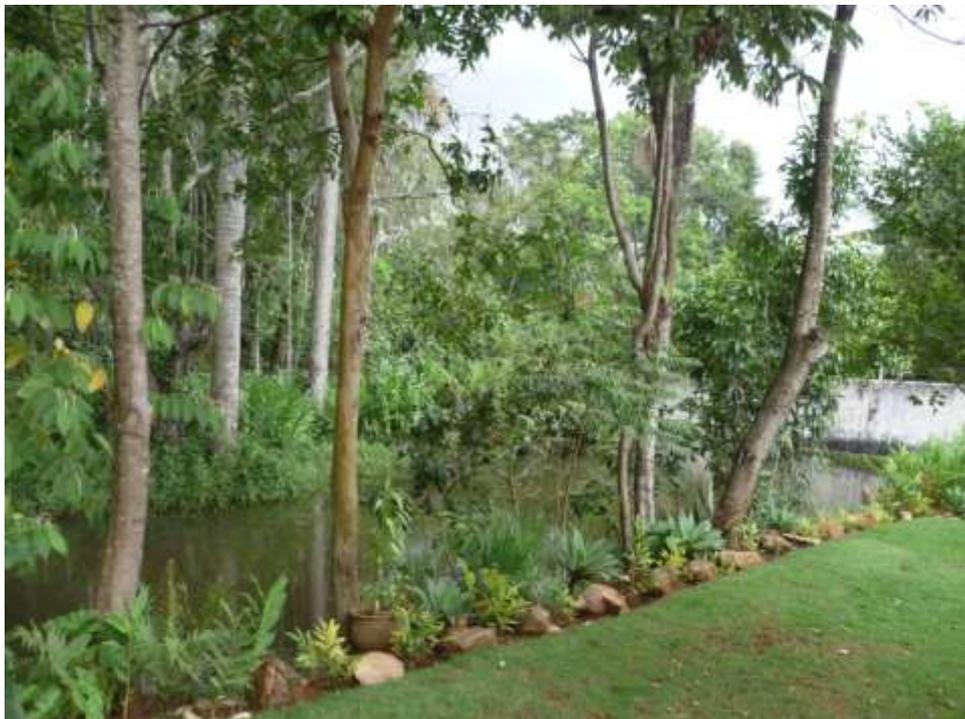
Foto 84. Poço represado na vereda para criação de peixes, nos fundos do lote 03.

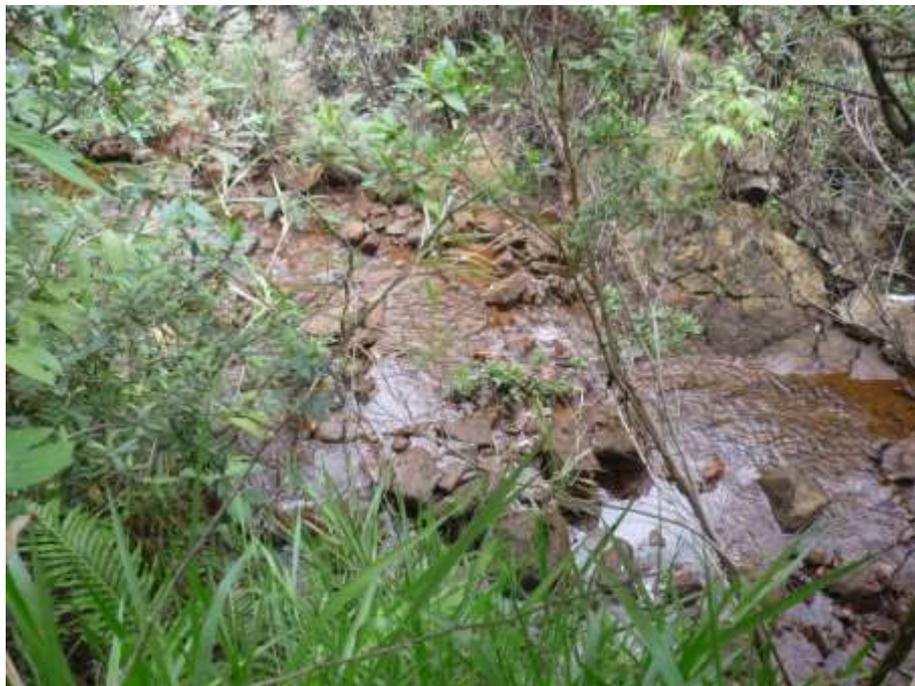
**Córrego tributário do Rasgado vindo dos fundos da Chácara da Dona Maria**  
Antiga Mata / Cambissolo. APP com bananal e margaridão.  
**A14** – 197.819; 8.246.595; Altitude: 1.051m  
**RVS Rib4** – 197.819; 8.246.596; Altitude: 1.048m

Foto 91. Córrego tributário do Rasgado nos fundos da Chácara de Dona Maria.

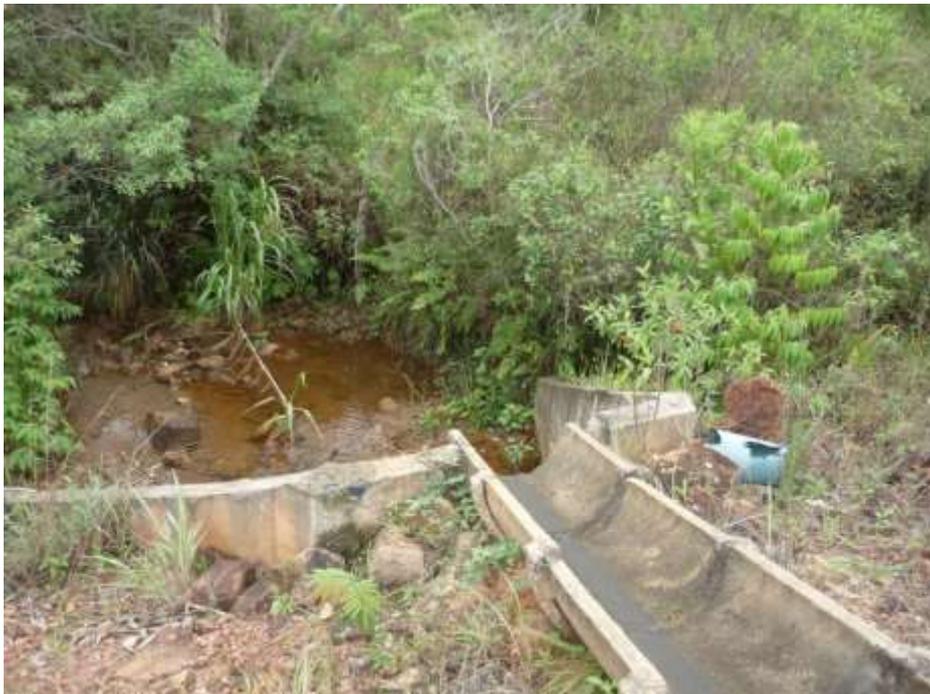
**Córrego tributário do Córrego Rasgado – Atravessa por baixo do asfalto**

**A16** – 197.800; 8.246.513; Altitude: 1.055m - Mata sobre afloramento de quartzito.

Foto 96. Córrego tributário do Rasgado com passagem por baixo do asfalto.

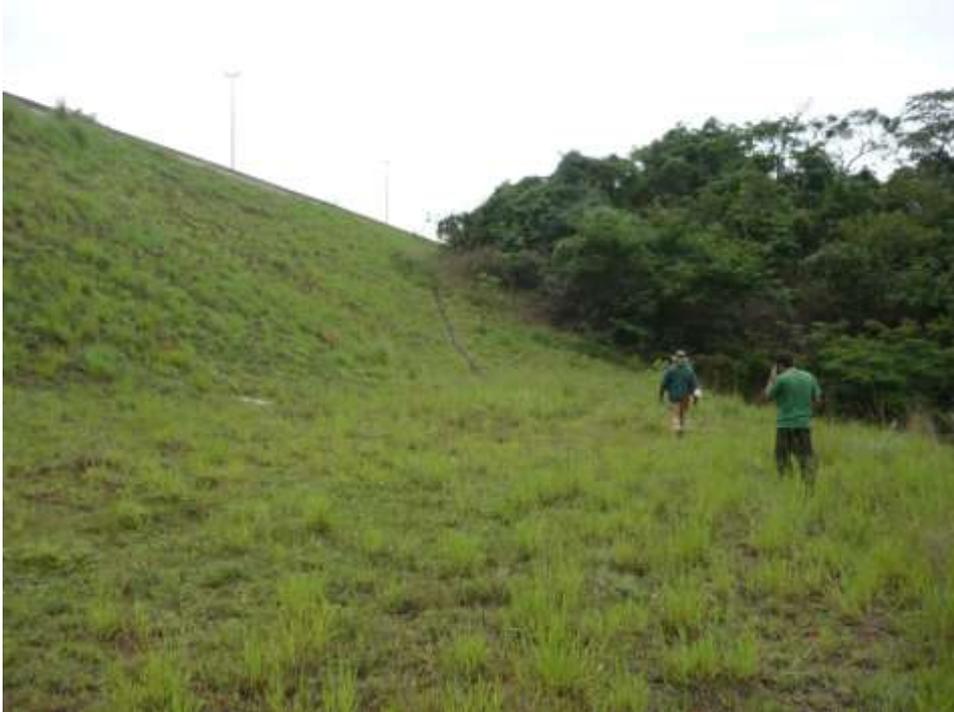
**Aterro (ao lado da via de acesso à ponte JK)**  
**RVS AT1** – 197.778; 8.246.501; Altitude: 1.060m  
**A17** – 197.779; 8.246.505; Altitude: 1.060m

Foto 97. Aterro da estrada de acesso à Ponte JK.

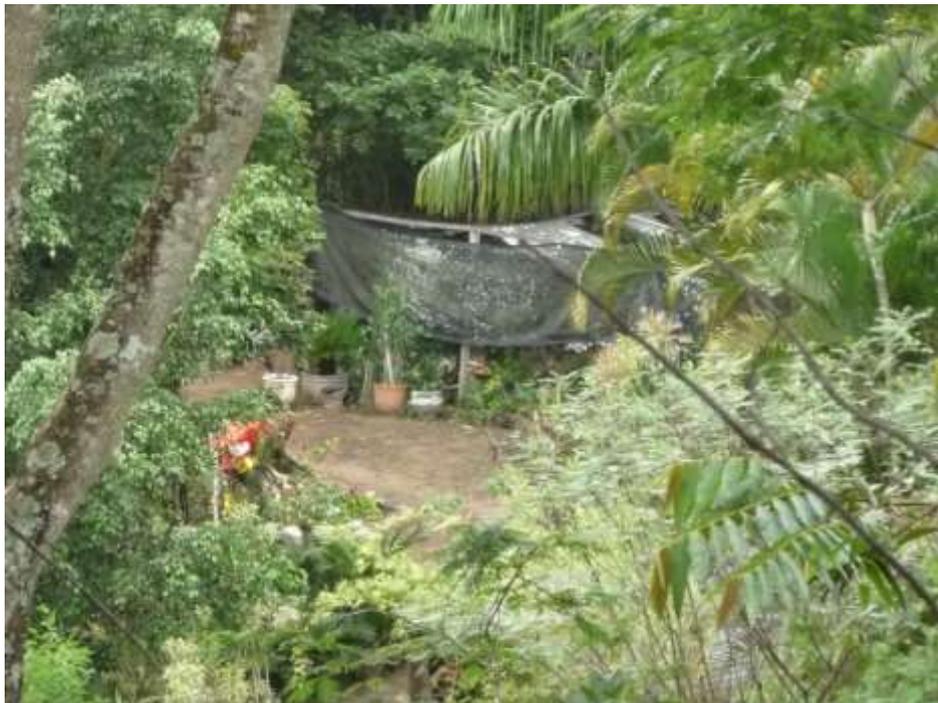
**Viveiro na APP dentro da Mata – Fundos Dona Francisca**  
**RVS trilha (Portão) – 197.830; 8.246.684; Altitude: 1.054m**  
**A22 – 197.825; 8.246.680; Altitude: 1.049m**

Foto 103. Viveiro na mata no fundo da chácara da Dona Francisca.

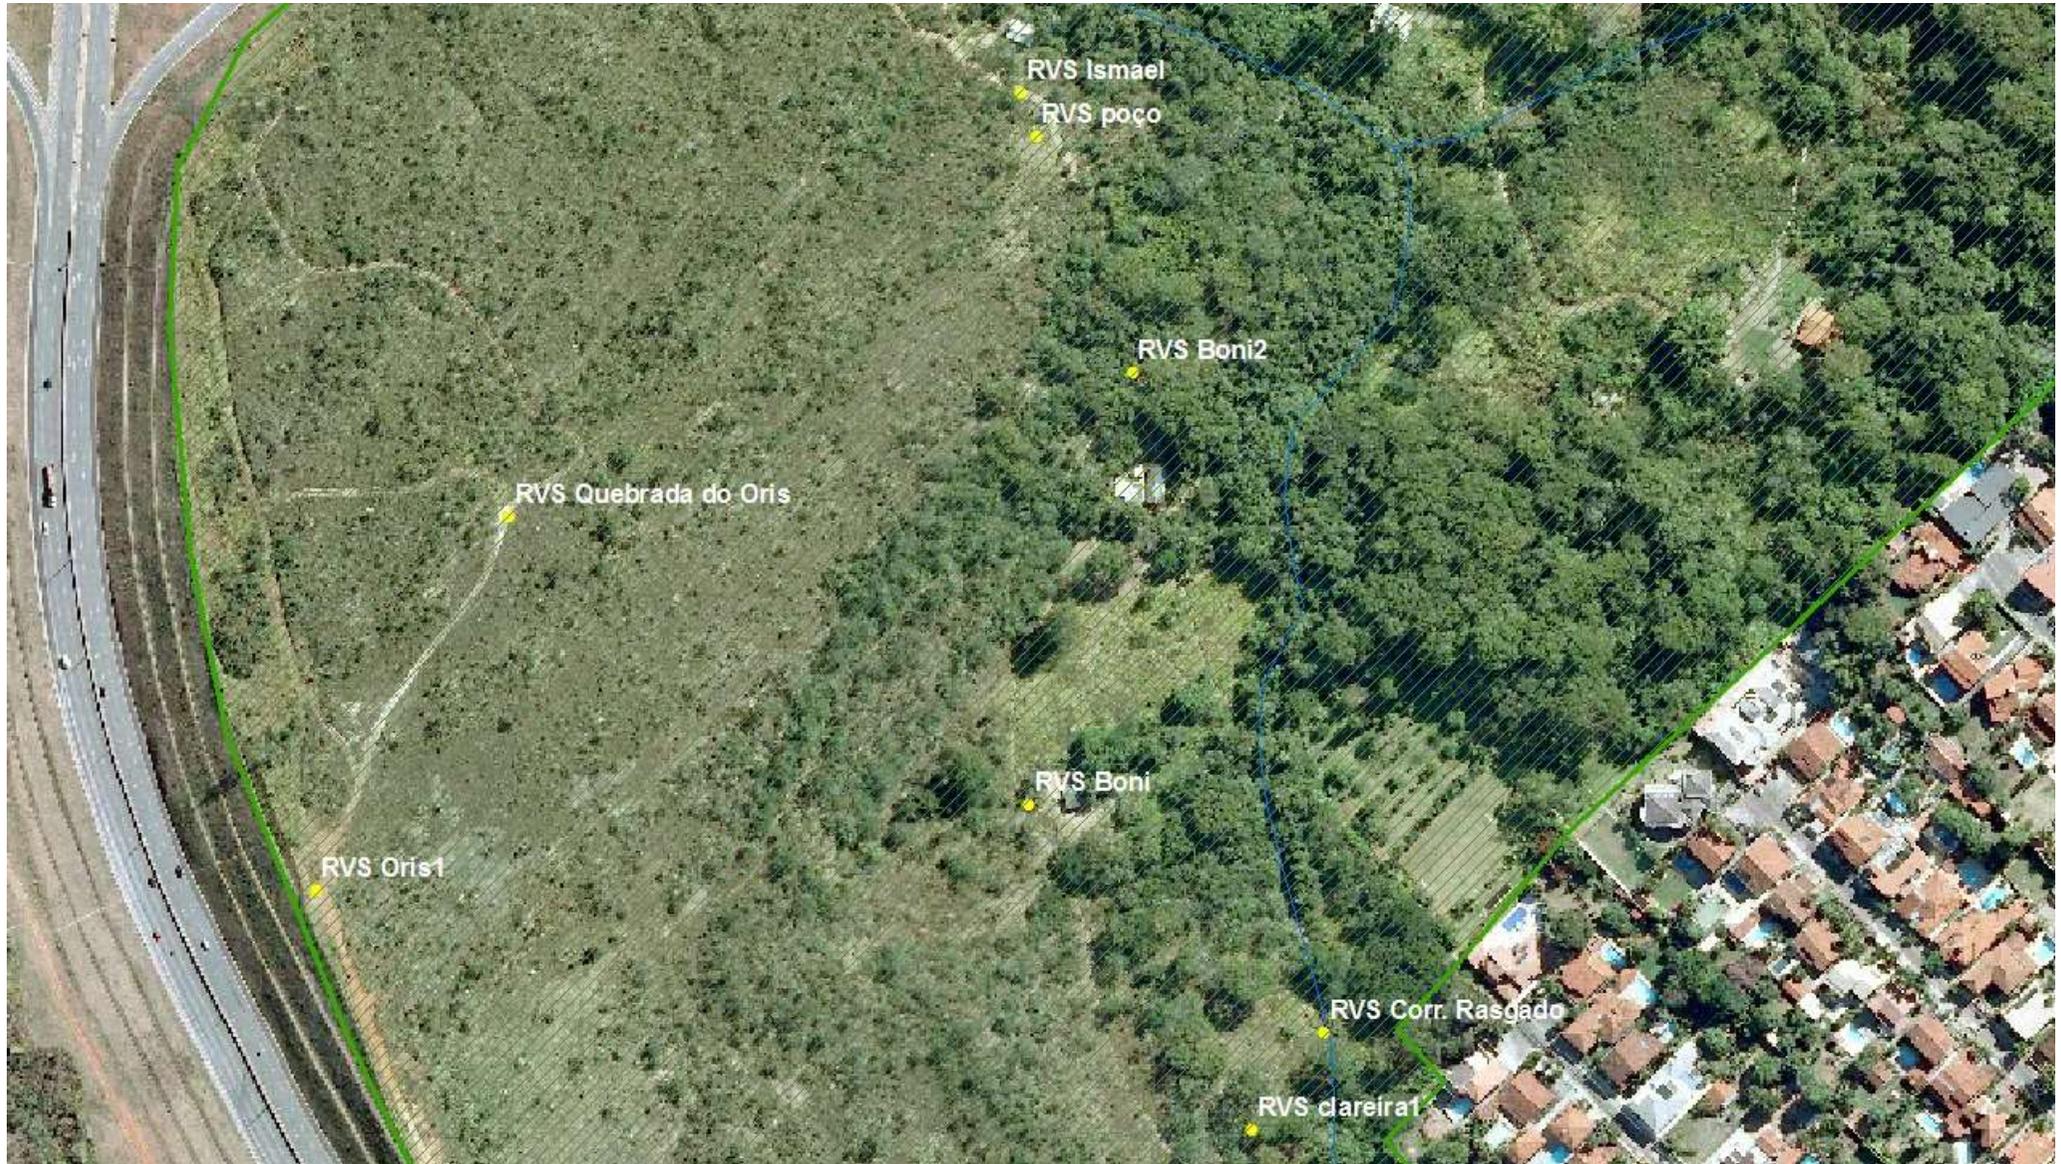
Figura 74: Ocupações existentes na área central do RVS do córrego Rasgado.

**OCUPAÇÕES EXISTENTES PONTOS DE VISTORIA NA ÁREA CENTRAL DO REFÚGIO DE VIDA SILVESTRE (11/11/2009)**

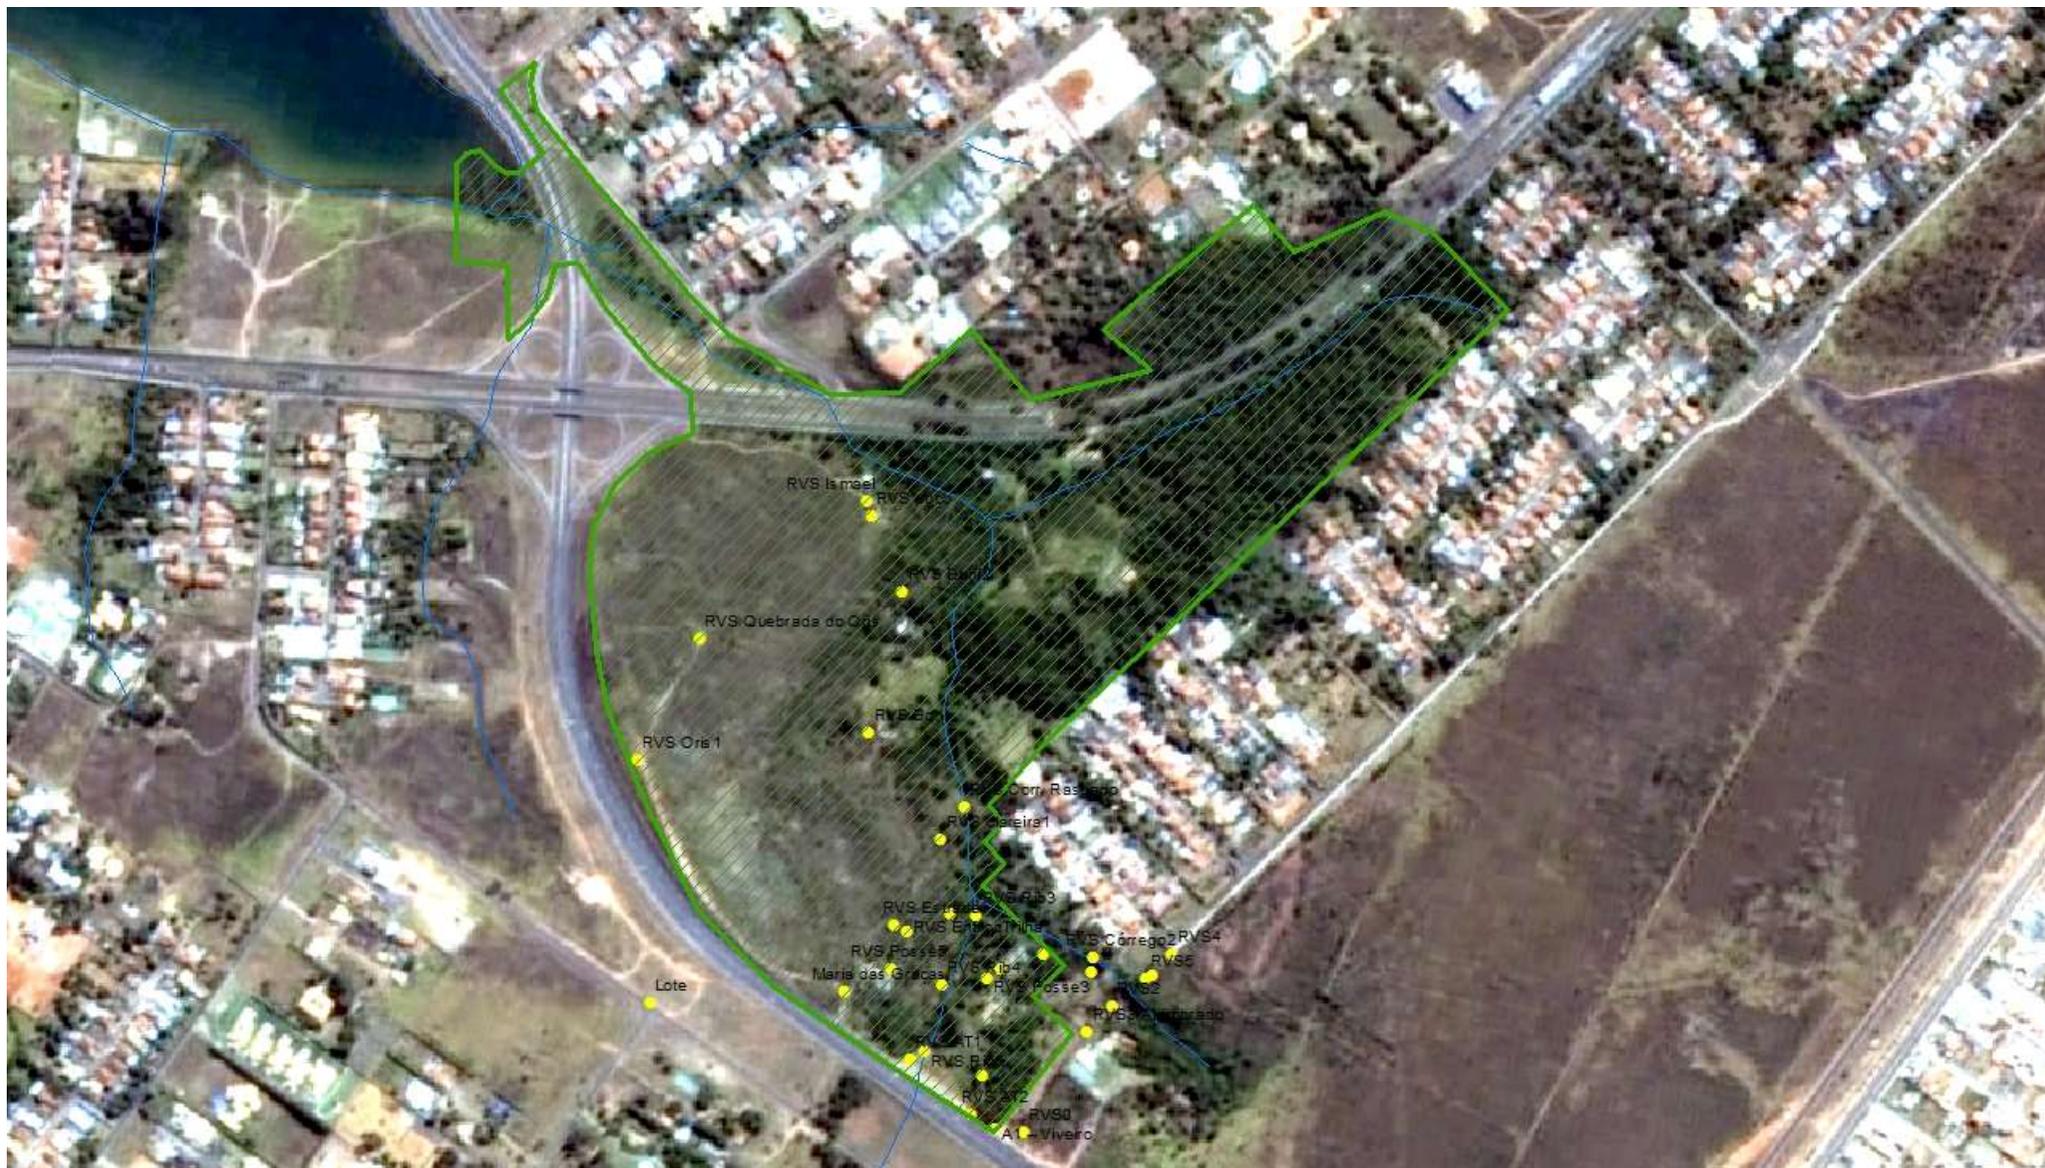
Figura 75: Pontos de vistoria no RVS do córrego Rasgado.

PONTOS DE VISTORIA NA ÁREA PROPOSTA COMO REFÚGIO DE VIDA SILVESTRE DO CÓRREGO RASGADO (11/11/2009)

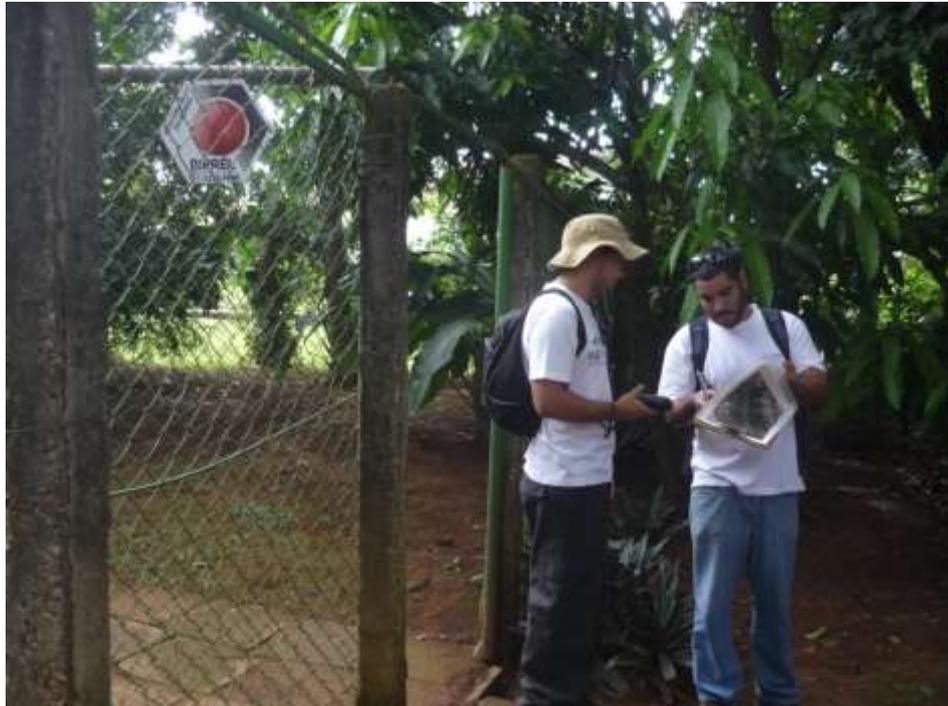
**Ponto RF 01 – Cerca da propriedade (SHIS QI 27 cj. 09 cs. 12).**

Foto 115. Cerca de alambrado no fundo da casa 12 do Conjunto 09 da QI 27.

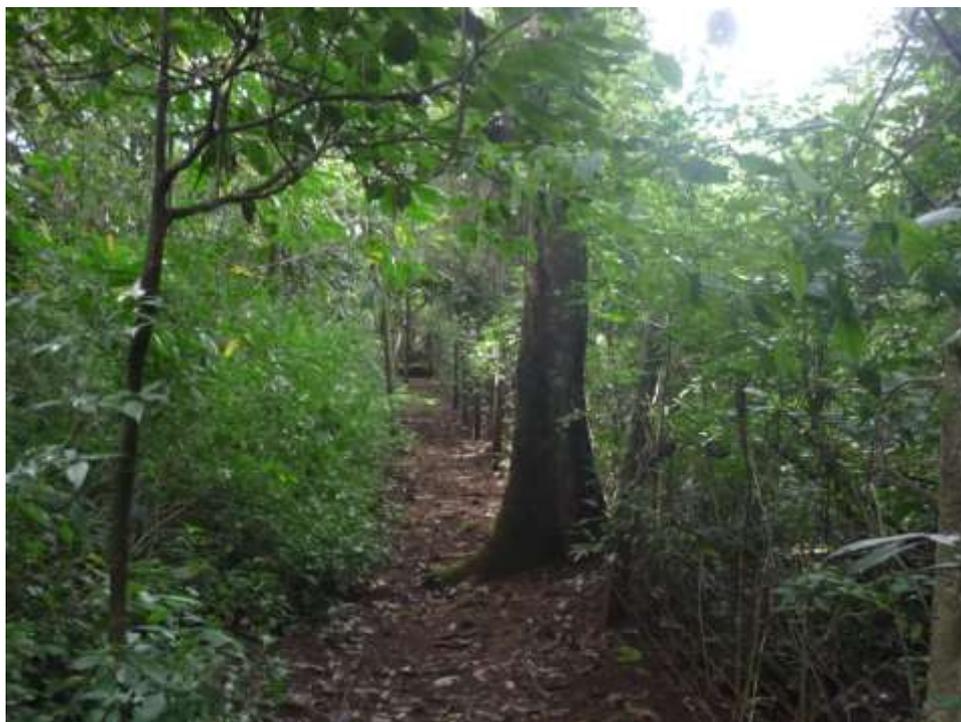
**Ponto RF 02 – Cerca de arame farpado – provável limite dos fundos do lote.**  
Espécies arbóreas da mata: Angico vermelho; Jacaré; Pente de macaco.  
198455; 8247505; Altitude = 1.066m.

Foto 117. Cerca de arame no limite da área verde no fundo do lote 12 do cj. 09 da QI 27.

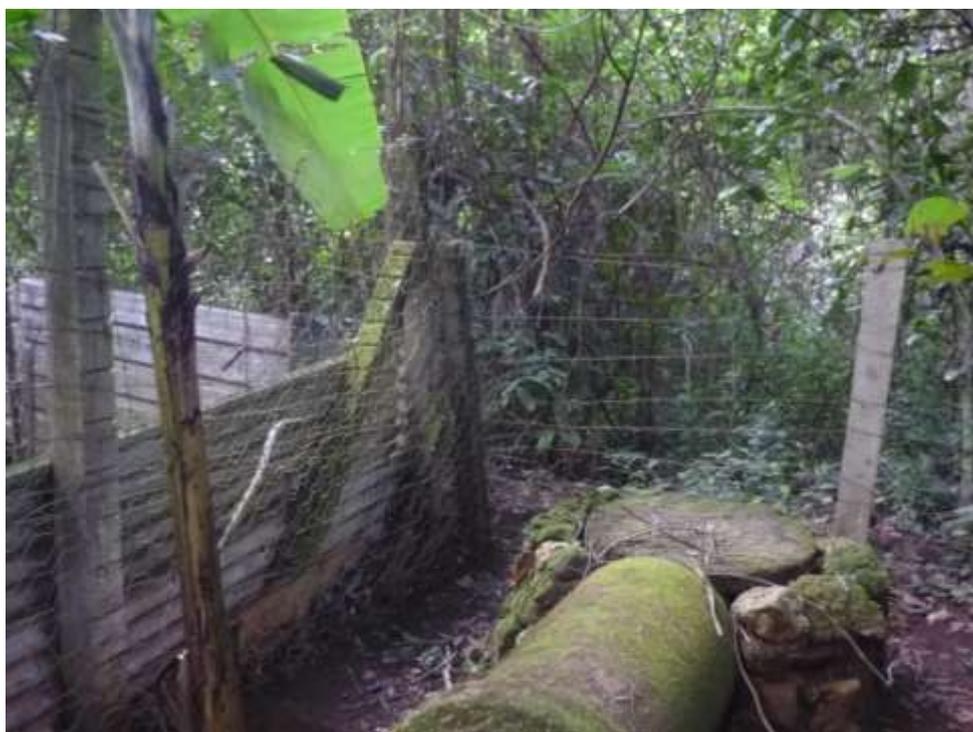
**Ponto RF 03 – Vértice do Sr. André e lote vizinho (Rede de águas pluviais).**  
198484; 8247475; Altitude = 1.065m.

Foto 118. Vértice no limite do lote 12 com o lote 11 do conjunto 09 da QI 27.

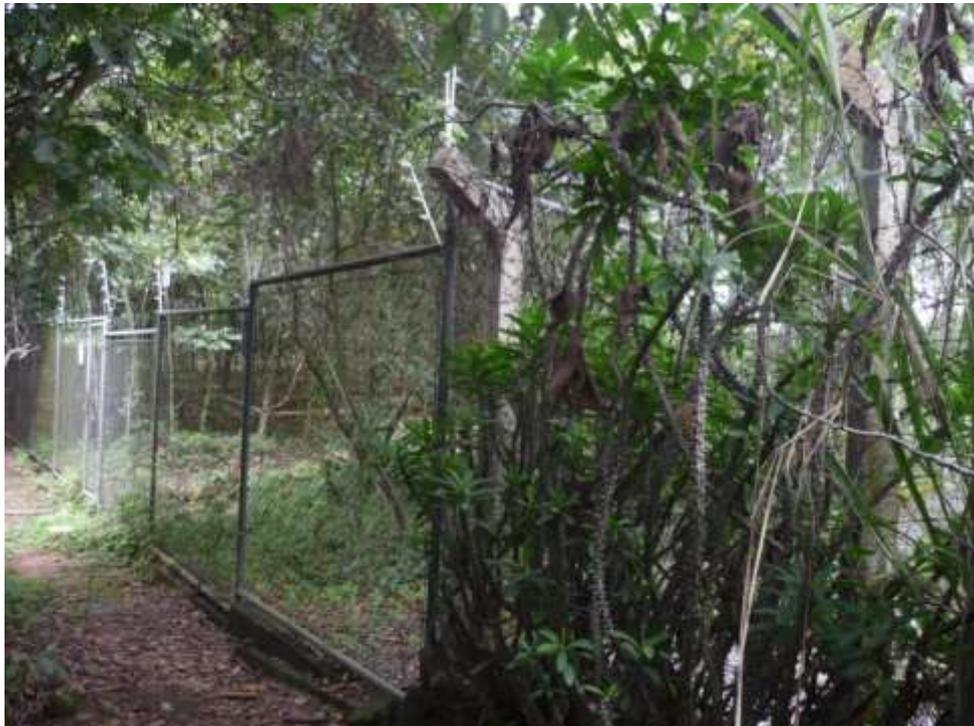
**Ponto RF 06 – Vértice entre a 1ª chácara de cerca c/ 2ª chácara de alambrado (cerca eletrificada).**

Usa a área da unidade para depósito de restos de poda e entulho vegetal.  
198262; 8247517; 1.054m.

Foto 123. Vértice no limite da cerca da primeira chácara com o alambrado eletrificado da segunda chácara.

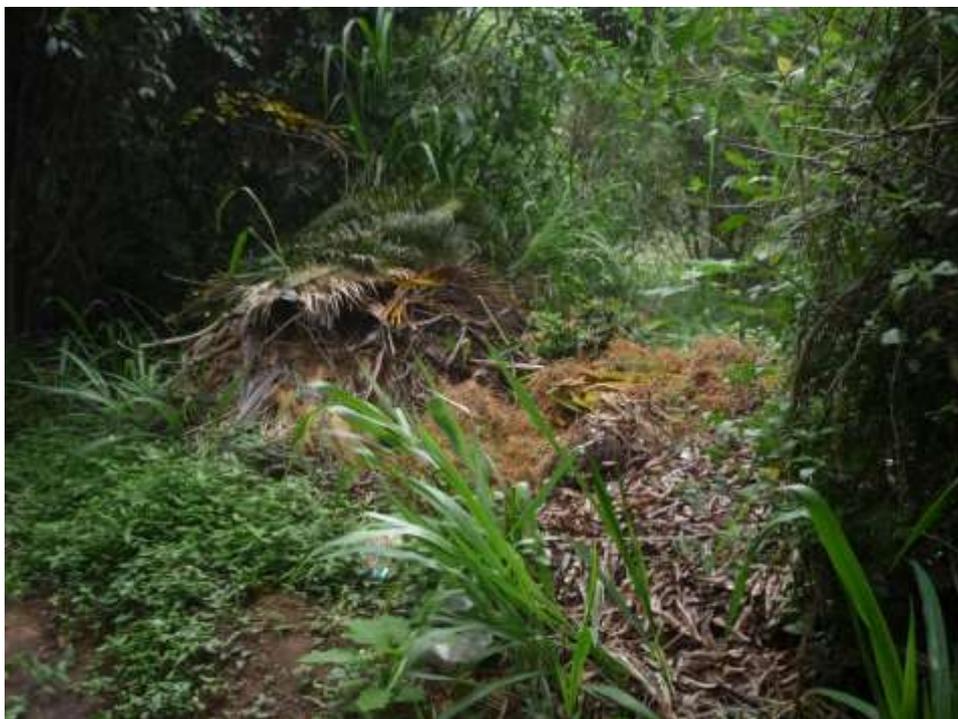
Foto 315. Entulhos vegetais lançados na área pública, em frente à chácara do alambrado eletrificado.

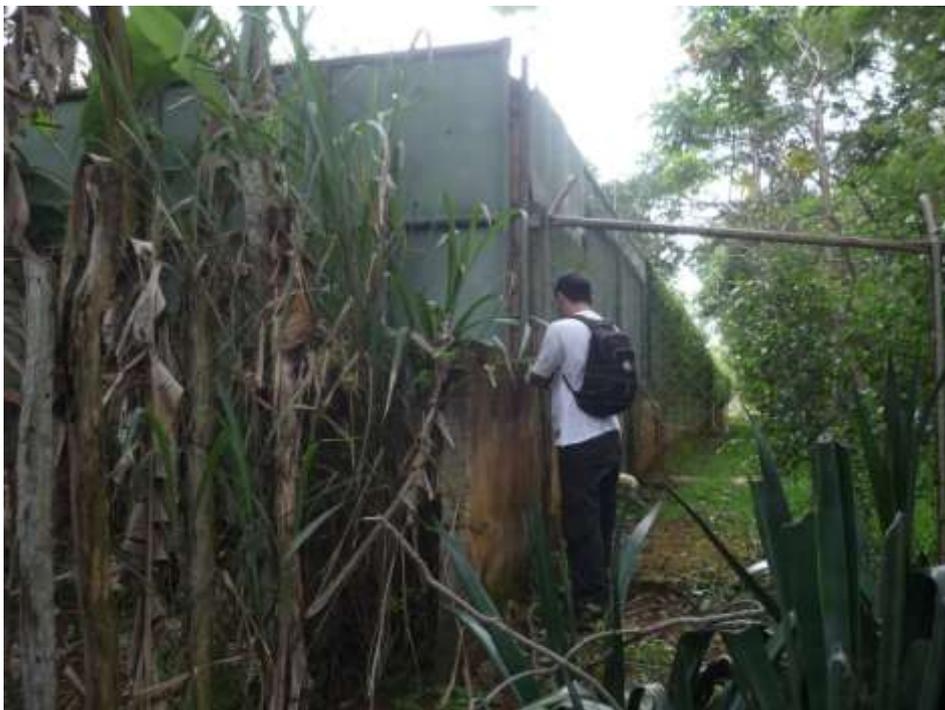
**Ponto RF 10 – Vértice da 4ª e a 5ª chácara.**  
Lote legalmente constituído e área englobada – Bananeiras, mudas de Jatobá, Eucaliptos. Obs: Tentativa de plantio (nativas e exóticas).  
198118; 8247495; Altitude = 1.059m.

Foto 127. Vista do vértice do alambrado da quarta chácara com o quinto lote da QI 26.

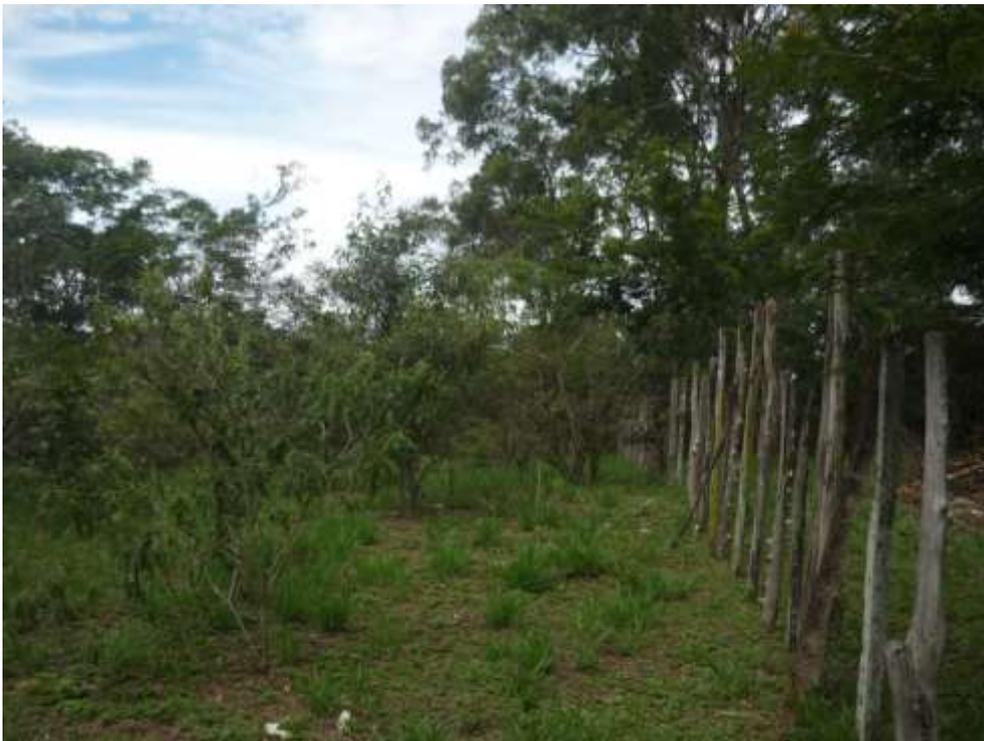
Observado um grande avanço da 6ª chácara indevidamente, em direção ao asfalto.  
198018; 8247420; Altitude = 1.052m.

Foto 128. Vista da cerca do quinto lote com o vértice na divisa com a sexta chácara, ao fundo.

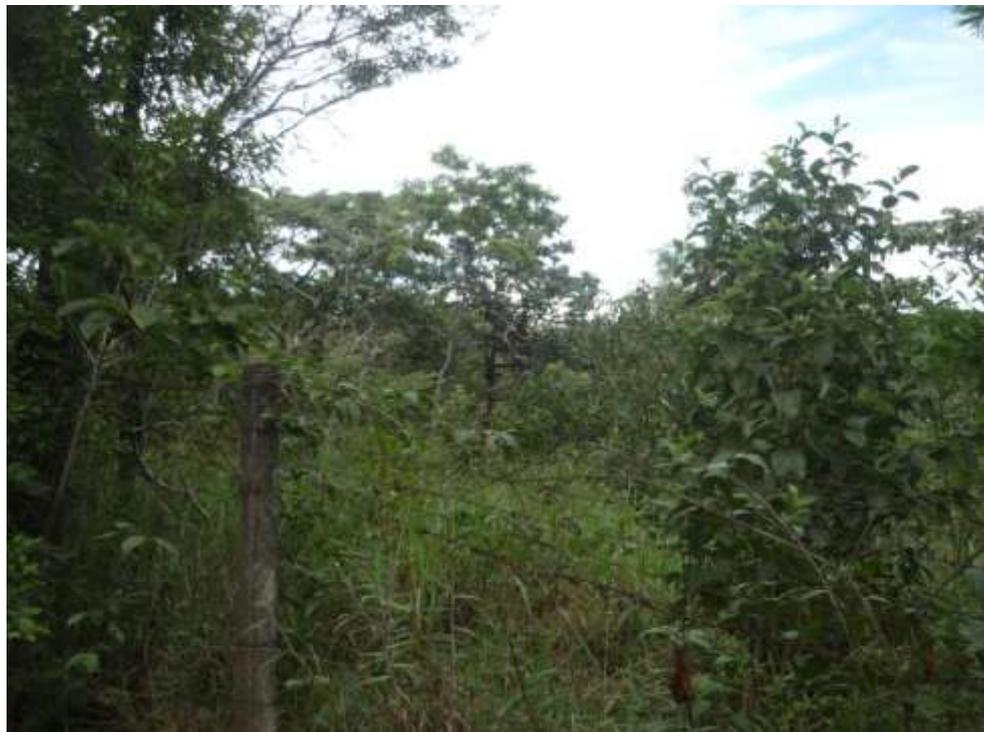
Foto 129. Cerca da 6ª chácara em direção à EPDB, delimitando uma área de mata preservada.

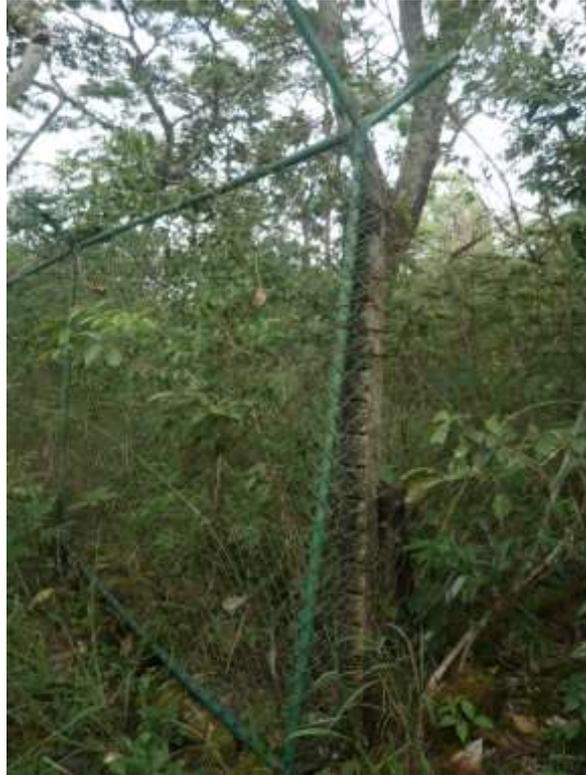
Cerca de alambrado muito próximo do asfalto. Obs: Mata preservada na descida da QI 26 (muitas aranhas). 198067; 8247370; Altitude = 1.049m.

Foto 130. Vértice da cerca da 6ª chácara, nas proximidades da EPDB.
