# **PLANO DE MANEJO DO**

# **PARQUE ECOLÓGICO BERNARDO SAYÃO**

## **DIAGNÓSTICO**

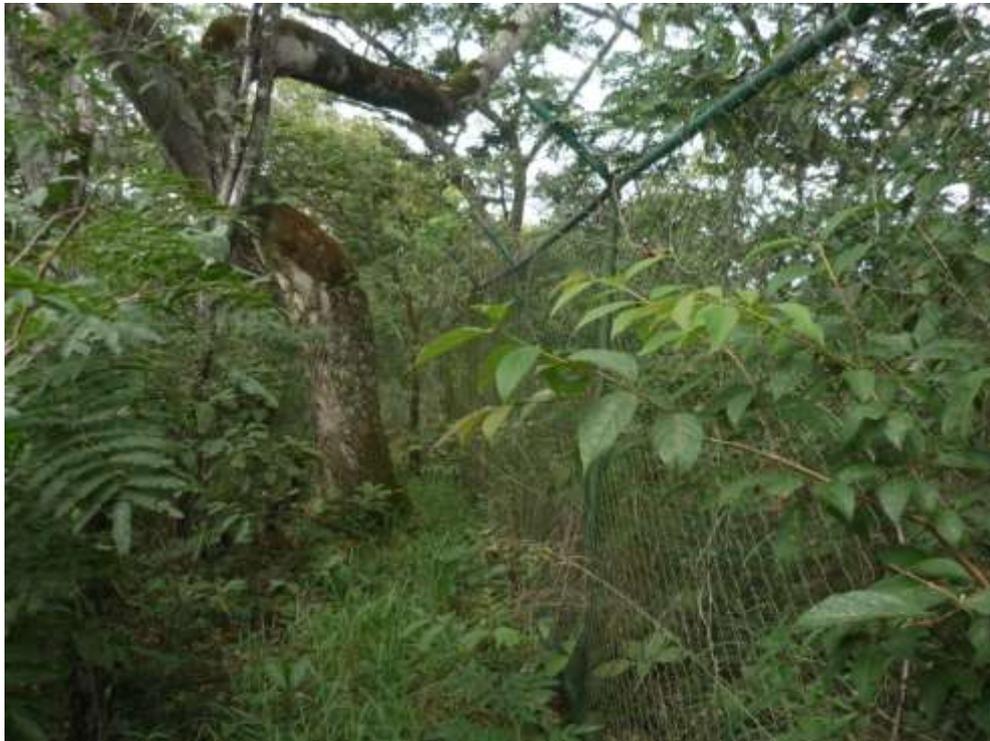
Foto 131. Alambrado da 6ª chácara, dividindo a mata preservada no interior e no exterior da área verde cercada.

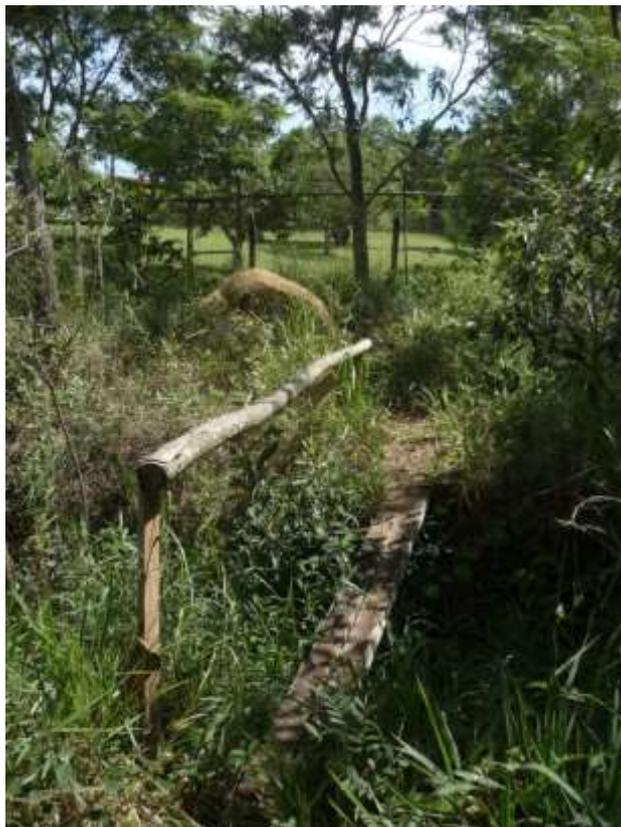
**Ponto RF 13 – Ponte perpendicular à pista descendo a QI 26 (DF 025).**  
197964; 8247336; Altitude = 1.040m.

Foto 132. Vista da ponte sobre uma grota, em frente à 6ª chácara.

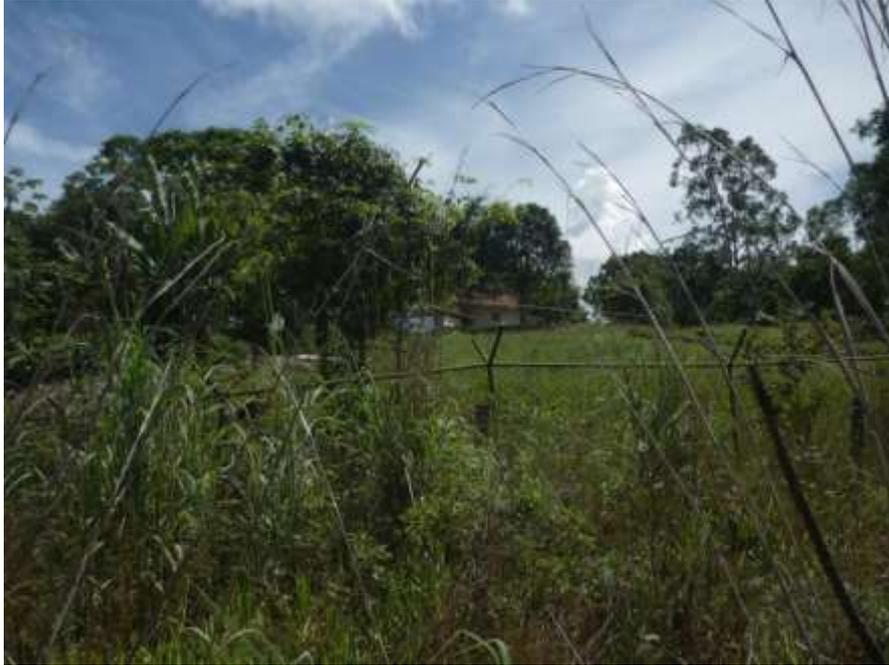
Obs: Volta à característica de cerrado típico. Ocorrência de pinus.  
197926; 8247330; Altitude = 1.034m.

Foto 134. Vista do vértice do alambrado da 6ª chácara, subindo perpendicularmente à EPDB.

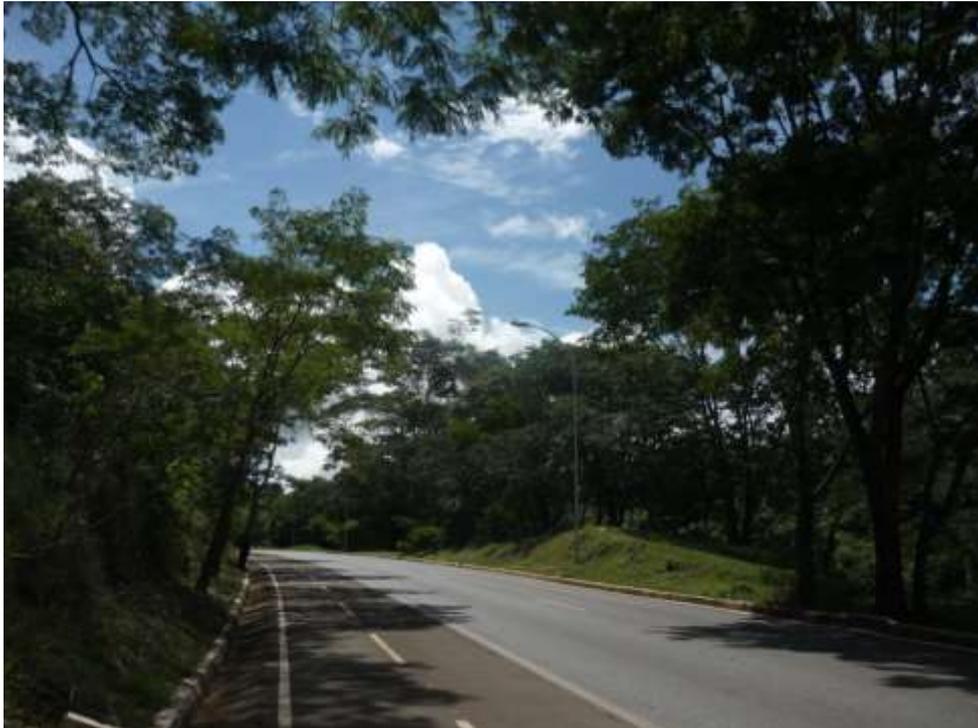
**Ponto RF 16 – Possível local para rede de passagem de fauna (I).**

Foto 136. Ponto de instalação da rede de travessia de fauna silvestre.

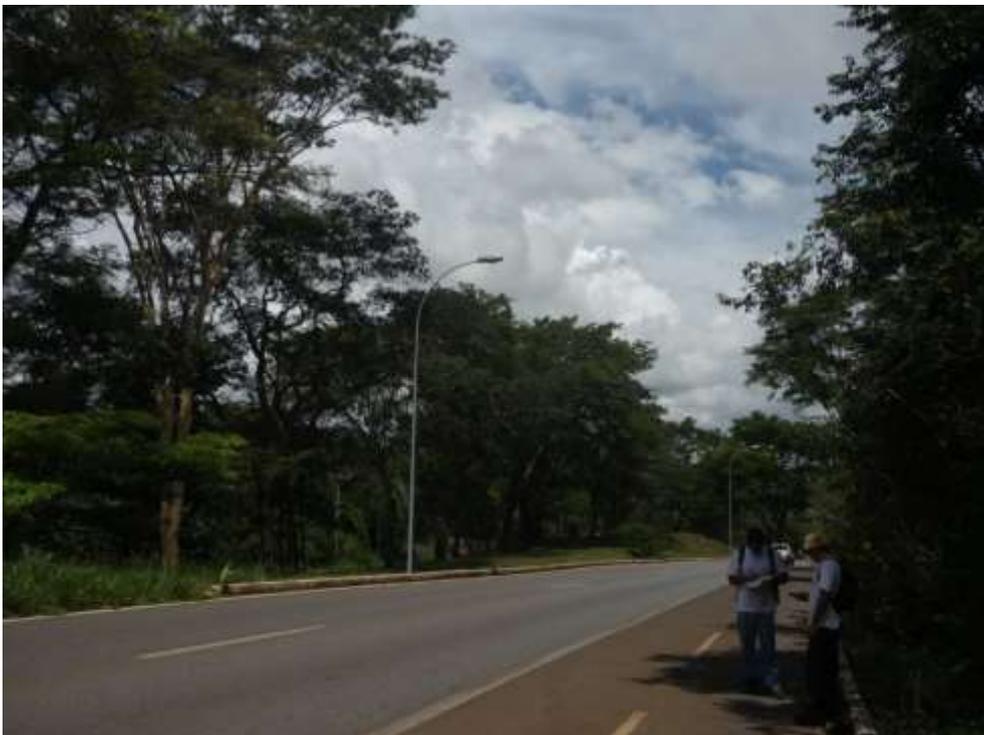
**Ponto RF 17 – Possível local para rede de passagem de fauna (II).**

Foto 137. Ponto de instalação da rede de travessia de fauna silvestre.

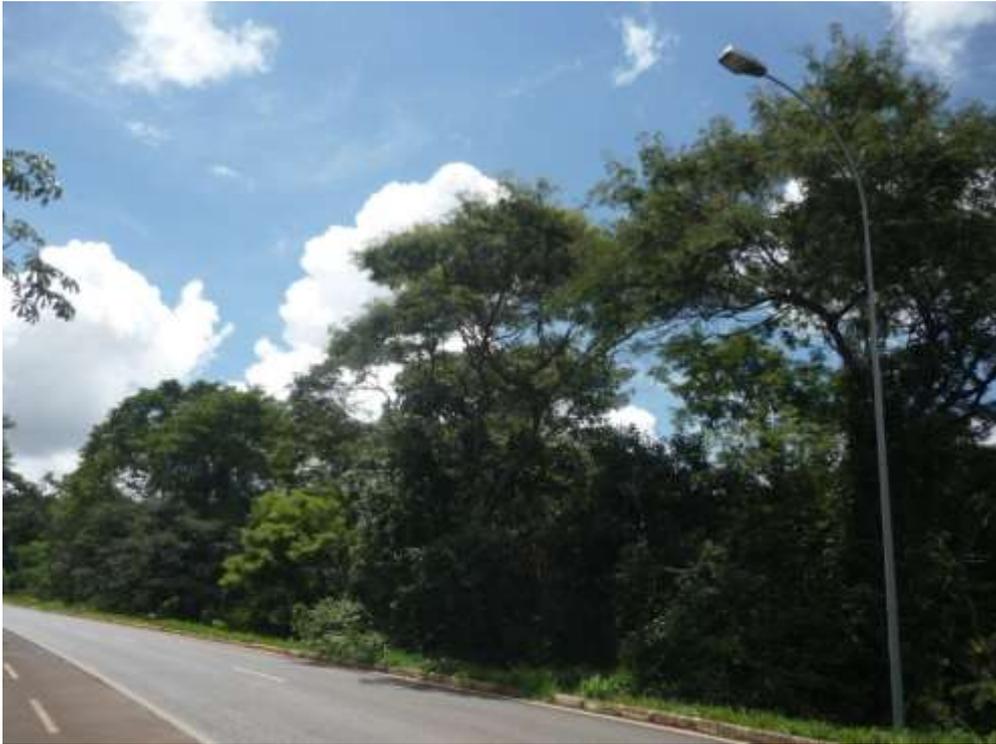
**Ponto RF 18 – Possível local para rede de passagem de fauna (III).**  
198207; 8247402; Altitude = 1.052m.

Foto 138. Ponto de instalação da rede de travessia de fauna silvestre.

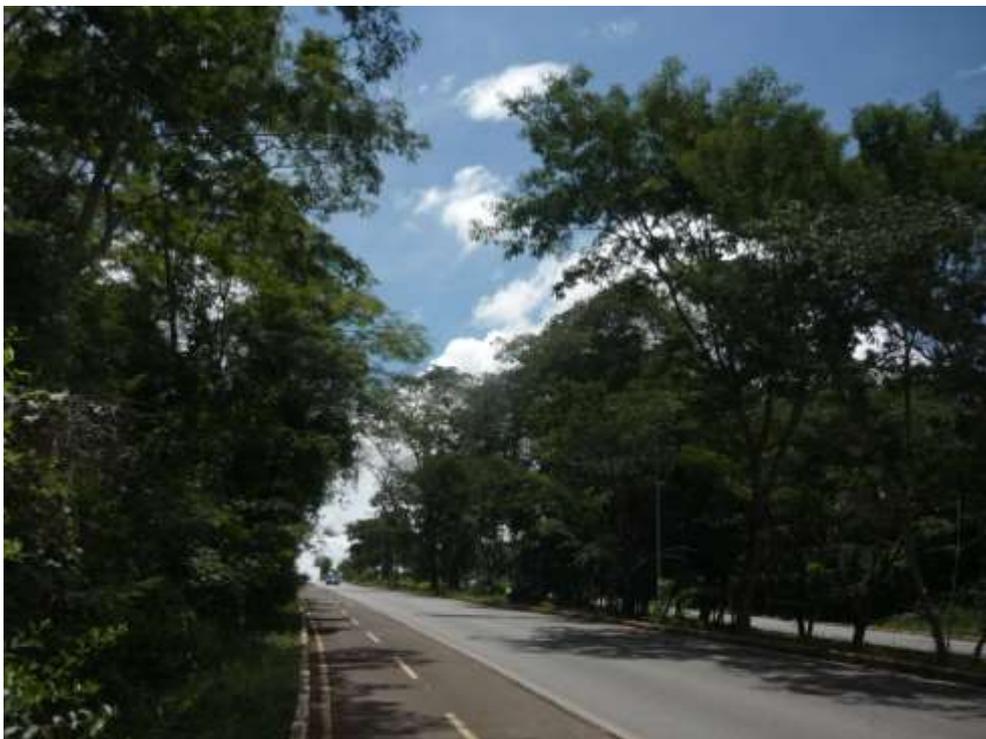
**Ponto RF 19 – Possível local para rede de passagem de fauna (IV).**  
Ocorrência de angicos. 198252; 8247434; Altitude = 1.054m.

Foto 139. Ponto de instalação da rede de travessia de fauna silvestre.

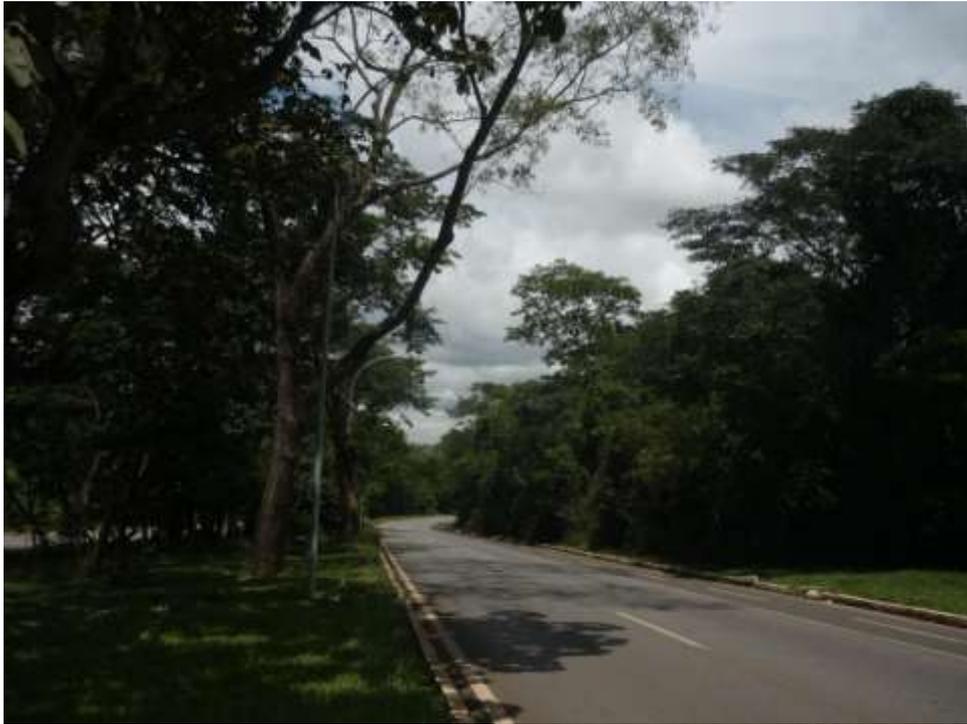
**Ponto RF 20 – Possível local para rede de passagem de fauna (V).**

Foto 140. Ponto de instalação da rede de travessia de fauna silvestre.

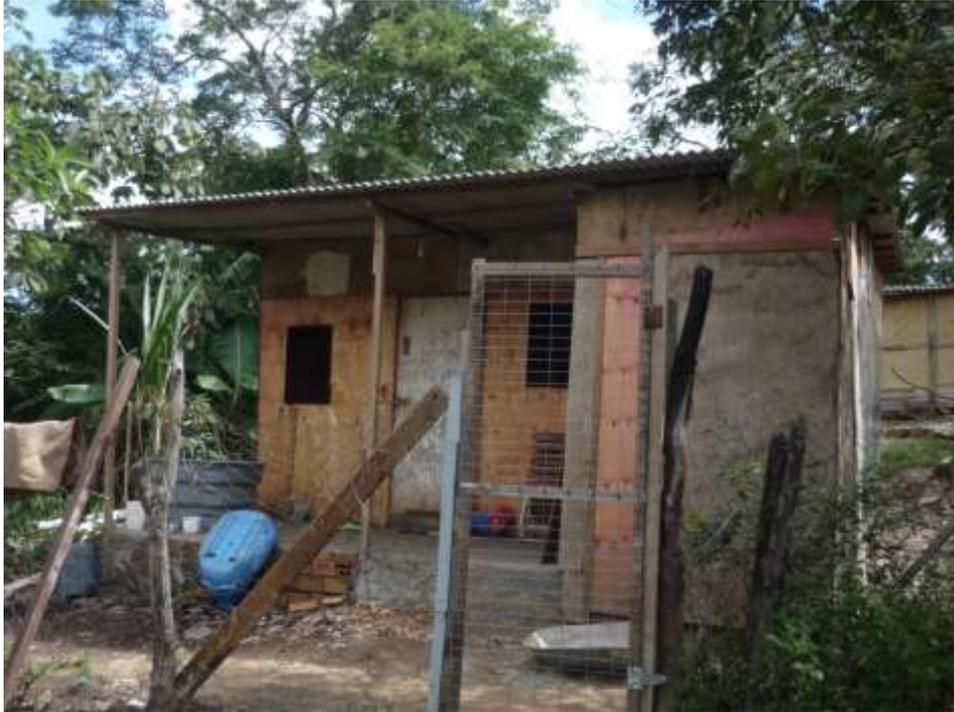
**Ponto RF 24 – Barraco recentemente construído.**

Foto 144. Barraco recentemente construído na Chácara da Dona Maria das Graças e José Coutinho Lima Manso.

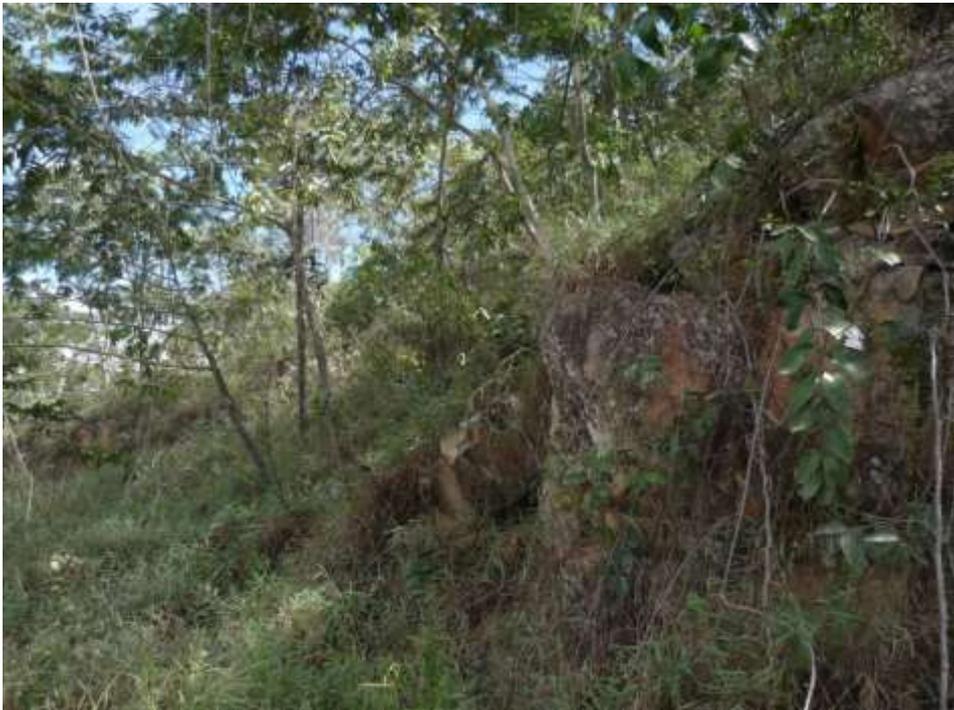
**Ponto RF 25 – Afloramento de rochas (encosta).**

Foto 145. Vista do afloramento rochoso em encosta.

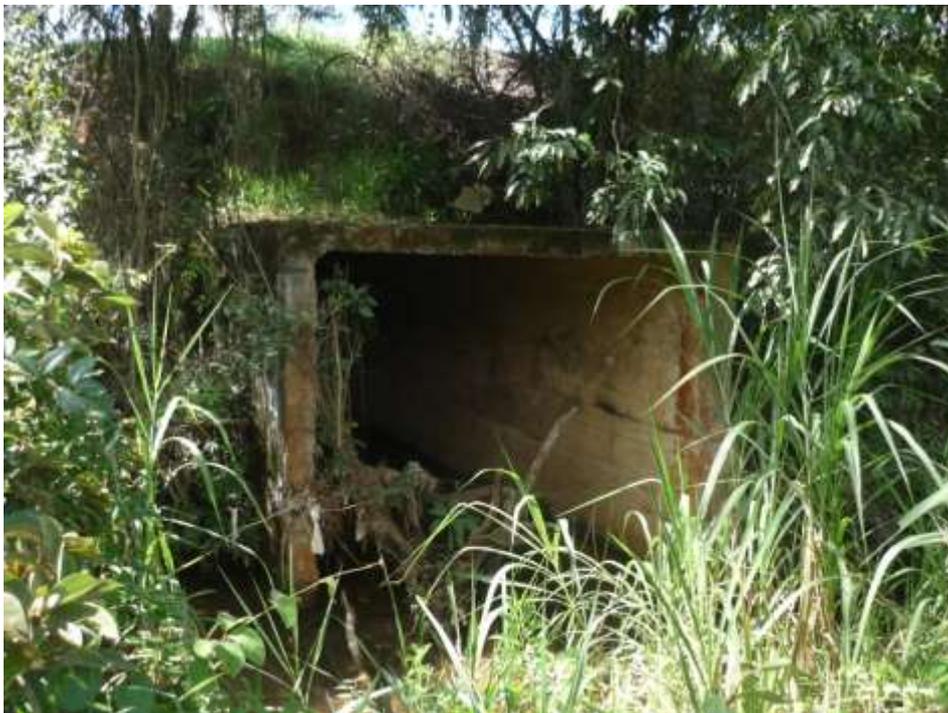
**Ponto RF 29 – Galeria de concreto sob a EPDB para passagem do córrego Rasgado.**

Foto 149. Galeria de concreto para passagem do córrego Rasgado sob a EPDB.

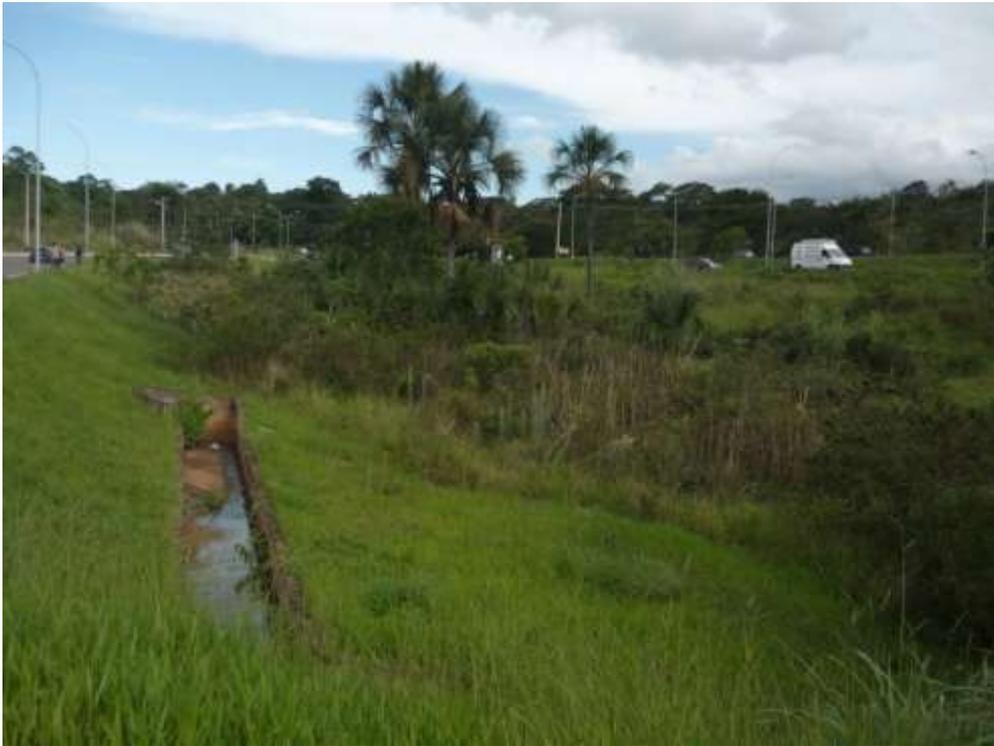
**Ponto RF 32 – Galeria a jusante da 1ª vereda.**  
197517; 8247406; Altitude = 1.013m.

Foto 152. Vista da galeria de águas pluviais a jusante da vereda.

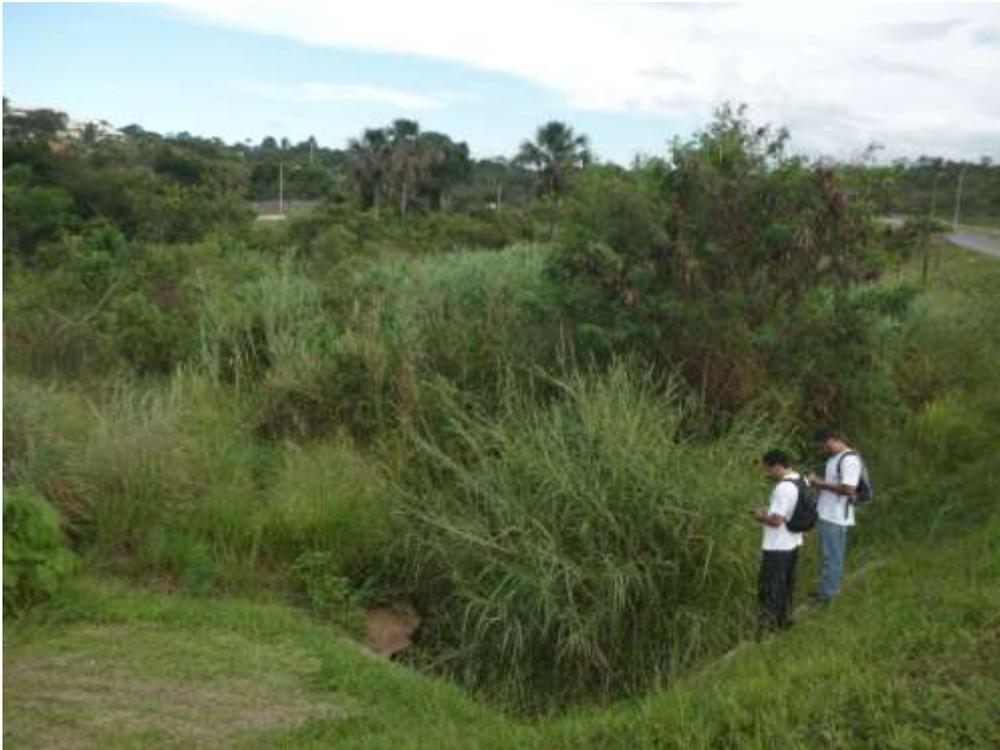
**Ponto RF 34 – Saída do córrego da 2ª vereda (galeria).**  
197363; 8247529; Altitude = 999m.

Foto 154. Saída do córrego Rasgado abaixo da segunda vereda.

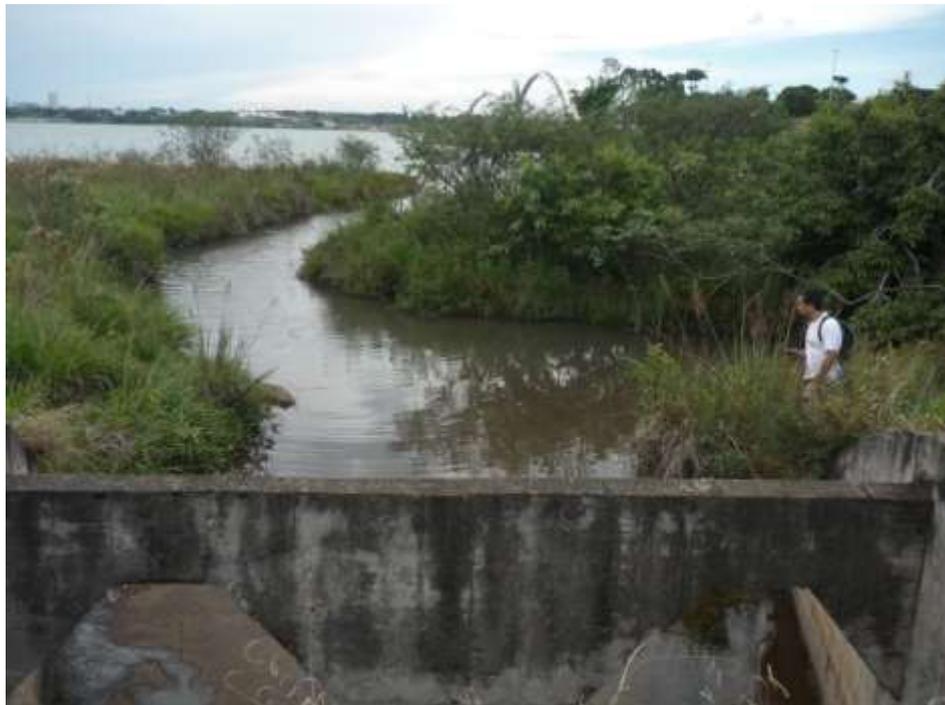
**Ponto RF 36 – Galeria de águas pluviais entrando no Lago Paranoá –  
Confluência com o Rasgado.**

Foto 156. Confluência das águas pluviais com o braço do córrego Rasgado.

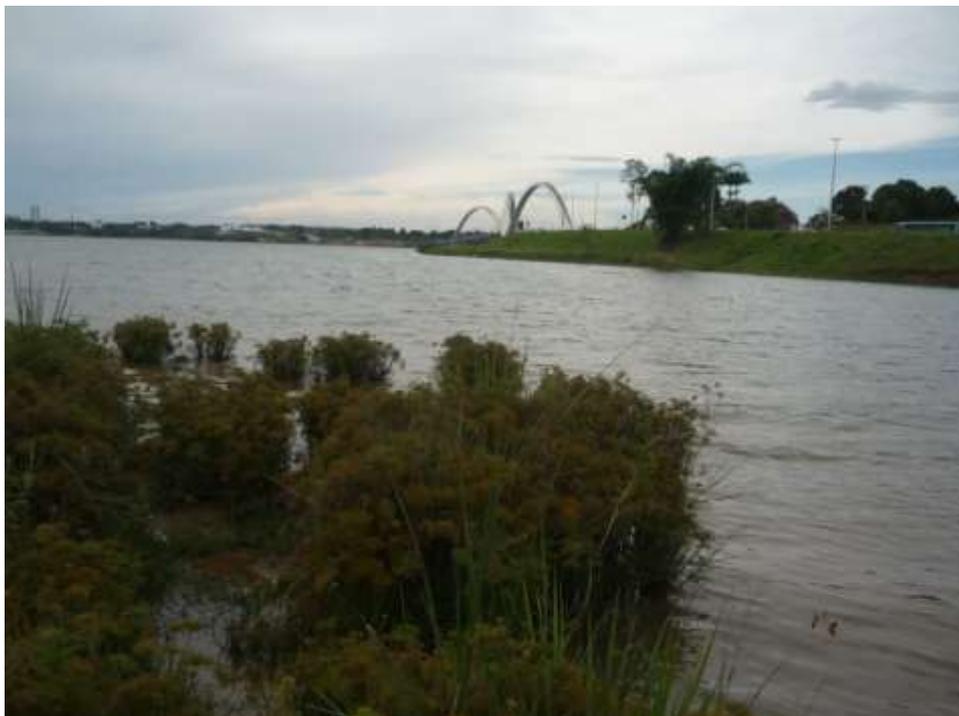
**Ponto RF 37 – Foz do Rasgado (Lago Paranoá).  
Brejo.**

Foto 157. Foz do córrego Rasgado desaguardo no Lago Paranoá.

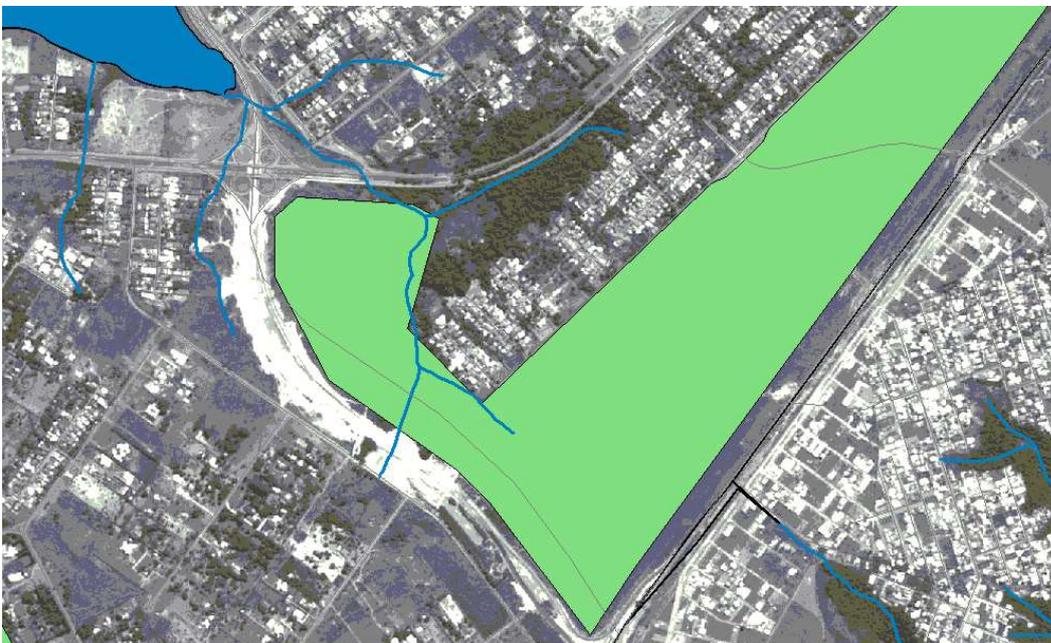
Figura 87. Detalhe esquemático dos cursos d'água e grotas que drenam para o córrego do Rasgado, que justificam a ampliação da poligonal do Parque proposta pela COMPARQUES, mas que nunca foi oficializada.

O problema mais sério, no que diz respeito à conservação da flora e fauna dessa região, é o fato do Parque Ecológico Bernardo Sayão não ter sido ampliado oficialmente, conforme foi sugerido pela antiga COMPARQUES. O grande intervalo entre o Parque Ecológico e as Áreas de Preservação Permanente – APP do córrego Rasgado e das matas remanescentes localizadas entre a QI 27 e a QI 26, sem que existam áreas especialmente protegidas, expõe as áreas de cerrado e matas, do lado direito da DF-027, em direção ao Lago Paranoá e à ponte JK, a um processo de intensificação da ocupação e degradação, o que impossibilitará a consolidação do necessário corredor ecológico.

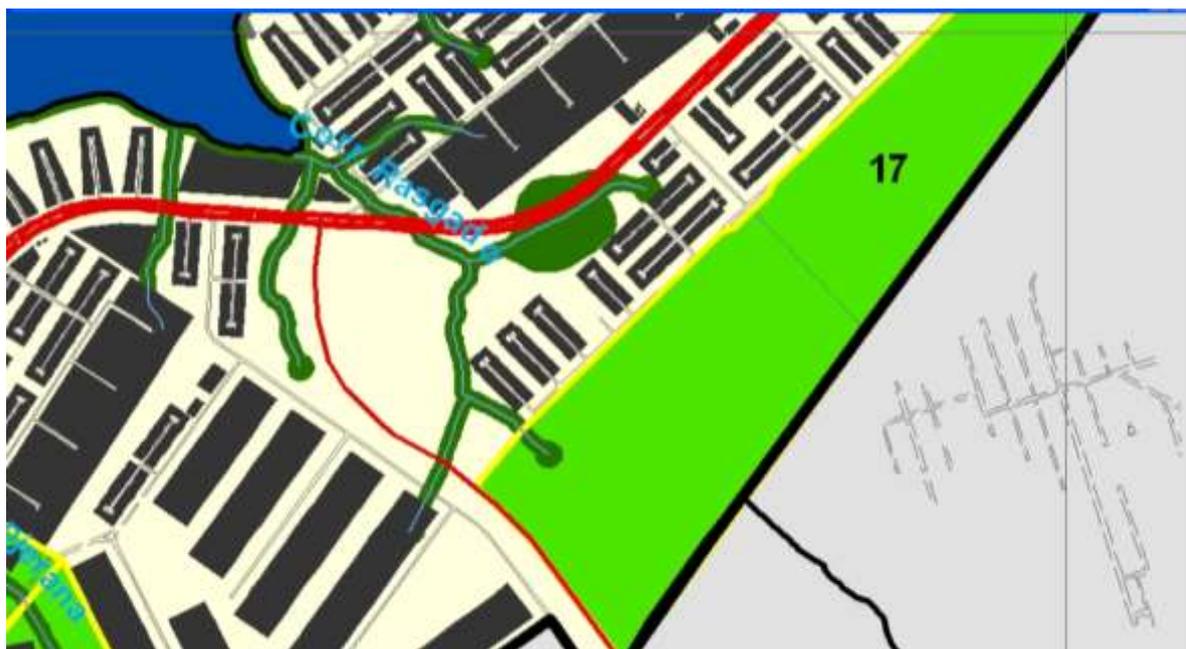
### **ZONEAMENTO AMBIENTAL DA APA DO LAGO PARANOÁ**

O Zoneamento Ambiental da APA do Lago Paranoá, aprovado pelo Decreto nº 33.537/2012, adotou o limite oficial do Parque Ecológico Bernardo Sayão como parte integrante da Zona de Conservação da Vida Silvestre – ZCVS. As Áreas de Preservação Permanente do córrego do Rasgado e das suas grotas e drenos, incluindo as matas remanescentes entre a QI 26 e QI 27, foram incluídas na Zona de Preservação da Vida Silvestre – ZPVS, o que já estabelece a área como um corredor ecológico de proteção integral.

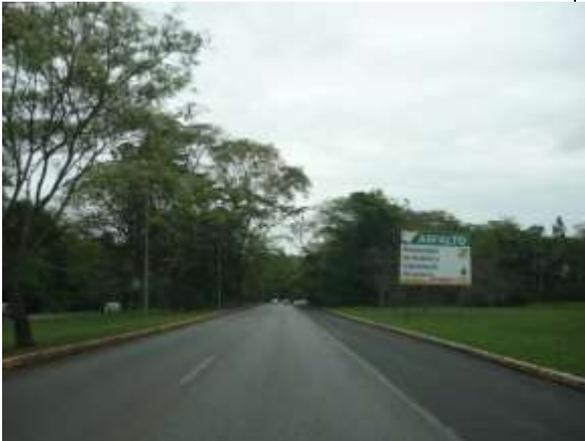
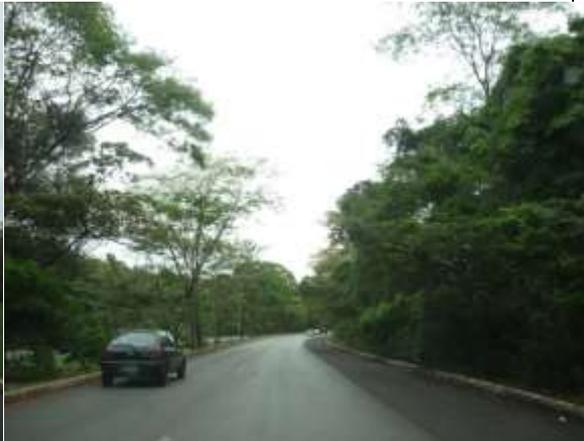
<p><b>Foto 158 A.</b> Início da mancha de mata entre a QI 26 e a QI 27, ao longo da EPDB.</p>	<p><b>B.</b> Vista da mata densa na pista ao lado da QI 26 do SHIS, na EPDB.</p>

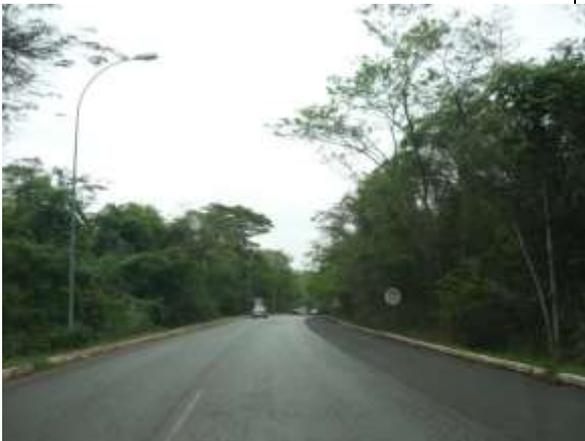
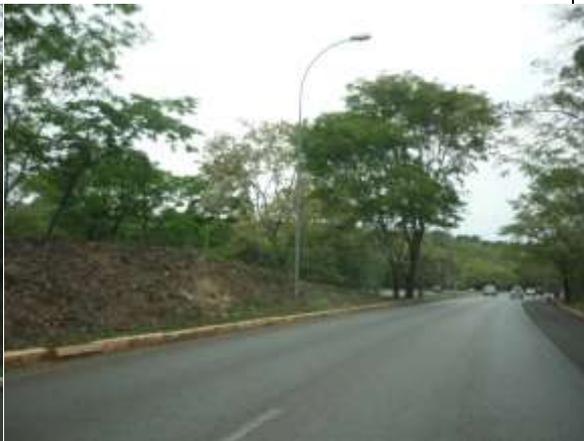
<p><b>C.</b> Vista da pista com duas faixas e acostamento, entre a QI 26 e o canteiro central da EPDB.</p>	<p><b>D.</b> Vista do canteiro central da EPDB, dividindo as duas pistas que cortam a mata remanescente do Rasgado.</p>

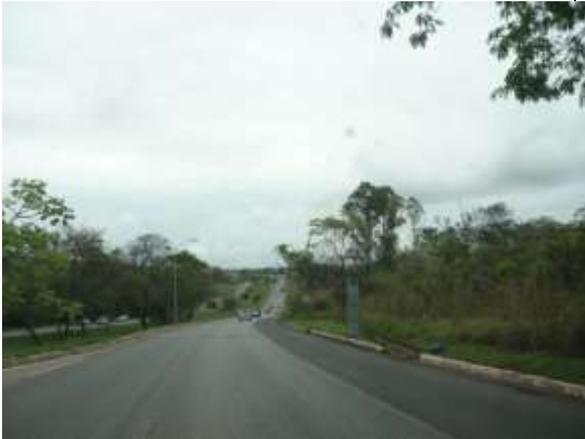
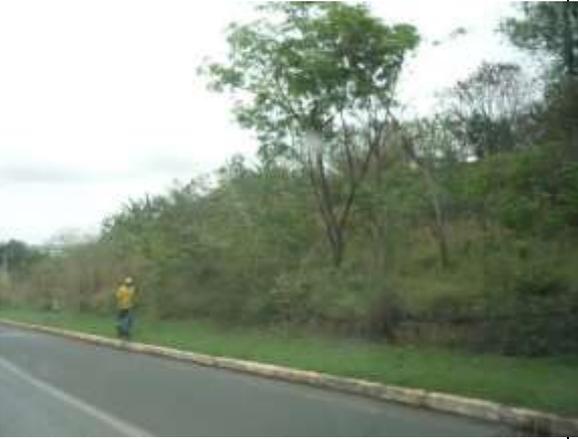
<p><b>E.</b> Final da mancha de mata em transição para o cerrado, ao lado da QI 26.</p>	<p><b>F.</b> Encosta elevada ao lado da QI 26, na margem da EPDB.</p>

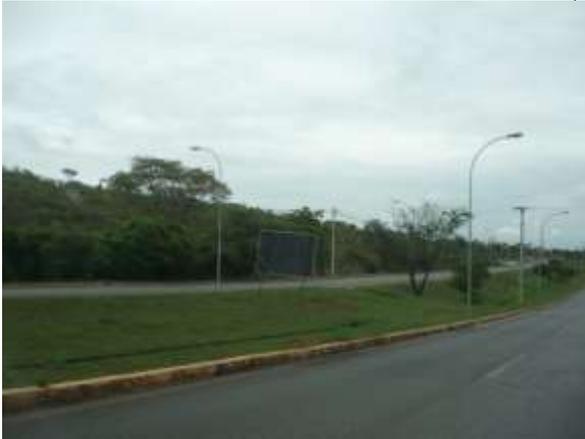
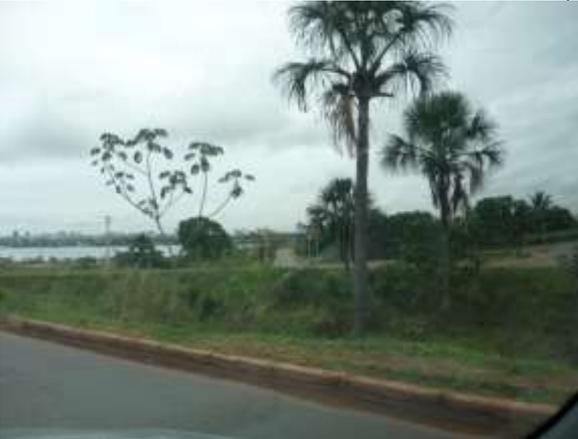
<p><b>G.</b> Vista das duas pistas da DF-025, com a mata em transição para o cerrado <i>stricto sensu</i>, ao fundo, ao lado da QI 27.</p>	<p><b>H.</b> Vista da vereda do córrego Rasgado, em direção ao Lago Paranoá.</p>

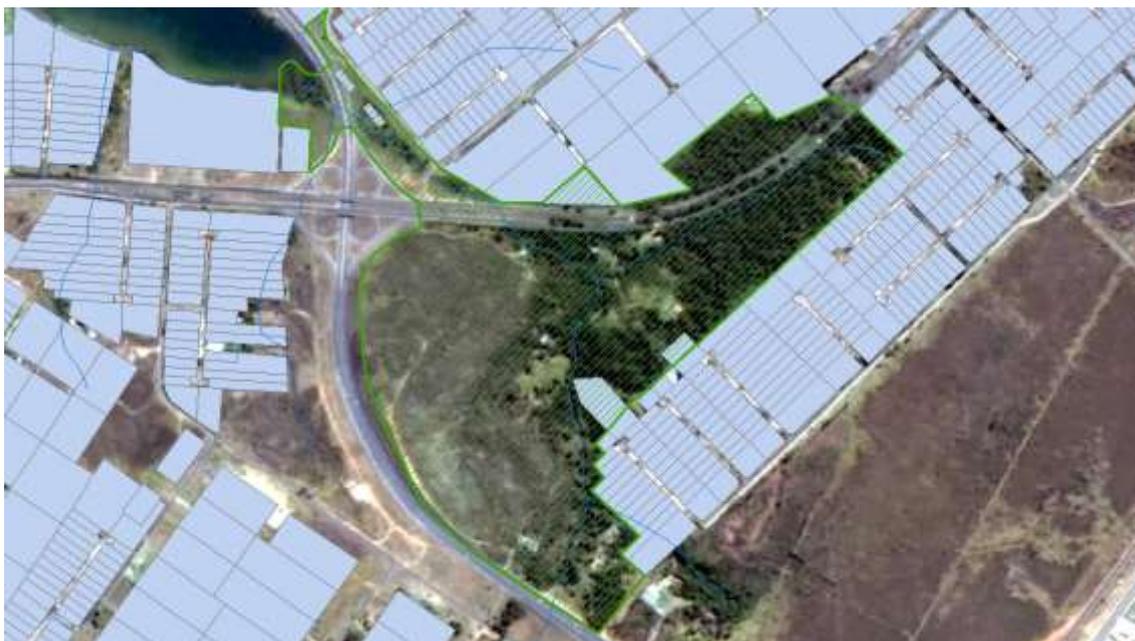
Figura 90. Poligonal do Refúgio de Vida Silvestre do Córrego Rasgado ajustada às ocupações existentes na QI 27 e na QI 26 do SHIS, de acordo com o SITURB.

Uma alternativa à criação do Refúgio de Vida Silvestre do córrego Rasgado seria a inclusão dessa área na Zona de Amortecimento do Parque Ecológico Bernardo Sayão, somando-se à camada de proteção já estabelecida pela Zona de Preservação da Vida Silvestre – ZPVS da APA do Lago Paranoá, vinculada às APP do córrego Rasgado e à APP das matas remanescentes.
