Parecer Técnico SEI-GDF n.º 6/2018 - IBRAM/SULAM/COINF/GELOI/NULEQ

Endereço: RODOVIA DF 180, KM 16; NAS PROXIMIDADES DA ESTAÇÃO DE TRATAMENTO DE ESGOTO - ETE MELCHIOR. REGIÃO ADMINISTRATIVA DE SAMAMBAIA - RA XII.

Atividade Licenciada: Autorização ambiental para continuidade da implantação das células e drenos de chorume e gás das próximas etapas.

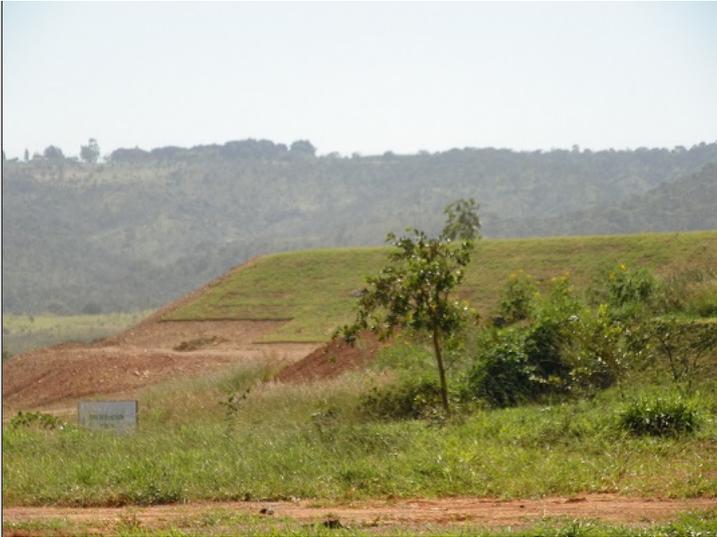
- Os taludes estão sendo devidamente vegetados conforme condicionante da Licença de Operação vigente;
- As canaletas de drenagem ao longo do empreendimento se encontram limpas e desimpedidas;

FOTO 1: Um dos taludes em processo de vegetação.	FOTO 2: Canaletas de drenagem do empreendimento.
--	--

Entende-se que o procedimento de abertura das próximas células é semelhante à primeira, portanto após a disposição do sedimento, o rejeito será compactado e coberto por solo e a lateral será gramada (semelhante à foto 1 acima) e possuirá sistema de drenagem pluvial a fim de evitar a ocorrência de processos erosivos. A cobertura do topo da célula de resíduo será feita continuamente, deixando exposta apenas a frente de lançamento. Apenas ao final do uso da célula será vegetada, também, a parte superior desta.

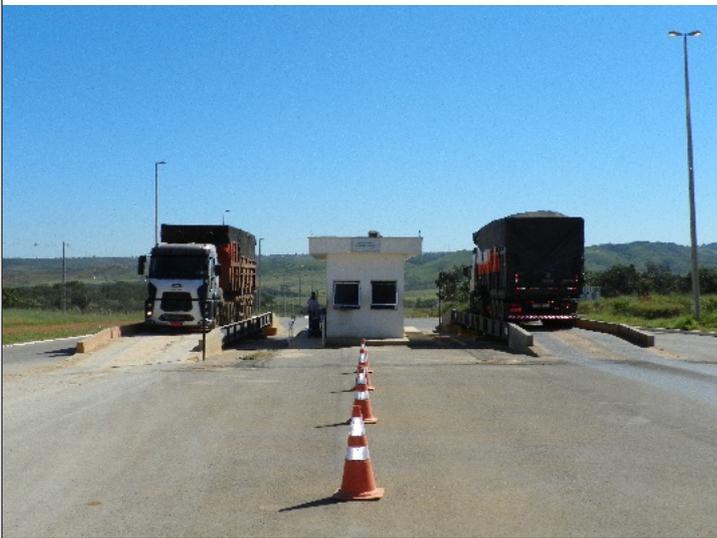
FOTO 3: Balança de entrada e saída de caminhões.

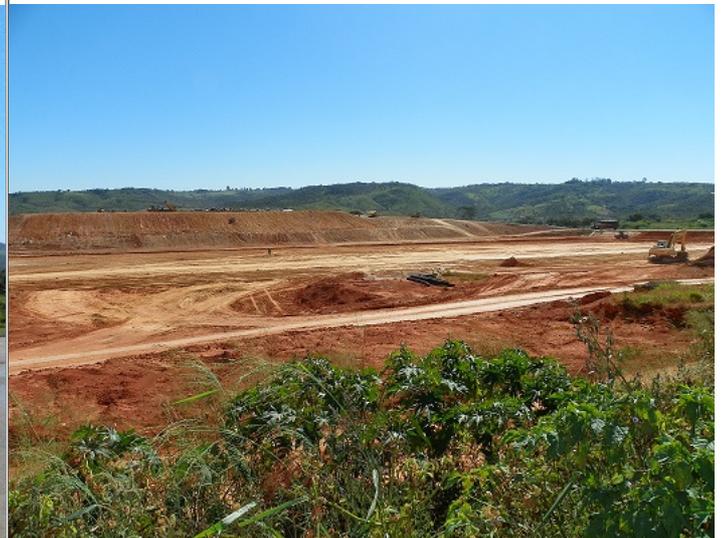
- O empreendimento encontra-se em operação;
- Os caminhões que chegam e saem do aterro estavam devidamente cobertos;
- Estão sendo abertas duas áreas para a implantação das novas células, ambas estão em fase de nivelamento do terreno;

FOTO 4: Maquinas trabalhando para retirada de solo.

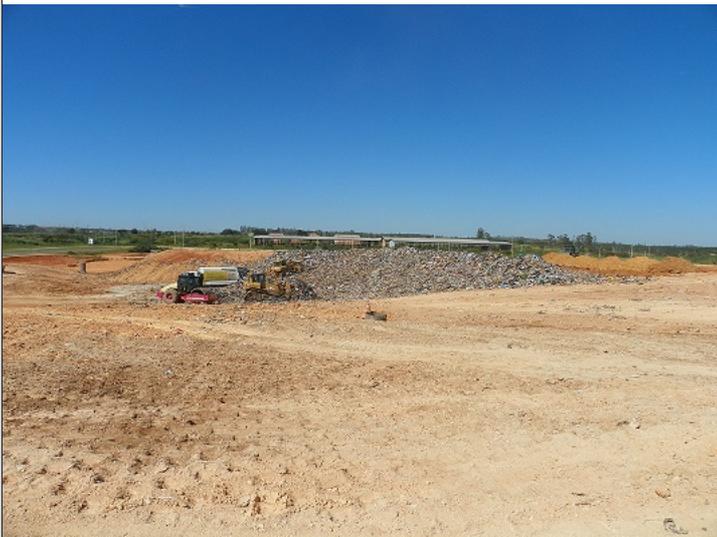
- Os resíduos estão sendo devidamente lançados, compactados e aterrados conforme previsto;
- Os drenos verticais se encontram revestidos com brita e devidamente cobertos;

FOTO 5: Maquinas em operação.

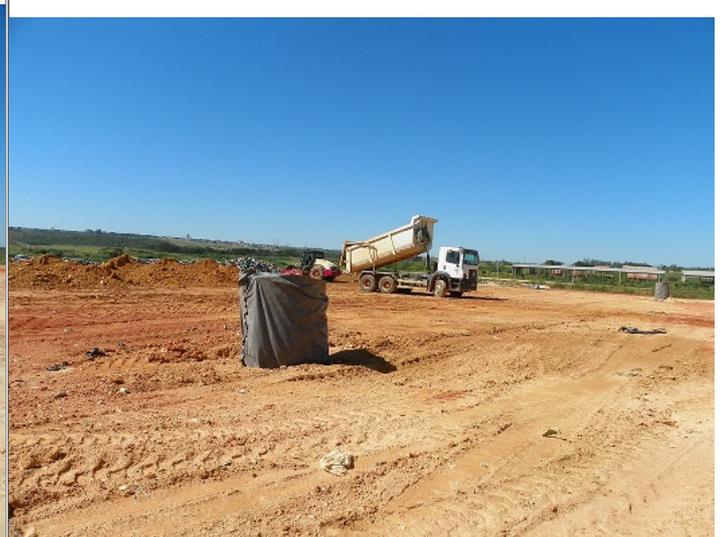
FOTO 6: Dreno vertical devidamente coberto e chegada de caminhão para descarga de resíduos.

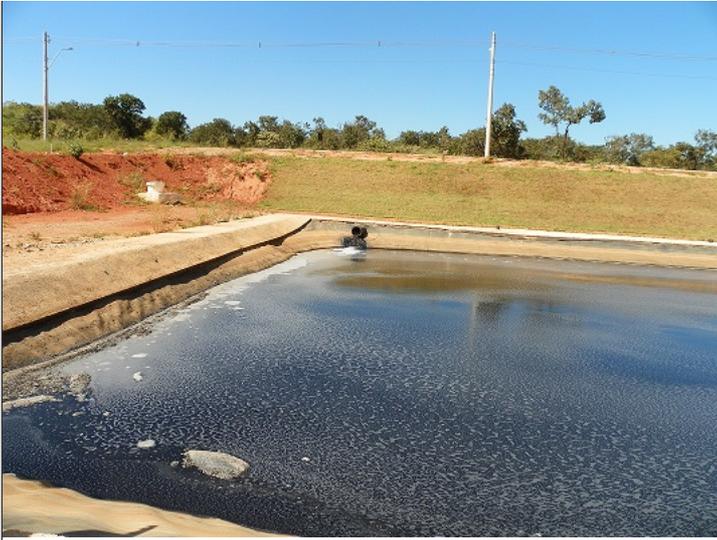
- O tanque de coleta de chorume se encontra em perfeito funcionamento;
- O chorume disposto no tanque esta sendo coletado por meio de caminhões limpa fossa;

FOTO 7: Tanque de chorume.

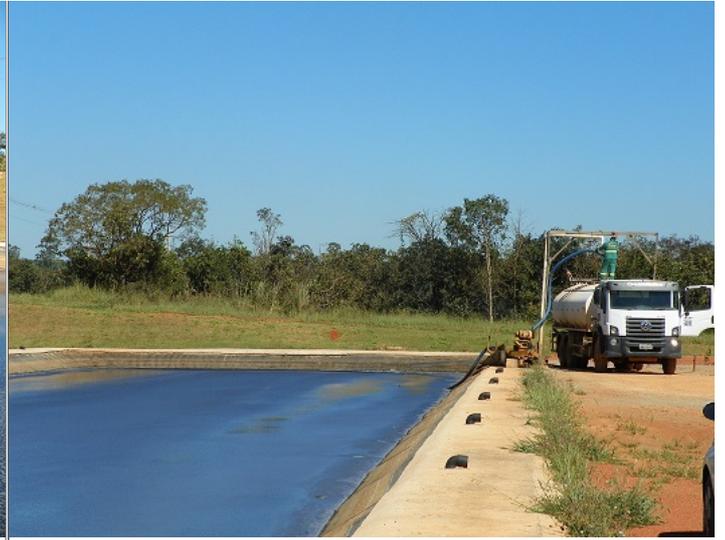
- O chorume produzido tem como destino final a ETE (Estação de Tratamento de Esgoto) Melchior;

FOTO 8: Caminhão fossa realizando o esvaziamento do tanque de chorume.

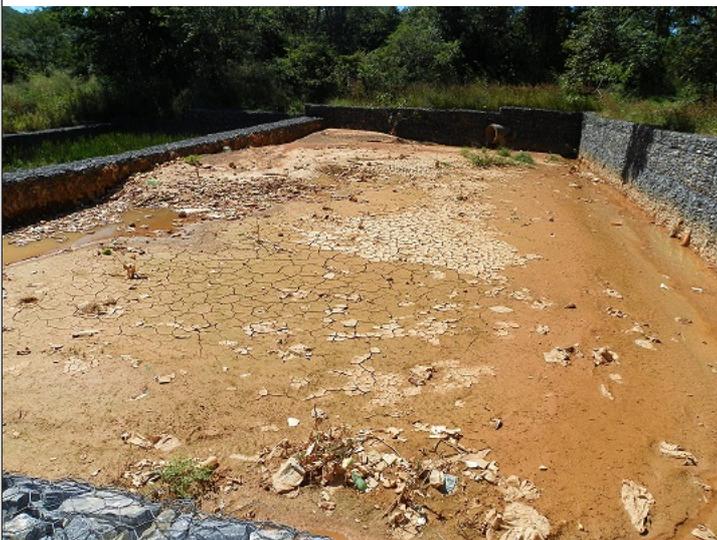
- A bacia de qualidade necessita de limpeza, porém é necessário que o solo esteja seco, para que a maquina em operação não atole;
- A bacia de quantidade se encontra vegetada e sem presença de rejeitos;

FOTO 9: Bacia qualidade, necessitando de limpeza.

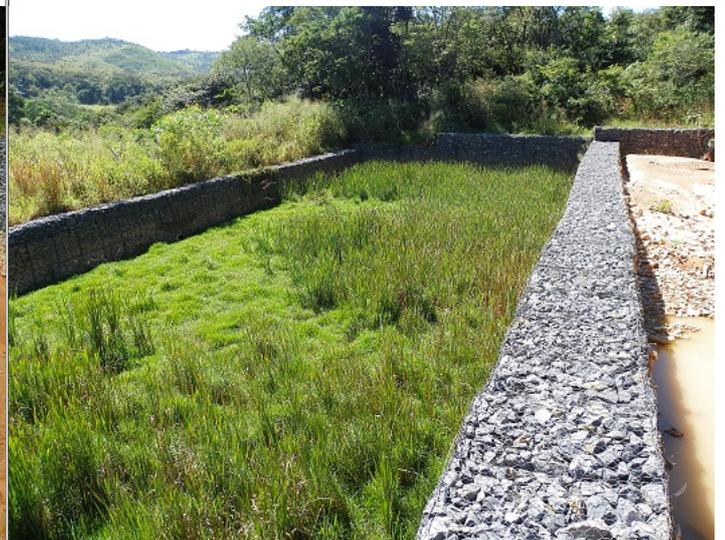
FOTO 10: Bacia quantidade vegetada.
