Parecer Técnico SEI-GDF n.º 108/2018 - IBRAM/PRESI/SULAM/COIND/GEINP

**Empreendedor:** Cascol Combustíveis para Veículos Ltda

**Atividade Licenciada:** Posto Revendedor de Combustíveis

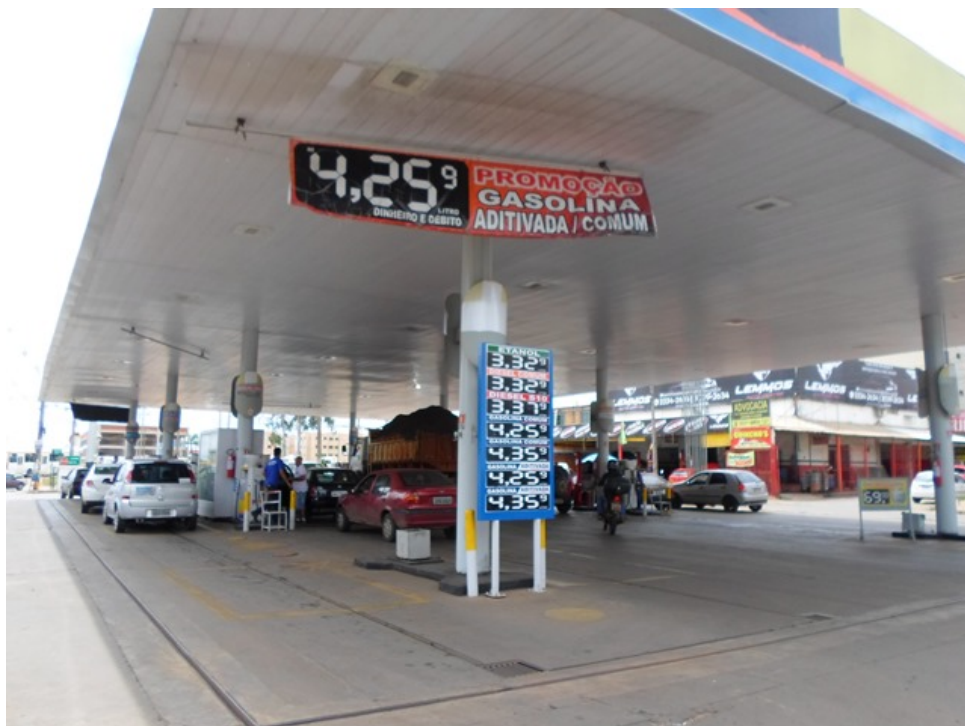
O empreendimento encontra-se em operação e no momento possui: área de abastecimento, área de tancagem, gaiola de botijão de gás liquefeito de petróleo - GLP, conveniência e borracharia (Foto 1).

**Foto 1:** Visão geral do posto e pista de abastecimento.

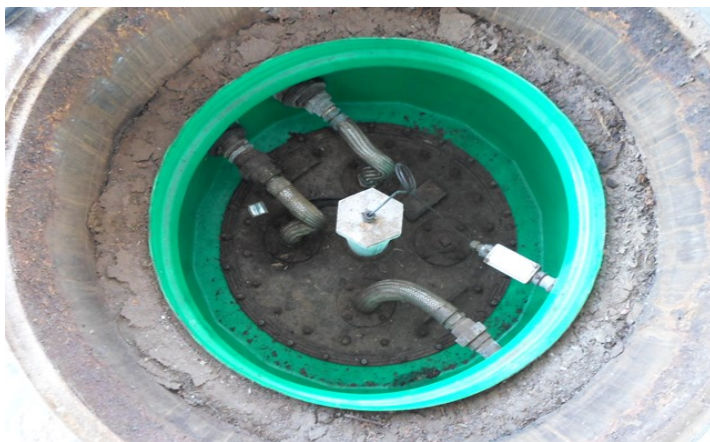
- Consta no empreendimento uma pista de abastecimento, com coberturas e devido recuo de 0,50 metros; o piso de concreto é impermeável e circundado por canaletes direcionados ao SAO, mas foi possível encontrar algumas rachaduras.
- Na pista de abastecimento existem 10 ilhas e cada uma delas possui uma bomba. No total são 6 (seis) bombas com 4 (quatro) bicos injetores e 4 (quatro) bombas com 2 (dois) bicos injetores.
- O posto possui 4 (quatro) tanques subterrâneos, bipartidos, com capacidade de abastecimento de 30.000L cada tanque. Eles são de paredes simples e não foi possível constatar em vistoria o ano de fabricação dos mesmos.
- As tubulações do Sistema de Armazenamento Subterrâneo de Combustíveis (SASC) são confeccionadas em PEAD, porém a bacia de contenção e os lacres não estão em bom estado de conservação e manutenção (Fotos 2 e 3).

**Foto 2:** Visão geral da bacia de contenção.

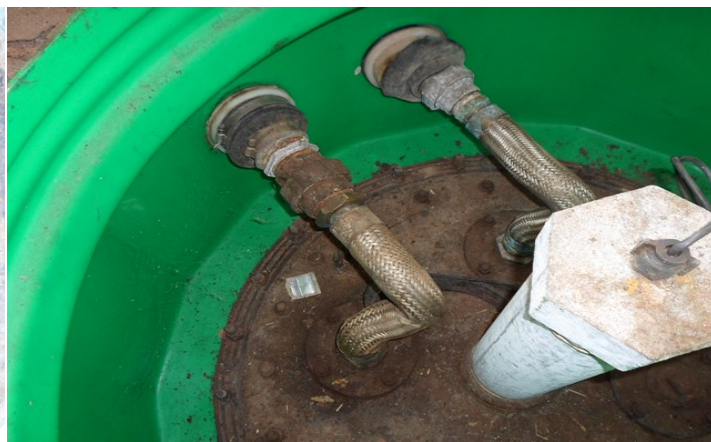
**Foto 3:** Estado do lacre e da bacia de contenção do tanque.

18. Deverá ser instalado monitoramento intersticial para controle de estoque e vazamento de combustíveis, conforme ABNT/NBR 13.786.
19. Instalar acessos à boca de visita nos tanques, como também, câmaras de contenção construídas em polietileno de média densidade (PEMD), de acordo com a norma da ABNT/NBR 15.118.

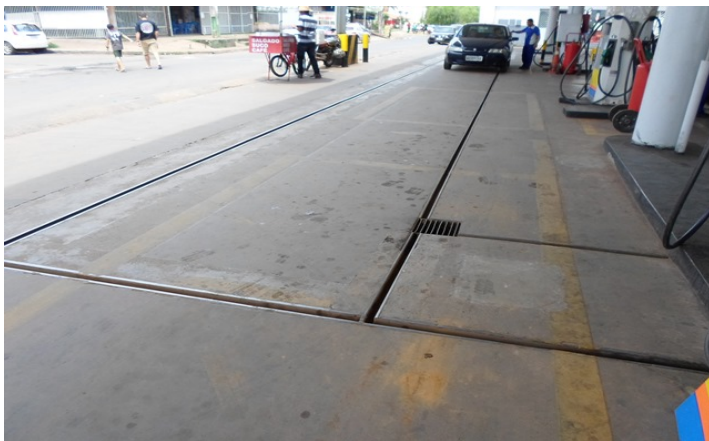
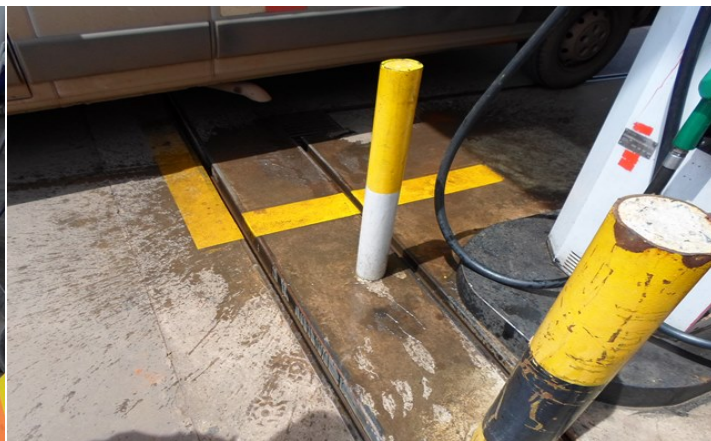
- Em vistoria foi constatado que os tanques não constam com monitoramento intersticial, mas possuem controle de estoque e válvulas antitransbordamento.
- O posto possui grelha de águas pluviais e canaletes direcionados ao SAO, porém ambos não estão de acordo com a norma ABNT/NBR 14.605-2 (Fotos 4 e 5) e não constam com manutenções adequadas (Fotos 6 e 7).

Fotos 4 e 5: Visão geral dos canaletos na pista de abastecimento.

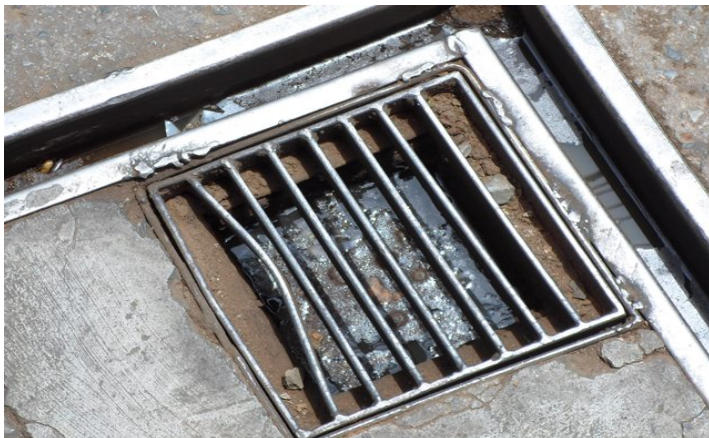
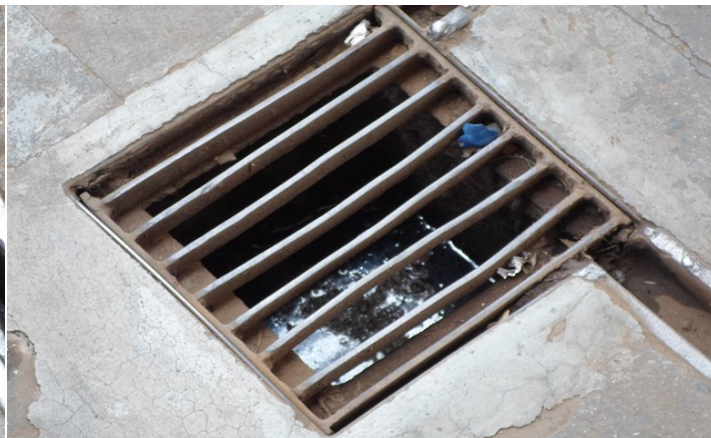
Fotos 6 e 7: Foto detalhada dos canaletos sem manutenção adequada.

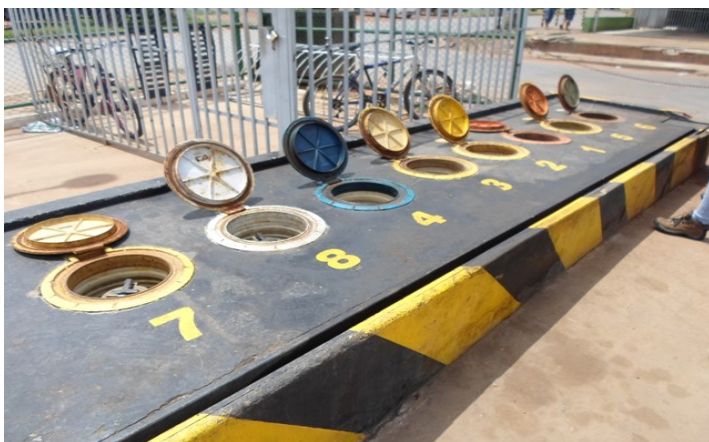
- O empreendimento possui 08 (oito) descargas seladas à distância, dotadas de câmara de contenção e estavam com manutenção adequada (Fotos 8 e 9). Essas descargas são circundadas por canaletos de contenção, havendo indícios de que estão conectadas ao Sistema SAO;

Foto 8: Descargas seladas à distância.

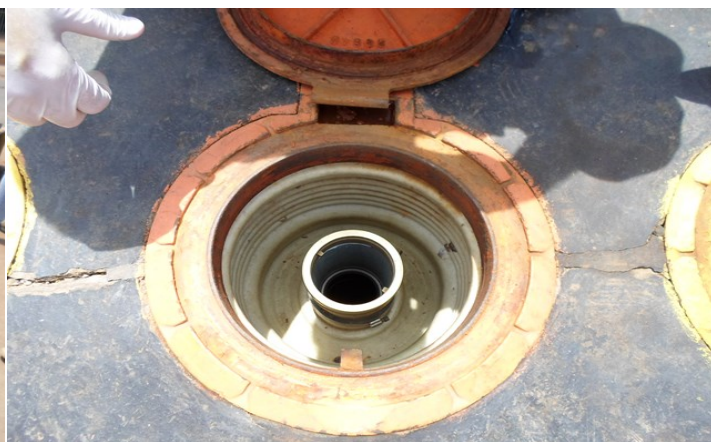
Foto 9: Detalhe da descarga selada à distância com manutenção adequada.

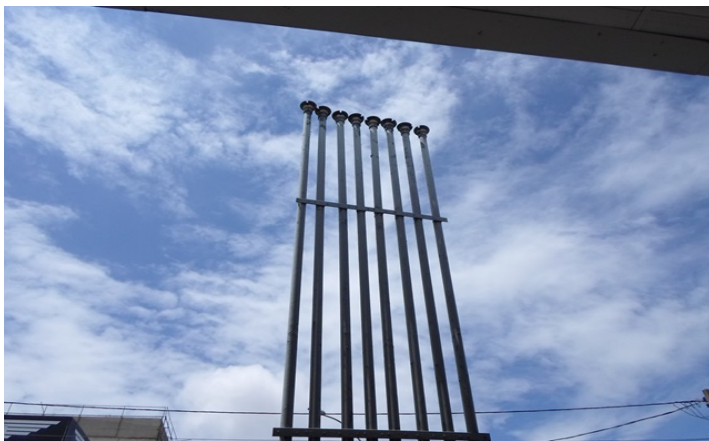
- Os 8 (oito) respiros dos tanques possuem terminais corta-chamas instalados e respeitam o raio esférico livre de 1,5 m e altura mínima de 3,70 m, conforme determina a ABNT/NBR 13.783 (Foto 10);

Foto 10: Respirios dos tanques.

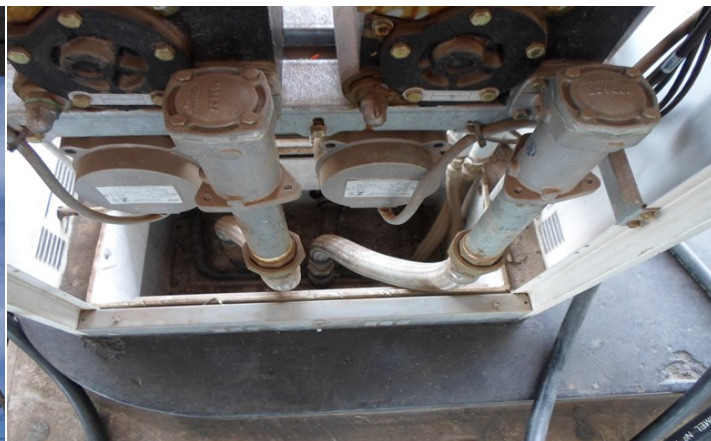
- Todas as unidades de abastecimento são equipadas com câmara de contenção (*sump de bomba*) e com válvula de retenção junto à bomba (*check valve*), mas não apresentam tamanho ideal com relação às projeções das tubulações (Foto 11).

Foto 11: Detalhe do sump da unidade de abastecimento sem o tamanho adequado.

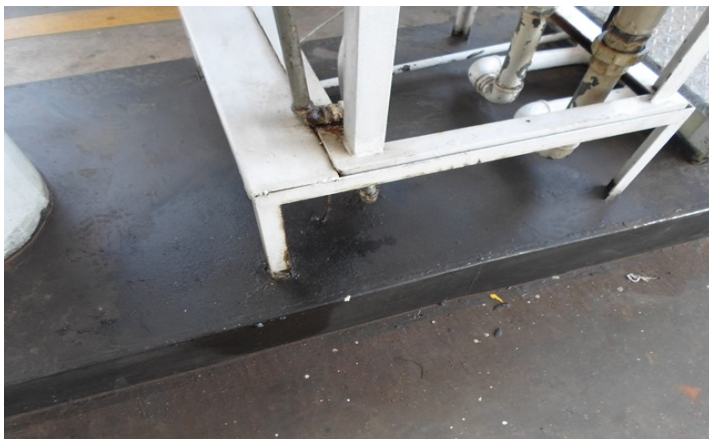
- O posto possui duas unidades de filtragem de Diesel, dotadas de câmara de contenção (*sump de filtro*), mas com indícios de vazamento (Foto 12). As tubulações do filtro de óleo diesel aéreas são metálicas, e na zona de transição são adequadamente convertidas para PEAD (Foto 13).

Foto 12: Unidade de diesel com indícios de vazamento.

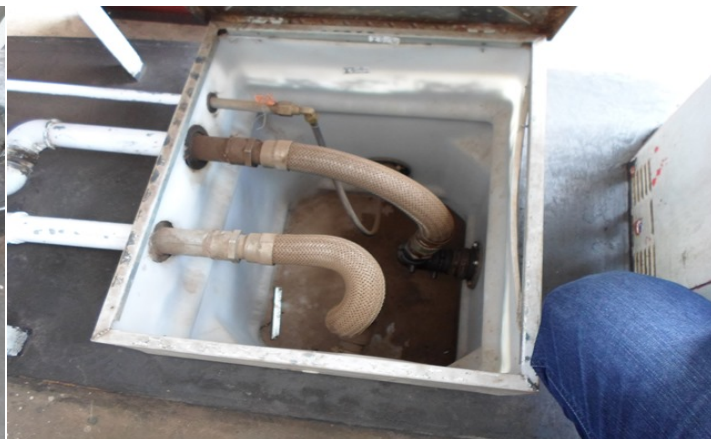
Foto 13: Unidade de filtragem de diesel.

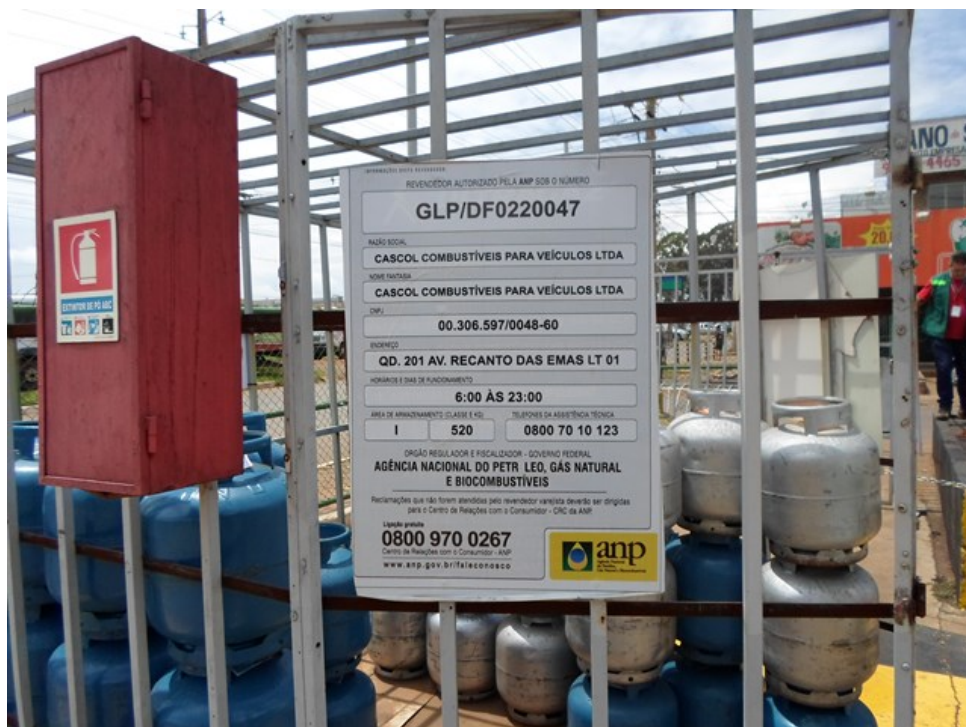
- As áreas de lavagem, lubrificação e troca de óleo foram desativadas, e no momento consta a venda de gás GLP (Fotos 14).
- O óleo usado e contaminado (OLUC) é armazenado em tanque aéreo localizado na área de abastecimento dos veículos, em ambiente coberto, mas com rachaduras no piso (Fotos 15);
- Os recipientes de óleo e demais resíduos de Classe I não estão sendo separados adequadamente, pois no mesmo tambor consta resíduos como palitos e copos descartáveis, além disso, o local onde os mesmos se encontram não é circundado por canaletas. (Fotos 16 e 17);

Foto 14: Local de armazenamento do GLP.

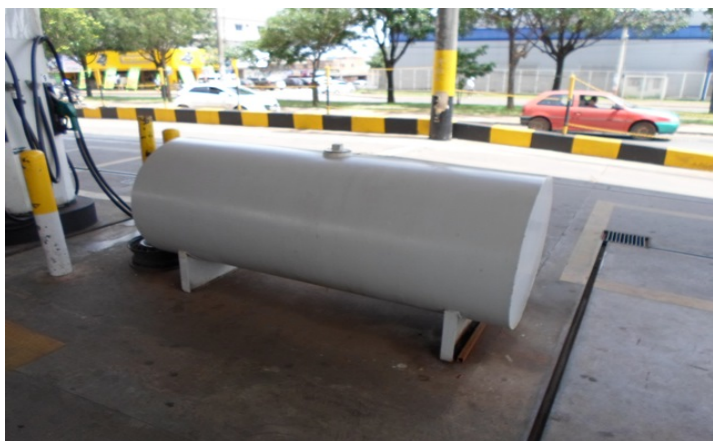
Foto 15: Local de armazenamento do OLUC.

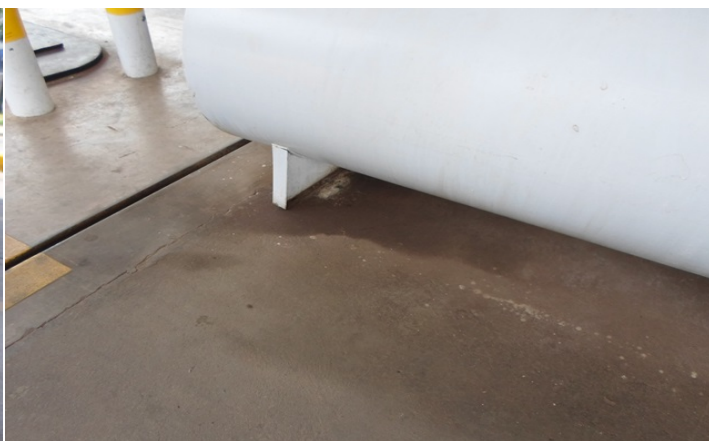
Foto 16: Detalhe da pista com rachadura e indício de manutenção inadequada.

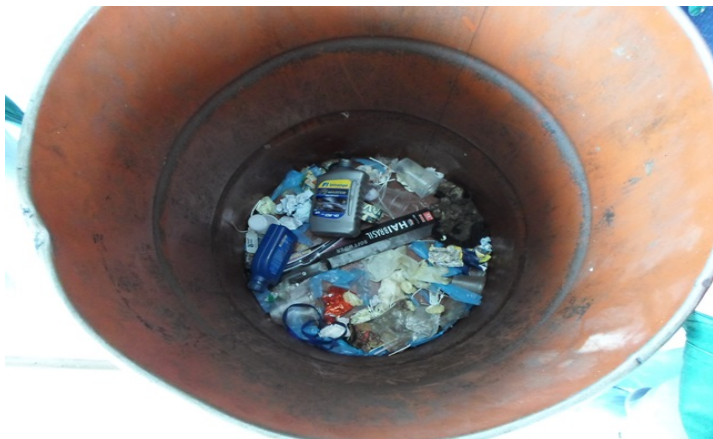
Foto 17: Resíduos separados inadequadamente.

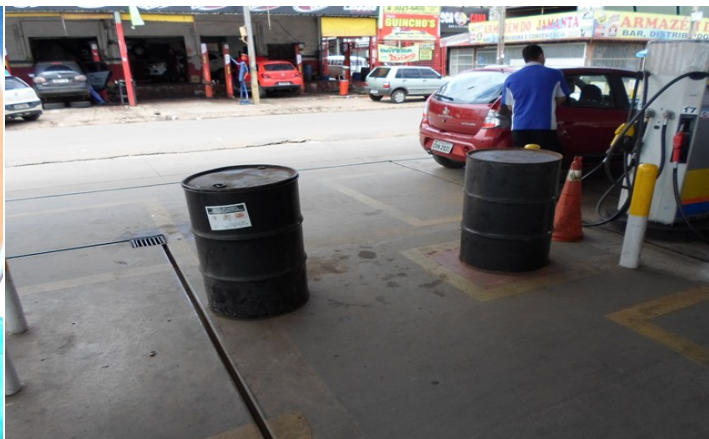
Foto 18: Tambor de óleo e demais resíduos de classe I, fora do local circulado por canaletes.

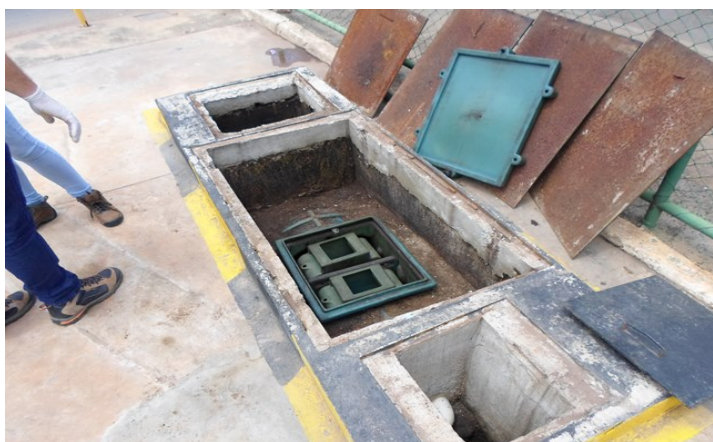
- Foi constatado em vistoria, que o Sistema Separador de Água e Óleo (SAO) é misto, sendo a caixa de areia e a de amostragem em alvenaria, e as caixas de separação de água e óleo e coleta de óleo são pré-moldadas (Foto 19); o SAO não está funcionando adequadamente e também esta fora dos padrões exigidos pela ABNT/NBR 14.605-21, uma vez que, a caixa de amostragem deverá conter altura mínima de 15 cm entre a geratriz inferior do tubo de saída do SAO e a geratriz inferior do tubo de saída da caixa de amostragem.(Foto 20);
- O Posto é interligado com a rede de abastecimento de água e esgotamento sanitário da Companhia de Saneamento Ambiental do Distrito Federal (CAESB);

Foto 19: Visão do SAO.

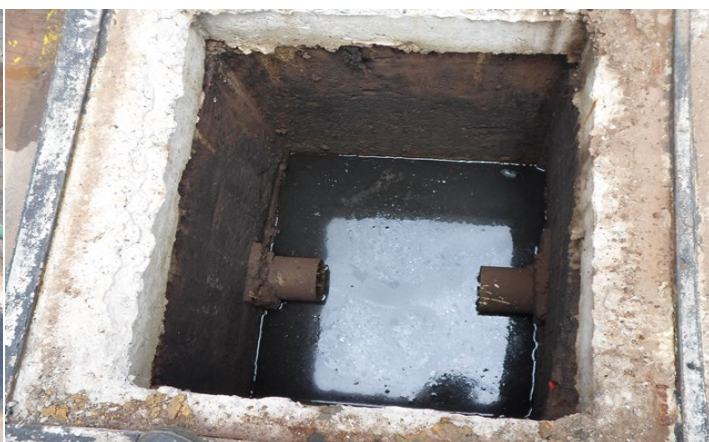
Foto 20: Caixa de amostragem fora das normas ABNT/NBR 14.605-21.
