**GOVERNO DO DISTRITO FEDERAL****INSTITUTO DO MEIO AMBIENTE E DOS RECURSOS HÍDRICOS DO DISTRITO FEDERAL****Núcleo de Licenciamento de Exploração Mineral**

Parecer Técnico SEI-GDF n.º 3/2018

O presente Parecer Técnico foi elaborado segundo o que rege os princípios do Direito Ambiental, em resposta ao requerimento de renovação da Licença de Operação (L.O.) n.º 098/2013 impetrado pela empresa LENDA INDÚSTRIA DE ÁGUA MINERAL LTDA, CNPJ: 00.868.963/0001-01, em 11 de julho de 2017.

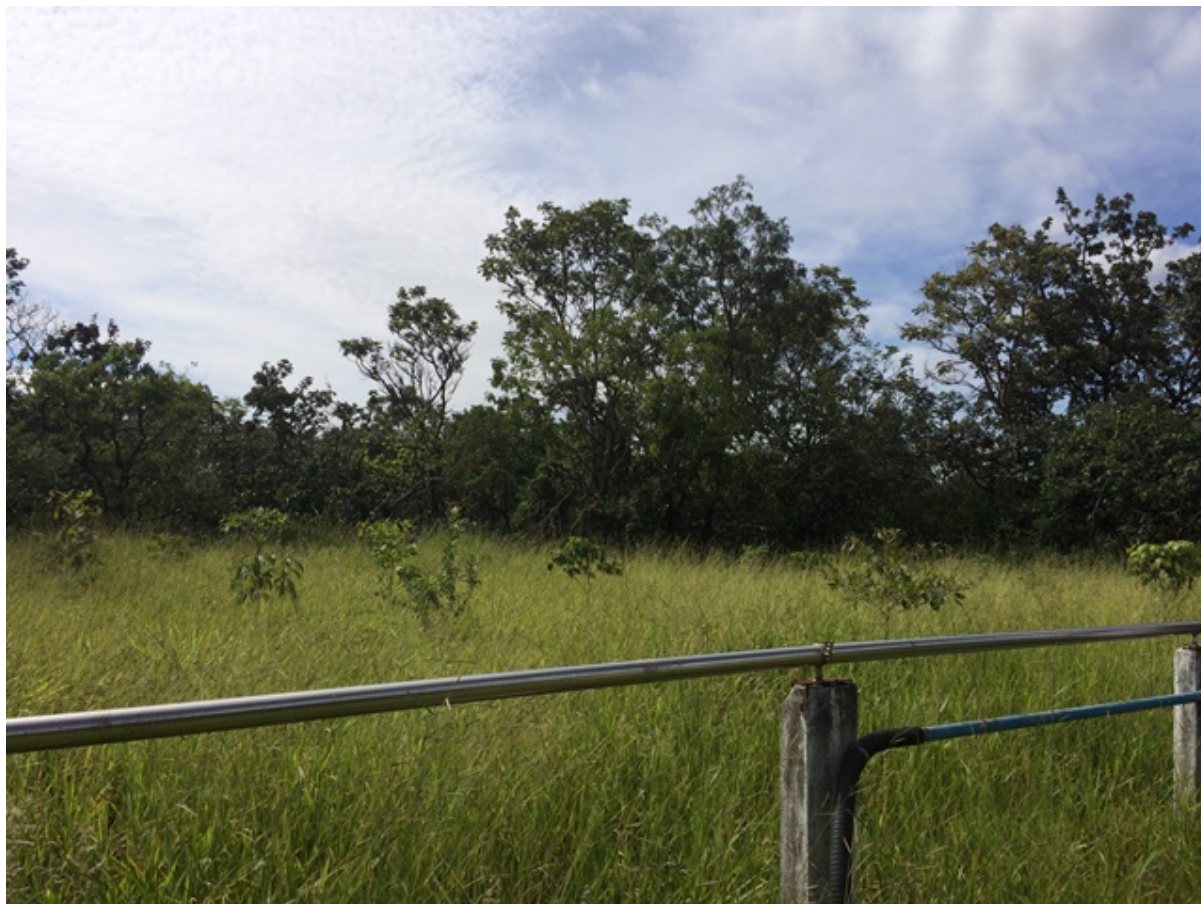
→ O interessado informa (folha 725) que seriam plantadas mil mudas de espécies nativas do cerrado em áreas adjacentes ao empreendimento e em uma nascente na propriedade. Informa que o plantio seria realizado em março de 2014 e que um relatório fotográfico seria apresentado ao órgão ambiental (o qual consta no Relatório de Acompanhamento da Atividade de maio de 2014 – folhas 751 a 755). Considerando a sequência cronológica do processo, em 28 de novembro de 2017, por meio do Relatório de Cumprimento das Condicionantes referente à LO (protocolo 3626229 - processo SEI, 00391-00015259/2017-19), o interessado manifesta que as mudas foram plantadas em março de 2014, assim como mostrado na “Figura 4”, apresentada na folha 21 do pdf intitulado “Requerimento de Renovação” (3626229 - Processo 00391-00015259/2017-19). Em vistoria à área, em 28 de fevereiro de 2018, verificou-se que o plantio foi realizado, entretanto, ele deverá ser adensado e o desenvolvimento dos indivíduos deverá ser monitorado (Foto 01).

**Foto 01: Plantio de indivíduos vegetais nas áreas que circundam o empreendimento.**

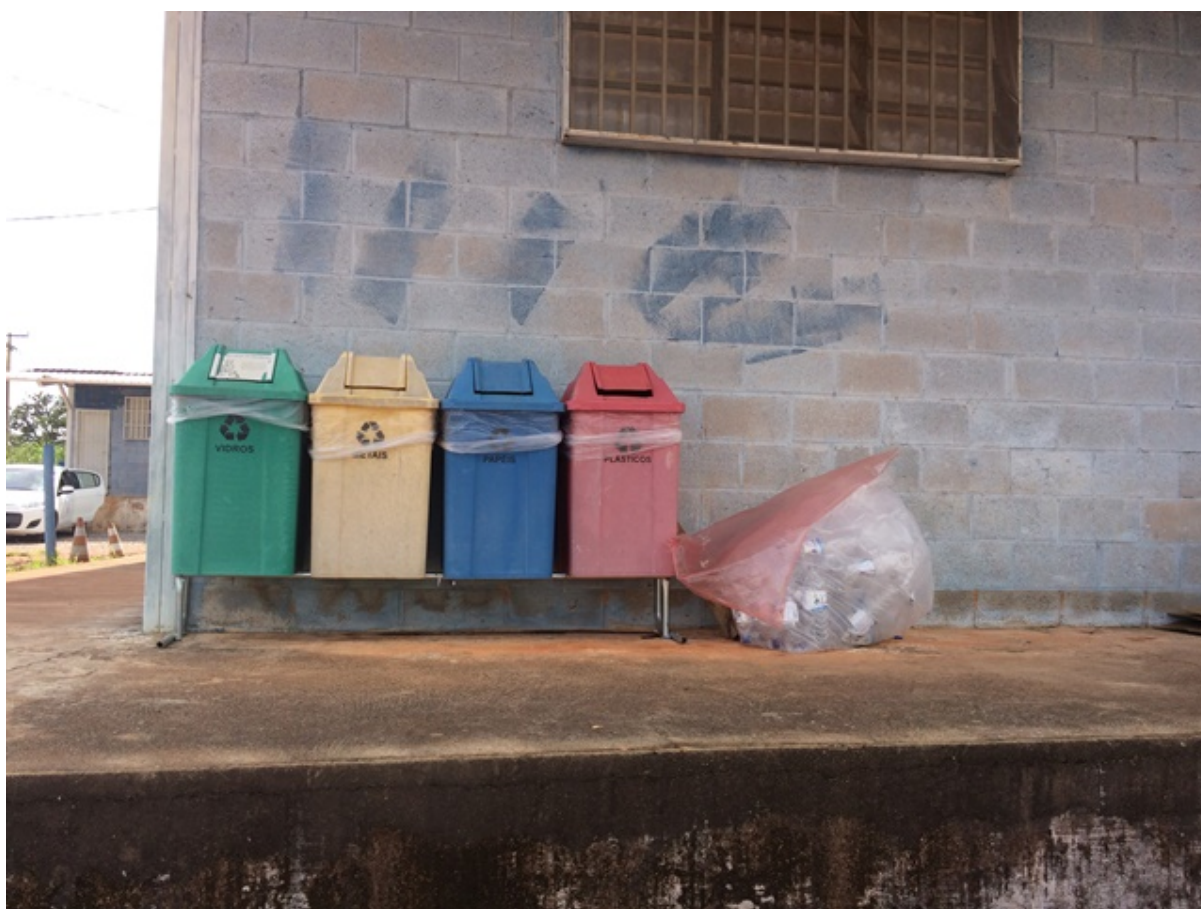
→ O interessado informou que a coleta dos resíduos é realizada pelo Serviço de Limpeza Urbana do DF (SLU) (folha 737). Em vistoria à área, em 28 de fevereiro de 2018, corroborou-se que os resíduos são armazenados separadamente (Foto 02).

Foto 02: Coleta seletiva com sistema de separação por cores, consoante Resolução CONAMA 275/2001.

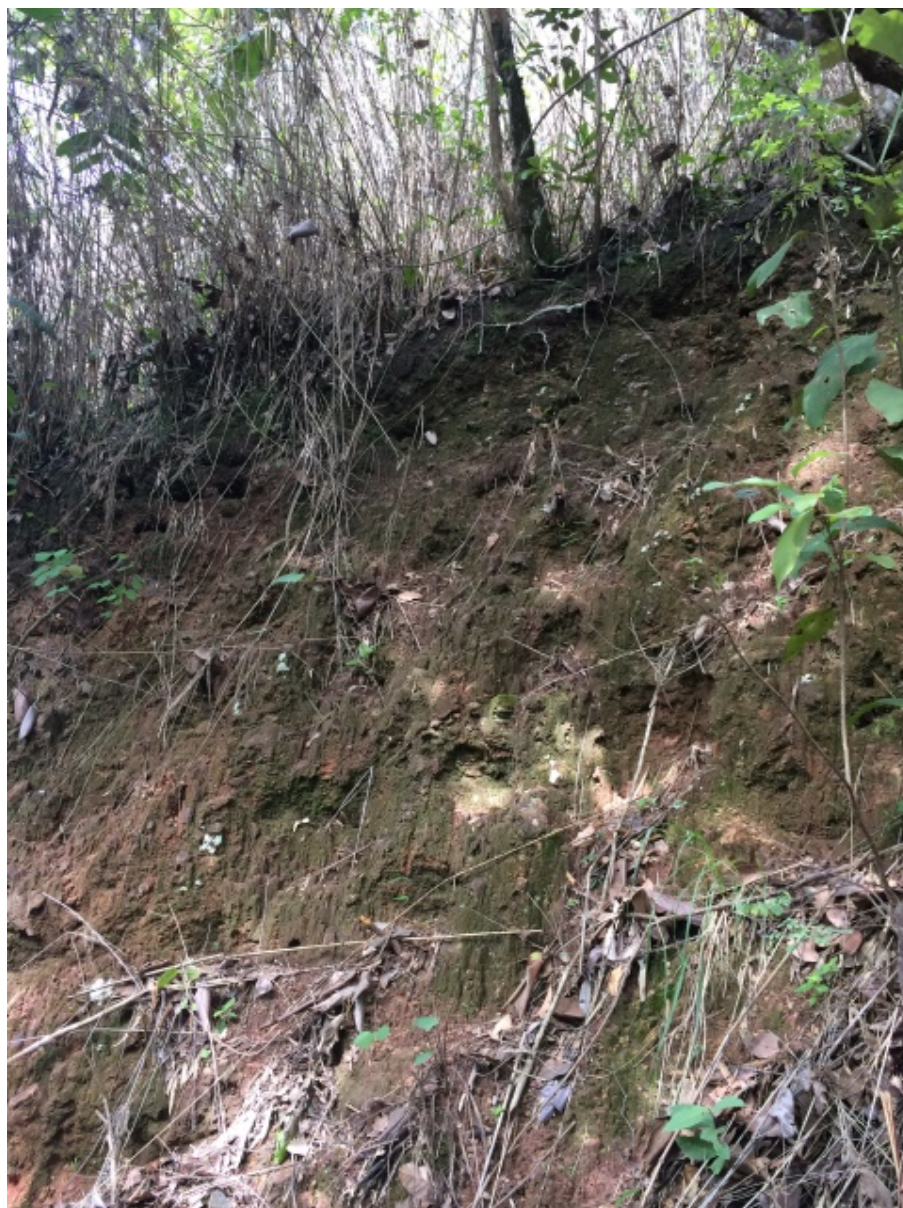
→ O interessado informou que foram plantadas mudas de gramíneas e espécies nativas do cerrado, que apresentam excelente forração e são muito utilizadas para proteção de talude (folha 737 à 743) e apresentou fotografias (folhas 759 à 761). Após, consoante o Relatório de acompanhamento da atividade, protocolado em 23 de maio de 2014, “sobre o talude foram plantadas duas espécies de gramíneas com o intuito de constatar qual espécie se adaptaria melhor ao solo e apresenta maior proteção ao talude. Também foram plantadas mudas de espécies nativas do cerrado”. Segundo o ART, a espécie *Guadua paniculata*, plantada sobre o talude, é ideal para controle de erosão. Acrescenta ainda que o capim vetiver, citado no Plano de Controle Ambiental - PCA não foi utilizado pela dificuldade de encontrar mudas em Brasília (folha 758 à 761). Consoante vistoria ao local, o talude posicionado ao lado da casa da fonte está estabilizado, informação essa balizada por ensaio de cisalhamento, segundo o responsável técnico (Foto 03). Recomenda-se que um relatório com os resultados desse ensaio seja protocolado no órgão ambiental para compor a documentação que compõe o processo. Ademais, durante vistoria, o senhor Rangel mencionou que o talude localizado nas adjacências da casa da fonte, abaixo dela, sofreu deslizamento (Foto 04). Considerando o exposto, deverá ser apresentado projeto que descreva as medidas que serão realizadas para a recuperação dessa área. Tal exigência constará dentre os quesitos para a vigência da licença ambiental cujo requerimento é objeto dessa análise.

**Foto 03: Talude posicionado adjacente à casa da fonte.**

**18. Deverá ser executado o plano de estabilização do talude próximo à Fonte da Lenda (prazo de 60 dias).**

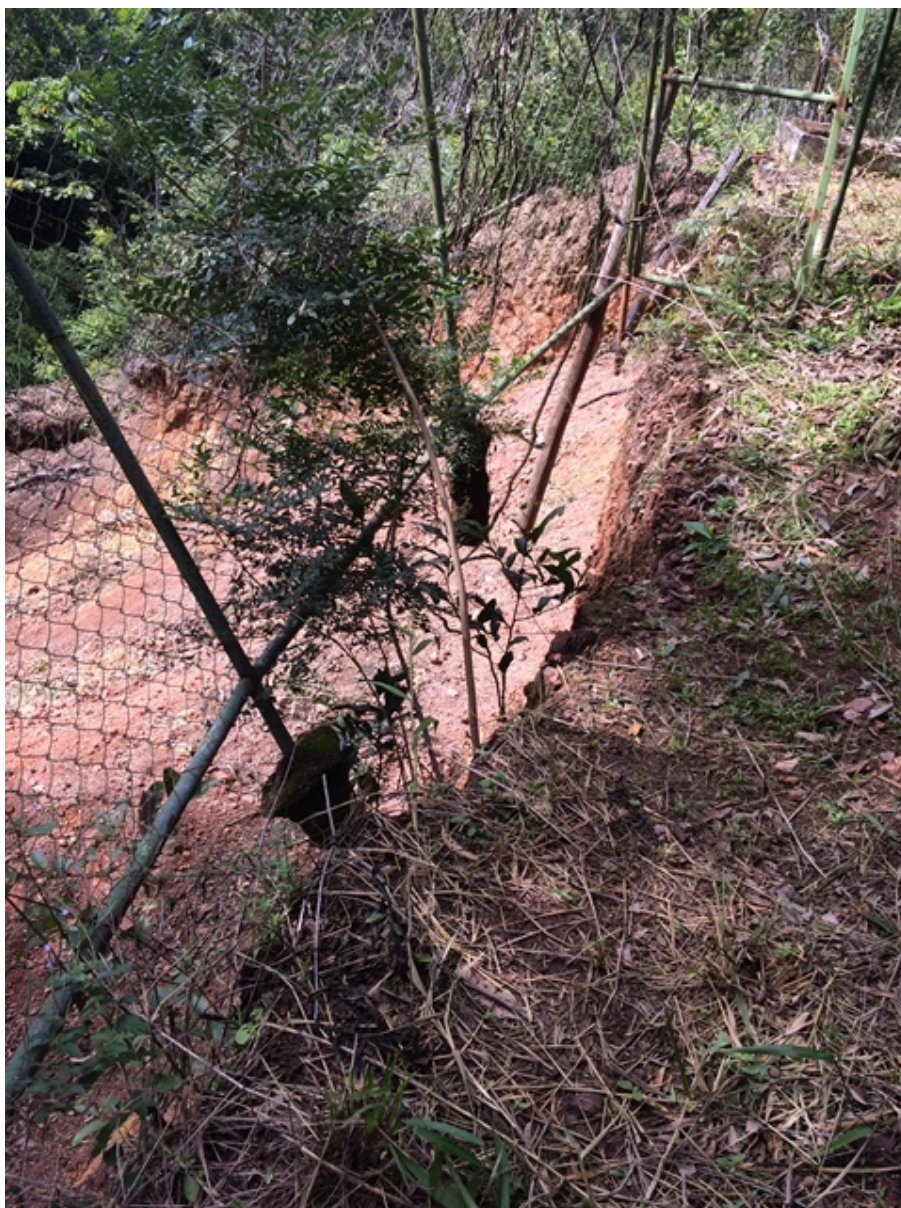
Foto 04: Encosta localizada próxima à casa da fonte, abaixo dela.

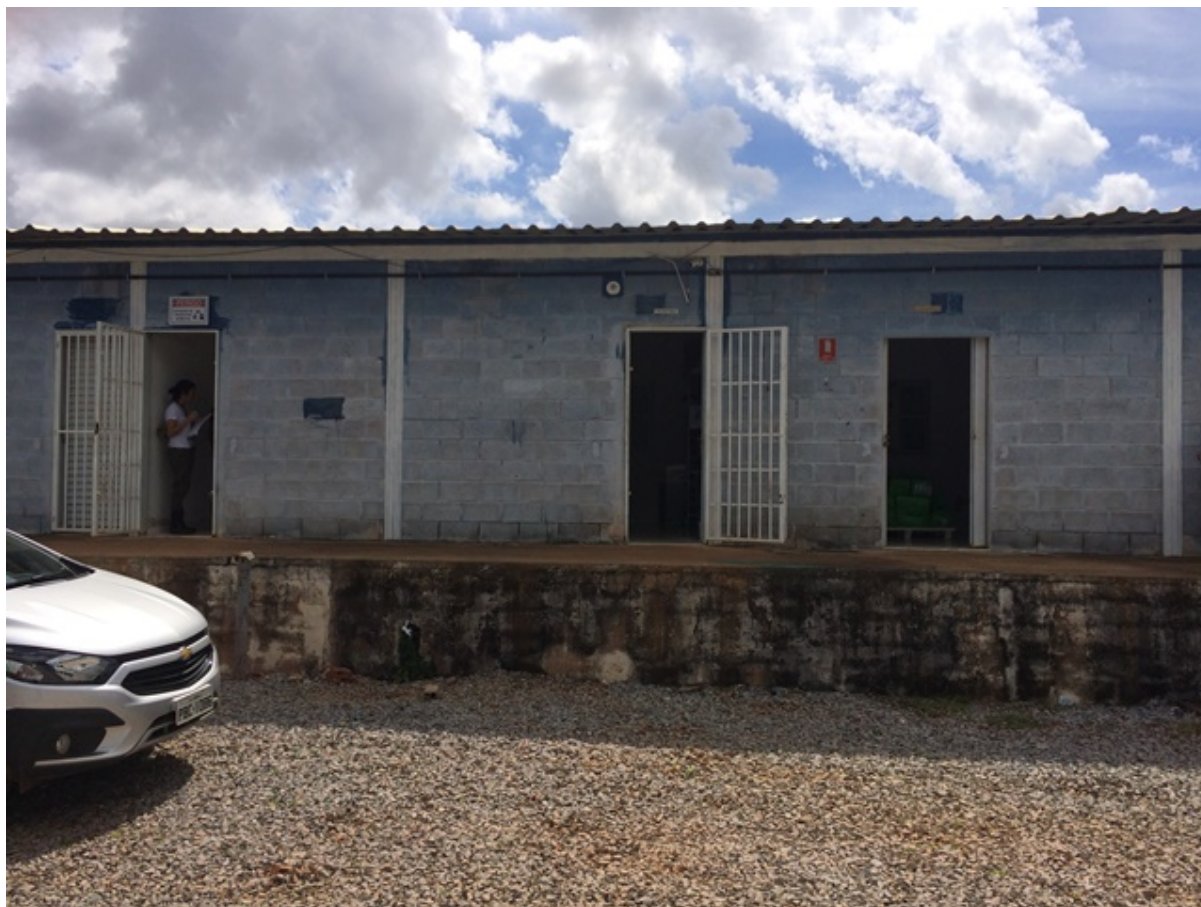
→ O interessado informou, por meio do Relatório de Acompanhamento da Atividade (folha 761), que os resíduos classe I são depositados em reservatórios específicos. As embalagens de produtos químicos são devolvidas ao fornecedor ou somente reabastecidas com os mesmos produtos. As lâmpadas fluorescentes são embrulhadas em jornal e acondicionadas em caixas de papelão e depositadas em posto de coleta seletiva disponibilizado pela loja fornecedora. Os resíduos classe II A e II B são acondicionados separadamente e coletados por empresa de coleta pública (SLU). Durante vistoria verificou-se que há uma sala destinada à armazenagem dos resíduos perigosos, localizada próxima à sala de almoxarifado e à sala do escritório (Foto 05).

Foto 05: Salas destinadas ao estoque de produtos perigosos, almoxarifado e escritório.

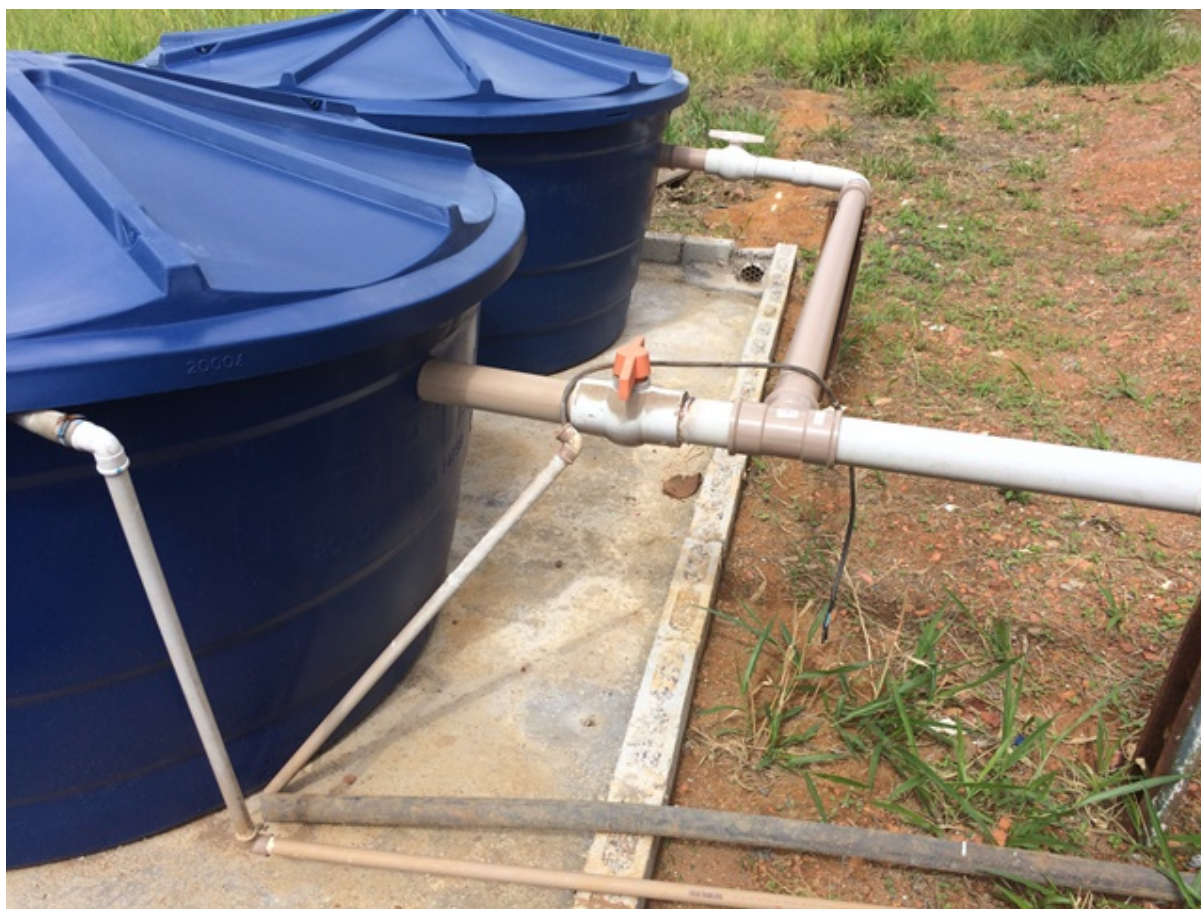
→ Conforme o Relatório de Acompanhamento da Atividade (folha 764), o interessado afirma que o tanque de decantação foi dividido em dois reservatórios com registros independentes, com o objetivo de fazer o reuso da água do processo de higienização dos garrafões e limpeza do complexo industrial. Considerando a sequência cronológica da tramitação processual, em 28 de novembro de 2017, por meio do Relatório de cumprimento de condicionantes protocolado sob o número 3626229 (Processo SEI 00391-00015259/2017-19), o responsável técnico informa que “a limpeza do tanque de decantação é realizada por funcionário exclusivo, três vezes por semana. O tanque decantação tem a função de reter resíduos de papel, plástico e outras sujidades provenientes do processo de higienização dos vasilhames. Após limpeza os resíduos retirados são acondicionados em recipientes específicos para posterior descarte”. O sistema acima descrito foi verificado em campo (Foto 06).

**Foto 06: Sistema de decantação de efluentes líquidos, após modificação.**
