**GOVERNO DO DISTRITO FEDERAL**  
**INSTITUTO DO MEIO AMBIENTE E DOS RECURSOS HÍDRICOS DO DISTRITO**  
**FEDERAL**

Parecer Técnico SEI-GDF n.º 1/2018 - IBRAM/PRESI/SULAM/DILAM-IV

**Atividade:** Extração mineral de areia.

**Assunto:** Análise técnica para concessão de renovação de L.O.

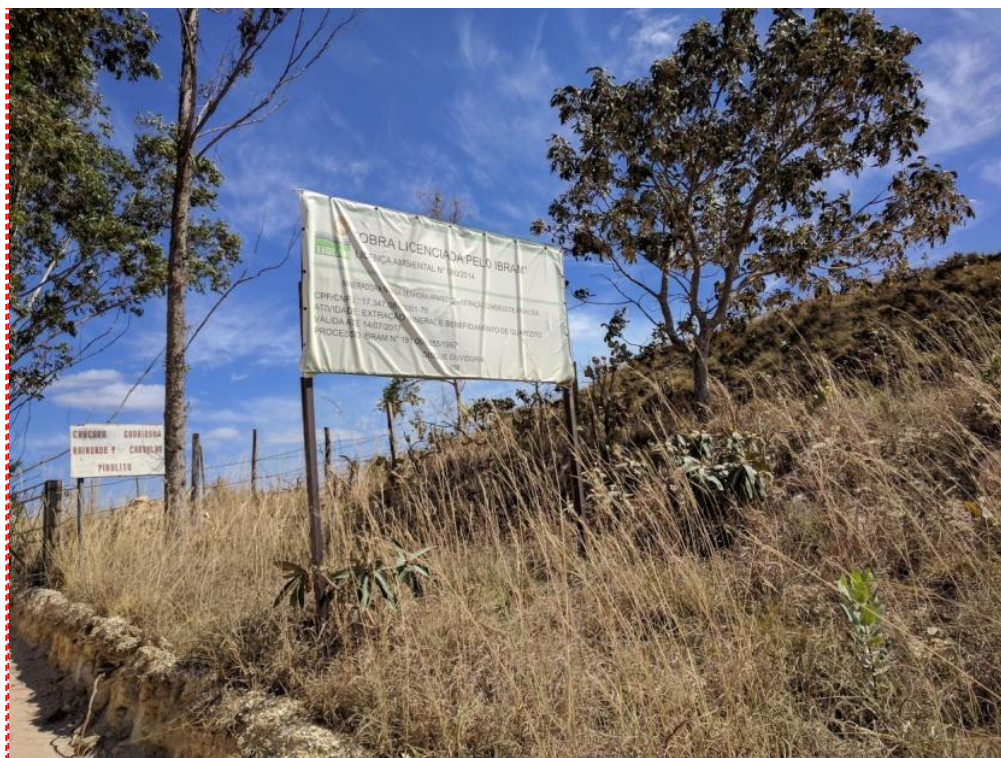
Condicionante atendida. O requerente apresentou o relatório técnico de cumprimento das exigências relativas aos itens 02, 04 e 25 da LO nº 060/2014 (folhas 866 a 875), nas folhas 870 e 871. Em vistoria foi verificado o cumprimento da fixação da placa de identificação da propriedade.

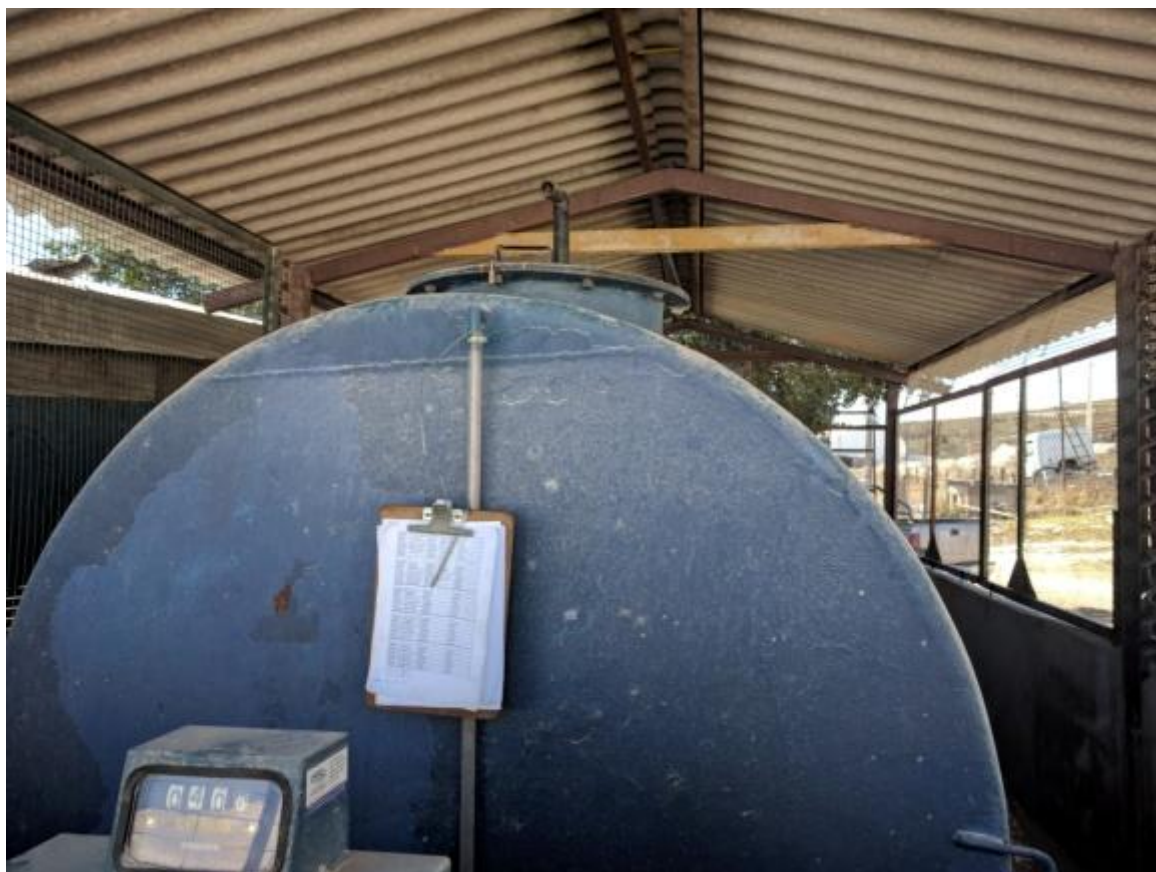
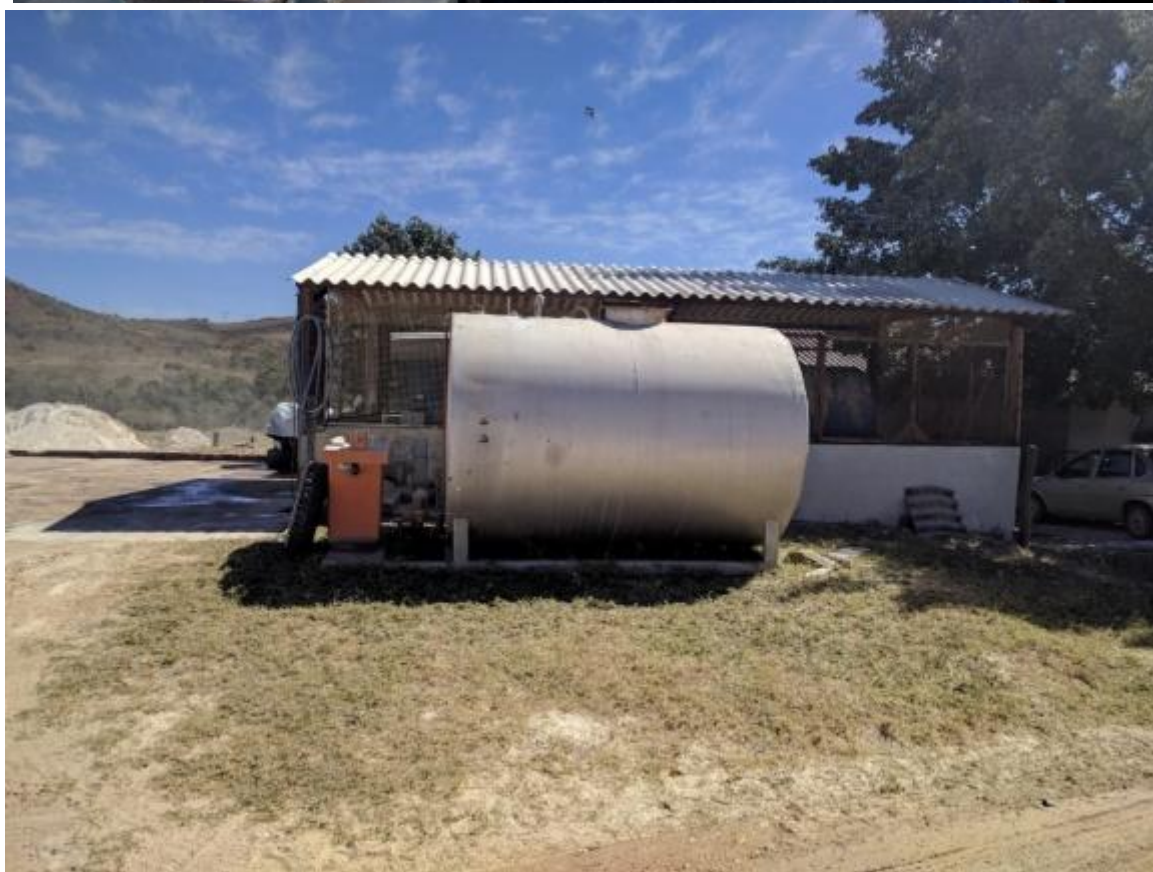
Condicionante justificada/atendido com ressalvas. O interessado informou que, após a aplicação de testes e simulações, a realização das operações de abastecimento de lubrificação utilizando caminhão comboio, se mostraram inviáveis para o empreendimento em questão, desta forma optou-se pela instalação de um tanque de armazenamento de combustíveis com capacidade de 70000 L, em conformidade com a legislação vigente. Desta maneira, foi realizada a adequação da área destinada ao abastecimento/lubrificação das máquinas e equipamentos, sendo implantado sistema de drenagem oleosa e respectivo SAO. O interessado apresentou ainda a “Planta de locação dos equipamentos (tanque e tubulações) do sistema de drenagem oleosa das áreas de abastecimento, lavagem de veículos e área de manutenção, na qual foram apontados o sentido de escoamento, a localização das caixas retentoras de areia, das caixas de amostragem de efluentes, dos reservatórios de óleo separado, das caixas separadoras e das canaletas (folhas 903 a 905).

Em vistoria foi verificado que as instalações atendem às normas, exceto a instalação do respiro, o qual encontrava-se sob a cobertura. De acordo com a NBR 13.783/2000, o respiro do tanque não deve estar sob a cobertura (imagens abaixo).
