**GOVERNO DO DISTRITO FEDERAL**  
**INSTITUTO DO MEIO AMBIENTE E DOS RECURSOS HÍDRICOS DO DISTRITO FEDERAL**  
 Superintendência de Licenciamento Ambiental  
 Diretoria de Licenciamento I

Parecer Técnico – Posto de Combustível – LO SEI-GDF n.º 5/2019 - IBRAM/PRESI/SULAM/DILAM-I

## 6. VISTORIA TÉCNICA

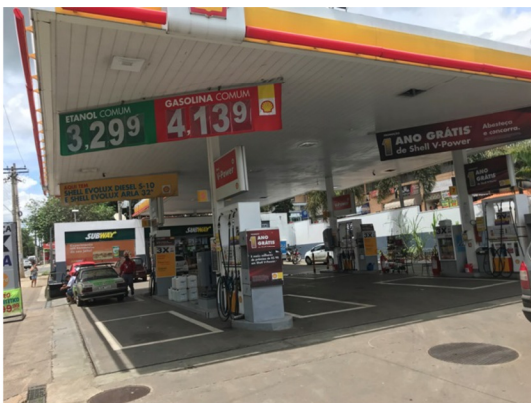
- Cobertura e piso impermeável em bom estado de conservação e manutenção (Foto 01); canaletes circundam toda a área necessária. Estão direcionados ao Sistema Separador de Água e Óleo - SSAO. Possuem o devido recuo de 0,50 metro da projeção da cobertura conforme item 4 da NBR-ABNT 14.605-2 e apresentam bom estado de conservação e manutenção (Foto 02).

Foto 01: Vista geral do posto.

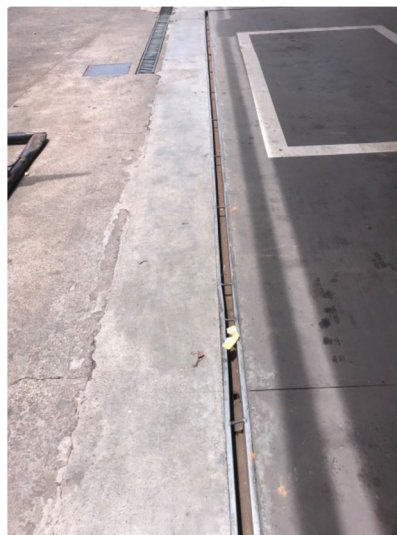
Foto 02: Canaletas em bom estado de manutenção.

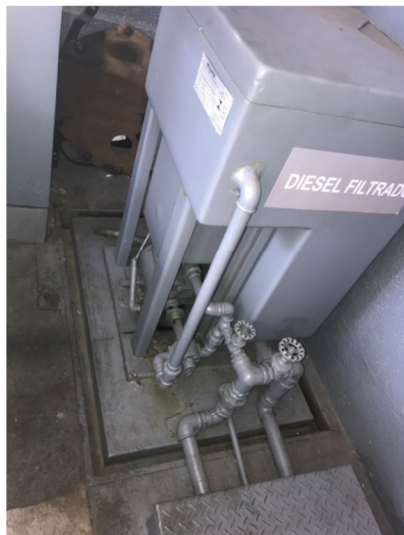
- Há duas unidades de filtro de diesel, dotadas de câmara de contenção, instaladas em conformidade com a NBR-ABNT nº 15.118 (item 4,4) e em bom estado de conservação e manutenção, cumprindo o que estabelece a ABNT/NBR 15.594-3 (Fotos 03, 04 e 05).

Foto 03: Filtro de diesel.

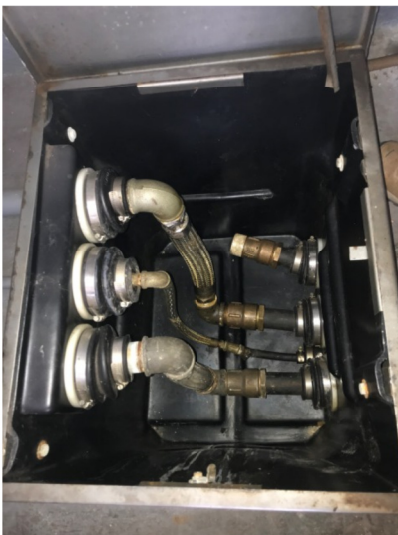
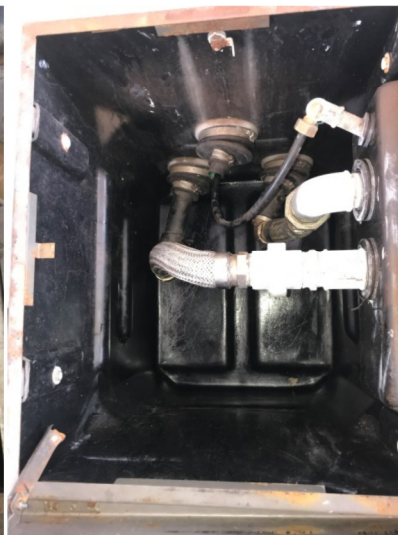
Foto 04 e 05: Sumps dos filtros de diesel em excelente estado de manutenção.

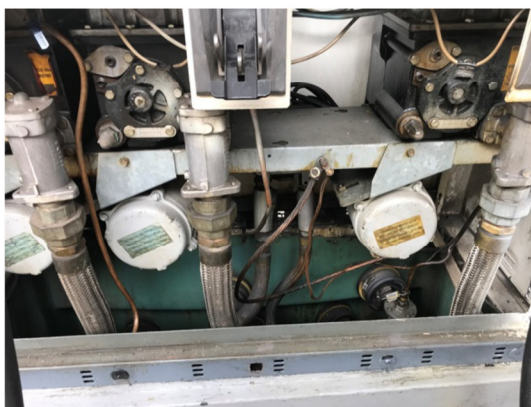
- Câmaras de contenção nas unidades abastecedoras foram instaladas em conformidade com a NBR-ABNT nº 15.118 (item 4,3) e em bom estado de conservação e manutenção, cumprindo o que estabelece a ABNT/NBR 15.594-3 (Foto 06). Válvulas de retenção nas unidades abastecedoras estão presentes.

Foto 06: Sump de bomba em bom estado e check valve presente.

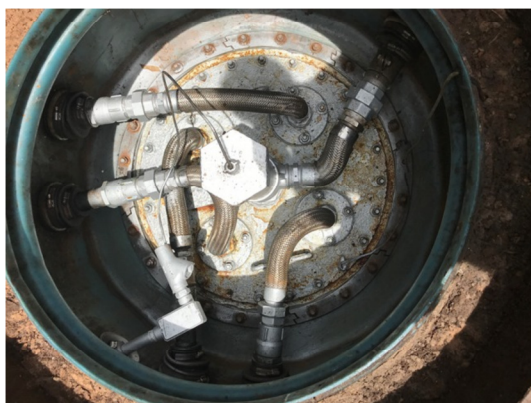
- 03 tanques subterrâneos de parede dupla. Fabricados em 2003 e com tubulações em PEAD, sendo 01 pleno (de 30 mil litros) e 02 bipartidos (de 15 mil litros cada compartimento), com capacidade de abastecimento total de 90 mil litros. As câmaras de contenção no acesso a boca de visita estão instaladas em conformidade com a NBR-ABNT nº 15.118 (item 4,2) e em bom estado de conservação e manutenção (Foto 07), cumprindo o que estabelece a ABNT/NBR 15.594-3. O controle de estoque é eletrônico e o monitoramento intersticial está presente e em funcionamento adequado (Foto 08).

Foto 07: Câmara de contenção no acesso à boca de visita em bom estado.

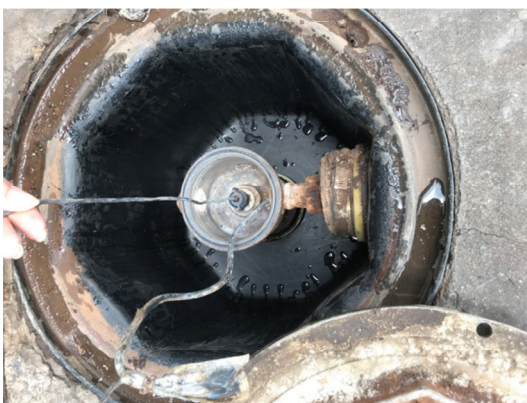
Foto 08: Monitoramento intersticial instalado.

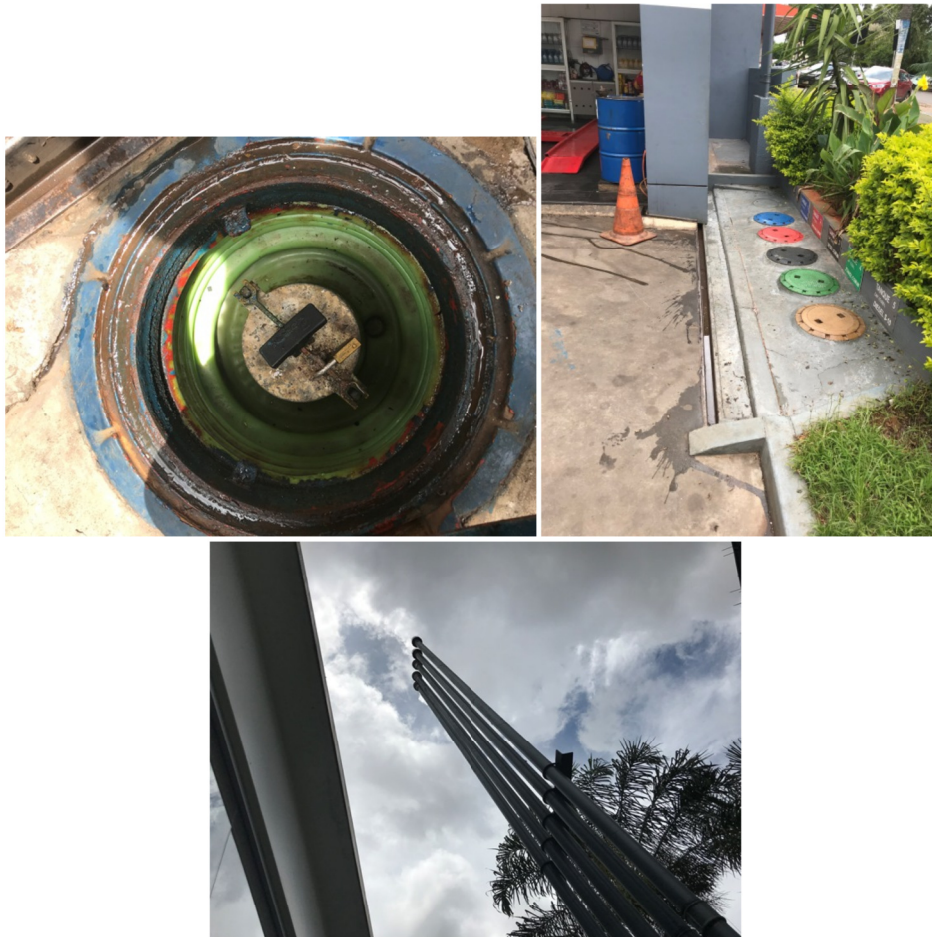
- Descarga selada sob os tanques: inoperante. Com câmaras de contenção adequadamente instaladas em conformidade com a NBR-ABNT nº 15.118 (item 4,1) e em bom estado de conservação e manutenção, cumprindo o que estabelece a ABNT/NBR 15.594-3. Existe descarga selada a distância, com câmaras de contenção adequadamente instaladas em conformidade com a ABNT/NBR 15.594-3, circundadas por canaletos e em bom estado de conservação e manutenção (Fotos 09 e 10), de acordo com o que estabelece a ABNT/NBR 15.594-3. Há 5 respiros, com terminais corta-chamas adequados e respeitando o raio esférico livre de 1,5 m e altura mínima de 3,70 m (Foto 11), conforme determina a ABNT/NBR 13.783 (item 8.2.2 da NBR-ABNT 13.783).

Foto 09 e 10: Descarga à distância com canaletas e boa manutenção.

Foto 11: Respiros corretamente instalados.

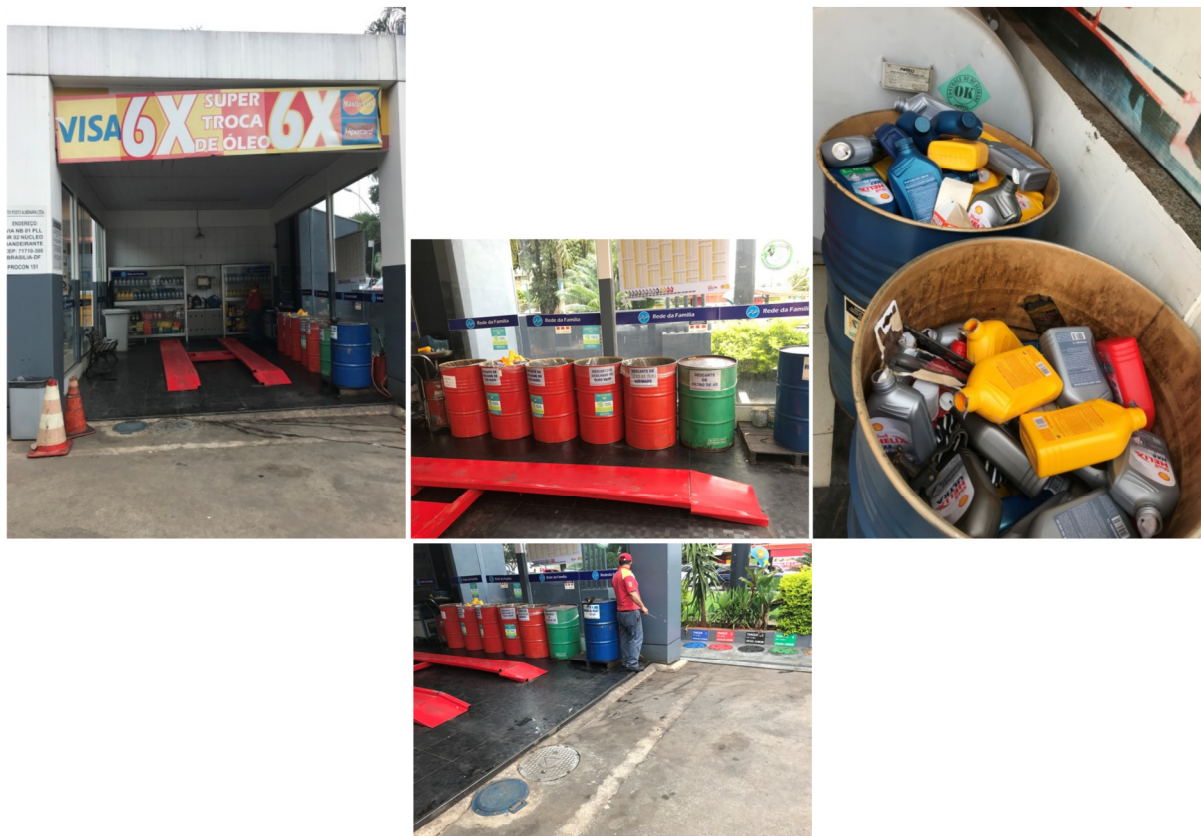
- Cobertura e Piso impermeável em bom estado de conservação e manutenção (Fotos 12 e 13); as canaletas circundam toda a área necessária dentro da área coberta e estão direcionados ao Sistema Separador de Água e Óleo - SSAO, com bom estado de conservação e manutenção. O estoque de óleo lubrificante é feito em tambor metálico dentro da área circundada por canaletas, para posterior recolhimento por empresa especializada (Fotos 14 e 15) e os recipientes de óleo e demais resíduos Classe I estão sendo segregados adequadamente, ou seja, estão separados dos resíduos comuns para serem coletados separadamente e coletados por empresa especializada e devidamente licenciada.

Foto 12 e 13: Área de lubrificação em bom estado de manutenção, circundada por canaletes. dentro da área com canaletes.

Foto 14 e 15: Segregação de resíduos em tambores

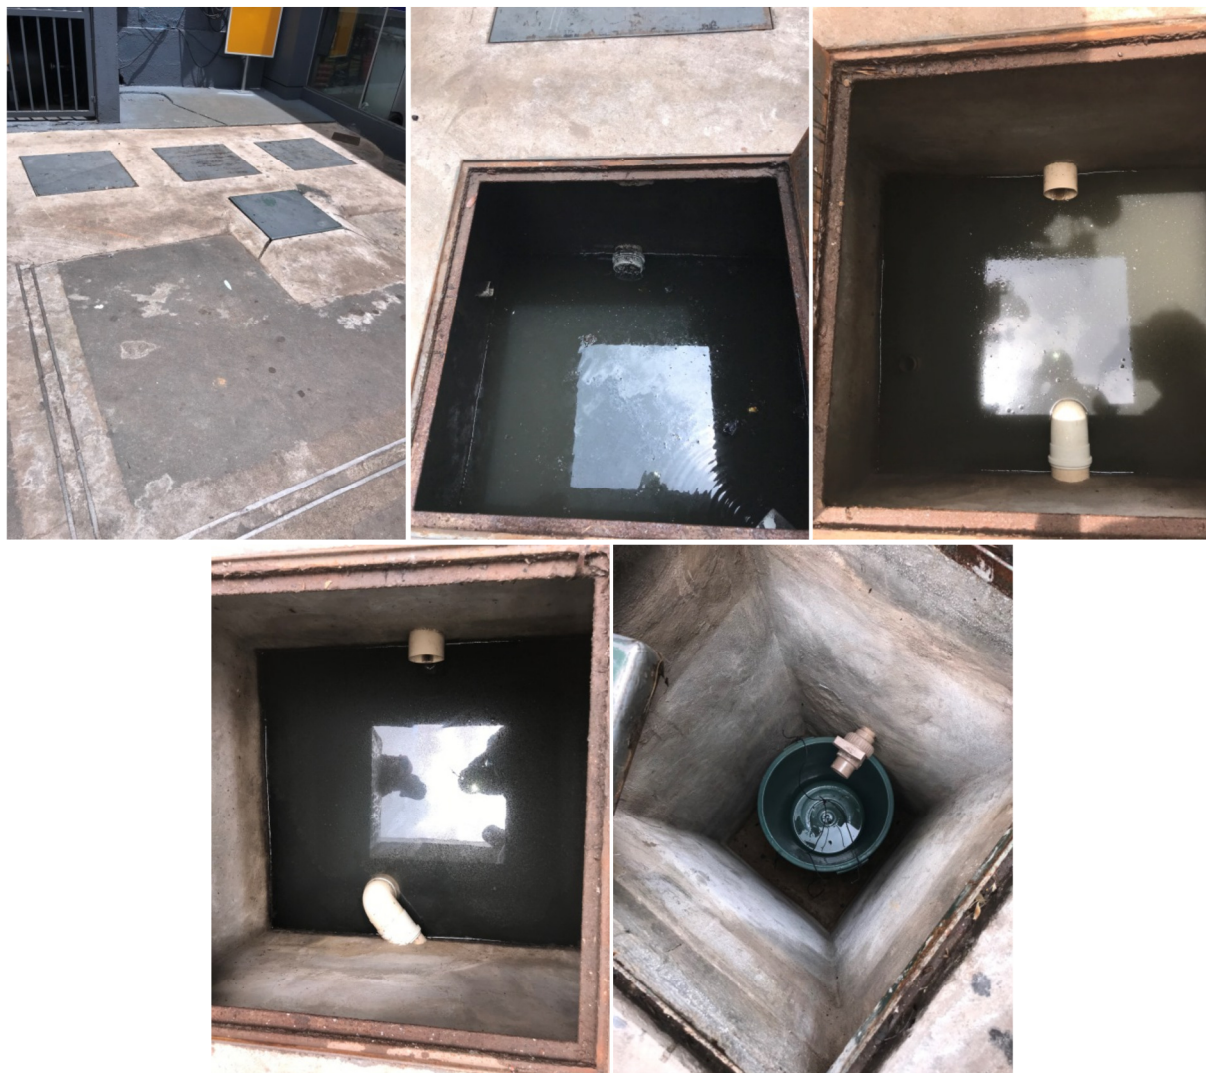
-Da área de abastecimento/lubrificação/descarga: É composto por caixa de areia (alvenaria), duas caixas separadoras água e óleo (alvenaria), caixa coletora de óleo (alvenaria) e caixa de amostragem (alvenaria) (Fotos 16, 17, 18, 19 e 20). Portanto, apresentam a conformação adequada conforme instruções da CAESB. Estava em bom estado de conservação e manutenção, atendendo o que estabelece a NBR-ABNT 15.594-3.

Foto 16: Vista geral do SAO. Sistema em alvenaria.

Foto 17: Caixa de areia adequada.

Foto 18: Caixa separadora de água e óleo.

Segunda caixa separadora.

Foto 20: Caixa coletora de óleo.
